WAUZZZ4G1EN026199

## Angaben zum Fahrzeug

## Zweitbewertung

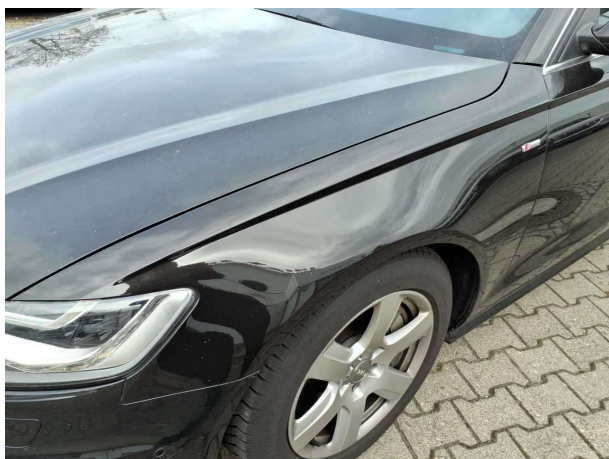
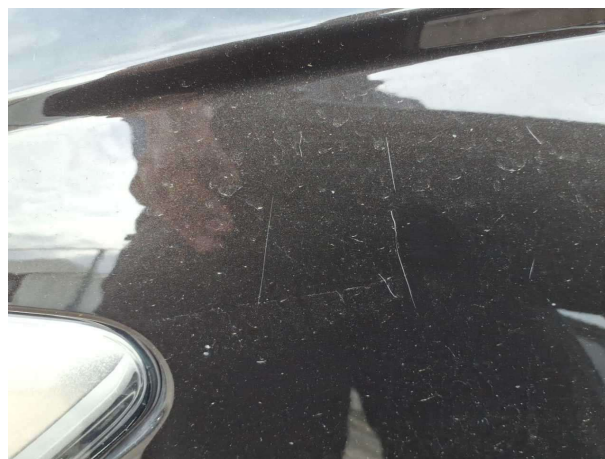
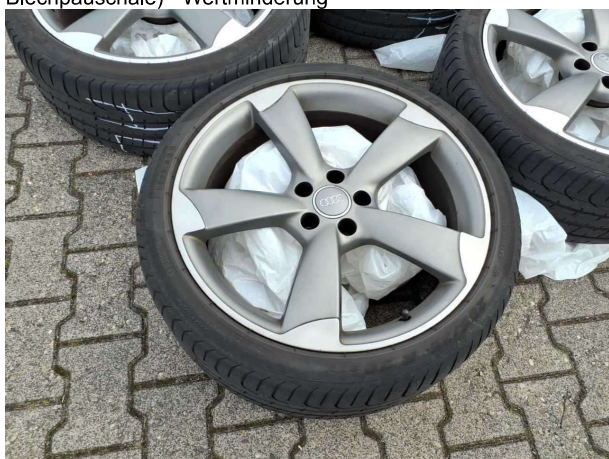
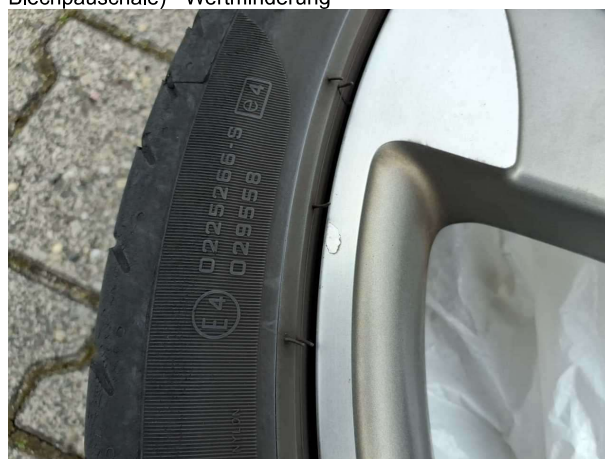
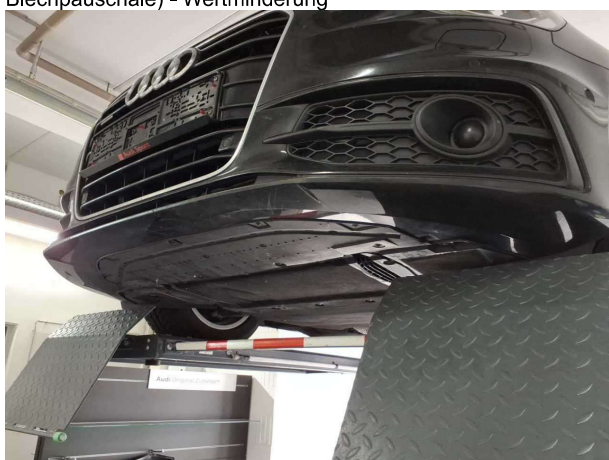
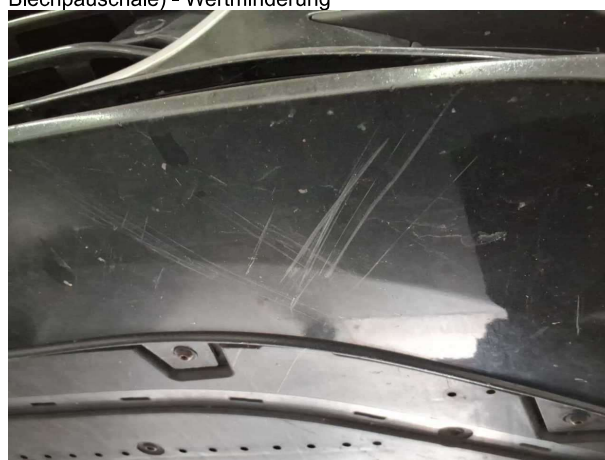
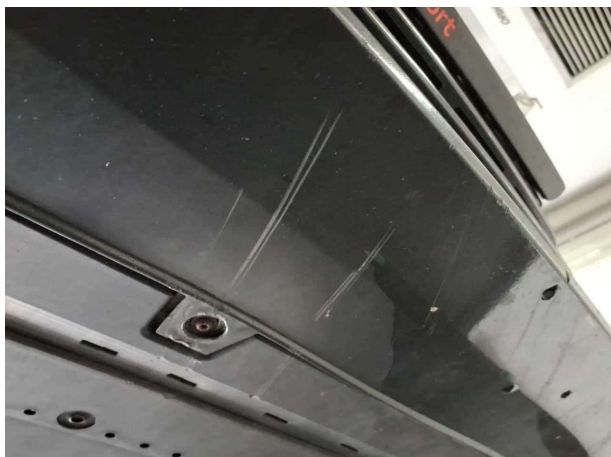
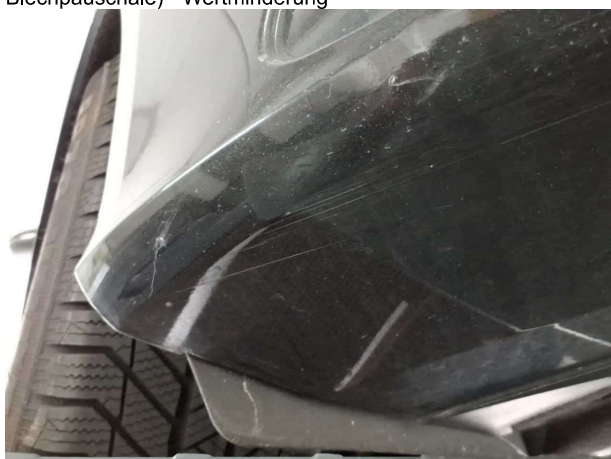
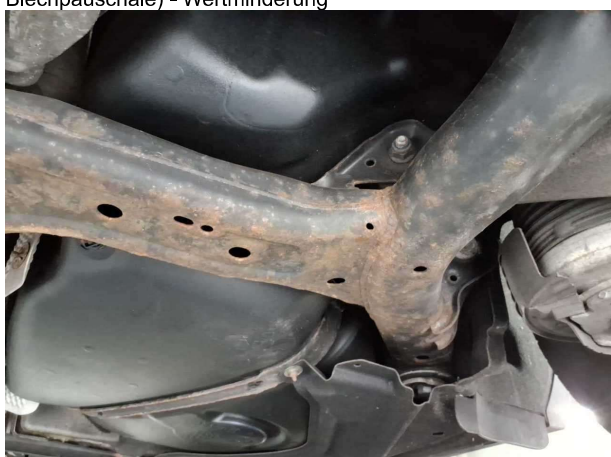
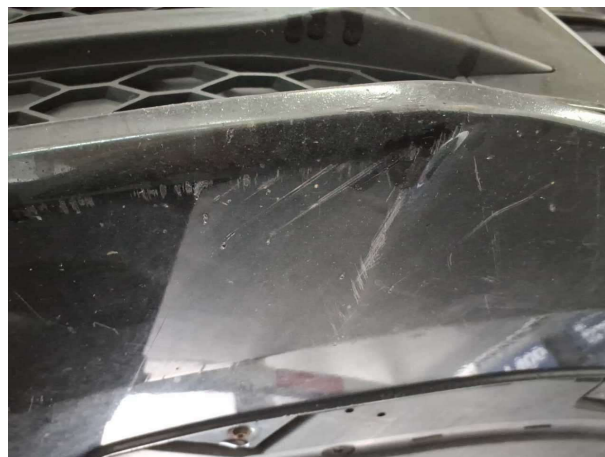
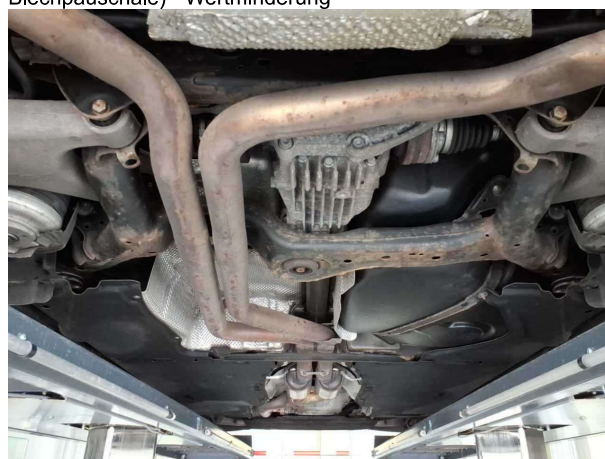
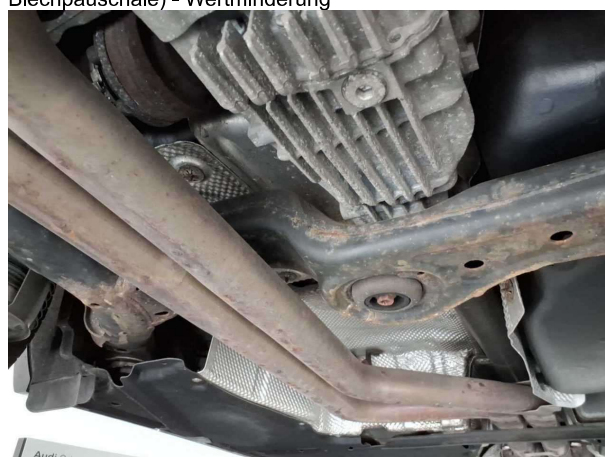
| Nr. | Bauteilgruppe | Beschreibung | Kosten (netto) |
|---|---|---|---|
| 2 | Karosserie | Karosserie (Lack- und Blechpauschale) - Wertminderung | 300,00 € |

**Beschädigung #2:** Karosserie: Karosserie (Lack- und Blechpauschale) - Wertminderung

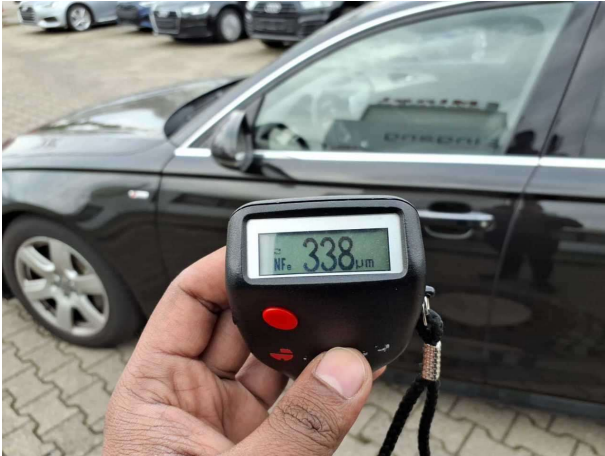
| Nr. | Ort | Wertminderung |
|---|---|---|
| 1 | Tür vorne links, fachgerecht ausgeführt, Reparaturrechnung nicht vorhanden | 200,00 € |

**Nachlackierung 1:** Tür vorne links
