Zustandsbericht / Minderwertgutachten

Erstzulassung	28.07.2021	Fahrzeugart	PKW
Hersteller	VW	Typ / Verkaufsbez.	Golf 2.0 TDI SCR DSG Active
Aufbauart	Kombi	Türen	5
Sitzplätze	5	Fahrzeug-Ident.-Nr.	WVWZZZCDZNW000424
HSN / TSN	0603 / CNY	Schlüssel-Nr.	10022855
Km-Stand abgelesen	70238	Nächste HU §29 StVZO	07 / 2027
Energiequelle / Kraftstoff	Diesel	Zylinderanzahl	4 / Reihenmotor
Leistung (kW)	85	Hubraum (ccm)	1968
Schadstoffklasse:	EURO6;WLTP;AP;PI/CI; M, Antriebsart		Frontantrieb
	N1 I		
Getriebe / Gänge	Automatik / 6	Felgen	Leichtmetall
Farbe	Reflexsilber-metallic (A7W)	Polster / Farbe	Stoff / Grau
	Es wird unterstellt, dass die Gesamtlauflistung dem abgelesenen Km-Stand entspricht.

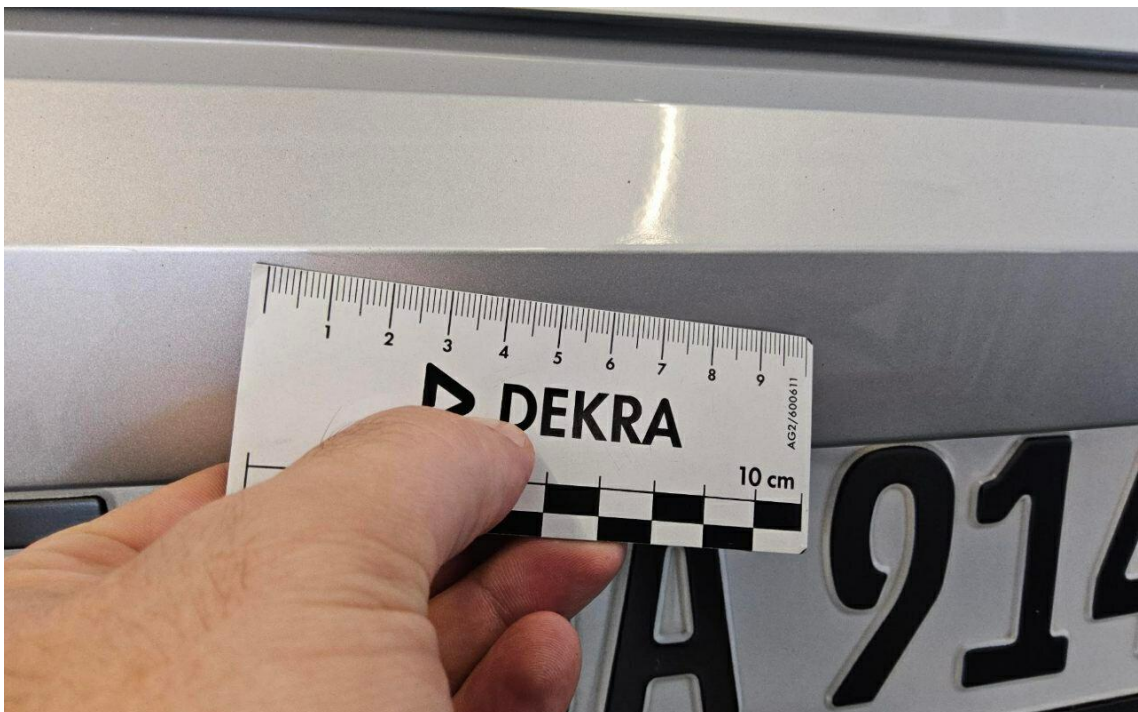
Bild 14 : Stoßfänger hinten Lackierung, zerkratzt, Gebrauchsspur

Verkleidung Heckklappe, verschrammt,
Gebrauchsspur
Frontscheibe, Steinschlag, Gebrauchsspur
(Bild 17)
Stoßfänger vorne Lackierung, Steinschlag,
Gebrauchsspur (Bild 15)
Stoßfänger hinten Lackierung, zerkratzt,
Gebrauchsspur (Bild 14)

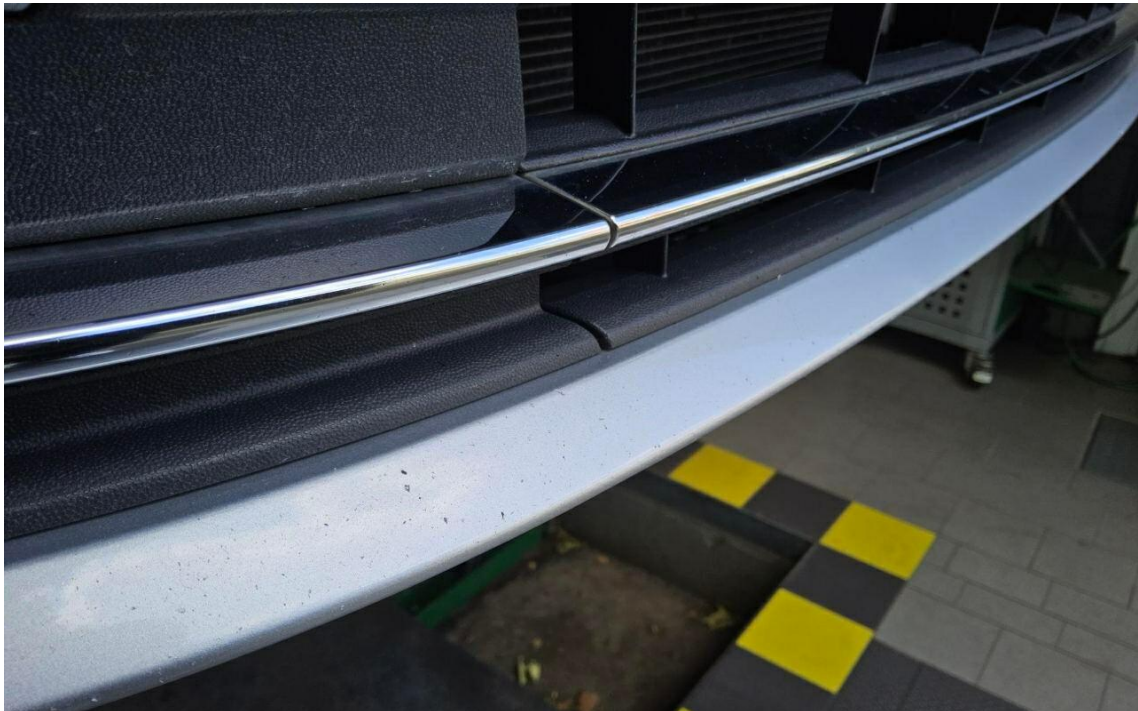
Bild 15 : Stoßfänger vorne Lackierung, Steinschlag, Gebrauchsspur

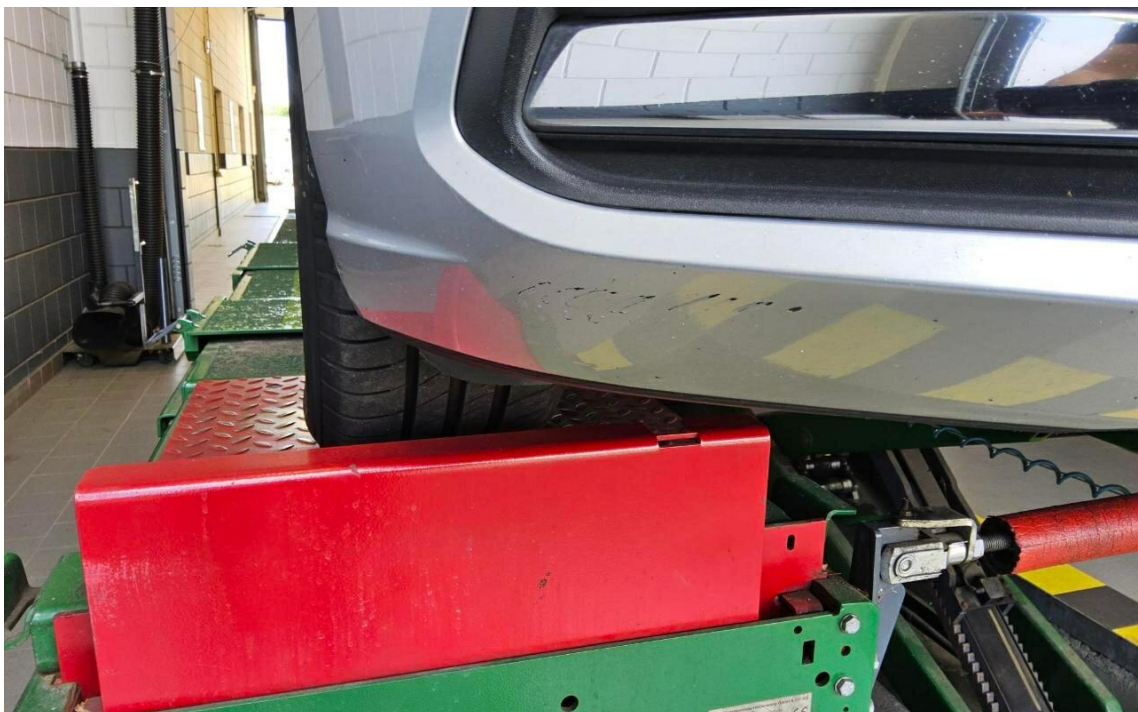
Bild 16 : Stoßfänger vorne Lackierung, zerkratzt, smart repair

1. Reifendichtmittel abgelaufen, erneuern (Bild 18)
2. Stoßfänger vorne Lackierung, zerkratzt, smart repair (Bild 16)

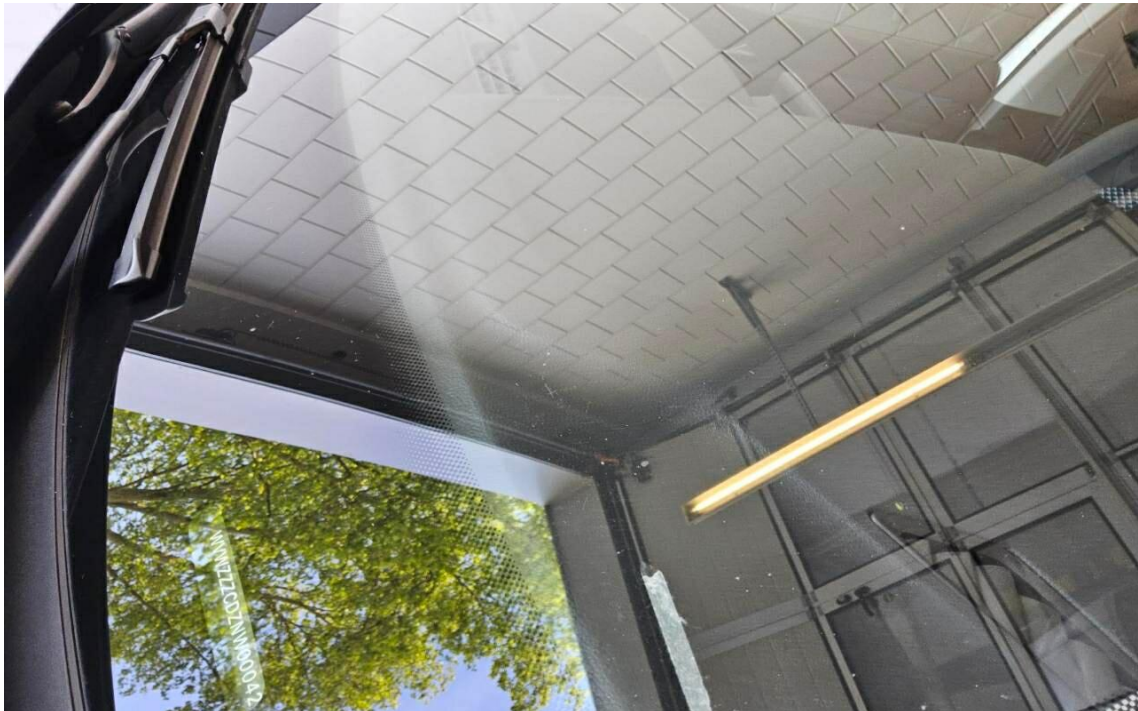
Bild 17 : Frontscheibe, Steinschlag, Gebrauchsspur

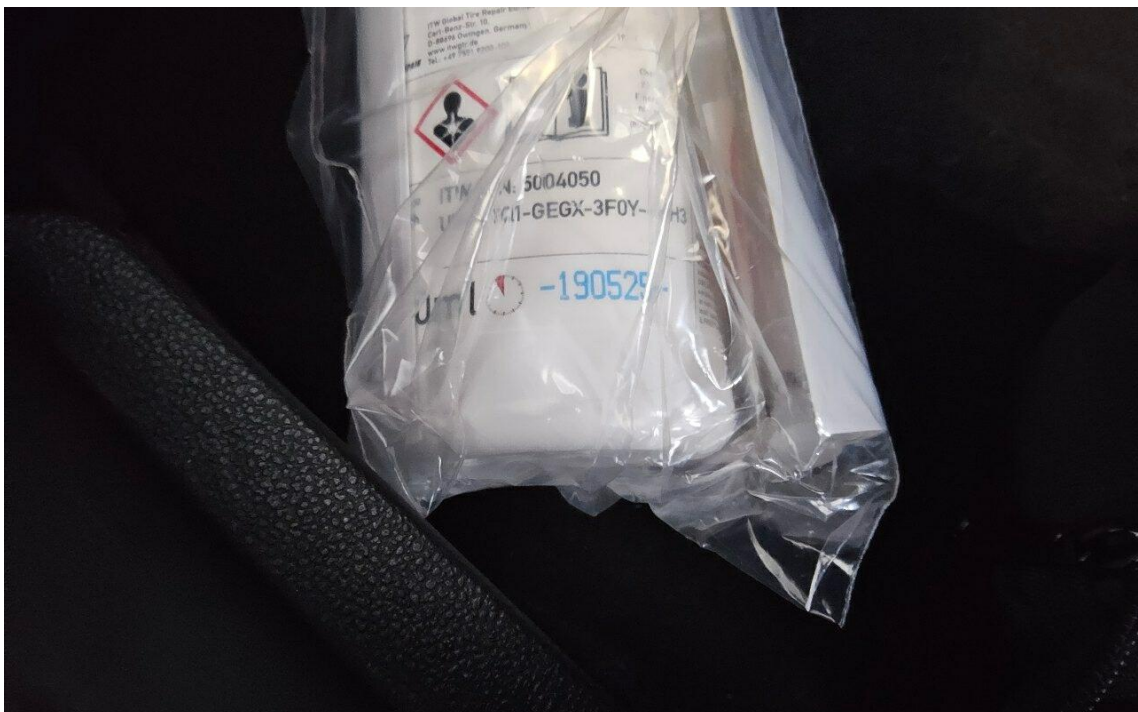
Bild 18 : Reifendichtmittel abgelaufen

Achse	Reifenbezeichnung	Hersteller/Typ	Art	Profiltiefe
1 links	205 / 55 R 16 91 V	Nexen / N blue S	S / O	6 mm
rechts	205 / 55 R 16 91 V	Nexen / N blue S	S / O	6 mm
2 links	205 / 55 R 16 94 V	Pirelli / Powergy 2	S / O	7 mm
rechts	205 / 55 R 16 94 V	Pirelli / Powergy 2	S / O	7 mm
Pannenset	Füllflasche haltbar bis 19.05.2025
