Wertgutachten

Ihr Auftrag vom	18.05.2026 durch Raiffeisen-Impuls Fuhrparkmanagement GmbH & Co. KG
Besichtigungsort	36272 Niederaula, Industriestraße 11
Besichtigungsdatum	29.05.2026
Referenznummern	0002062390

Fahrzeugident.-Nr. WF0PXXGCHPPD64006

Fahrzeugart	PKW - Kombilimousine	Farbton / Lackart	Race Rot / Uni
Hersteller	Ford	Nächste HU	keine Angabe
Typ / Verkaufsbez.	Focus 1.5 EcoBlue Titanium X	Laufleistung abgelesen	39.616 km
Erstzulassung	20.04.2023	Emissionsklasse	keine Angabe
Getriebe / Gänge	Automatik / 8	Sitzplätze / Türen	5 / 5
Achsen / angetrieben	2 / 1	Anzahl Besitzer	unbekannt
Motorart	Reihenmotor / Diesel	Hubraum / Nennleistung	1.499 ccm / 88 KW
Antriebsart	Frontantrieb

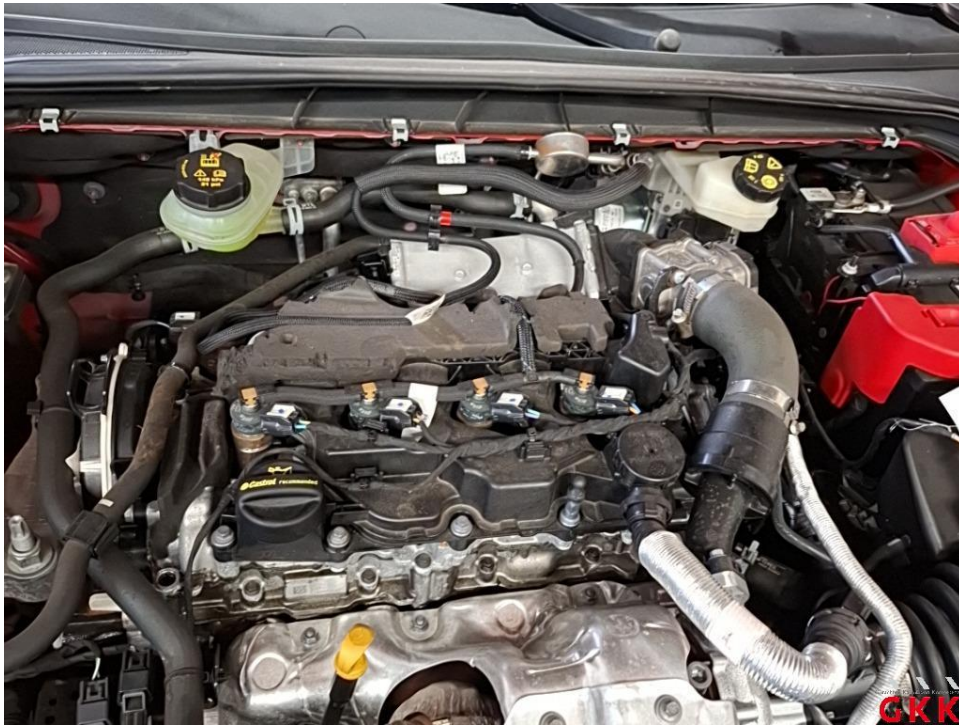
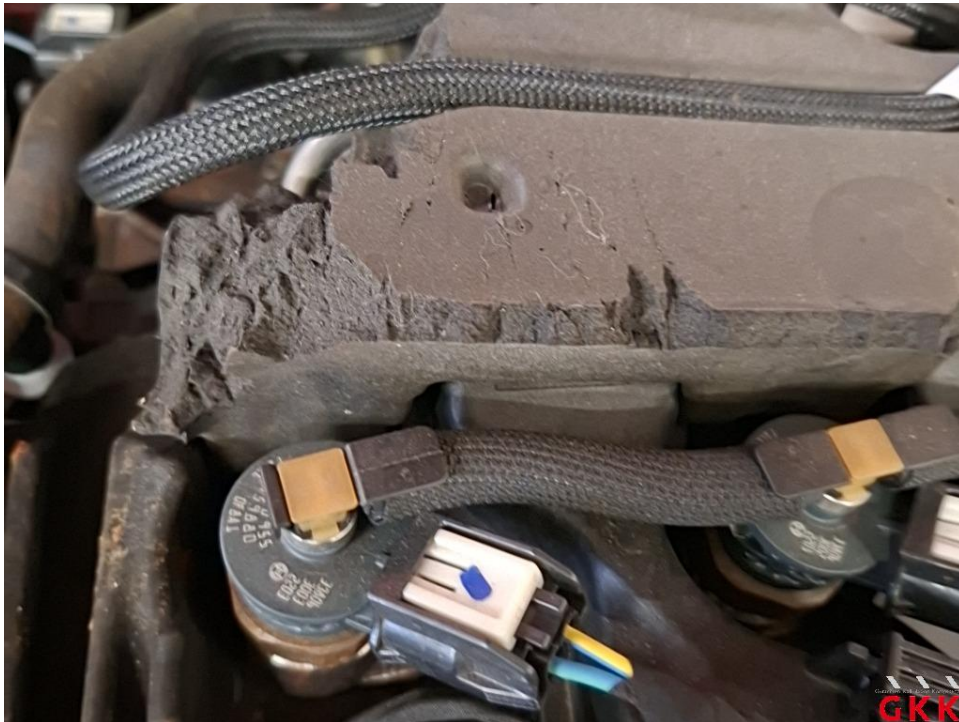
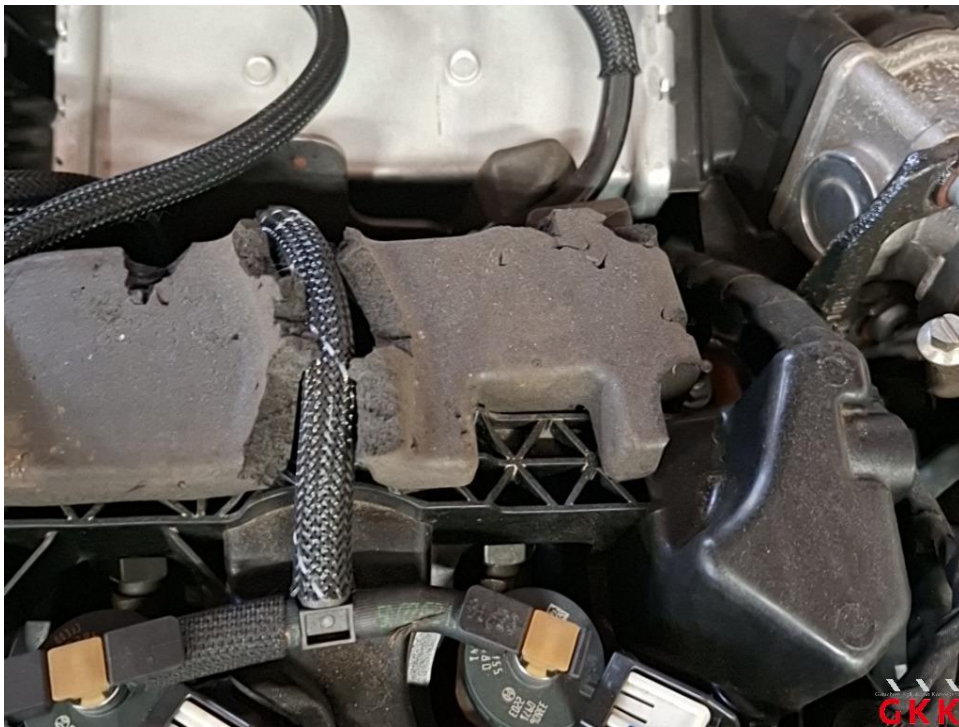
Motor Abdeckung, beschädigt, ersetzen (Bild 18, Bild 19, Bild 20)	92,35 €	92,35 €
Zubehör, Bordwerkzeug (Angaben ohne MwSt.)	Reparaturkosten	MW
Bordmappe, fehlt, ersetzen	18,00 €	18,00 €
Bordmappe Bedienungsanleitung, fehlt, ersetzen	15,00 €	15,00 €
Sonstiges (Angaben ohne MwSt.)	Reparaturkosten	MW
HU (Hauptunters.) PKW / Transporter, kein gültiger Nachweis vorhanden, durchführen	132,77 €	132,77 €

Bild 18 Motor, Abdeckung, beschädigt, ersetzen

Bild 19 Motor, Abdeckung, beschädigt, ersetzen

Bild 20 Motor, Abdeckung, beschädigt, ersetzen

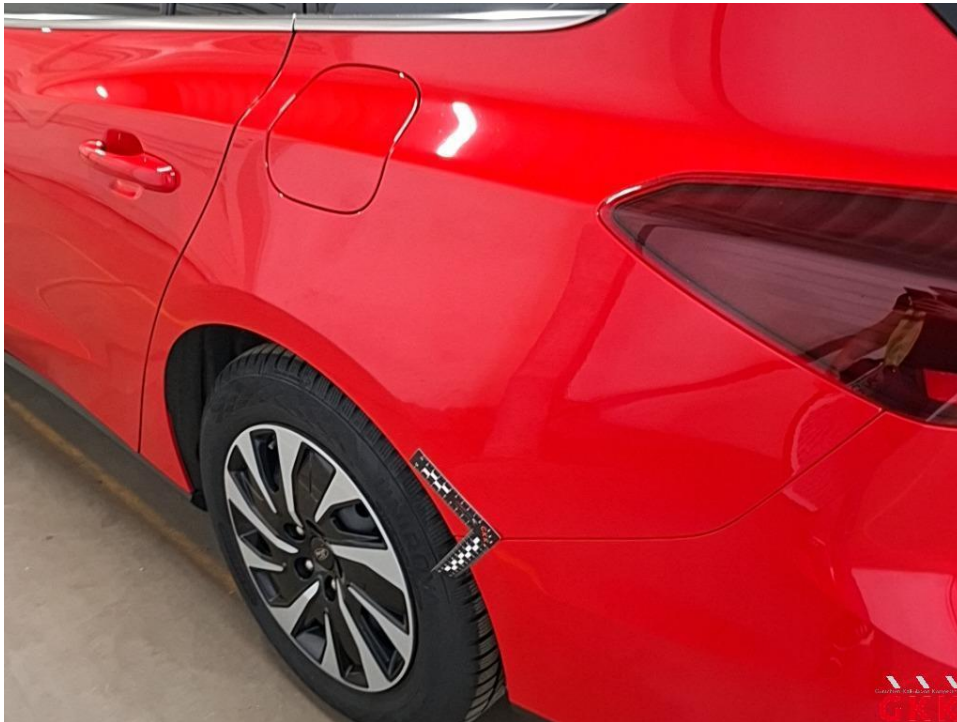
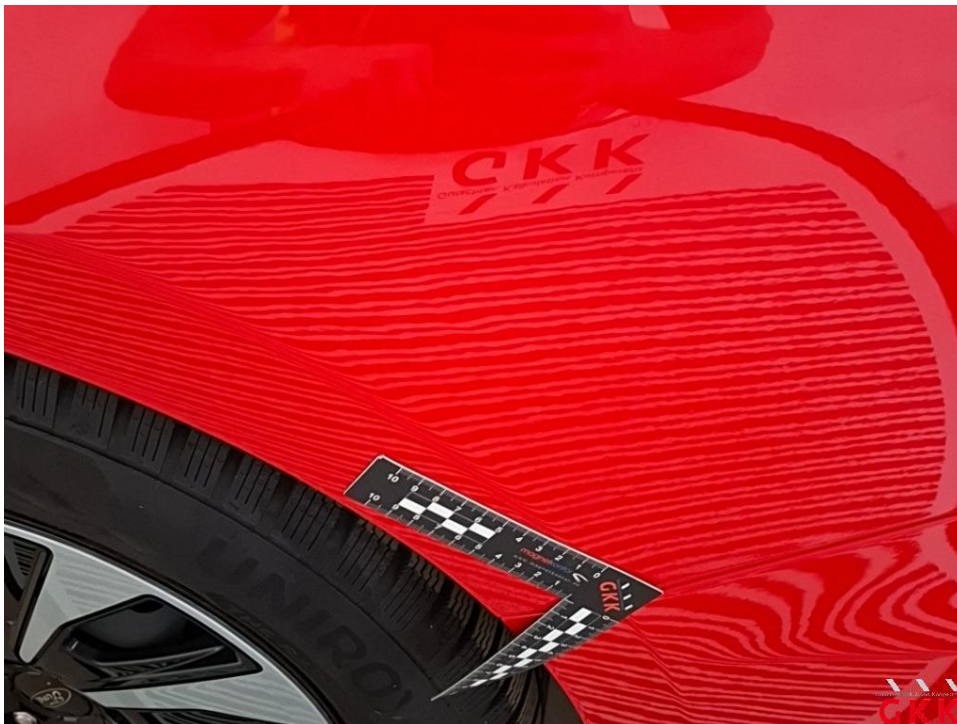
Vorschaden	Der Vorschaden wurde fach- und sachgerecht behoben	Feststellung
Seitenwand hinten links beschädigt	Nein	Instandsetzungsspuren
Dachholm links beschädigt	Nein	Instandsetzungsspuren

Bild 21 Seitenwand links, Reparaturmangel, lackieren

Bild 22 Seitenwand links, Reparaturmangel, lackieren

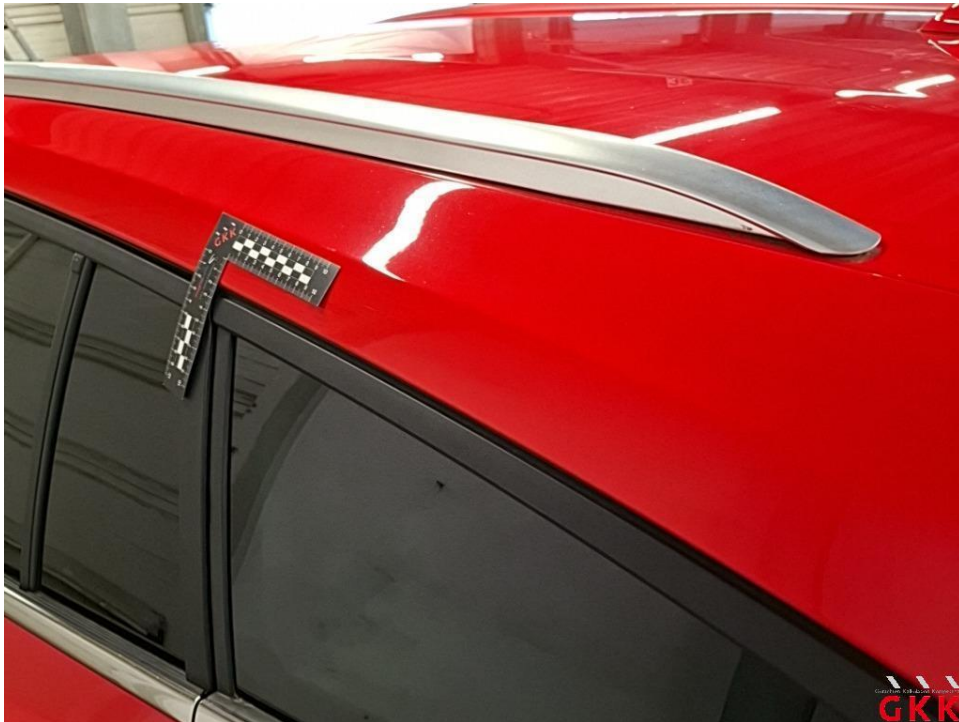
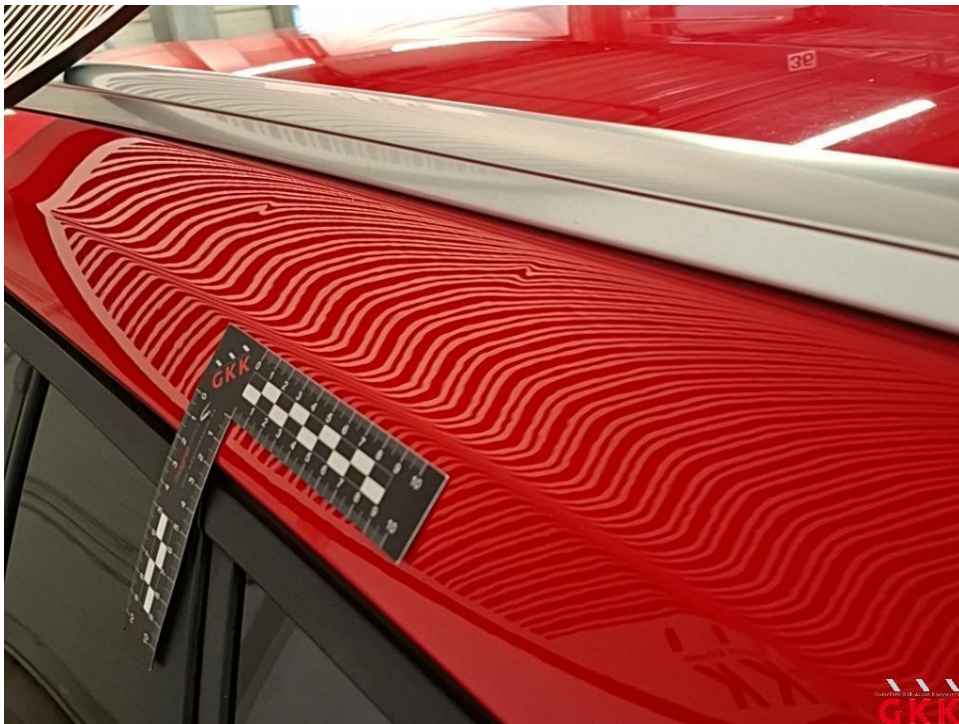
Wertbeeinflussende Faktoren		
Dach (Angaben ohne MwSt.)	Reparaturkosten	MW
Dach Holm links, beschädigt, Smartrepair (Bild 23, Bild 24)	100,00 €	100,00 €
Dach Holm links, Reparaturmangel, lackieren (Bild 25, Bild 26)	574,20 €	574,20 €
Seite links (Angaben ohne MwSt.)	Reparaturkosten	MW
Seitenwand links, Reparaturmangel, lackieren (Bild 21, Bild 22)	493,13 €	493,13 €
D- Säule links Innenverkleidung, verkratzt, Smartrepair (Bild 34, Bild 35)	60,00 €	60,00 €
Seite rechts (Angaben ohne MwSt.)	Reparaturkosten	MW
Tür hinten rechts Einstieg, verkratzt, Smartrepair (Bild 27, Bild 28)	60,00 €	60,00 €
D- Säule rechts Innenverkleidung, verkratzt, ersetzen (Bild 31, Bild 32, Bild 33)	128,07 €	89,65 €
Heck (Angaben ohne MwSt.)	Reparaturkosten	MW
Heckklappe, beschädigt, instand setzen - lackieren (Bild 29, Bild 30)	798,21 €	606,60 €
Technik (Angaben ohne MwSt.)	Reparaturkosten	MW
Motor, Öl undicht, prüfen (Bild 15, Bild 16, Bild 17)	79,76 €	79,76 €

Bild 23 Dach, Holm links, beschädigt, Smartrepair

Bild 24 Dach, Holm links, beschädigt, Smartrepair

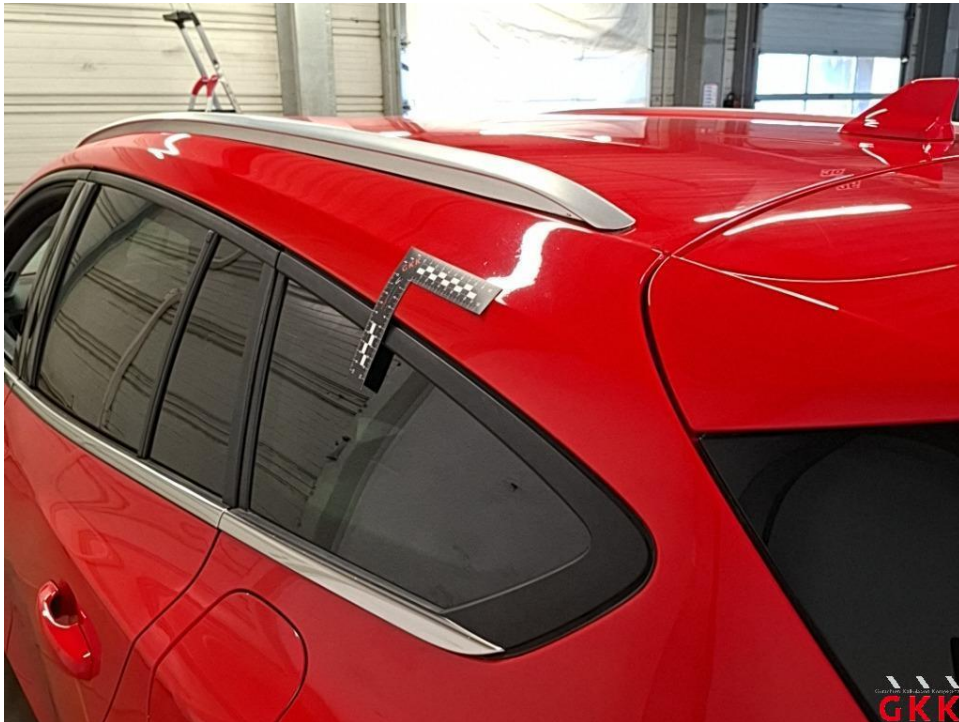
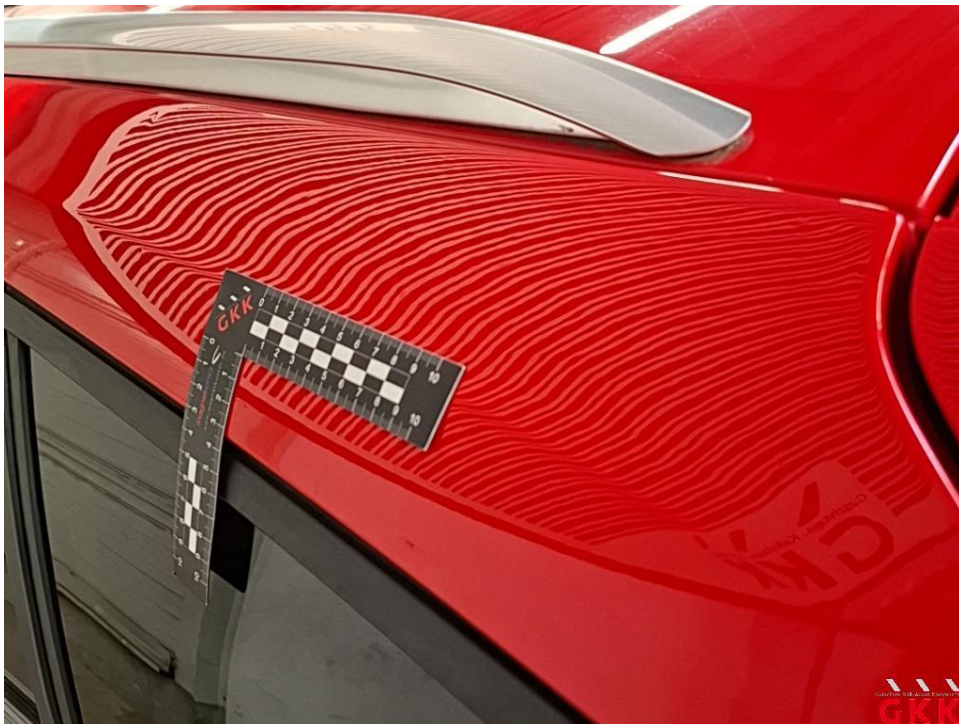
Bild 25 Dach, Holm links, Reparaturmangel, lackieren

Bild 26 Dach, Holm links, Reparaturmangel, lackieren

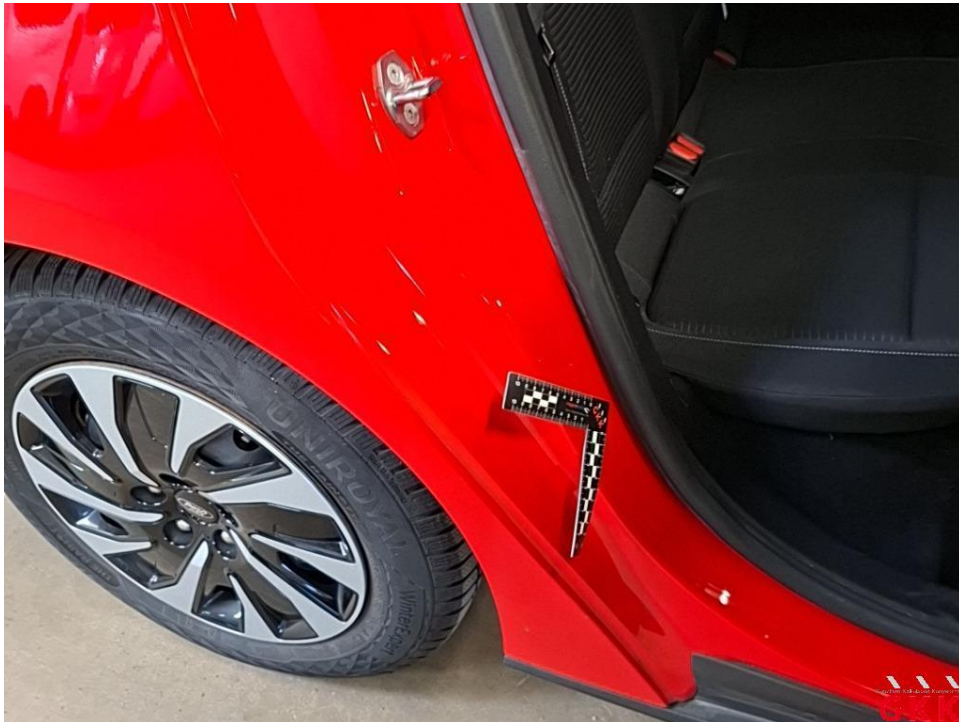
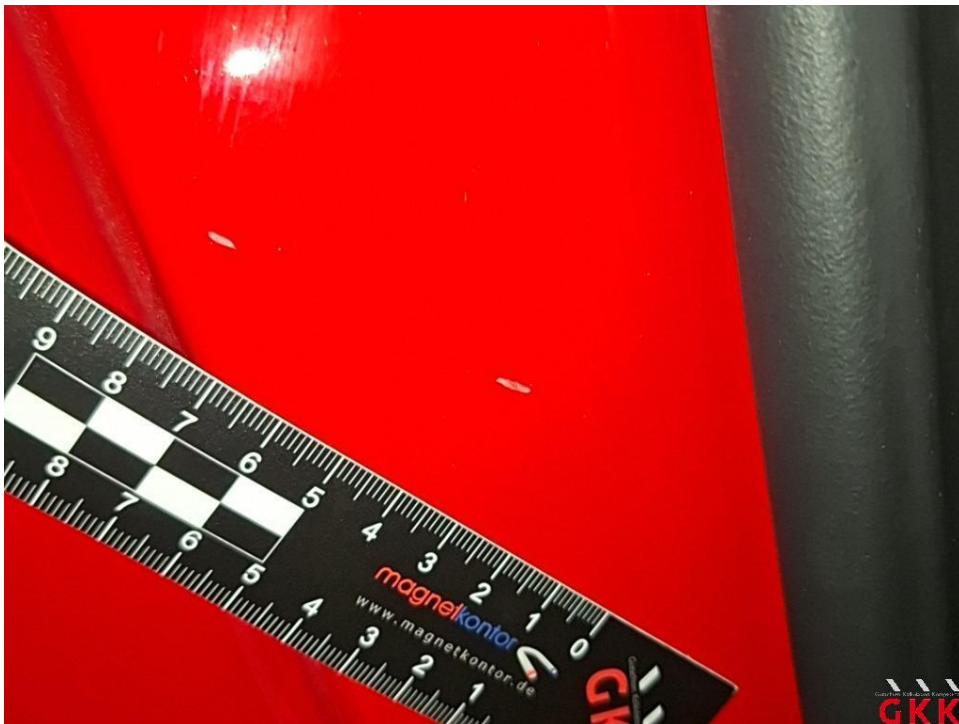
Bild 27 Tür hinten rechts, Einstieg, verkratzt, Smartrepair

Bild 28 Tür hinten rechts, Einstieg, verkratzt, Smartrepair

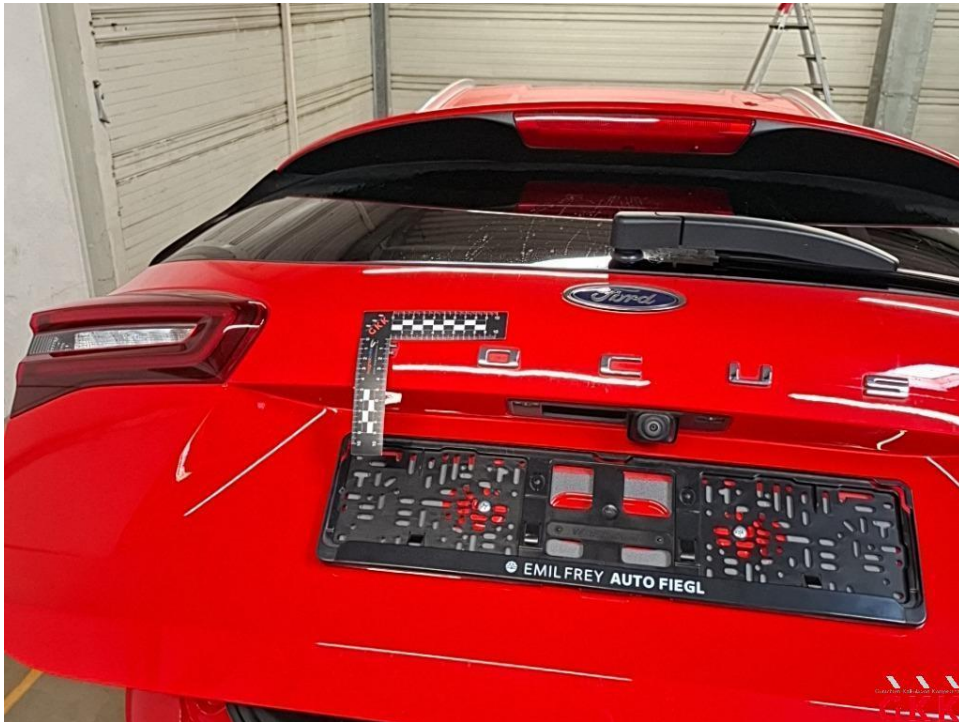
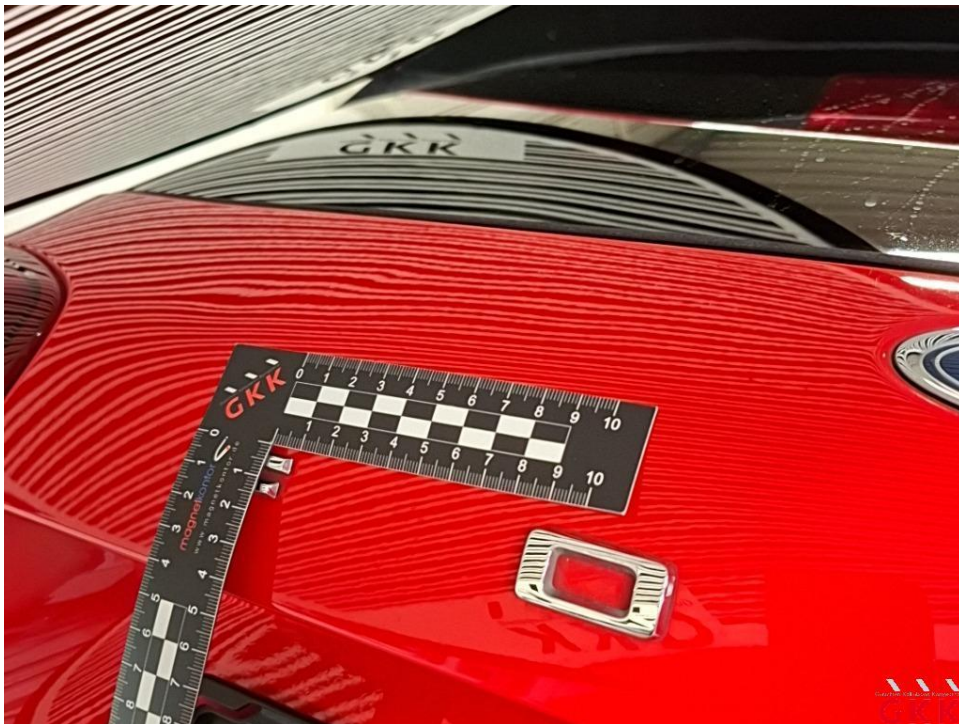
Bild 29 Heckklappe, beschädigt, instand setzen - lackieren

Bild 30 Heckklappe, beschädigt, instand setzen - lackieren

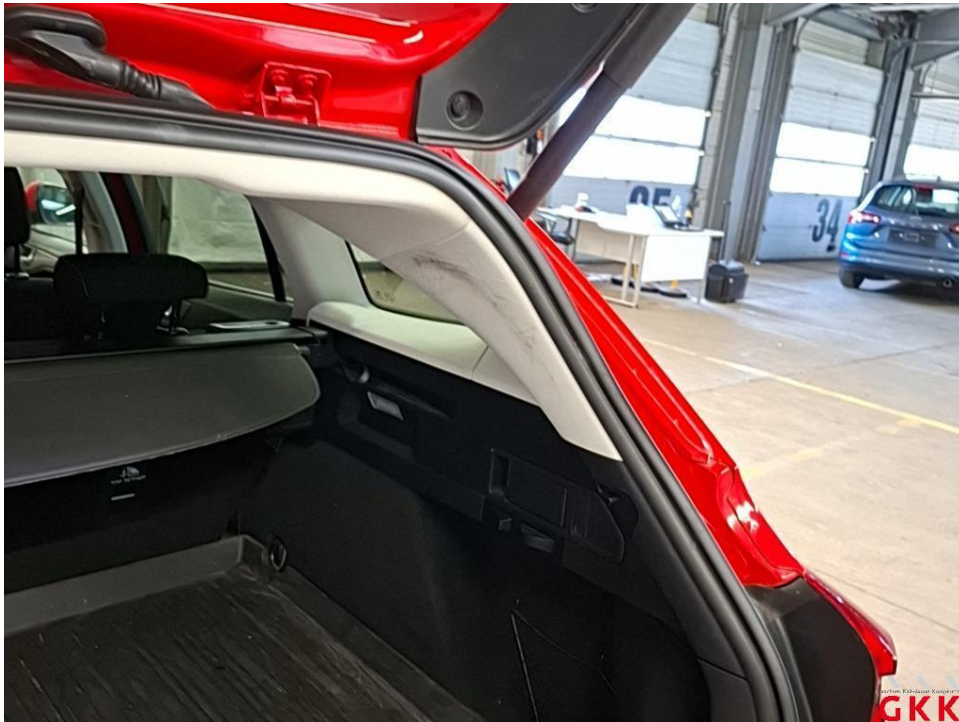
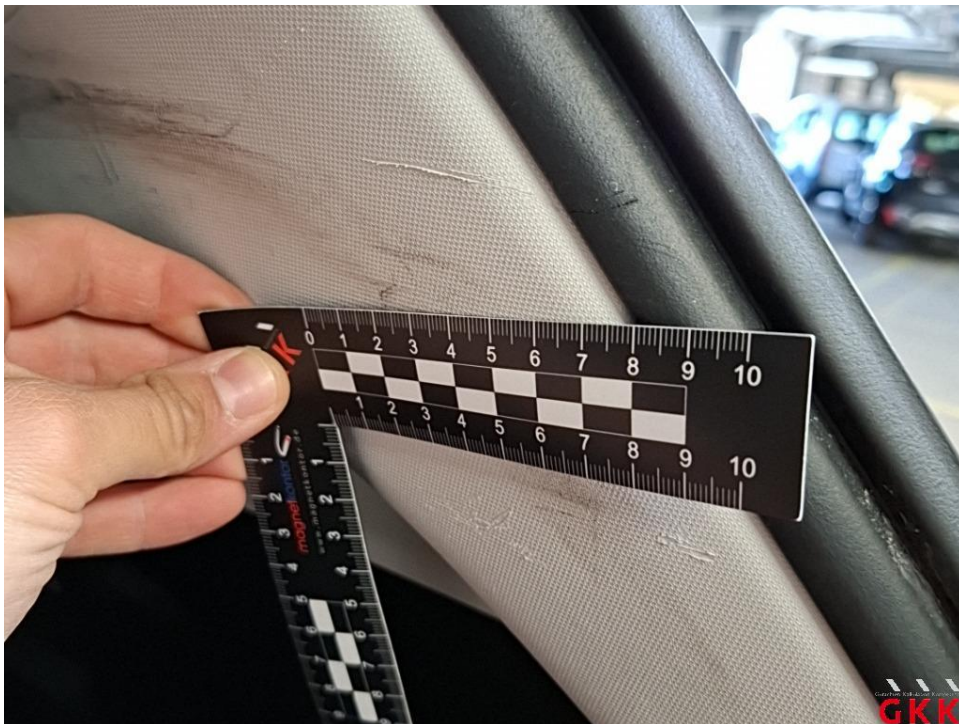
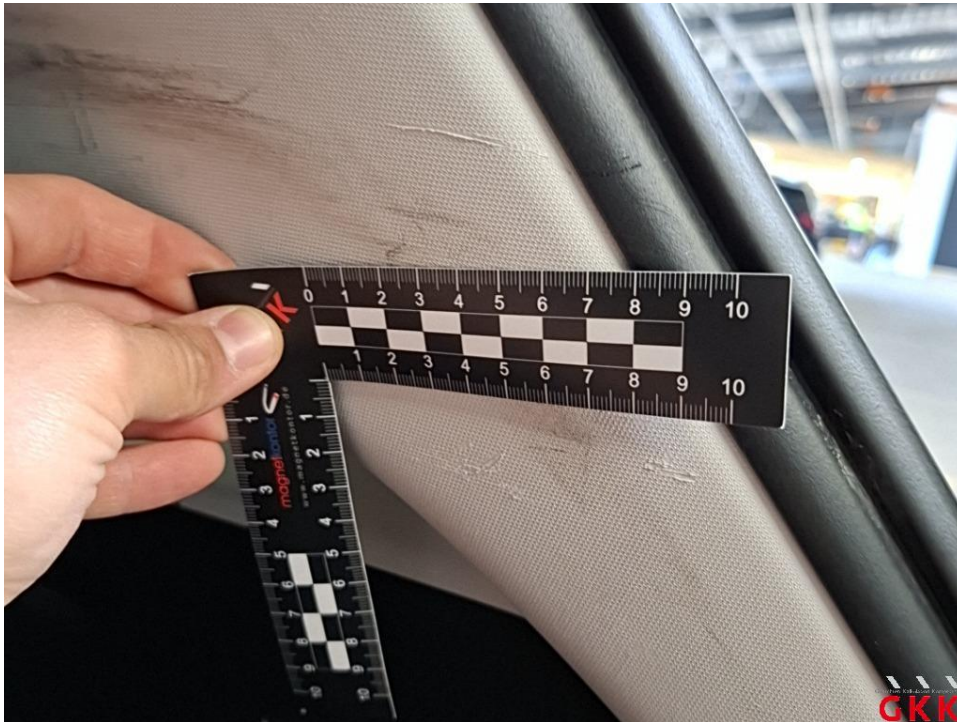
Bild 31 D- Säule rechts, Innenverkleidung, verkratzt, ersetzen

Bild 32 D- Säule rechts, Innenverkleidung, verkratzt, ersetzen

Bild 33 D- Säule rechts, Innenverkleidung, verkratzt, ersetzen

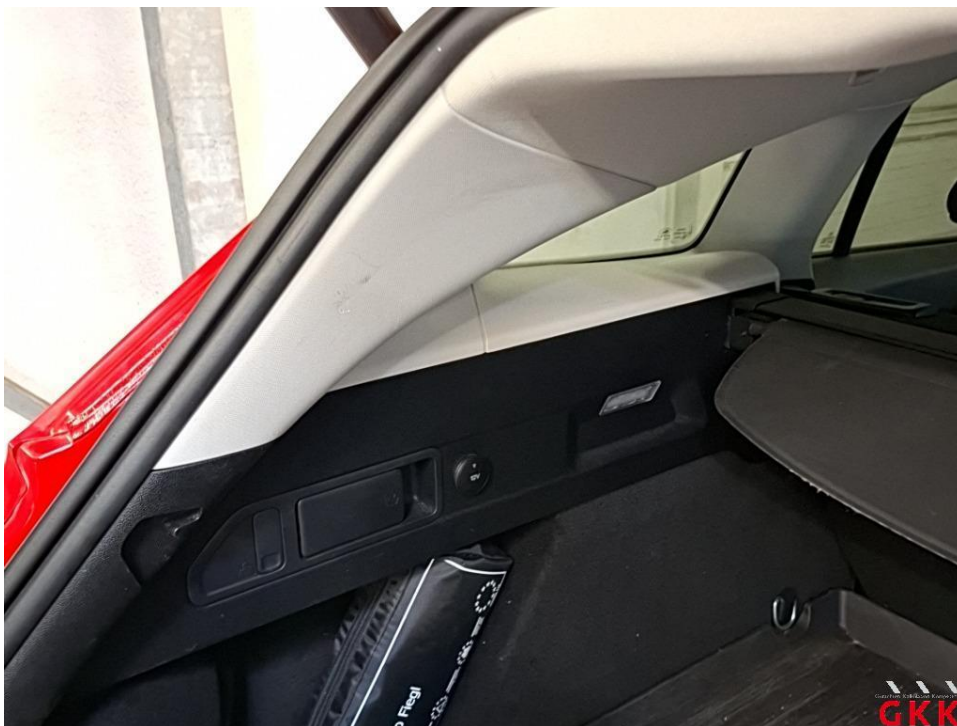
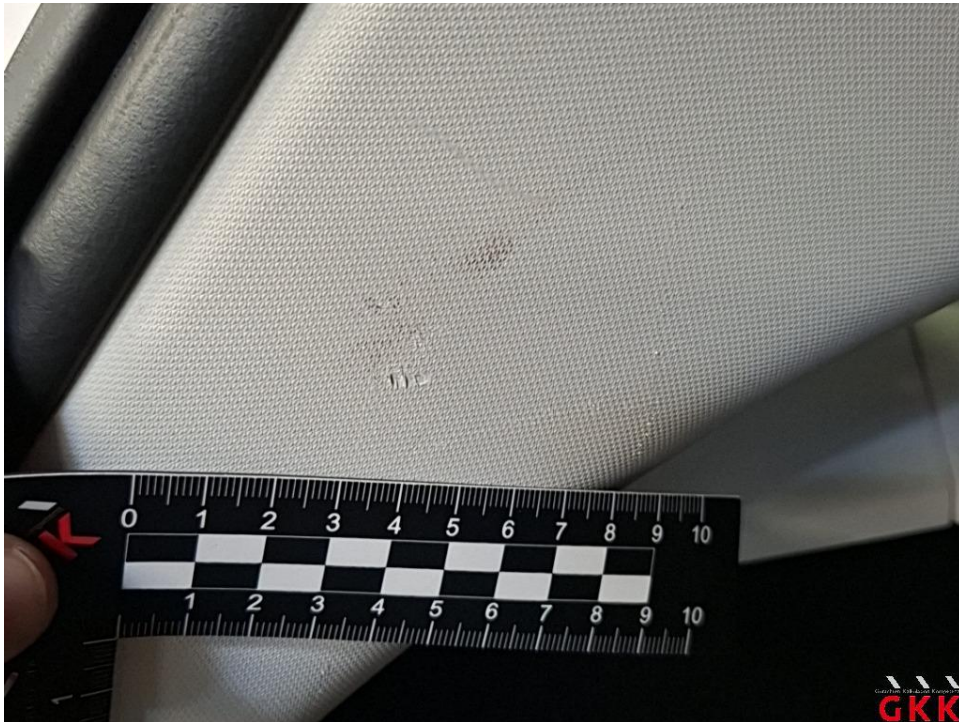
Bild 34 D- Säule links, Innenverkleidung, verkratzt, Smartrepair

Bild 35 D- Säule links, Innenverkleidung, verkratzt, Smartrepair
