Wertgutachten für Allane SE

| Vorgang | |
|---|---|
| Besichtigungsdatum | 29.06.2026 |

| Fahrzeugdaten / Technische Daten | | | |
|---|---|---|---|
| Kennzeichen | K-BQ 1513 | Fzg.-Ident.-Nummer | VF1RJK00871421533 |
| Typ | Express TCe 100 Extra | Fahrzeugart | PKW |

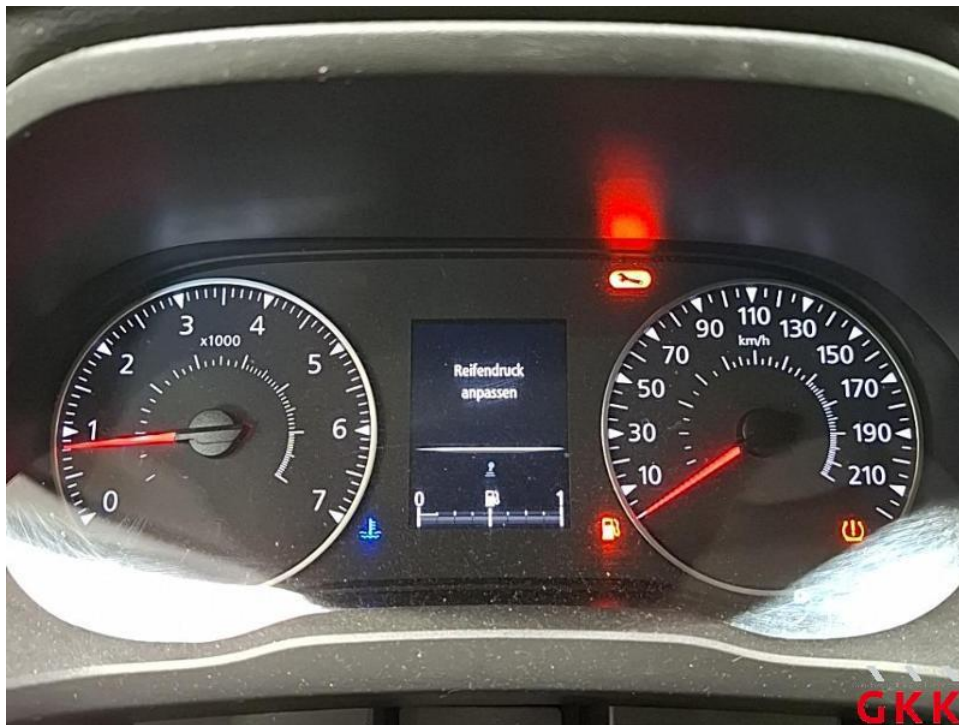
| Zustand / Beschädigungen | | |
|---|---|---|
| Kombiinstrument Reifendruckkontrolle, aktiv, auslesen / prüfen (Bild 12) | 52,50 € | 52,50 € |

Bild 12. Kombiinstrument, Reifendruckkontrolle, aktiv, auslesen / prüfen

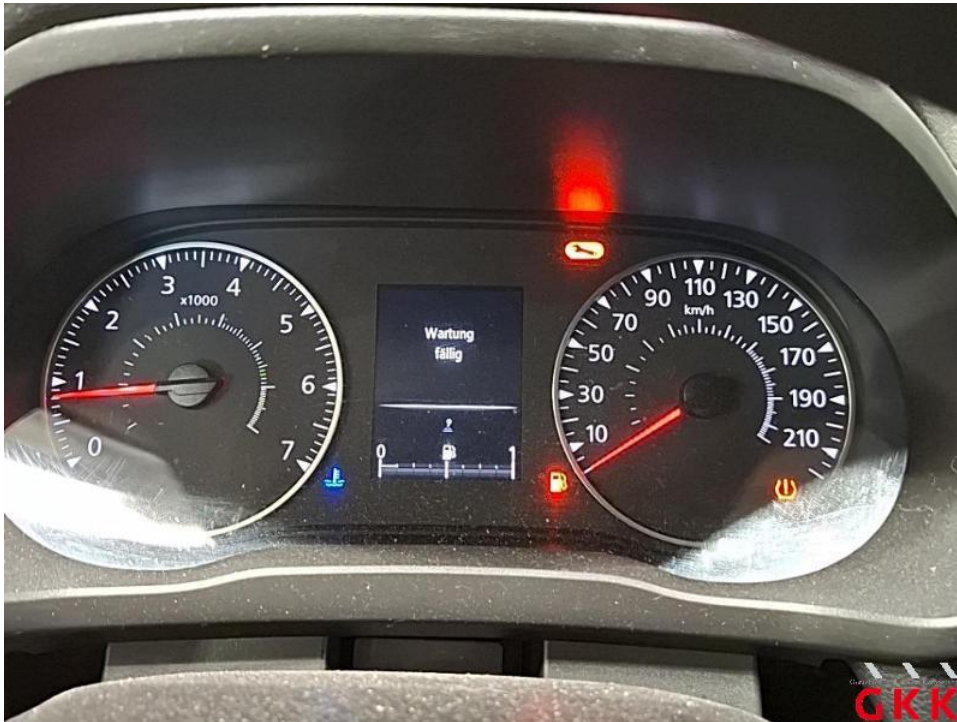
| Zustand / Beschädigungen | | |
|---|---|---|
| Inspektion groß Kleintransporter, fällig, durchführen (Bild 13) | 531,81 € | 531,81 € |

Bild 13. Inspektion groß, Kleintransporter, fällig, durchführen

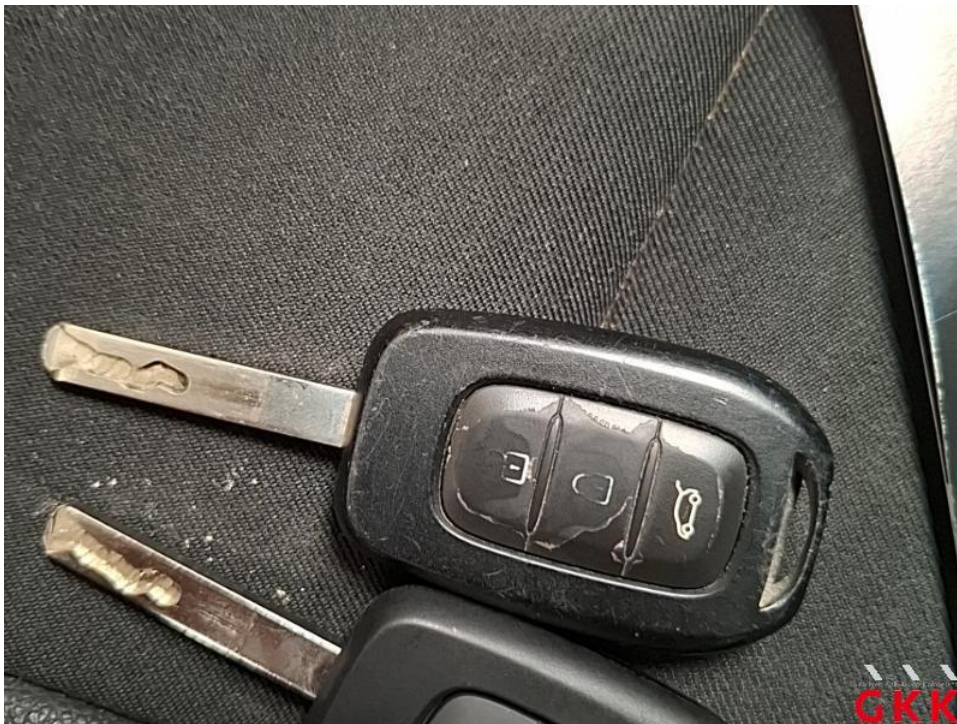
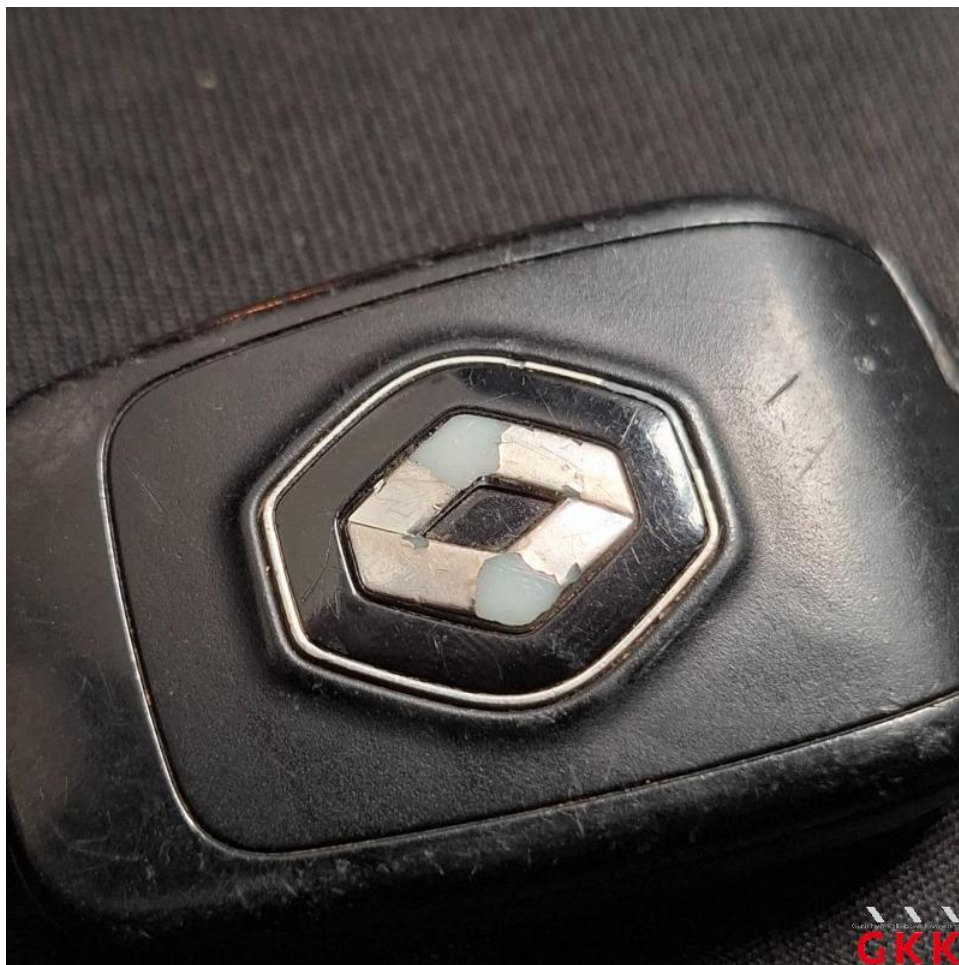
| Zustand / Beschädigungen | | |
|---|---|---|
| Hauptschlüssel mit Fernbedienung, beschädigt, ersetzen (Bild 14, Bild 15) | 241,93 € | 241,93 € |

Bild 14. Hauptschlüssel, mit Fernbedienung, beschädigt, ersetzen

Bild 15. Hauptschlüssel, mit Fernbedienung, beschädigt, ersetzen

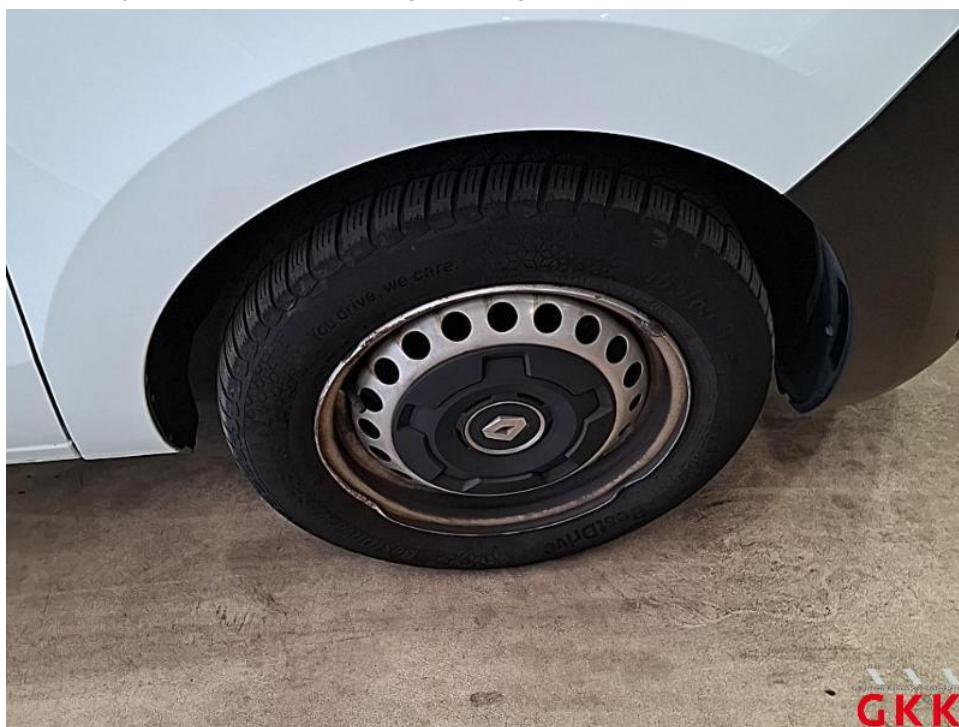
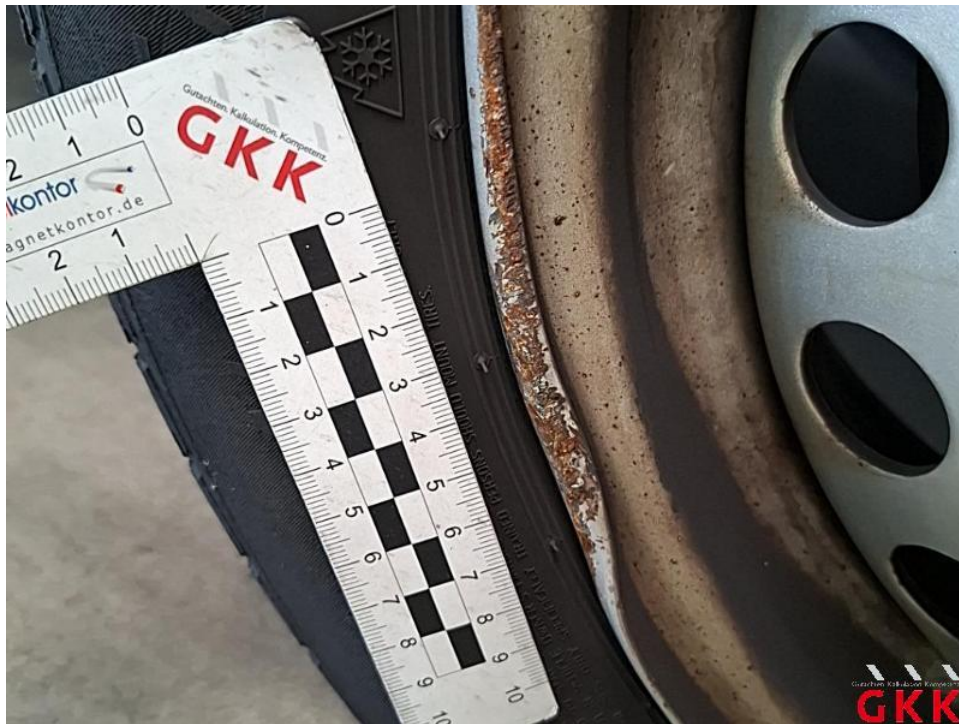
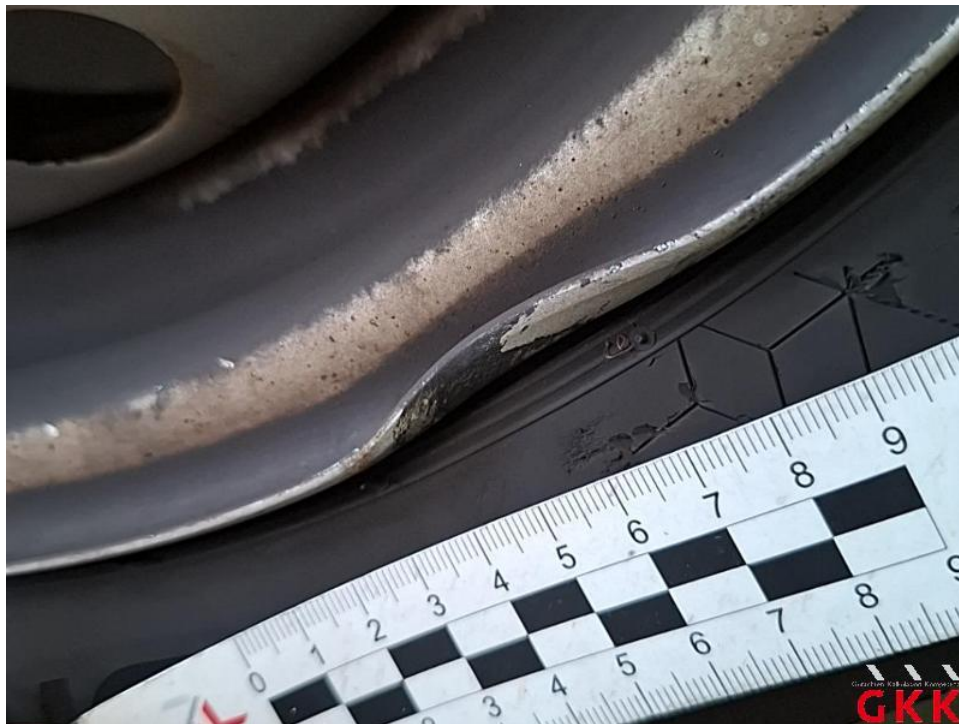
| Zustand / Beschädigungen | | |
|---|---|---|
| Stahlrad vorne rechts, beschädigt, ersetzen (Bild 16, Bild 17, Bild 18) | 172,98 € | 172,98 € |

Bild 16. Stahlrad, vorne rechts, beschädigt, ersetzen

Bild 17. Stahlrad, vorne rechts, beschädigt, ersetzen

Bild 18. Stahlrad, vorne rechts, beschädigt, ersetzen

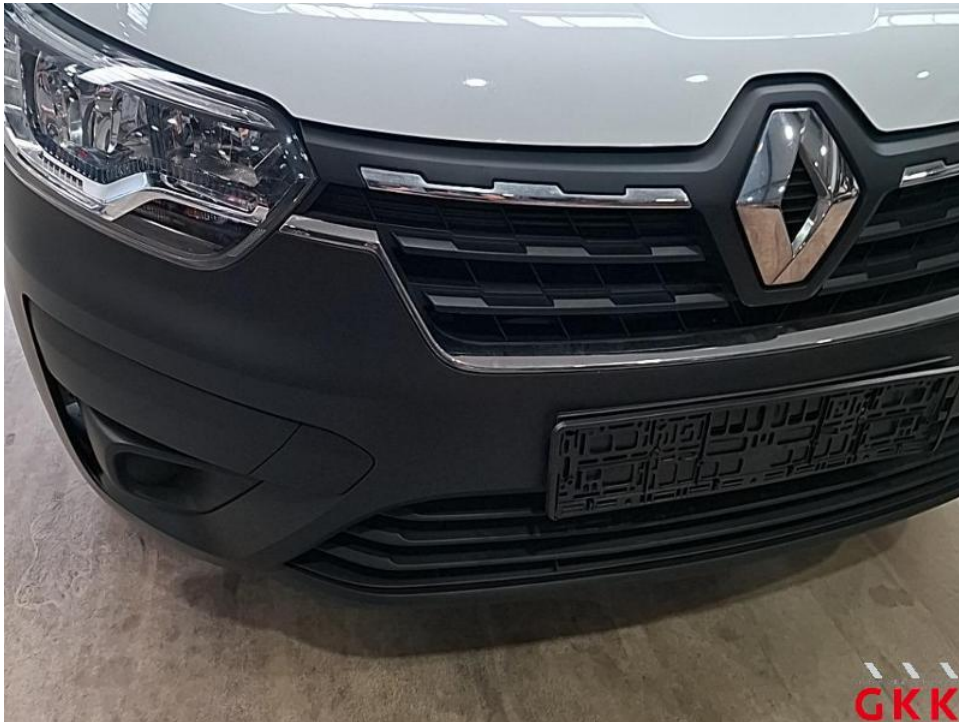
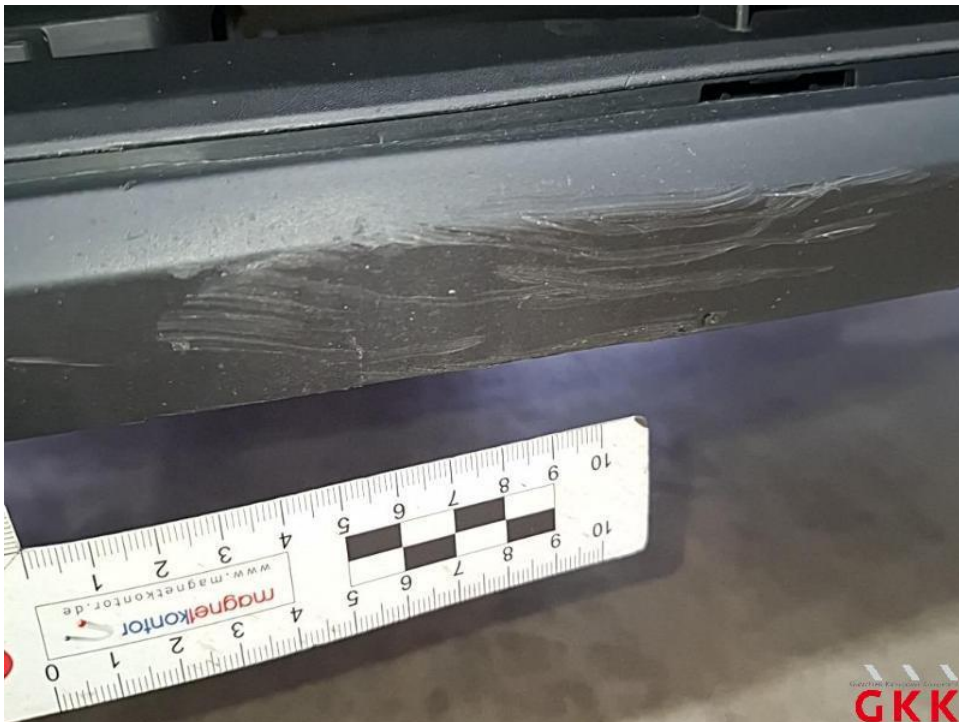
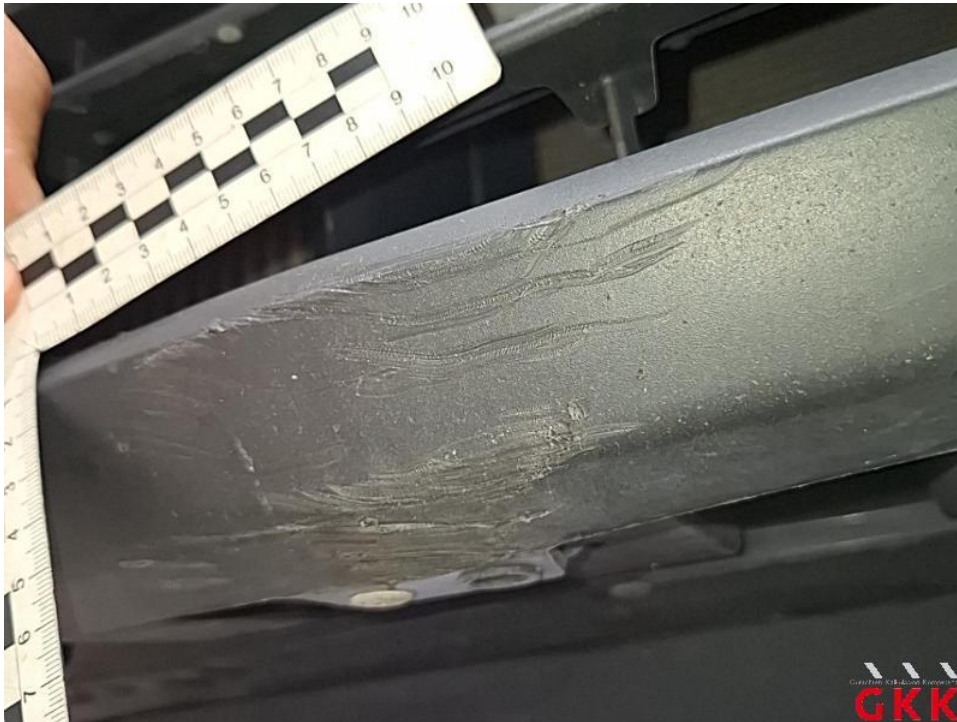
| Zustand / Beschädigungen | | |
|---|---|---|
| Stoßfänger vorne Verkleidung -unlackiert-, beschädigt, ersetzen (Bild 19, Bild 20, Bild 21) | 573,33 € | 573,33 € |

Bild 19. Stoßfänger vorne, Verkleidung -unlackiert-, beschädigt, ersetzen

Bild 20. Stoßfänger vorne, Verkleidung -unlackiert-, beschädigt, ersetzen

Bild 21. Stoßfänger vorne, Verkleidung -unlackiert-, beschädigt, ersetzen

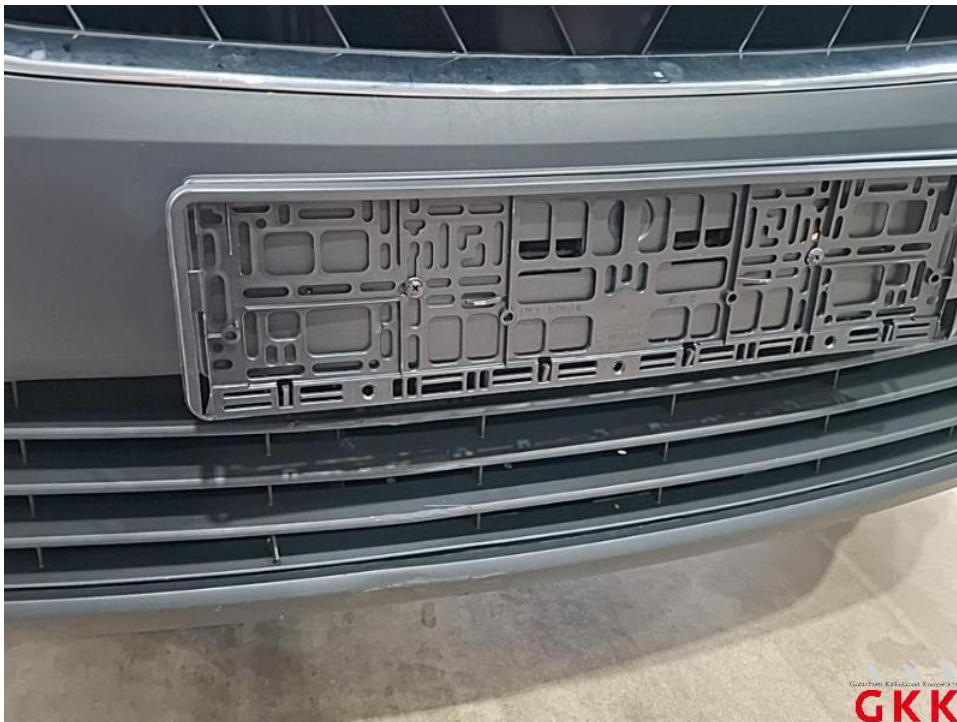
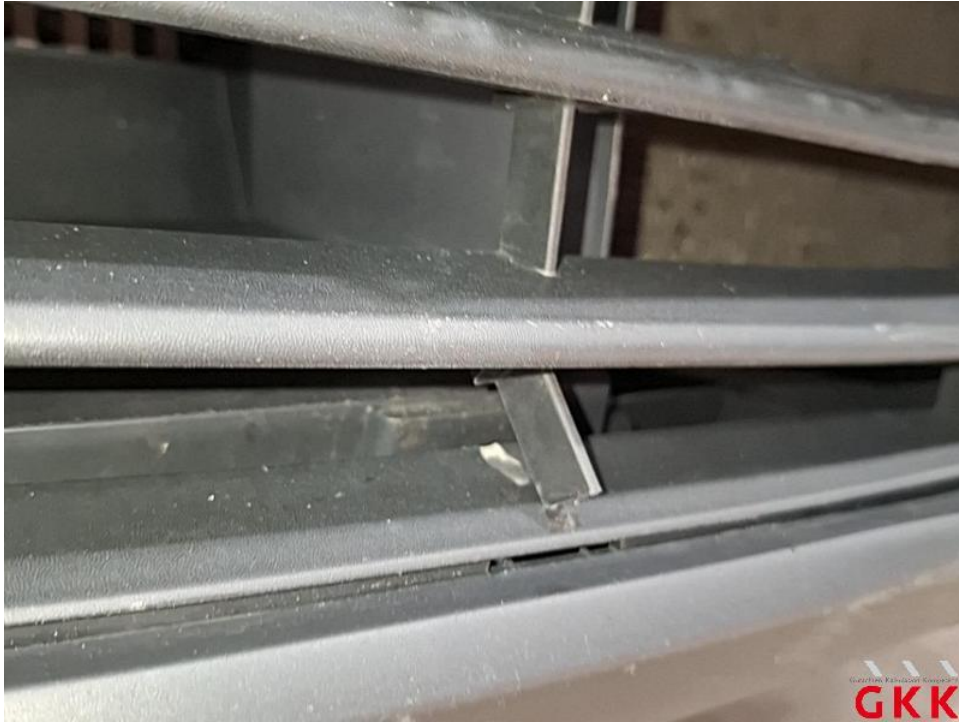
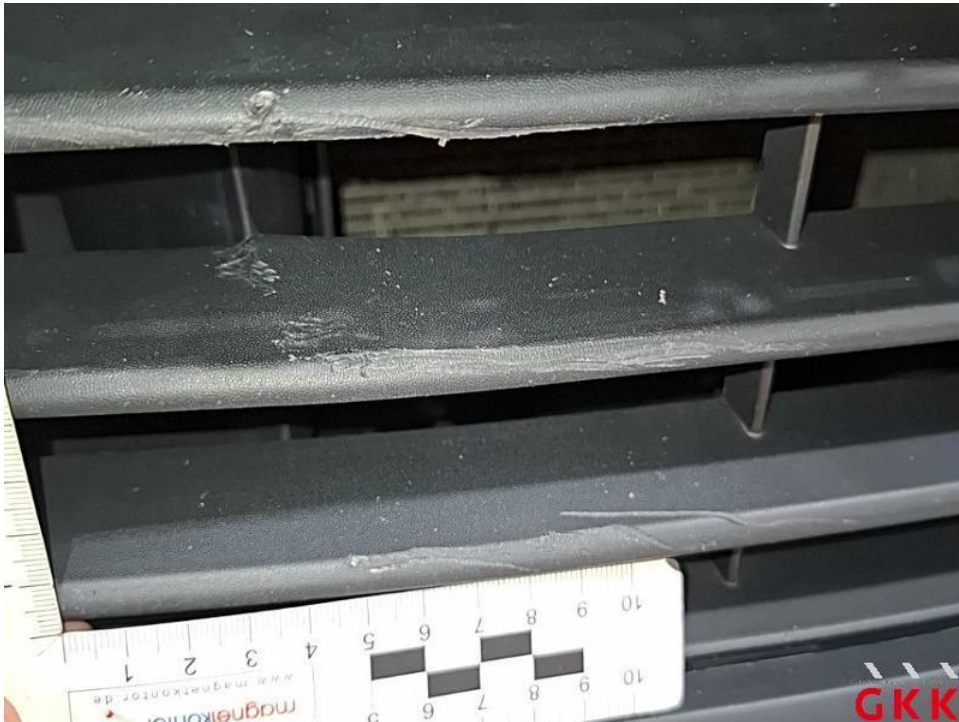
| Zustand / Beschädigungen | | |
|---|---|---|
| Stoßfänger vorne Luftgitter, beschädigt, ersetzen (Bild 22, Bild 23, Bild 24) | 125,23 € | 125,23 € |

Bild 22. Stoßfänger vorne, Luftgitter, beschädigt, ersetzen

Bild 23. Stoßfänger vorne, Luftgitter, beschädigt, ersetzen

Bild 24. Stoßfänger vorne, Luftgitter, beschädigt, ersetzen

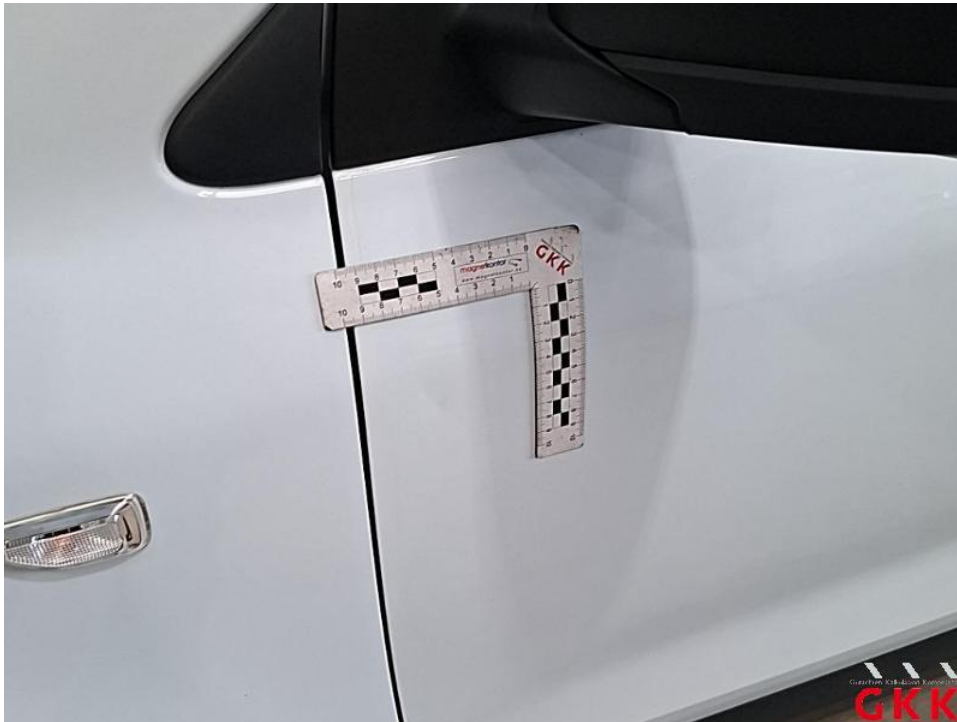
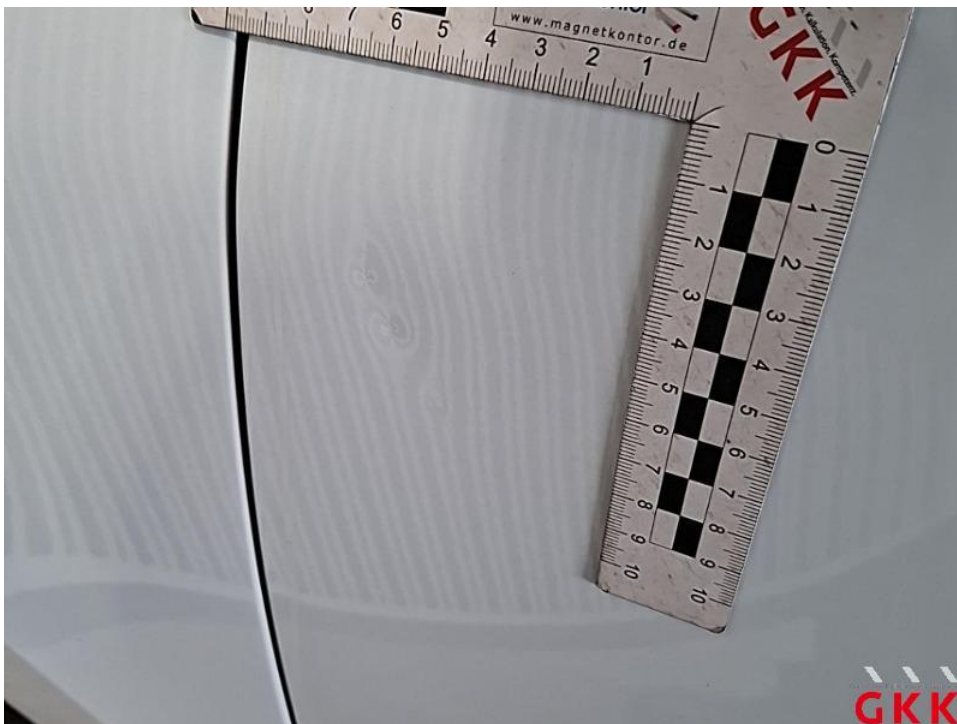
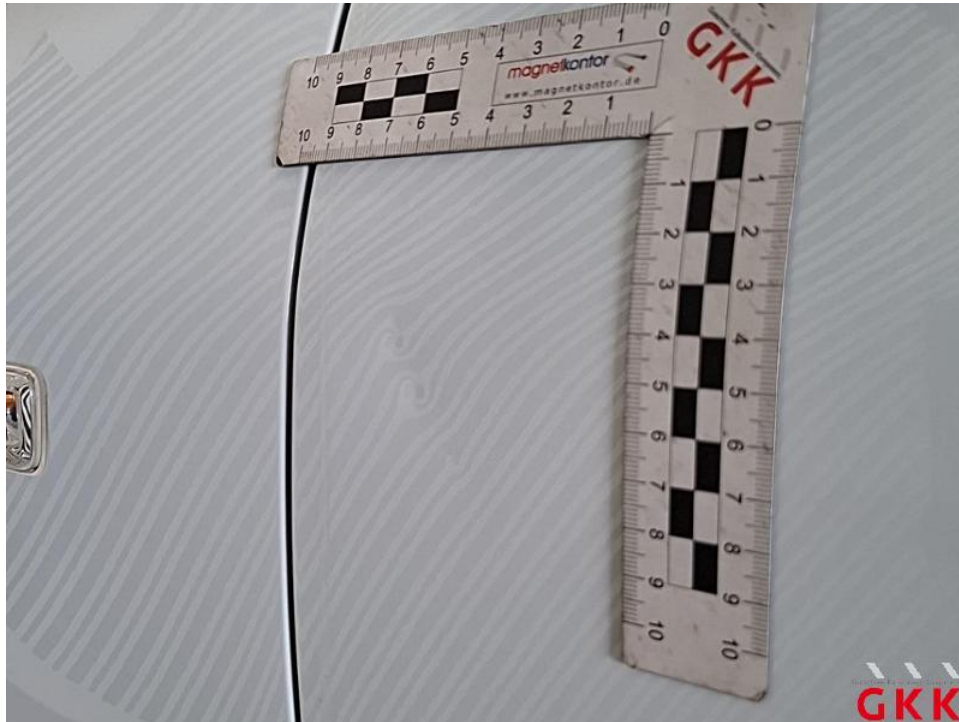
| Zustand / Beschädigungen | | |
|---|---|---|
| Tür vorne links, bis 3 Dellen / Bauteil, Smartrepair (Bild 25, Bild 26, Bild 27) | 121,32 € | 121,32 € |

Bild 25. Tür vorne links, bis 3 Dellen / Bauteil, Smartrepair

Bild 26. Tür vorne links, bis 3 Dellen / Bauteil, Smartrepair

Bild 27. Tür vorne links, bis 3 Dellen / Bauteil, Smartrepair

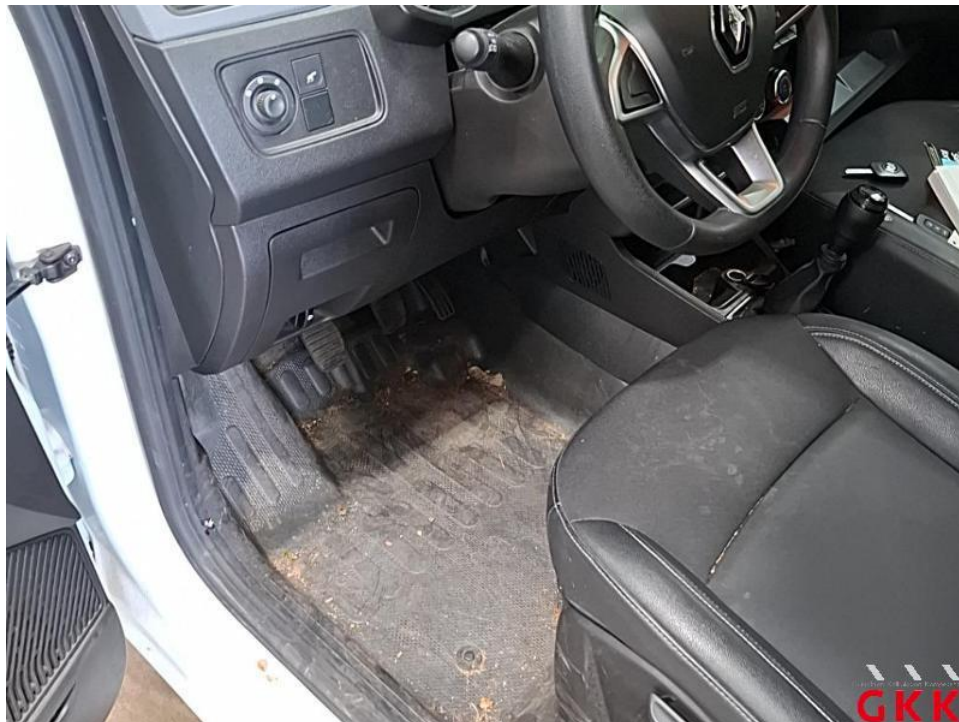
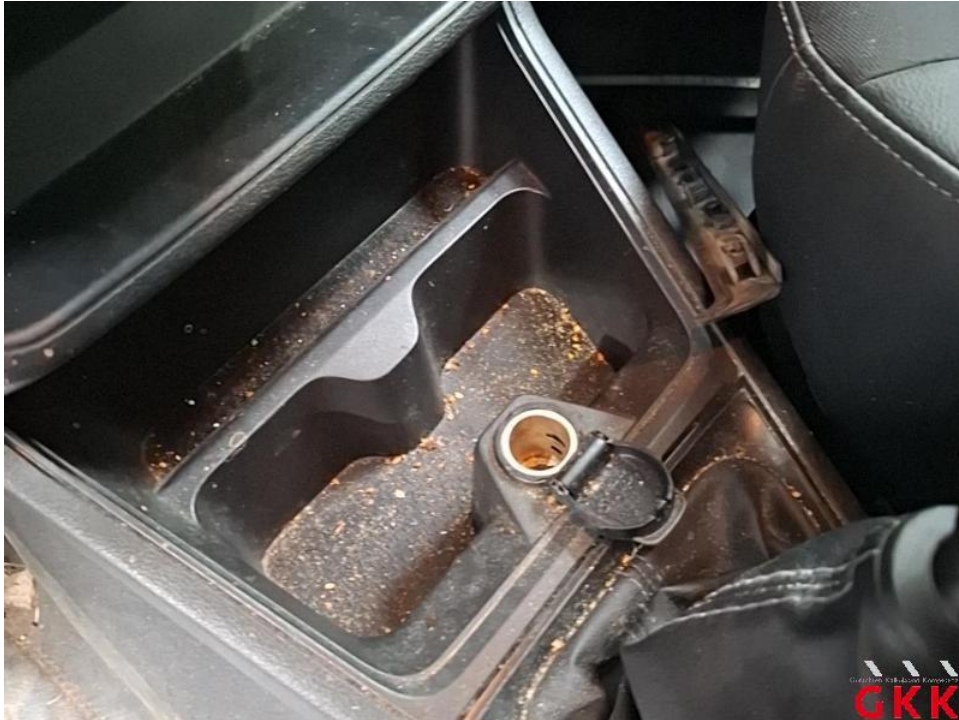
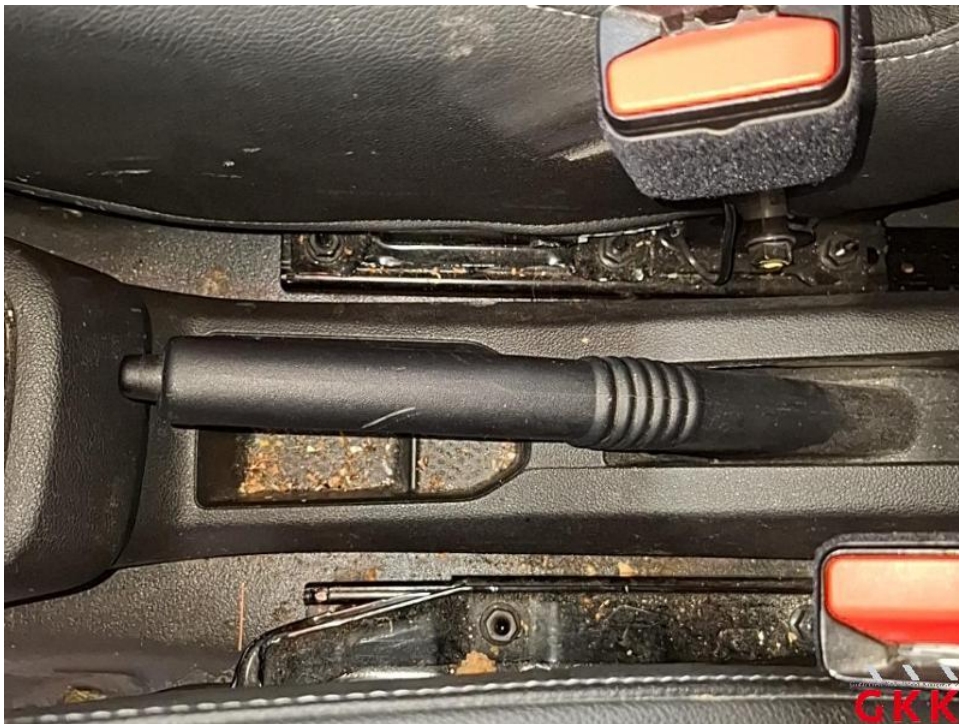
| Zustand / Beschädigungen | | |
|---|---|---|
| Fahrzeug innen, verschmutzt, aufbereiten (Bild 28, Bild 29, Bild 30) | 210,00 € | 210,00 € |

Bild 28. Fahrzeug, innen, verschmutzt, aufbereiten

Bild 29. Fahrzeug, innen, verschmutzt, aufbereiten

Bild 30. Fahrzeug, innen, verschmutzt, aufbereiten

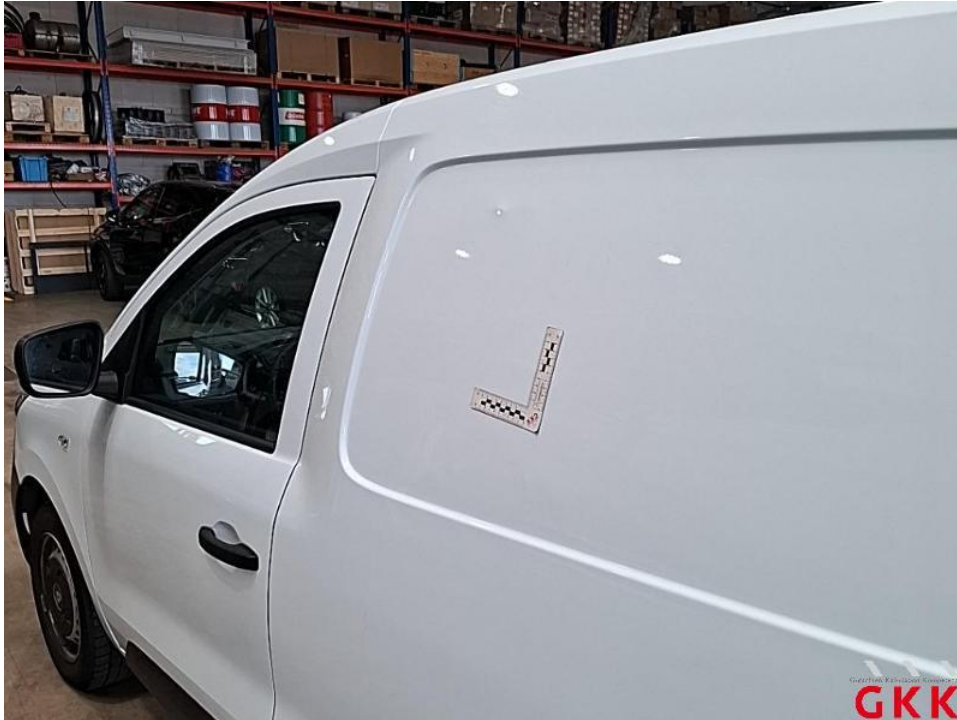
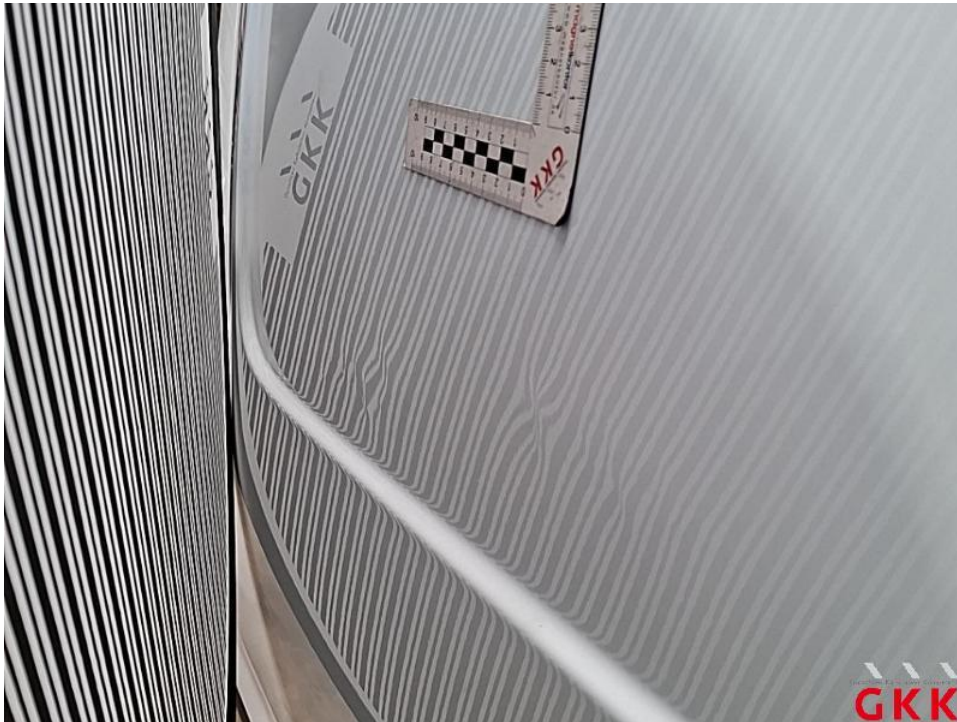
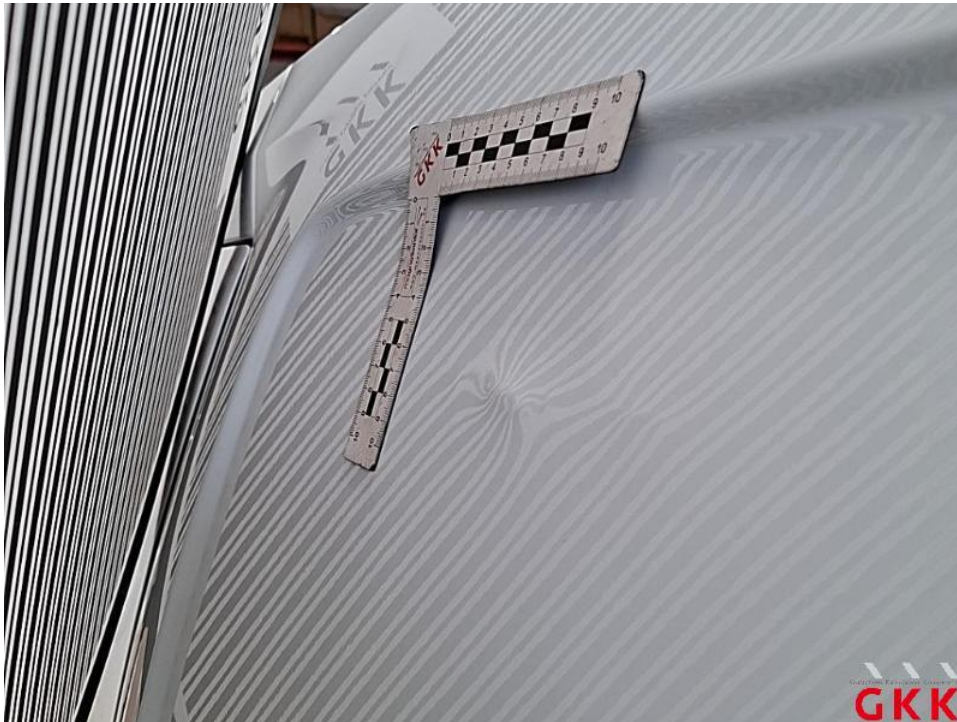
| Zustand / Beschädigungen | | |
|---|---|---|
| Seitenwand links, beschädigt, instand setzen - lackieren (Bild 31, Bild 32, Bild 33) | 1068,89 € | 805,03 € |

Bild 31. Seitenwand links, beschädigt, instand setzen - lackieren

Bild 32. Seitenwand links, beschädigt, instand setzen - lackieren

Bild 33. Seitenwand links, beschädigt, instand setzen - lackieren

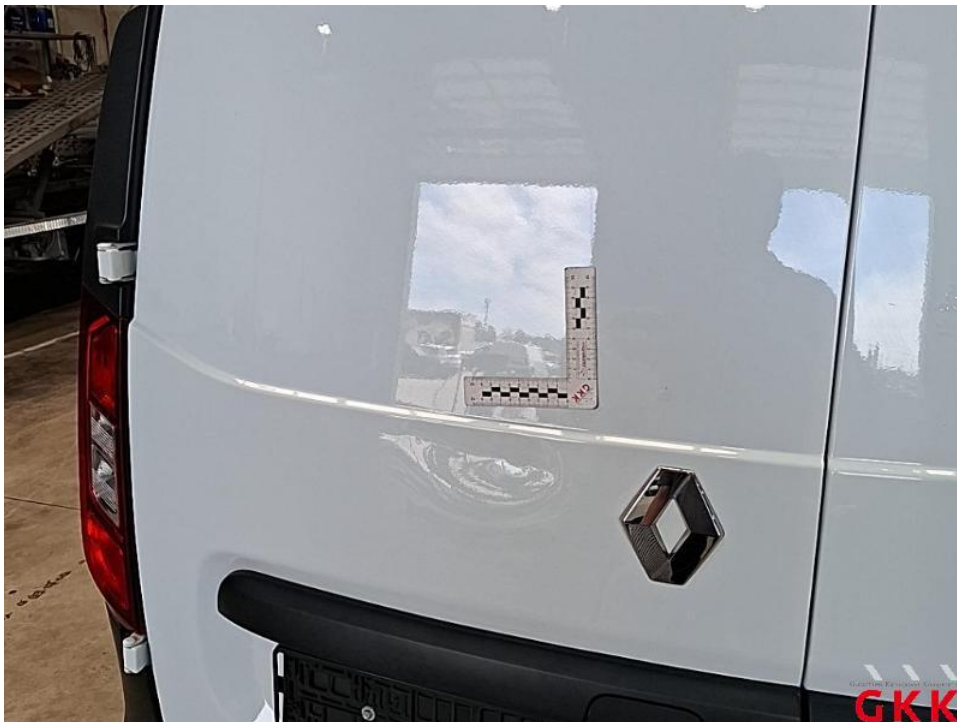
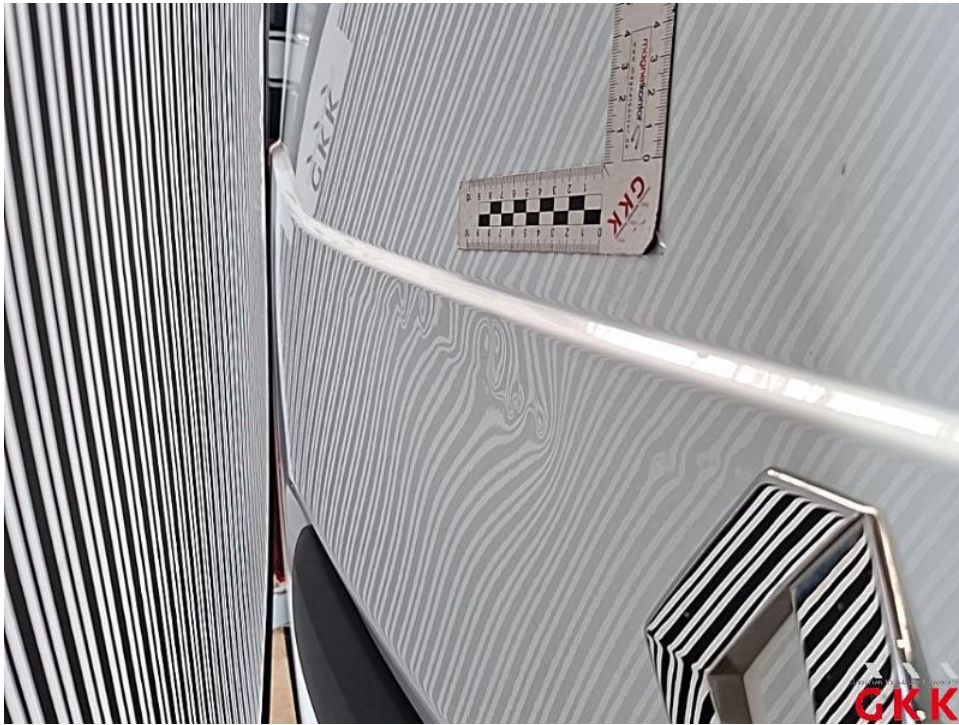
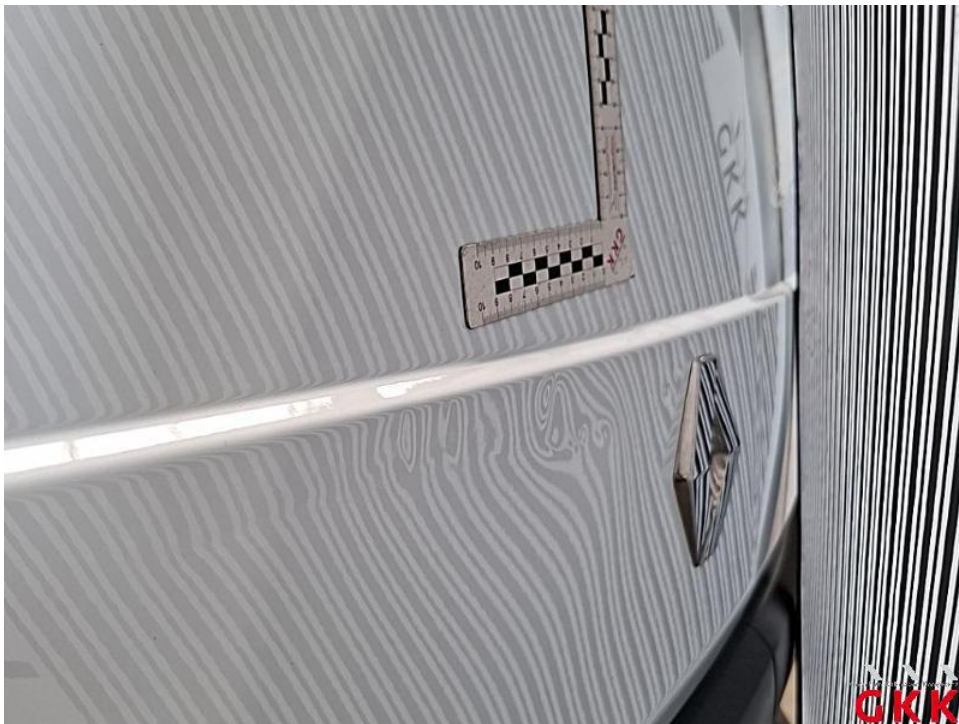
| Zustand / Beschädigungen | | |
|---|---|---|
| Hecktür links, beschädigt, ersetzen (Bild 34, Bild 35, Bild 36) | 1285,51 € | 1285,51 € |

Bild 34. Hecktür links, beschädigt, ersetzen

Bild 35. Hecktür links, beschädigt, ersetzen

Bild 36. Hecktür links, beschädigt, ersetzen

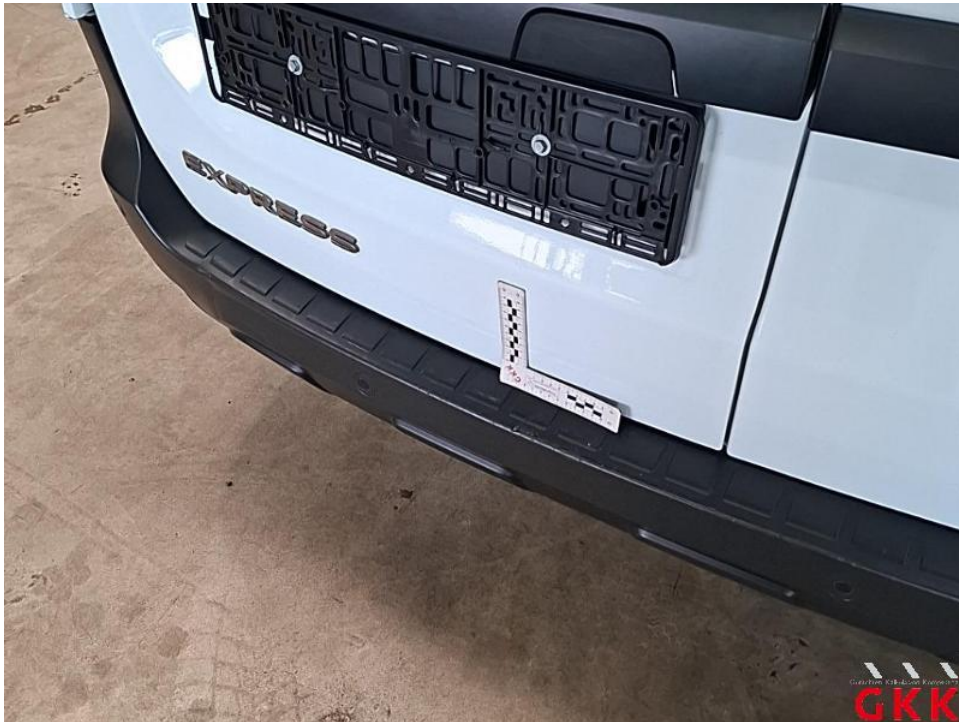
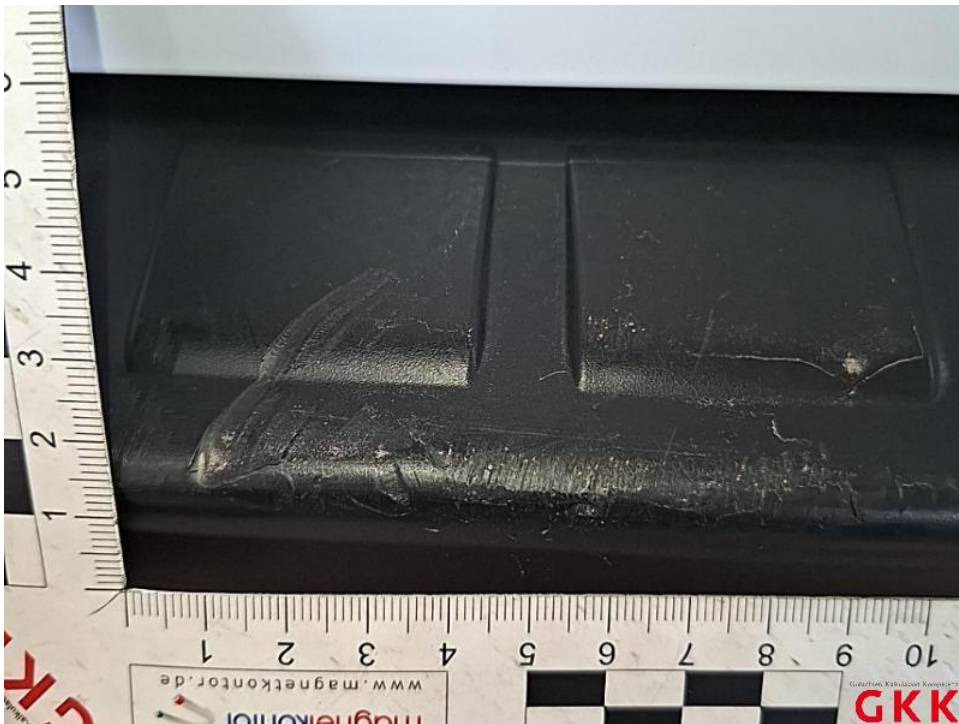
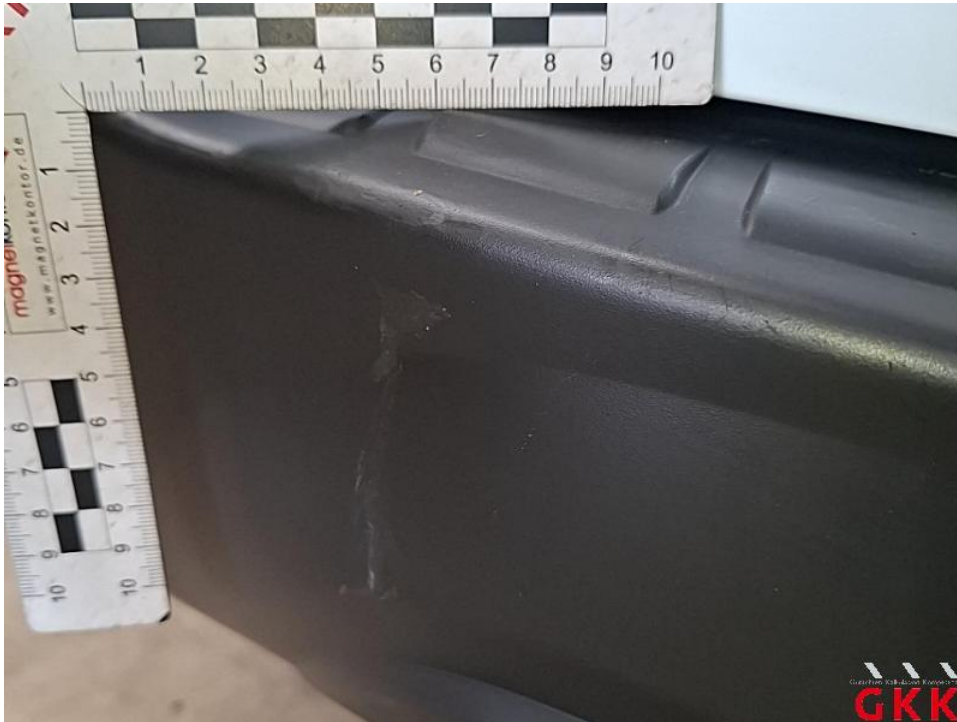
| Zustand / Beschädigungen | | |
|---|---|---|
| Stoßfänger hinten Verkleidung -unlackiert-, beschädigt, ersetzen (Bild 37, Bild 38, Bild 39) | 498,24 € | 498,24 € |

Bild 37. Stoßfänger hinten, Verkleidung -unlackiert-, beschädigt, ersetzen

Bild 38. Stoßfänger hinten, Verkleidung -unlackiert-, beschädigt, ersetzen

Bild 39. Stoßfänger hinten, Verkleidung -unlackiert-, beschädigt, ersetzen

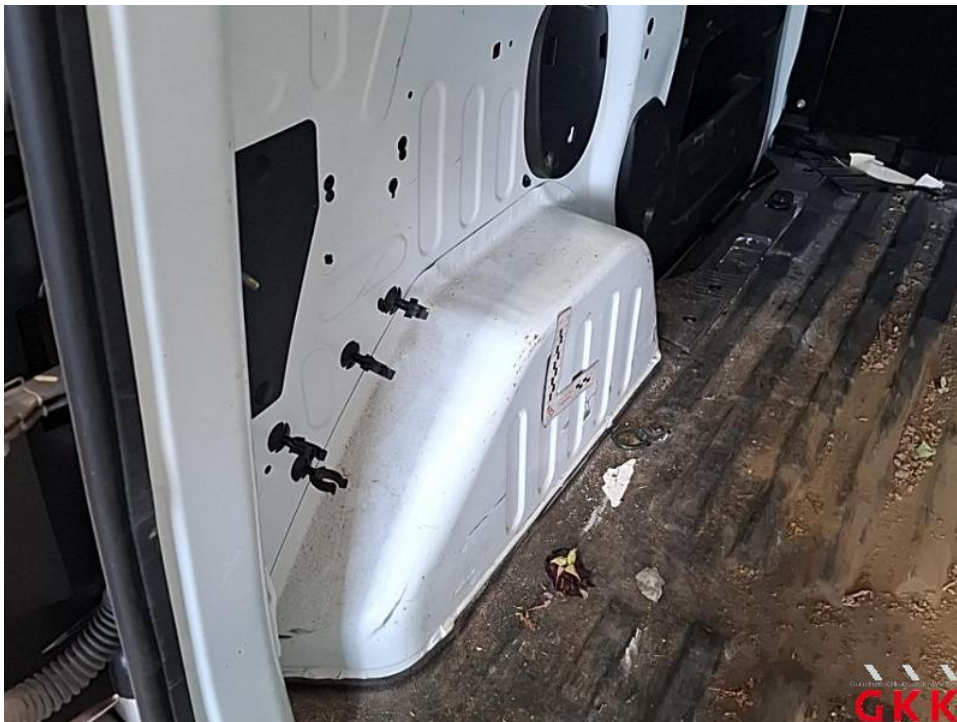
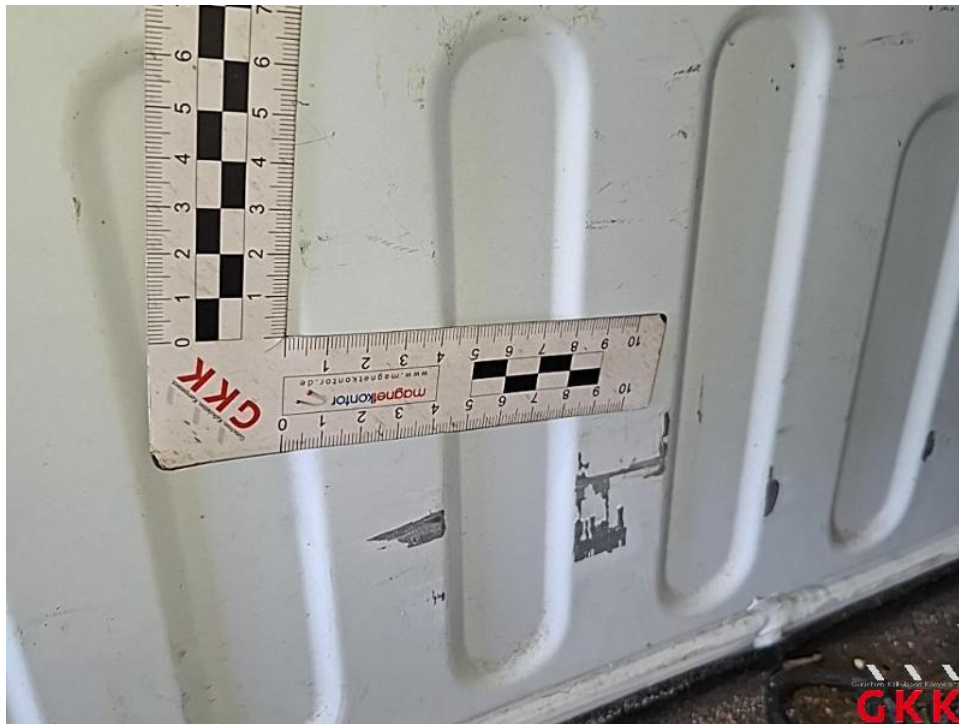
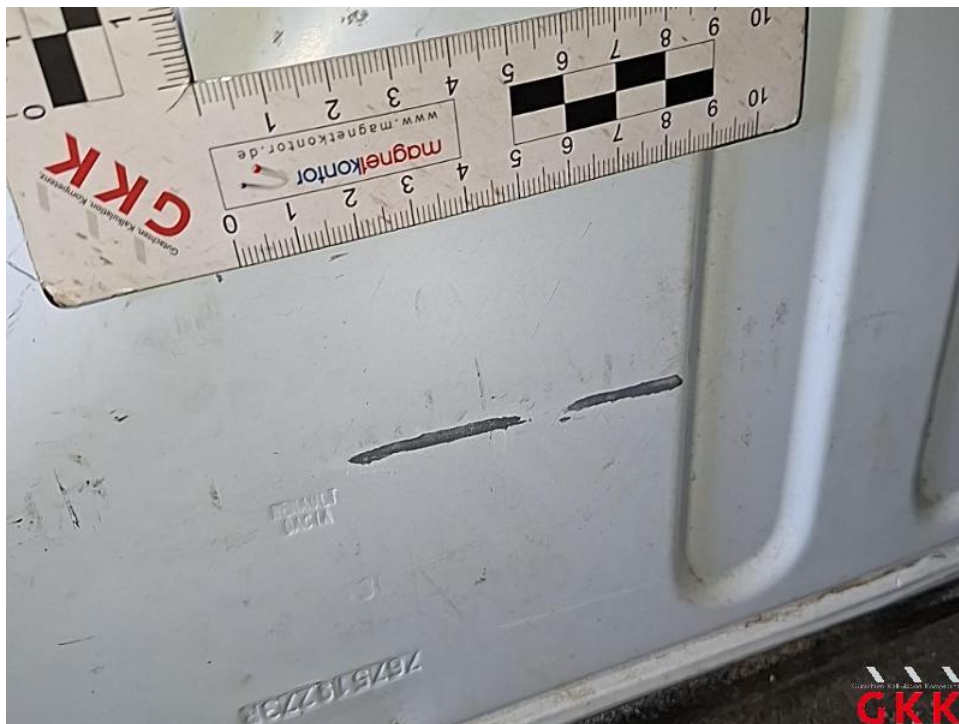
| Zustand / Beschädigungen | | |
|---|---|---|
| Radhaus hinten links, beschädigt, instand setzen - lackieren (Bild 40, Bild 41, Bild 42) | 364,31 € | 273,55 € |

Bild 40. Radhaus hinten links, beschädigt, instand setzen - lackieren

Bild 41. Radhaus hinten links, beschädigt, instand setzen - lackieren

Bild 42. Radhaus hinten links, beschädigt, instand setzen - lackieren
