Wertgutachten für Allane SE

| Vorgang | |
|---|---|
| Besichtigungsdatum | 29.06.2026 |

| Fahrzeugdaten / Technische Daten | | | |
|---|---|---|---|
| Kennzeichen | K-BQ 1513 | Fzg.-Ident.-Nummer | VF1RJK00871421533 |
| Typ | Express TCe 100 Extra | Fahrzeugart | PKW |

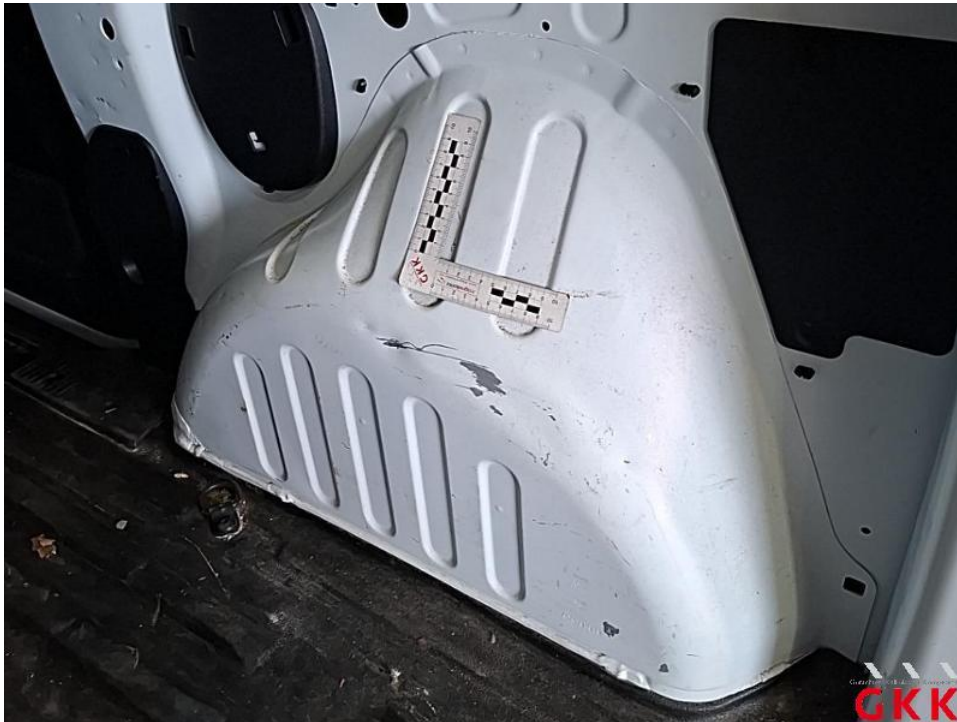
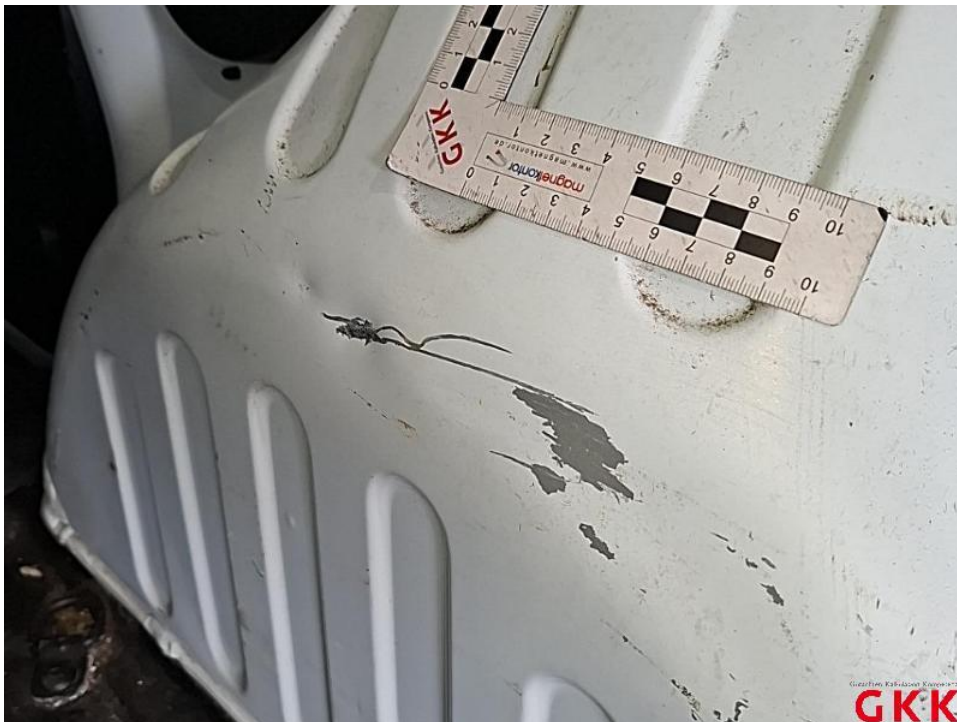
| Zustand / Beschädigungen | | |
|---|---|---|
| Radhaus hinten rechts, beschädigt, instand setzen - lackieren (Bild 43, Bild 44) | 364,31 € | 273,55 € |

Bild 43. Radhaus hinten rechts, beschädigt, instand setzen - lackieren

Bild 44. Radhaus hinten rechts, beschädigt, instand setzen - lackieren

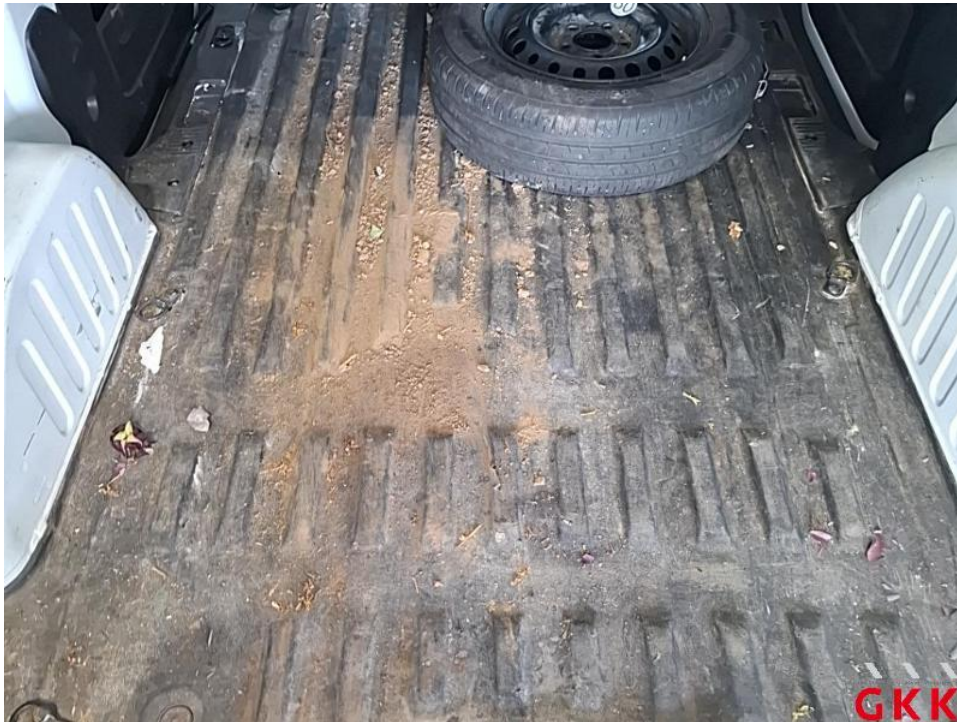
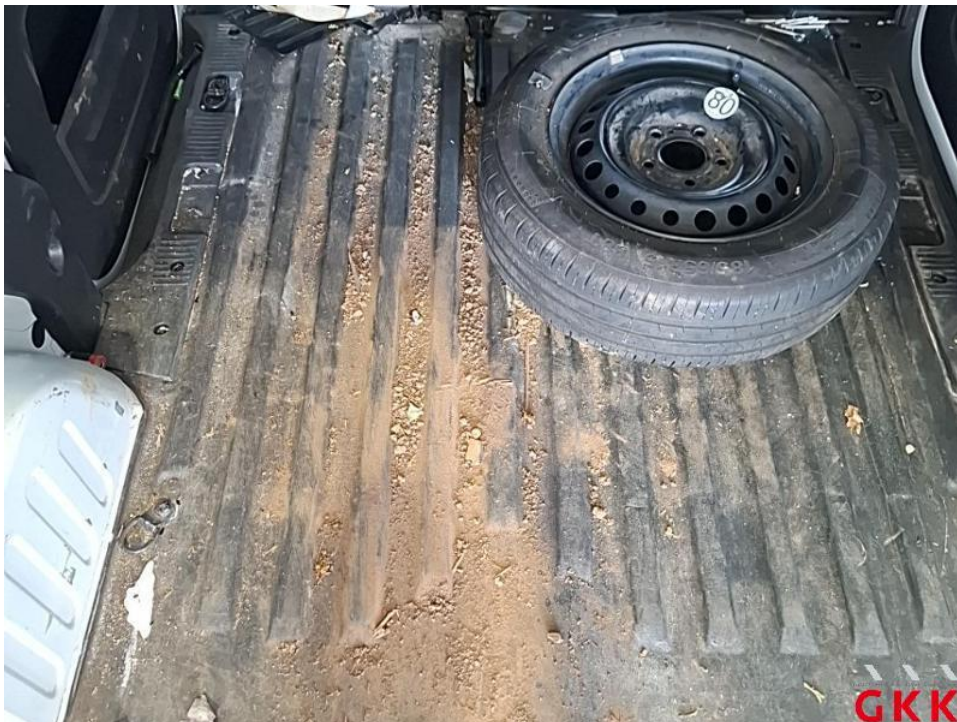
| Zustand / Beschädigungen | | |
|---|---|---|
| Laderaum, verschmutzt, aufbereiten (Bild 45, Bild 46) | 210,00 € | 210,00 € |

Bild 45. Laderaum, verschmutzt, aufbereiten

Bild 46. Laderaum, verschmutzt, aufbereiten

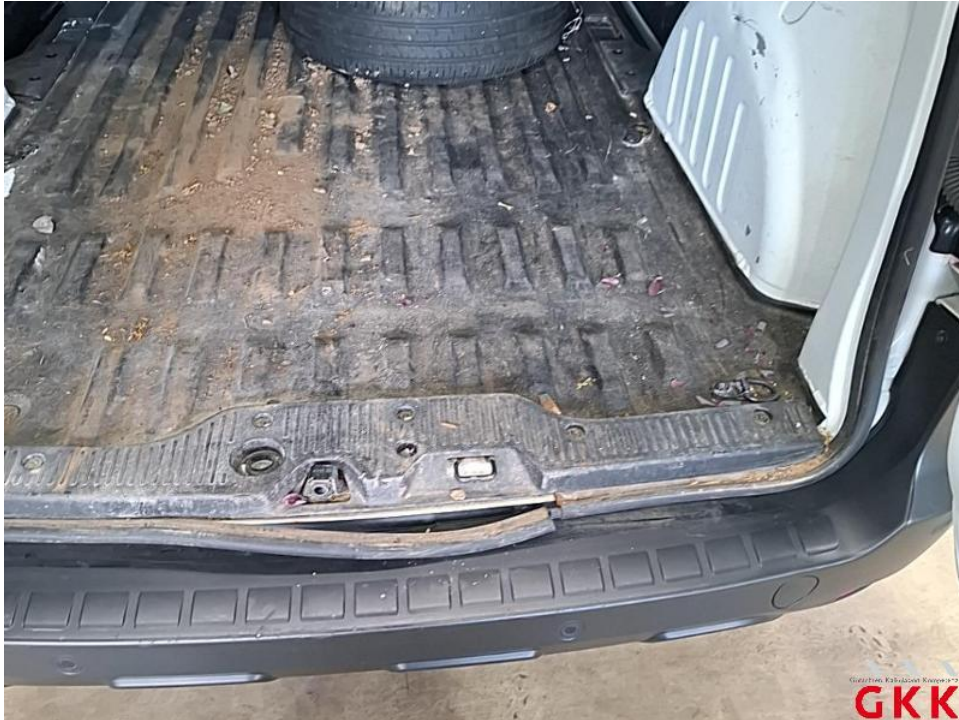
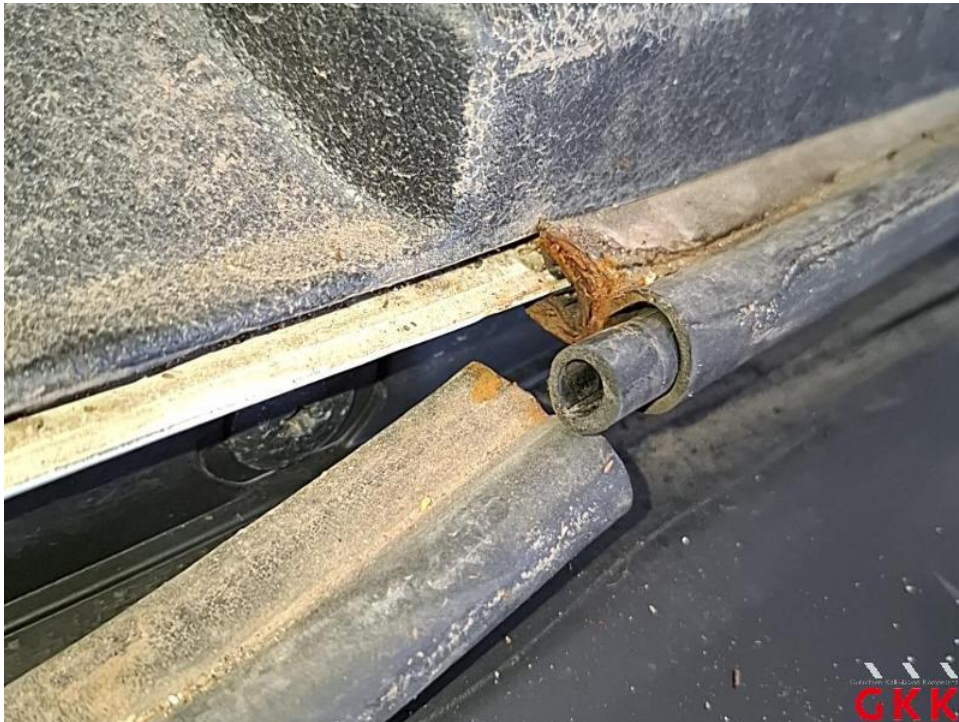
| Zustand / Beschädigungen | | |
|---|---|---|
| Laderaum Dichtung, beschädigt, ersetzen (Bild 47, Bild 48) | 151,34 € | 151,34 € |

Bild 47. Laderaum, Dichtung, beschädigt, ersetzen

Bild 48. Laderaum, Dichtung, beschädigt, ersetzen

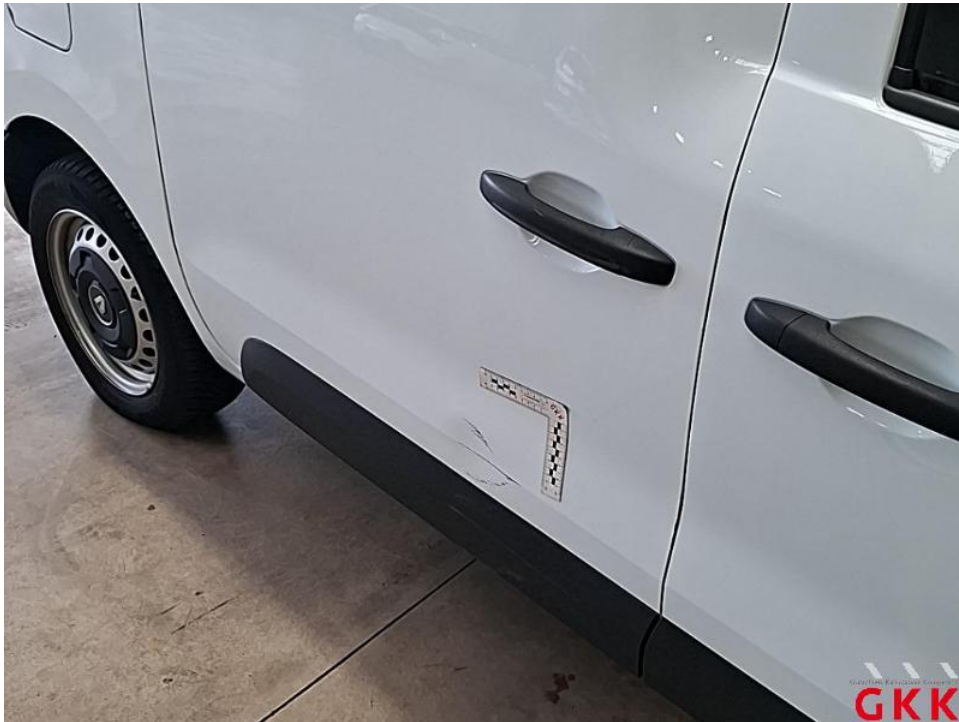
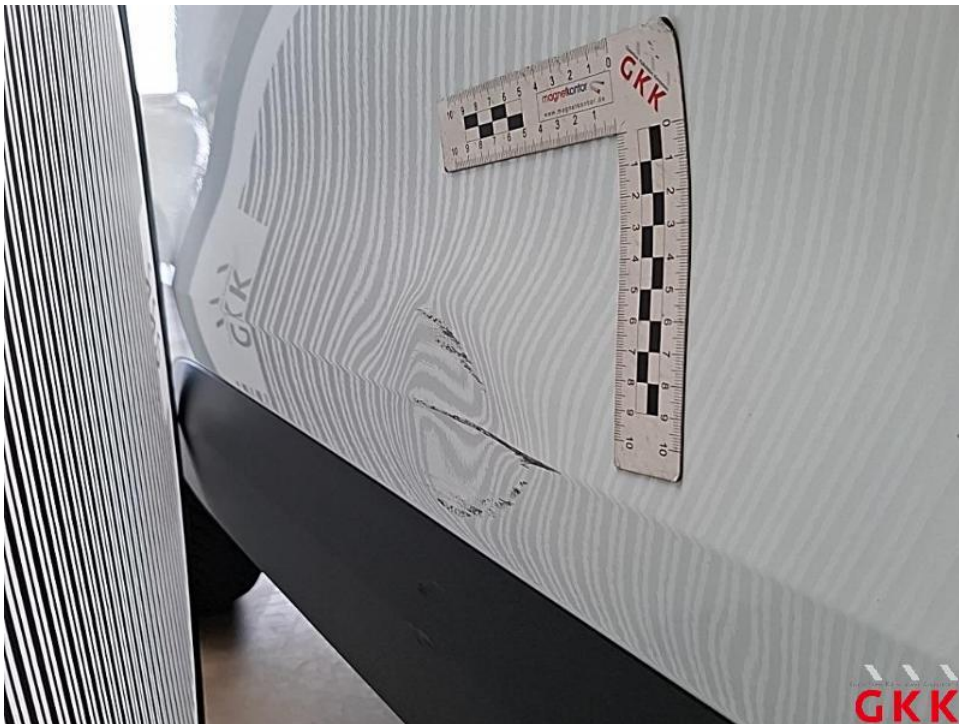
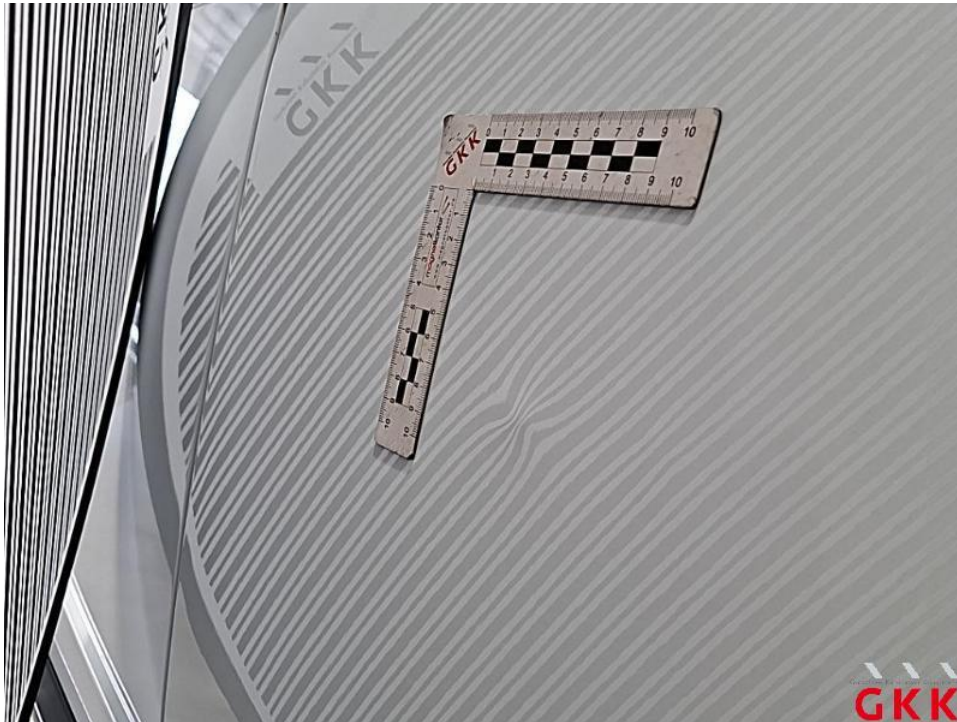
| Zustand / Beschädigungen | | |
|---|---|---|
| Schiebetür rechts, beschädigt, instand setzen - lackieren (Bild 49, Bild 50, Bild 51) | 661,19 € | 503,27 € |

Bild 49. Schiebetür rechts, beschädigt, instand setzen - lackieren

Bild 50. Schiebetür rechts, beschädigt, instand setzen - lackieren

Bild 51. Schiebetür rechts, beschädigt, instand setzen - lackieren

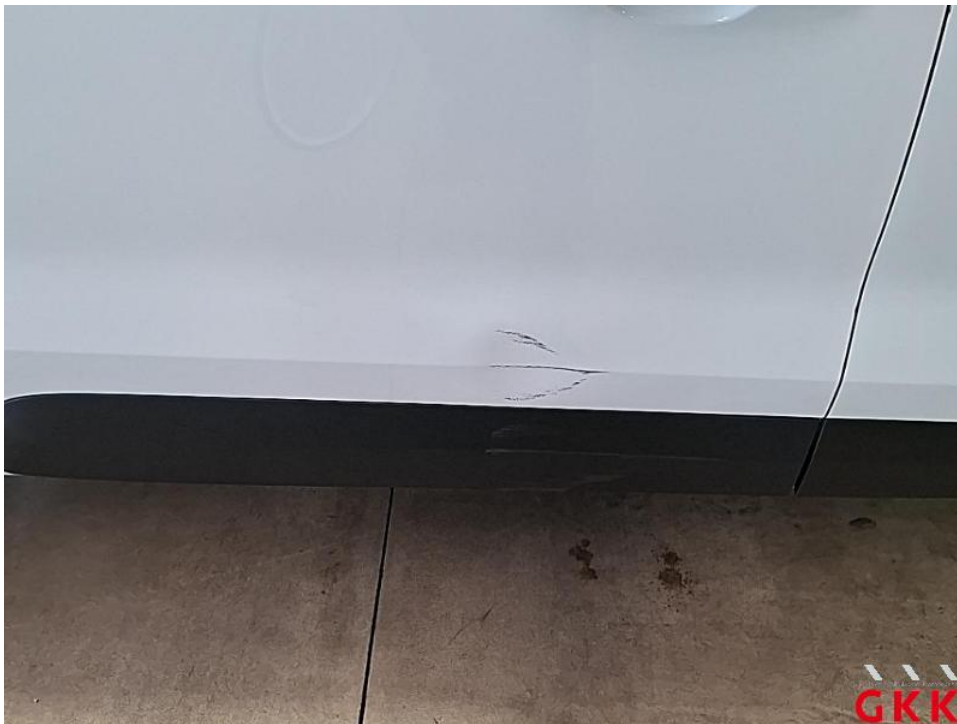
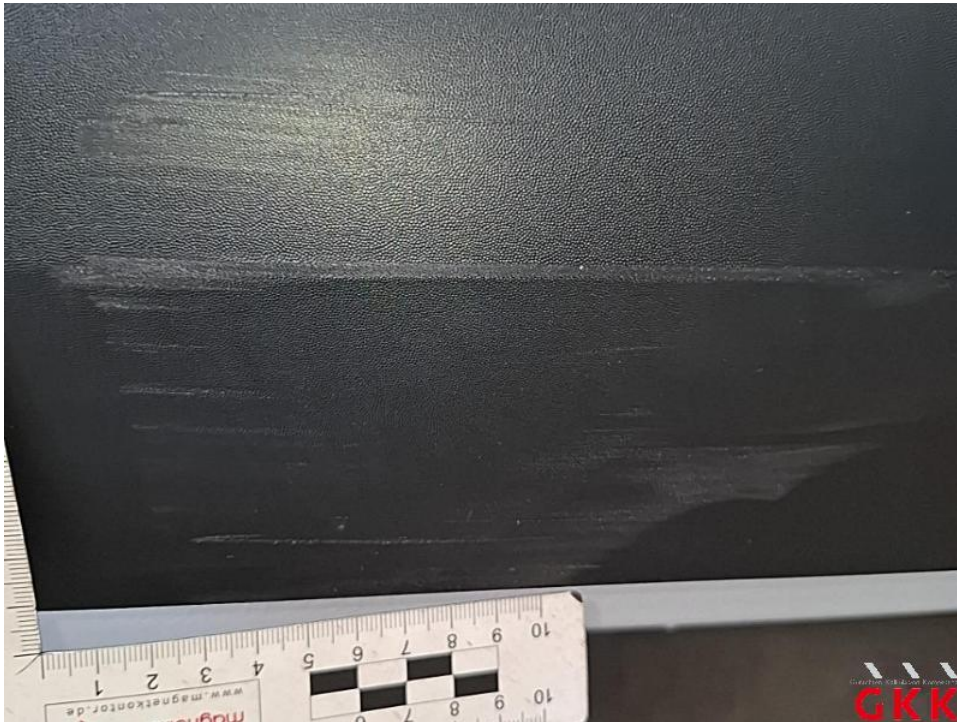
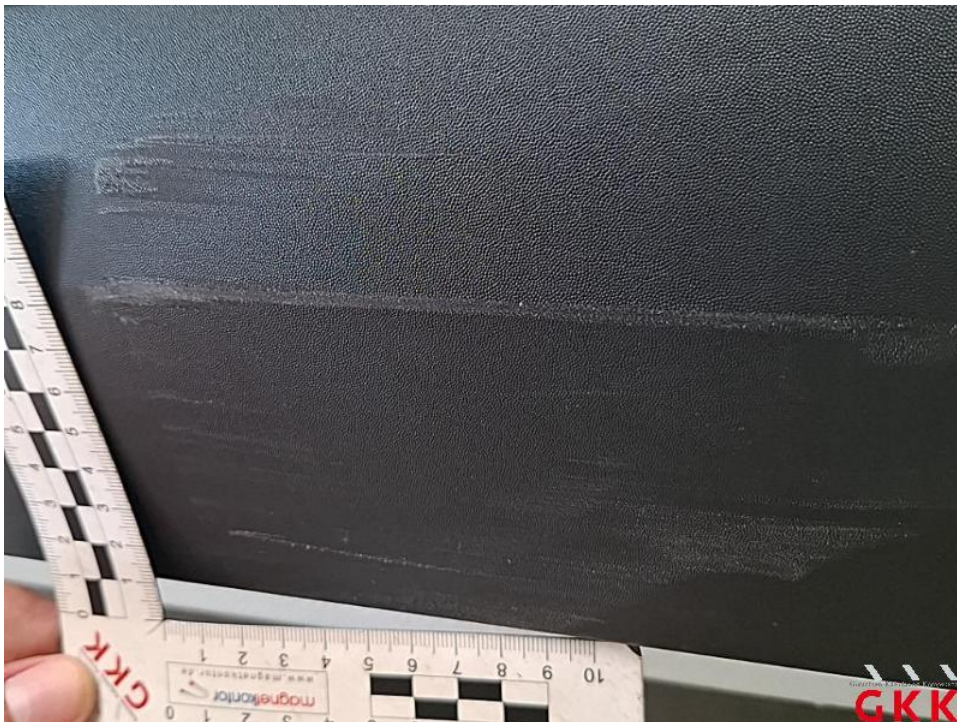
| Zustand / Beschädigungen | | |
|---|---|---|
| Schiebetür rechts Leiste -unten-, beschädigt, ersetzen (Bild 52, Bild 53, Bild 54) | 61,66 € | 61,66 € |

Bild 52. Schiebetür rechts, Leiste -unten-, beschädigt, ersetzen

Bild 53. Schiebetür rechts, Leiste -unten-, beschädigt, ersetzen

Bild 54. Schiebetür rechts, Leiste -unten-, beschädigt, ersetzen

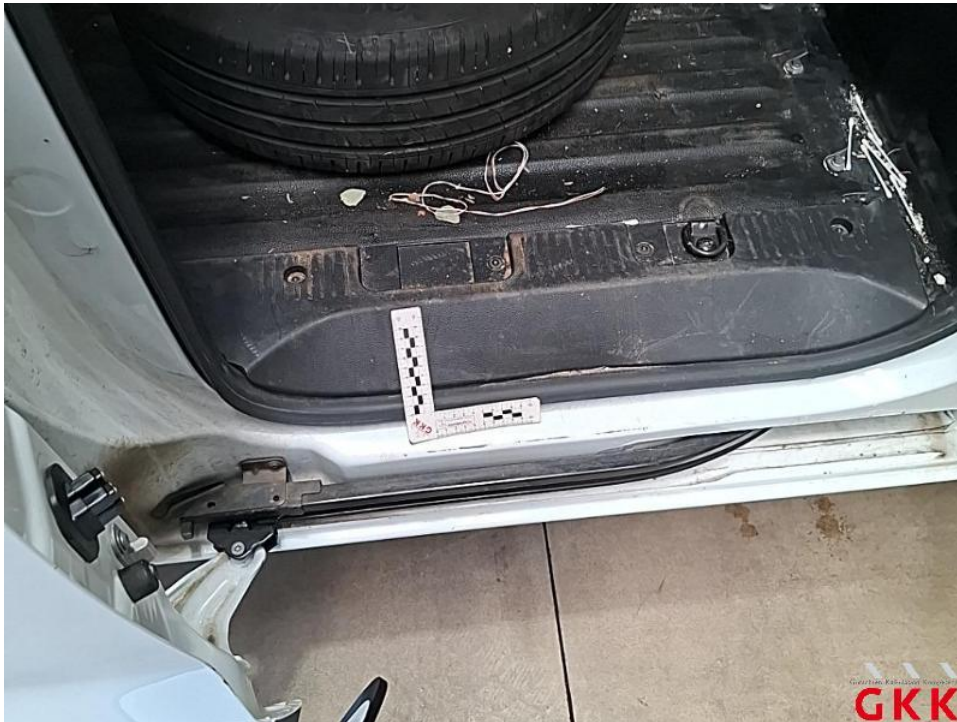
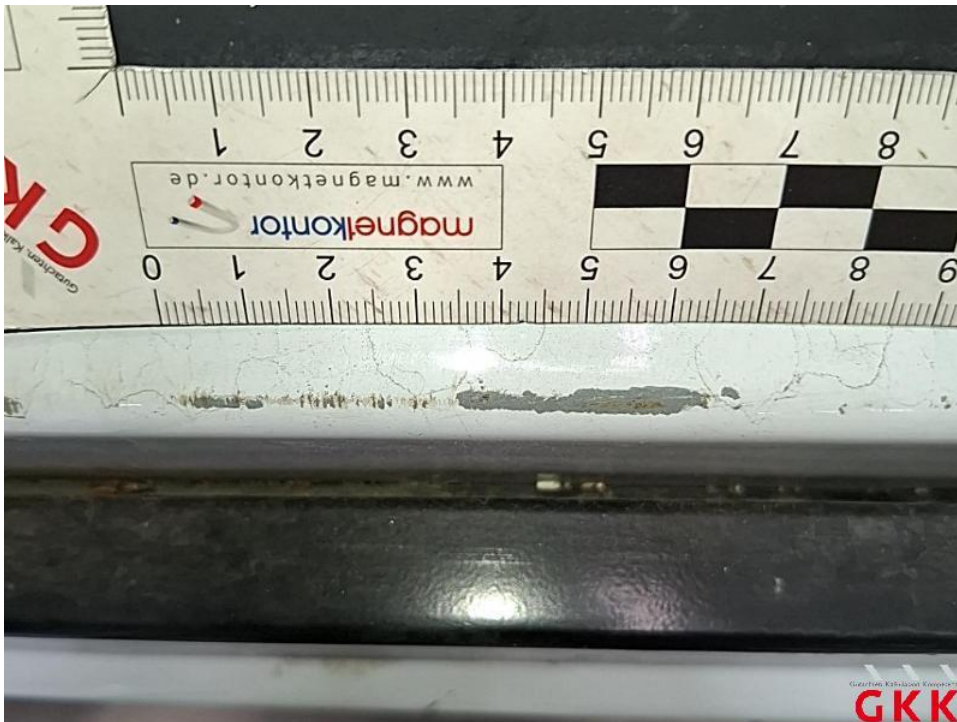
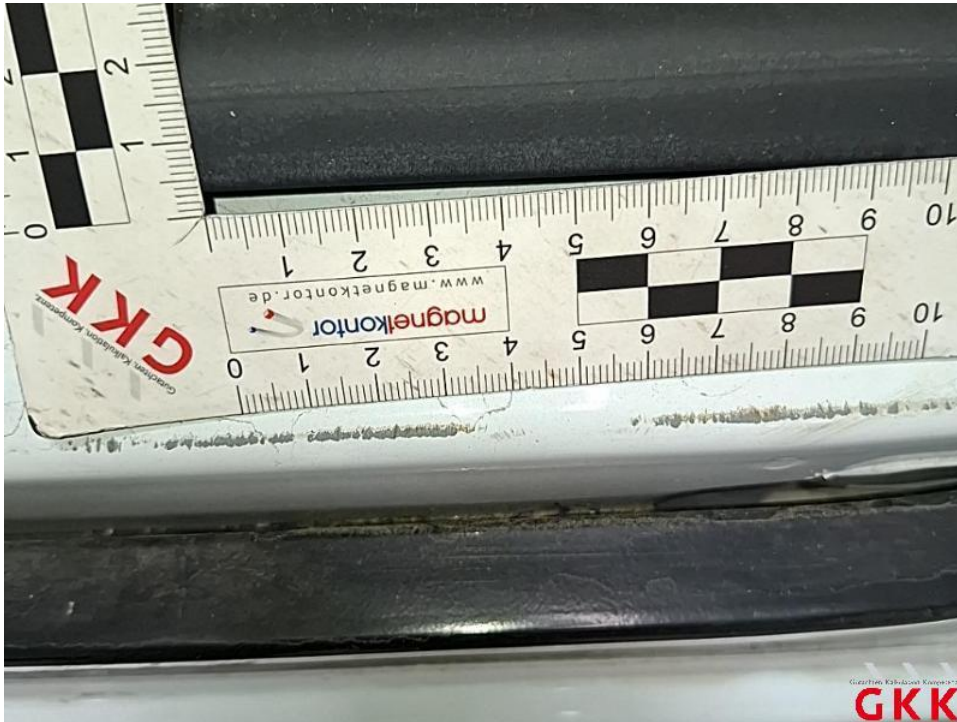
| Zustand / Beschädigungen | | |
|---|---|---|
| Schiebetür rechts Einstieg, beschädigt, lackieren (Bild 55, Bild 56, Bild 57) | 194,57 € | 126,47 € |

Bild 55. Schiebetür rechts, Einstieg, beschädigt, lackieren

Bild 56. Schiebetür rechts, Einstieg, beschädigt, lackieren

Bild 57. Schiebetür rechts, Einstieg, beschädigt, lackieren

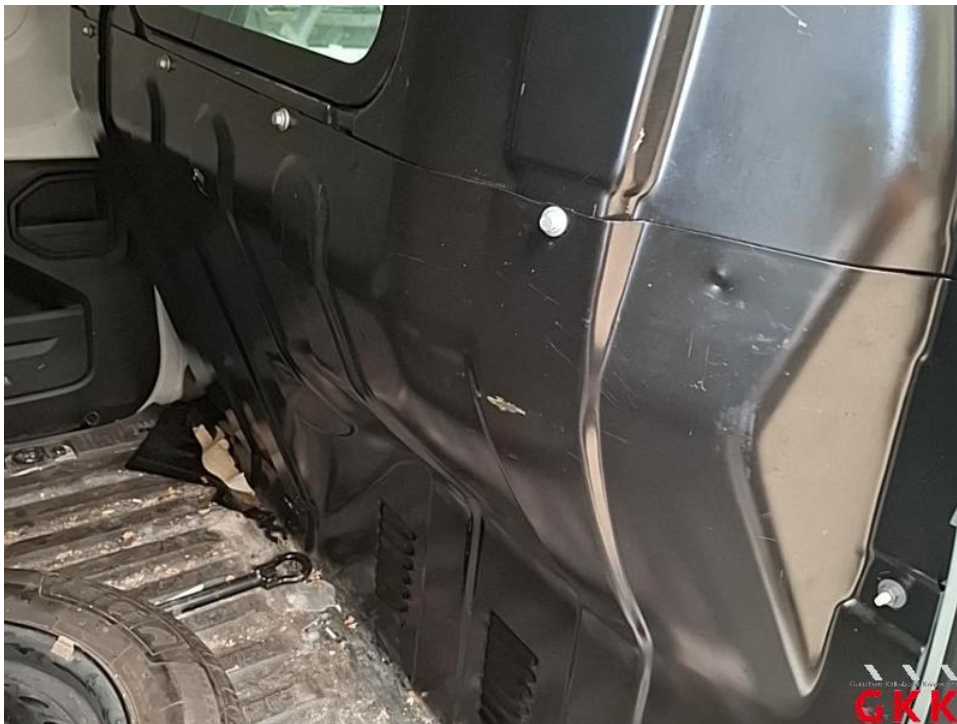
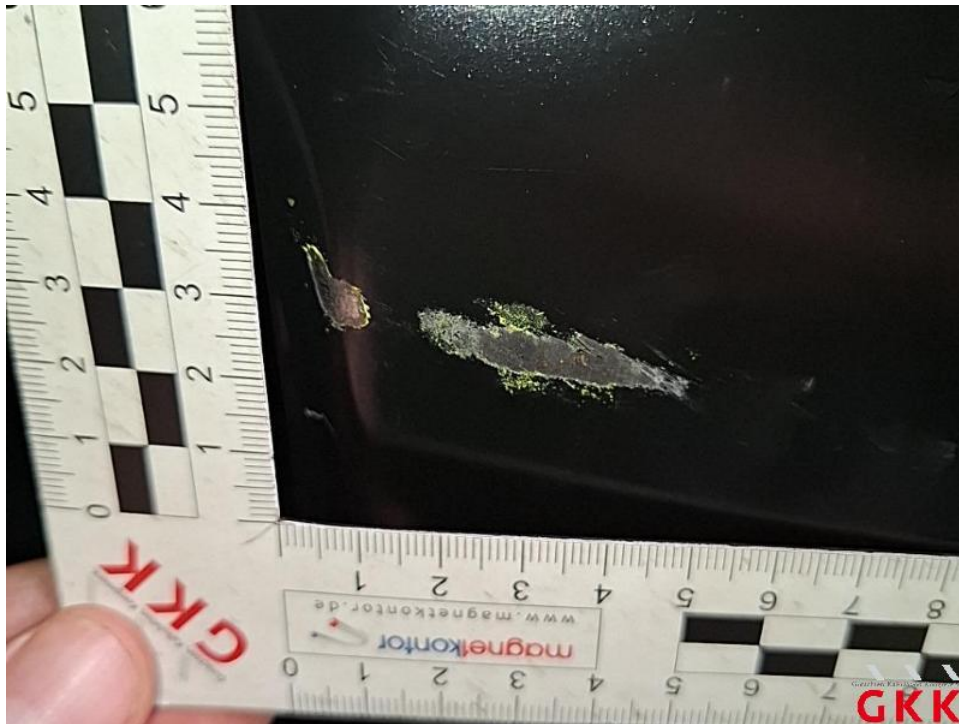
| Zustand / Beschädigungen | | |
|---|---|---|
| Trennwand, beschädigt, lackieren (Bild 58, Bild 59) | 184,07 € | 119,65 € |

Bild 58. Trennwand, beschädigt, lackieren

Bild 59. Trennwand, beschädigt, lackieren

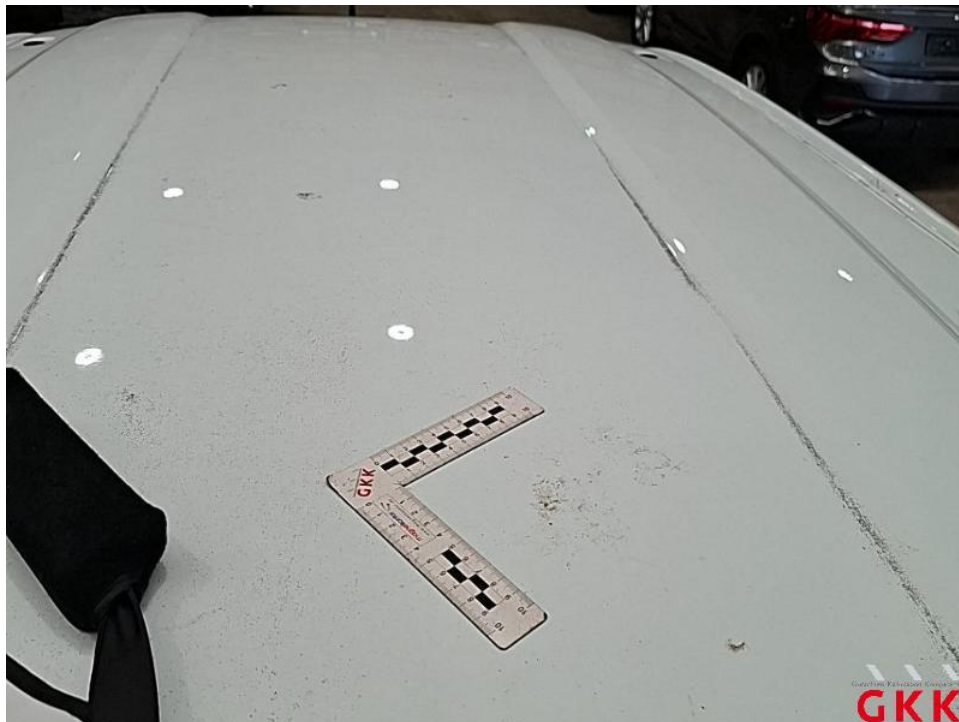
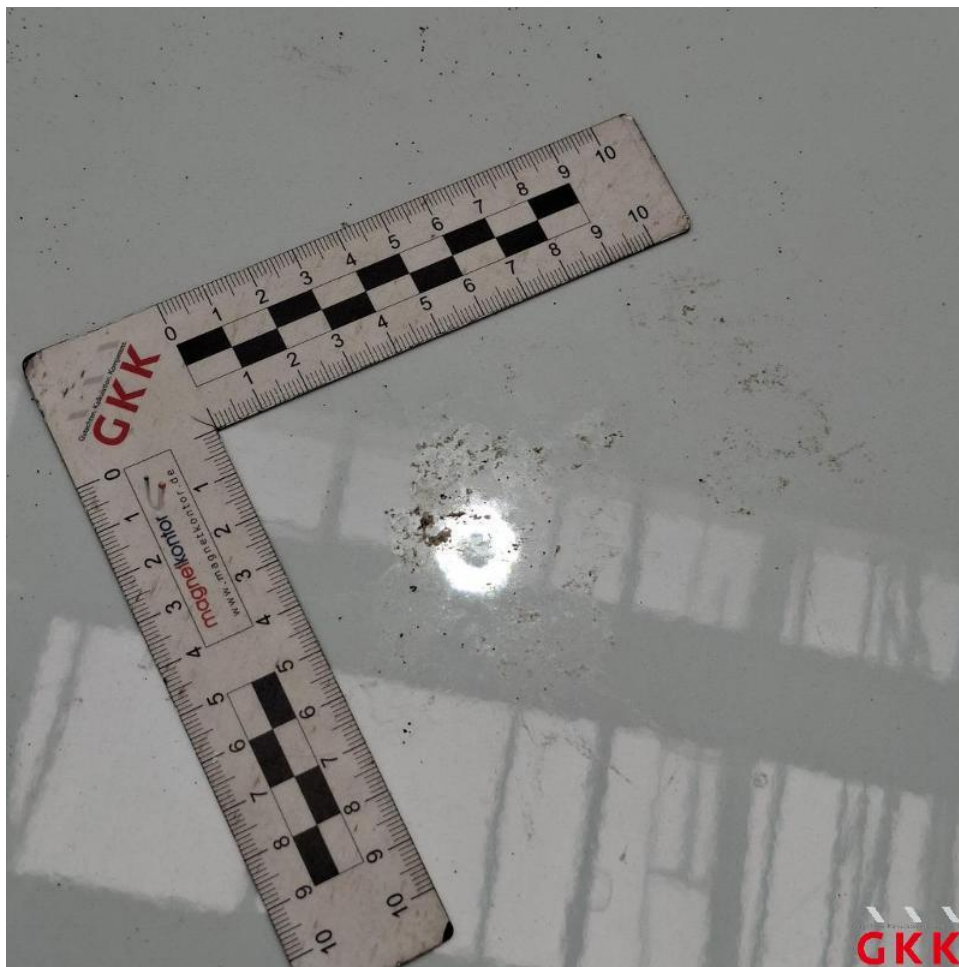
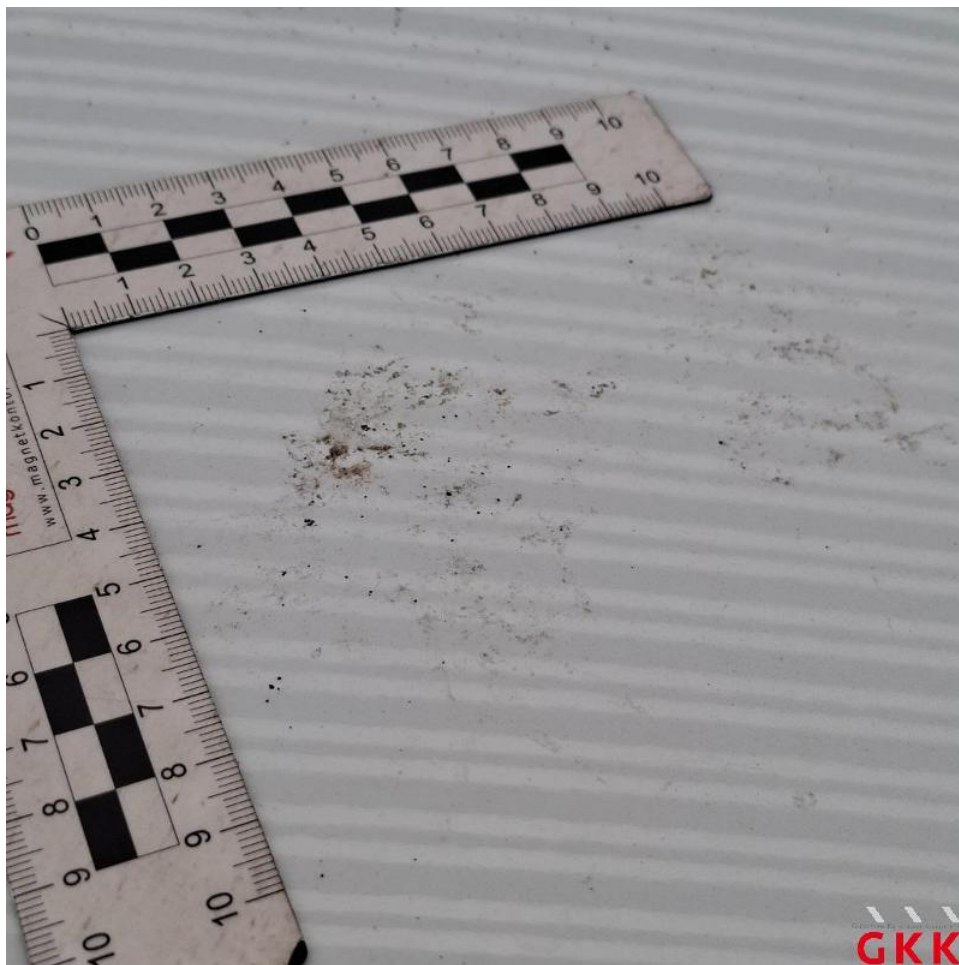
| Zustand / Beschädigungen | | |
|---|---|---|
| Dach, Lackierung verätzt, lackieren (Bild 60, Bild 61, Bild 62) | 657,07 € | 427,10 € |

Bild 60. Dach, Lackierung verätzt, lackieren

Bild 61. Dach, Lackierung verätzt, lackieren

Bild 62. Dach, Lackierung verätzt, lackieren

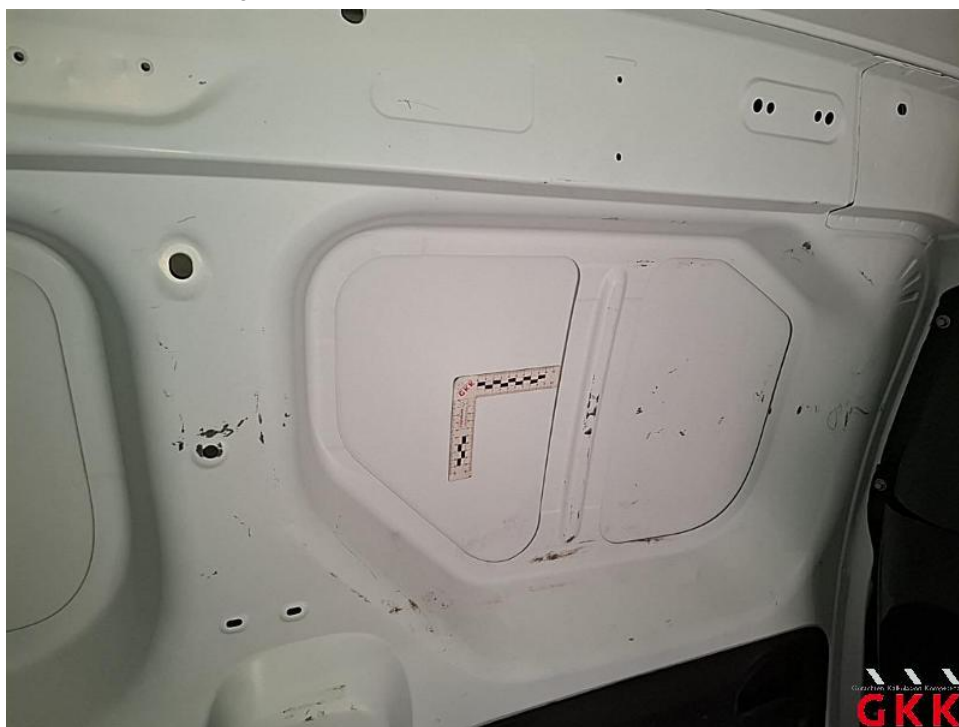
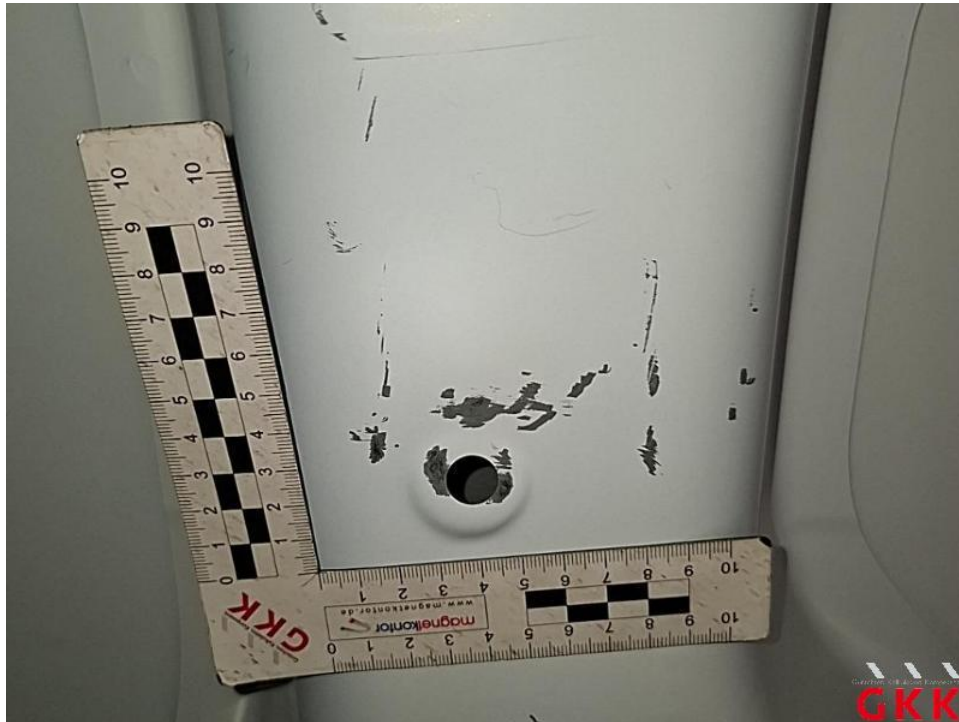
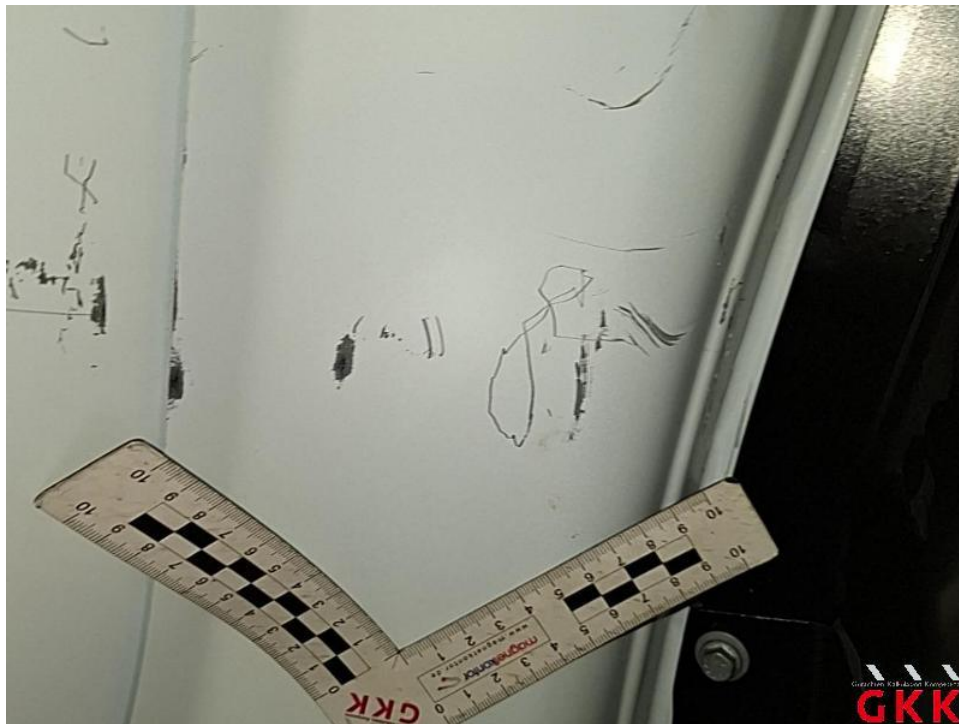
| Zustand / Beschädigungen | | |
|---|---|---|
| Laderaum, verkratzt, Smartrepair (Bild 63, Bild 64, Bild 65) | 396,60 € | 396,60 € |

Bild 63. Laderaum, verkratzt, Smartrepair

Bild 64. Laderaum, verkratzt, Smartrepair

Bild 65. Laderaum, verkratzt, Smartrepair
