**TMBLU7NS3N8029246**

## Zustandsbericht

Besichtigungsdatum: 06.08.2026  
**Protokollnummer: 46989023**  
Erstellt durch: Paula Busch  
Besichtigt durch: Maximilian Stoller

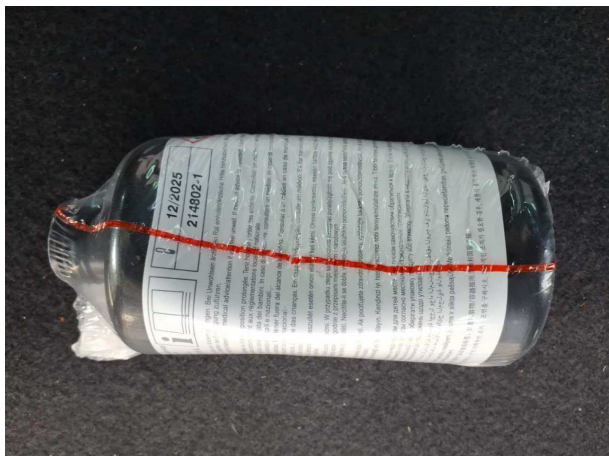
| Nr. | Bauteilgruppe | Beschreibung |
|---|---|---|
| 1 | Ausrüstung | Tirefit Füllmittel - abgelaufen - erneuern |

| Typ | Reifengröße | Hersteller | Reifentyp | Profiltiefe | Ablaufdatum |
|---|---|---|---|---|---|
| Tirefit | | | | | 12/2025 |

**Beschädigung #1:** Ausrüstung: Tirefit Füllmittel - abgelaufen - erneuern

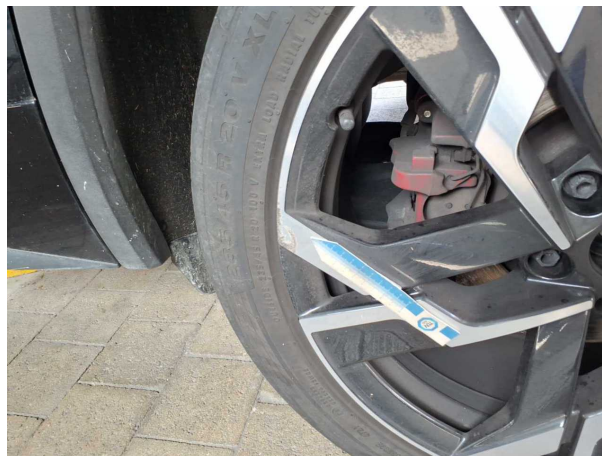
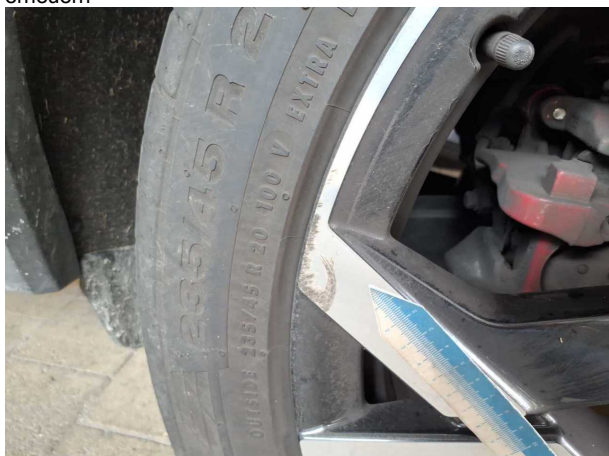
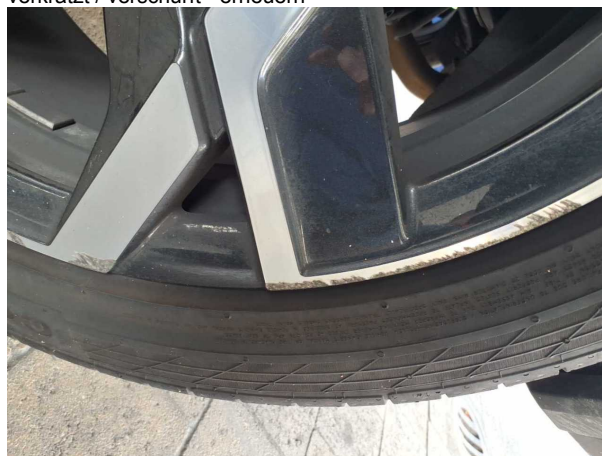
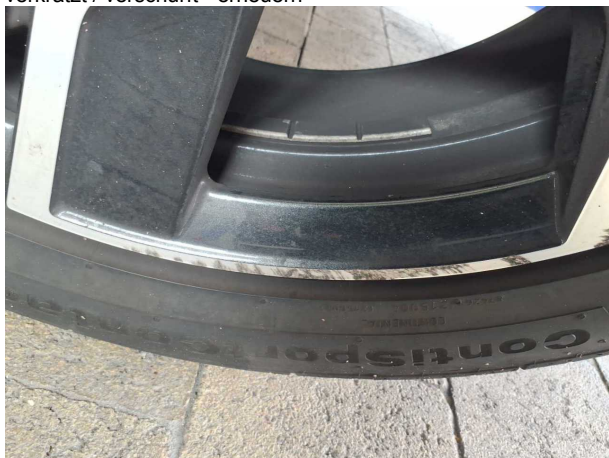
| Nr. | Bauteilgruppe | Beschreibung |
|---|---|---|
| 2 | Rad/Reifen | Leichtmetallfelge hinten links - verkratzt / verschürft - erneuern |

**Beschädigung #2:** Rad/Reifen: Leichtmetallfelge hinten links - verkratzt / verschürft - erneuern

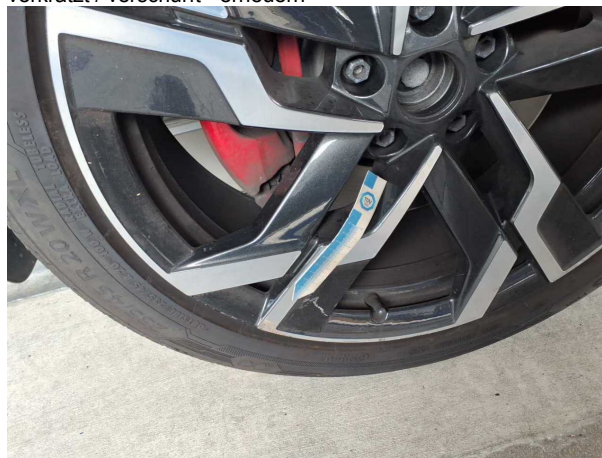
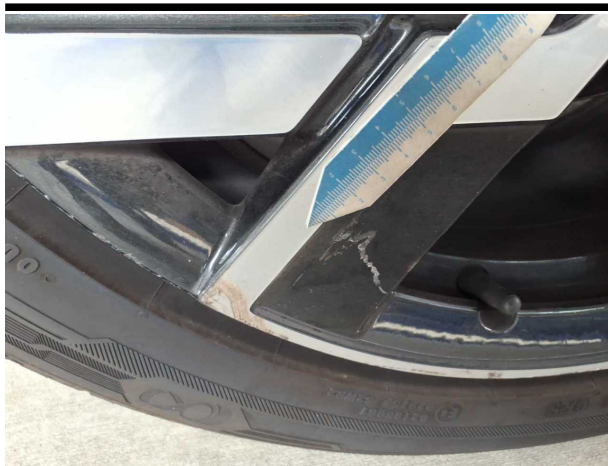
| Nr. | Bauteilgruppe | Beschreibung |
|---|---|---|
| 3 | Rad/Reifen | Leichtmetallfelge vorn links - verkratzt / verschürft - erneuern |

**Beschädigung #3:** Rad/Reifen: Leichtmetallfelge vorn links - verkratzt / verschürft - erneuern

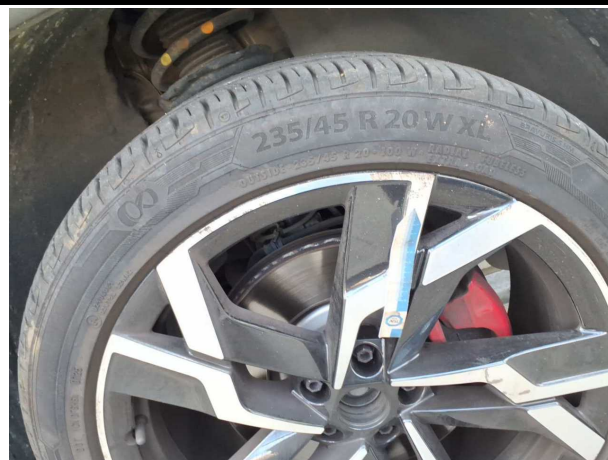
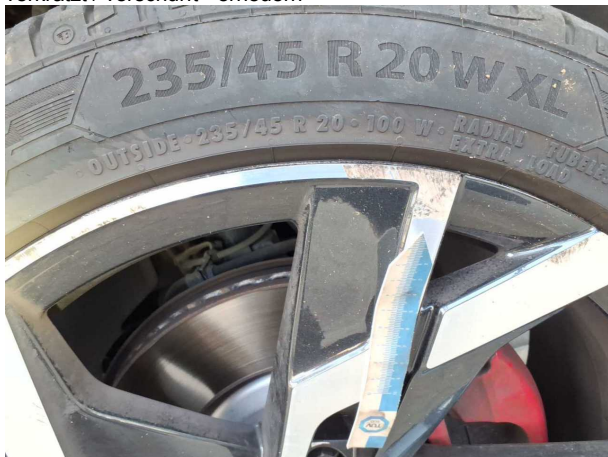
| Nr. | Bauteilgruppe | Beschreibung |
|---|---|---|
| 4 | Rad/Reifen | Leichtmetallfelge vorn rechts - verkratzt / verschürft - erneuern |

**Beschädigung #4:** Rad/Reifen: Leichtmetallfelge vorn rechts - verkratzt / verschürft - erneuern

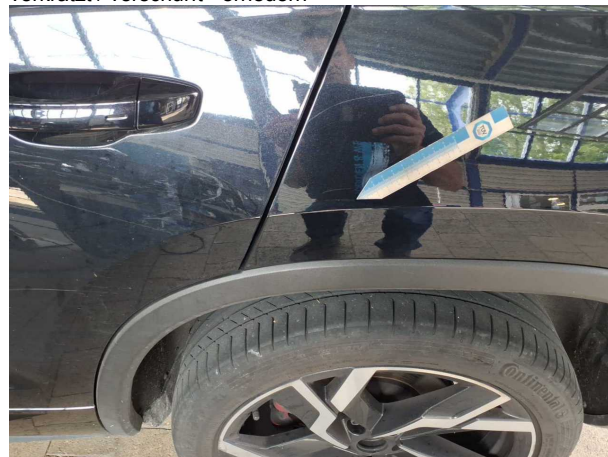
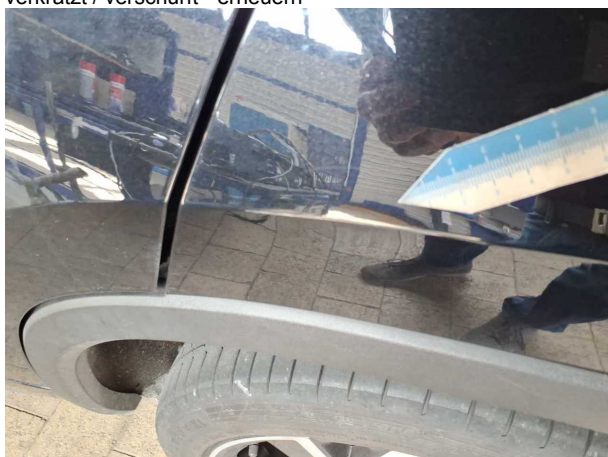
| Nr. | Bauteilgruppe | Beschreibung |
|---|---|---|
| 5 | Seitenwand links | Seitenwand - verkratzt / verschürft - lackieren |

**Beschädigung #5:** Seitenwand links: Seitenwand - verkratzt / verschürft - lackieren

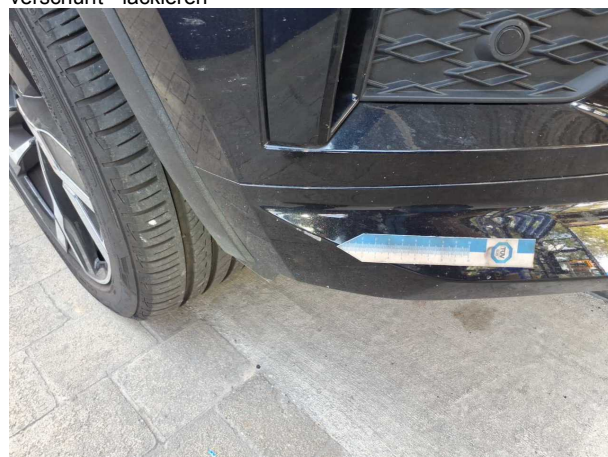
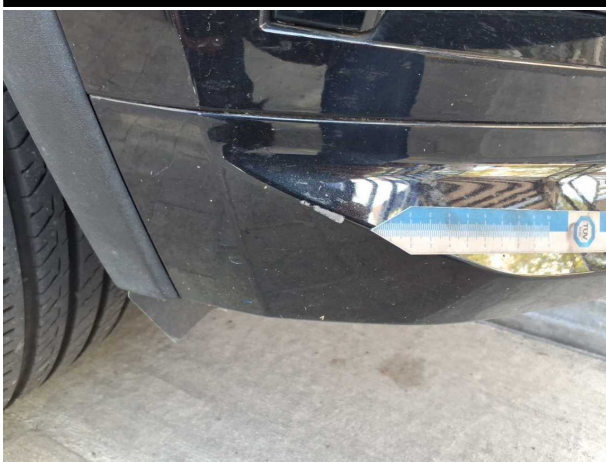
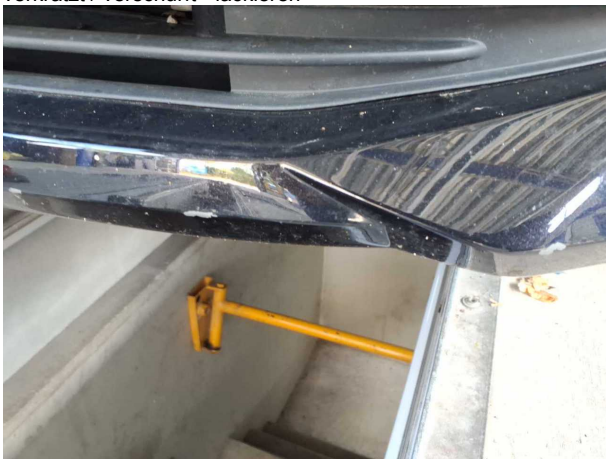
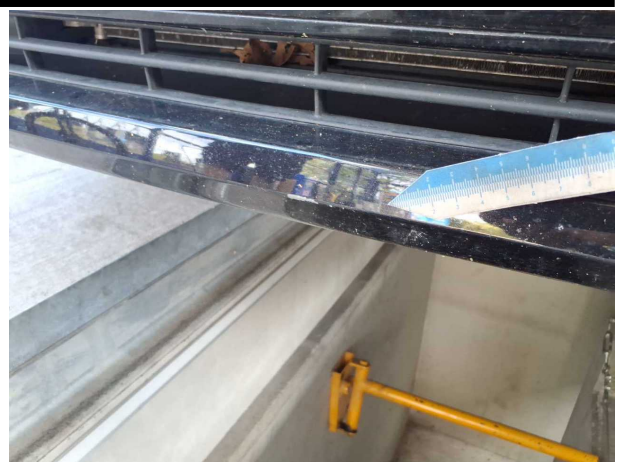
| Nr. | Bauteilgruppe | Beschreibung |
|---|---|---|
| 6 | Stoßfänger vorn | Stoßfänger vorn rechts - verkratzt / verschürft - lackieren |

**Beschädigung #6:** Stossfänger vorn: Stossfänger vorn rechts - verkratzt / verschürft - lackieren
