# Zustandsbericht

| Hersteller / Modell | ORA Funky Cat 300 Pro | | |
| | | Fahrgestellnummer | LGWEEUA53PK639164 |
| Erstzulassung | 18.04.2024 | Laufleistung (abgelesen) | 24.655 km |

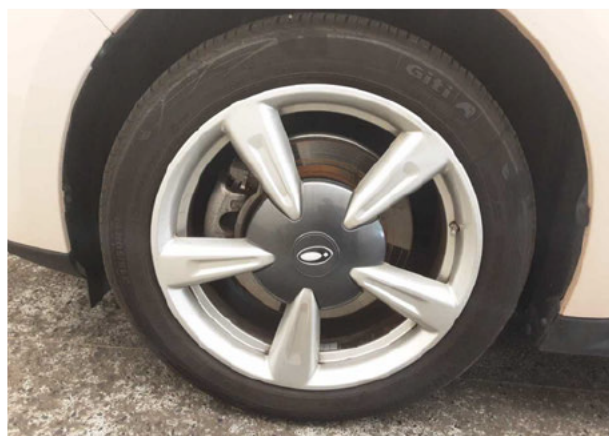
Abbildung 13: Montierte Bereifung

| Achse | Reifengröße | Reifentyp | Hersteller | Profiltiefe | Verkehrstauglichkeit |
|---|---|---|---|---|---|
| 1 | 215/50 R18 96V | Sommerreifen auf Leichtmetall | Sonstige | 5mm / 5mm | i.O. |
| 2 | 215/50 R18 96V | Sommerreifen auf Leichtmetall | Sonstige | 5mm / 5mm | i.O. |

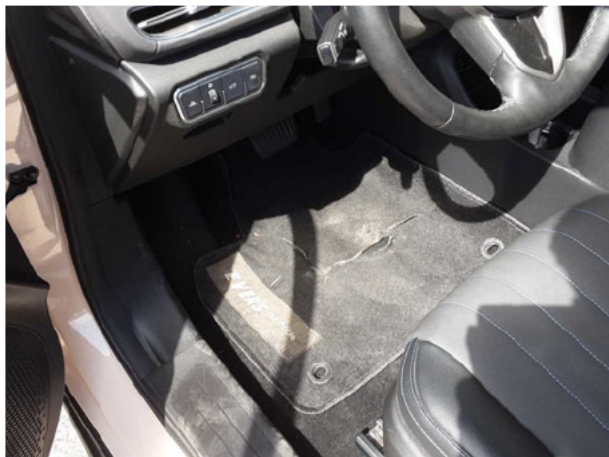
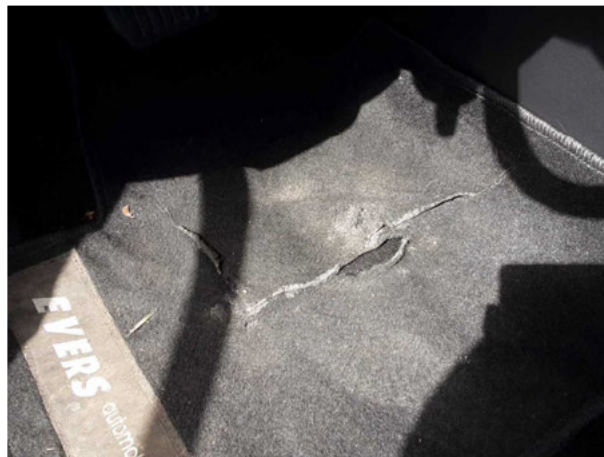
| Nr. | Bauteilgruppe | Beschreibung |
|---|---|---|
| 1 | Verkleidungen/Abdeckungen | Fußmatten - gebrochen / gerissen - erneuern |

**Beschädigung #1:** Verkleidungen/Abdeckungen: Fußmatten - gebrochen / gerissen - erneuern

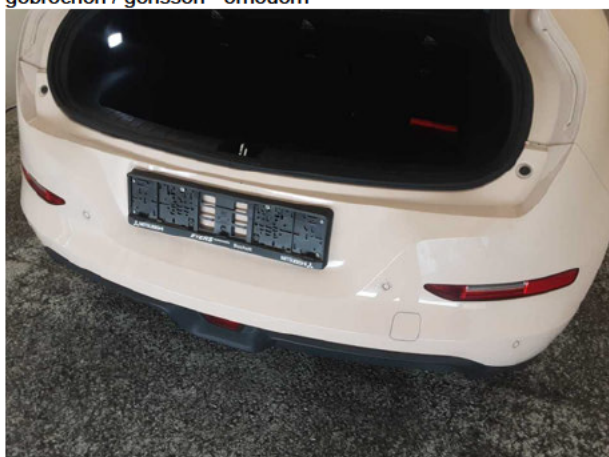
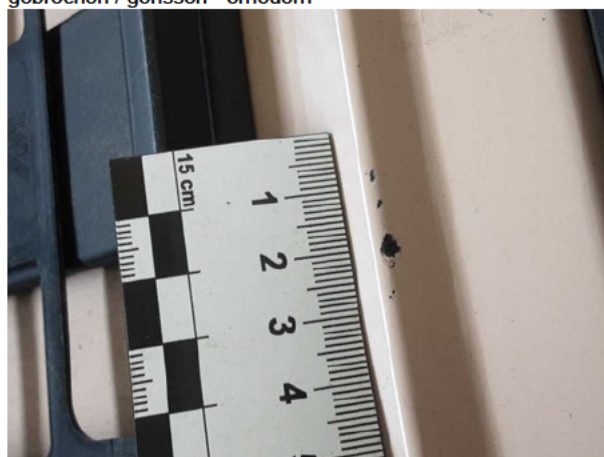
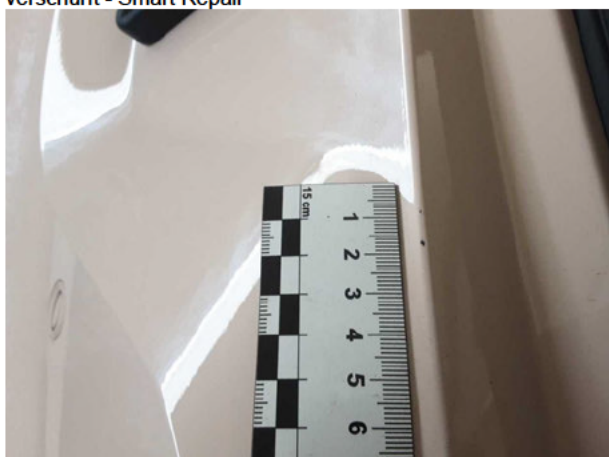
| Nr. | Bauteilgruppe | Beschreibung |
|---|---|---|
| 2 | Stoßfänger hinten | Stoßfänger hinten - verkratzt / verschürft - Smart Repair |

**Beschädigung #2:** Stossfänger hinten: Stossfänger hinten - verkratzt / verschürft - Smart Repair

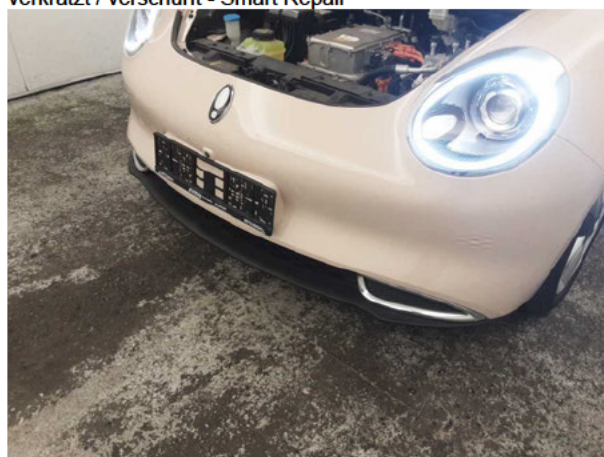
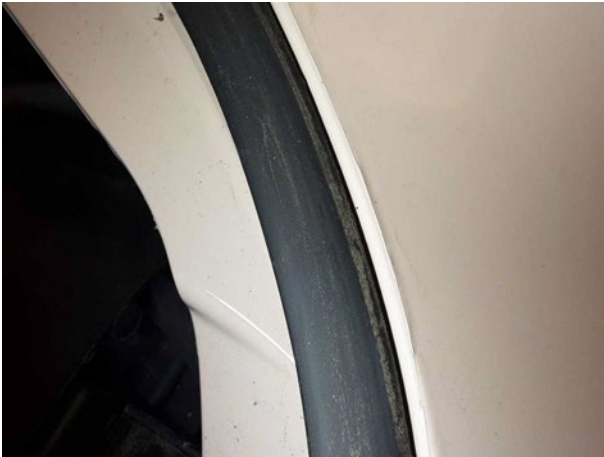
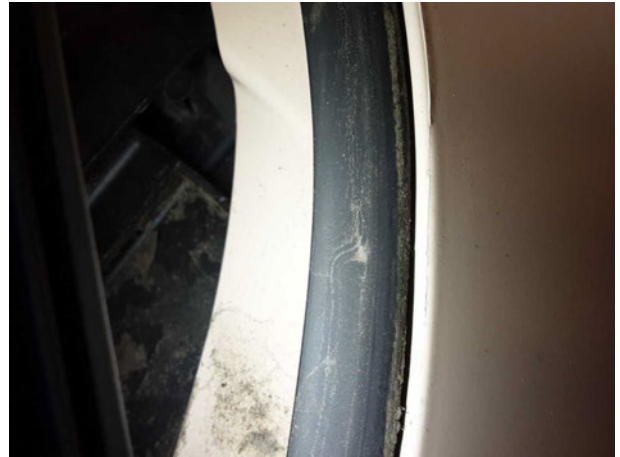
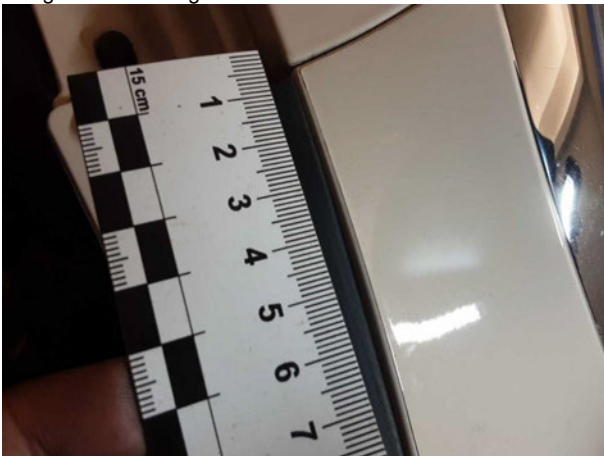
| Nr. | Bauteilgruppe | Beschreibung |
|---|---|---|
| 3 | Stoßfänger vorn | Stoßfänger vorn - nicht fachgerecht instandgesetzt - lackieren |

**Beschädigung #3:** Stossfänger vorn: Stossfänger vorn - nicht fachgerecht instandgesetzt - lackieren

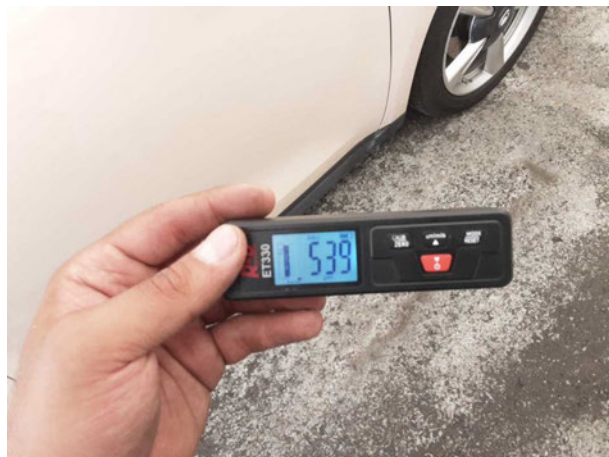
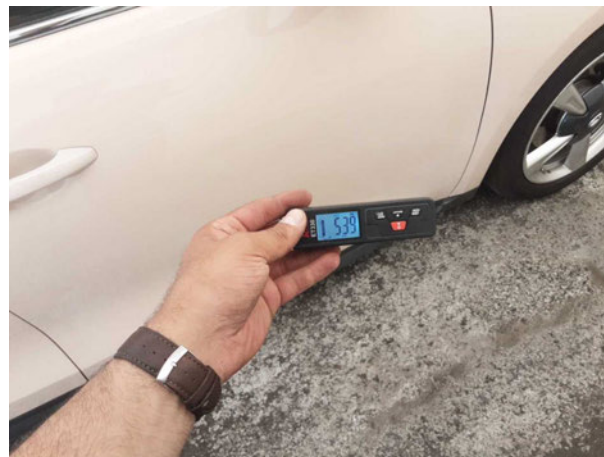
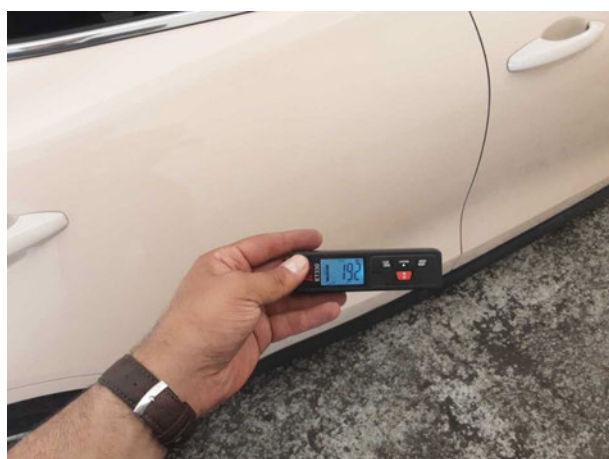
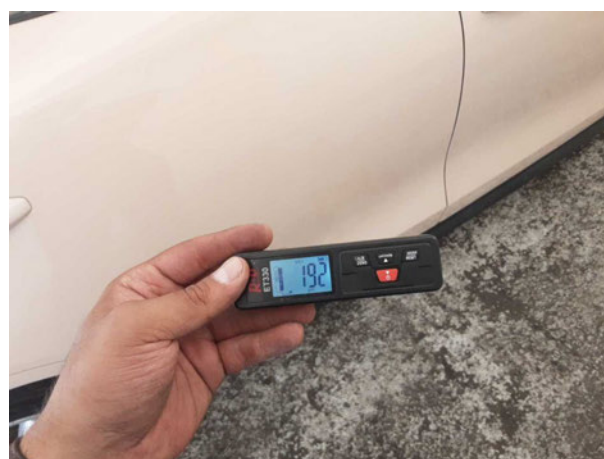
| Nr. | Ort | Wertminderung |
|---|---|---|
| 1 | Tür hinten rechts, Tür vorne rechts, fachgerecht ausgeführt, Reparaturrechnung nicht vorhanden | |

**Nachlackierung 1:** Tür hinten rechts, Tür vorne rechts
