DEKRA Automobil GmbH
Rottstr. 41, 52068 Aachen

Bewertungsgutachten

AC B2791

KMHK381EGNU089073

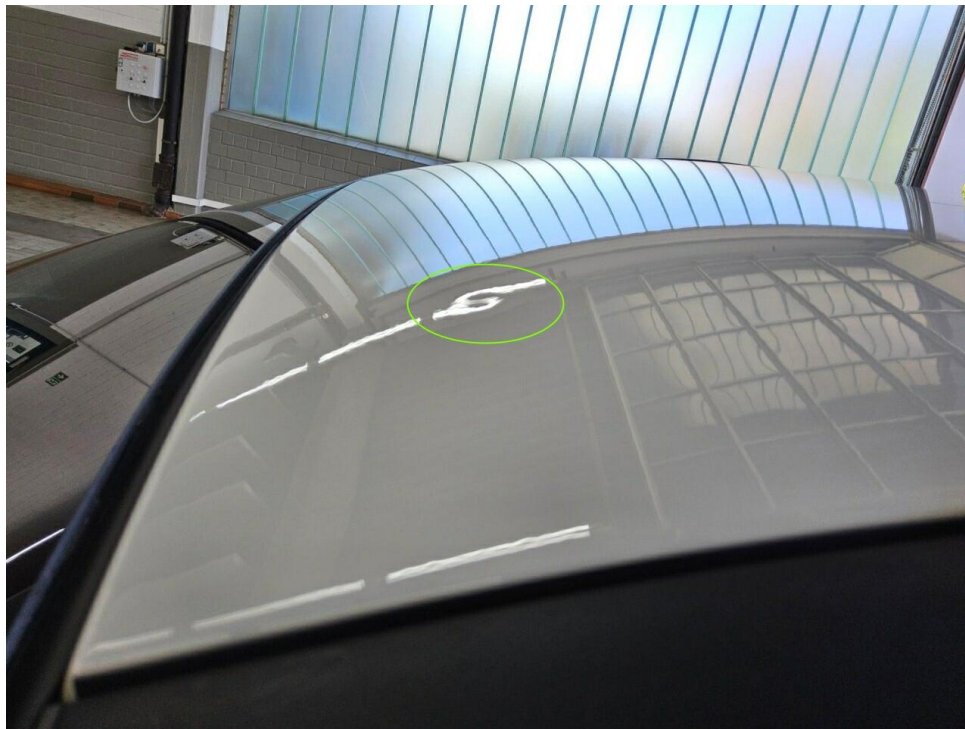
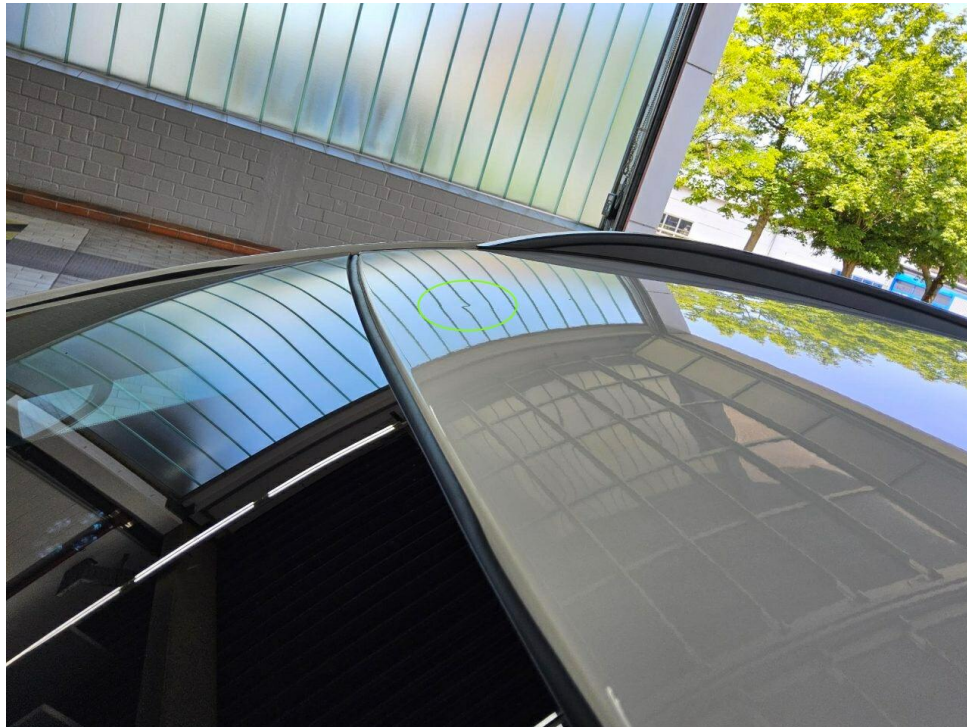
Tirefit abgelaufen, erneuern (Bild 8); Dach, mehrfach eingedellt, drücken (Bild 6, 7);

Bezeichnung des Schadens / Rep.-Weg	Rep.Kost brutto	Anrechn.	Minderwert brutto	
1. Tirefit abgelaufen, erneuern (Bild 8)	50	100	-50,00	
2. Dach, mehrfach eingedellt, drücken (Bild 6, 7)	125	100	-125,00	
Rep.Kosten insgesamt / Minderwert	175			-175,00 EUR

Bild 6 : Dach, mehrfach eingedellt, drücken

Bild 7 : Dach, mehrfach eingedellt, drücken

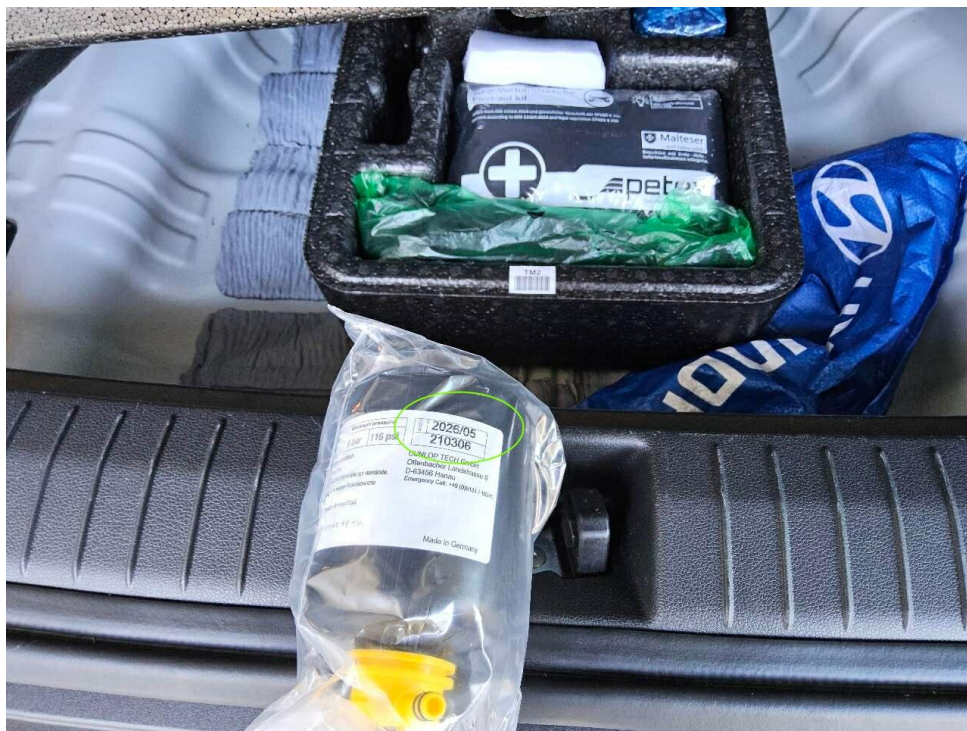
Bild 8 : Tirefit abgelaufen
