# Zustandsbericht

- Protokoll der Fahrzeugbewertung -

Berichts-Nr: 9830233  
vom: 13.01.2026

<b>Fahrzeugkategorie:</b>	Personenkraftwagen
<b>Fahrzeugart:</b>	Kombi
<b>Hersteller:</b>	Audi
<b>Modell:</b>	A4
<b>HSN / TSN:</b>	0588 / BNW
<b>Erstzulassungsdatum:</b>	15.09.2022
<b>Laufleistung:</b>	47.317 km
<b>Nachweis Kilometerstand:</b>	Abgelesen
<b>Farbe:</b>	Mythoschwarz Metallic
<b>Farbe Dach:</b>	Mythoschwarz Metallic
<b>Antriebsart:</b>	Frontantrieb
<b>Motorisierung/Kraftstoff:</b>	Benzin
<b>Hubraum:</b>	2.000 ccm
<b>Leistung:</b>	110 kW (150 PS)
<b>Fahrzeuglänge:</b>	
<b>Fahrzeughöhe:</b>	
<b>Fahrzeugbreite:</b>	
<b>Zulässiges Gesamtgewicht:</b>	
<b>Radstand:</b>	
<b>Anzahl Achsen:</b>	2
<b>Zylinder:</b>	4
<b>Schadstoffklasse:</b>	Euro 6
<b>Anzahl Türen:</b>	4
<b>Anzahl Sitze:</b>	5
<b>Getriebe:</b>	Automatik 7-Gang
<b>Polsterart:</b>	Stoff
<b>Interieurfarbe:</b>	schwarz-schwarz/schwarz-schwarz/schwarz/titangrau
<b>Anzahl vorhandene Schlüssel:</b>	2

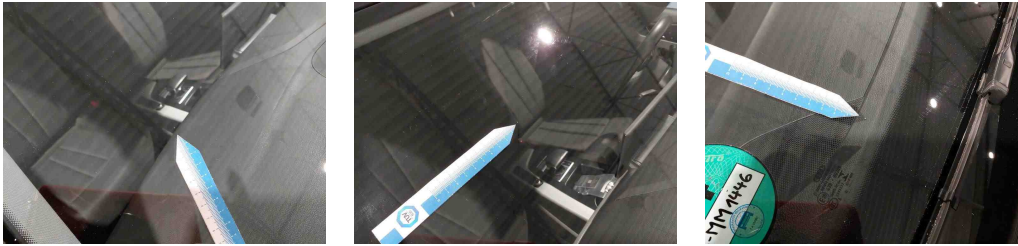
## 4 - Windschutzscheibe - Steinschlag - Akzeptabel (Gebrauchsspur)

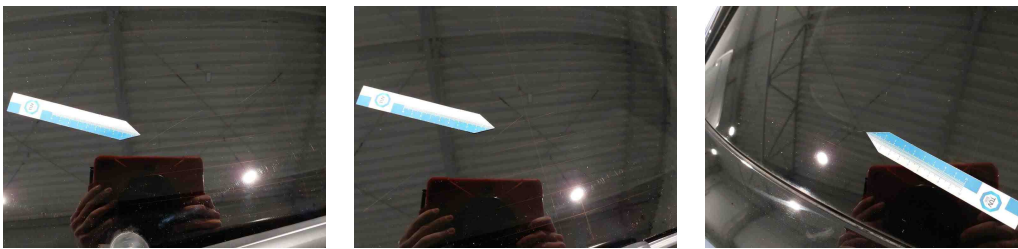
## 5 - Heckscheibe - Kratzer - Akzeptabel (Gebrauchsspur)

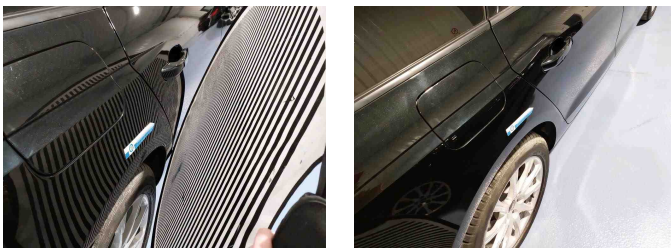
## 6 - Seitenwand hinten rechts - Delle(n) - Akzeptabel (Gebrauchsspur)

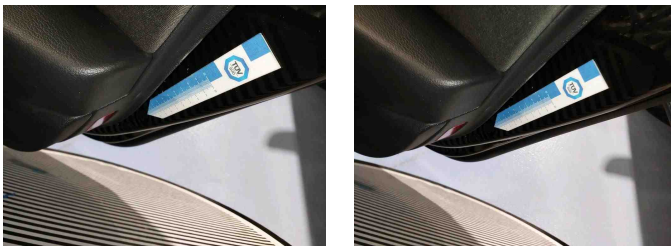
## 7 - Tür hinten rechts - Delle(n) - Akzeptabel (Gebrauchsspur)

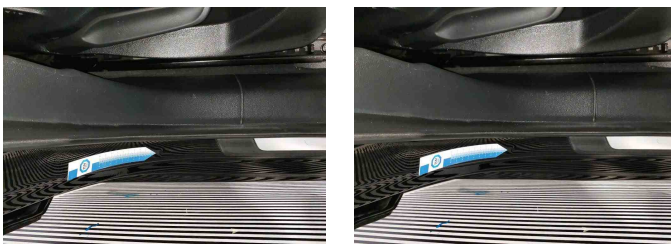
## 8 - Einstiegsschweller vorne rechts - Delle(n) - Akzeptabel (Gebrauchsspur)
