**Auftrags-Nr:** 1002434195  
**Besichtigt am:** 12.05.2026 10:42  
**Berichts-Nr:** 10590691  
**FIN:** WVGZZZ5N6RM222081

# Zustandsbericht

- Protokoll der Fahrzeugbewertung -

Berichts-Nr: 10590691  
vom: 12.05.2026

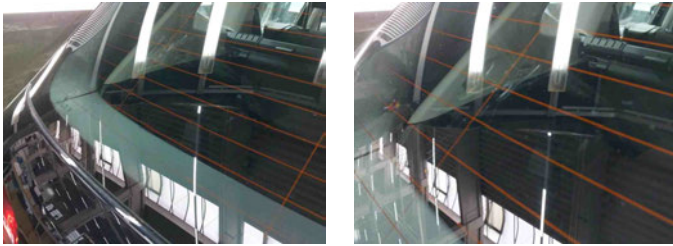
| Nr | Bauteil | Schadensbeschreibung | Reparaturempfehlung |
|---|---|---|---|
| 4 | Heckscheibe | Kratzer | Akzeptabel (Gebrauchsspur) |

## 4 - Heckscheibe - Kratzer - Akzeptabel (Gebrauchsspur)
