**» Übersicht**

| <b>Berichts-Nr:</b> | 10828576 |

| <b>Hersteller:</b> | Skoda |
| <b>Modell:</b> | Octavia |

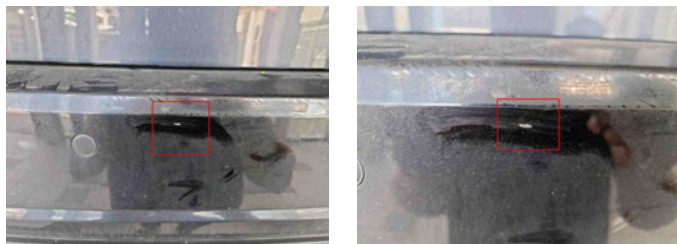
| Nr | Bauteil | Schadensbeschreibung | Reparaturempfehlung |
|---|---|---|---|
| 9 | Stoßfänger hinten | Kratzer | Akzeptabel (Gebrauchsspur) |

## 9 - Stoßfänger hinten - Kratzer - Akzeptabel (Gebrauchsspur)

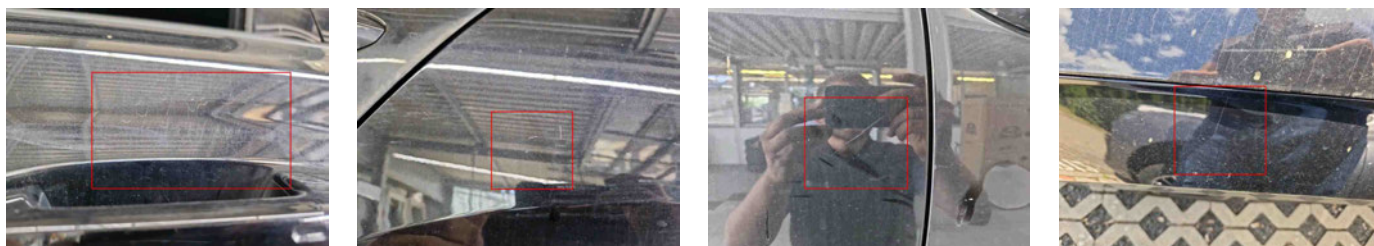
| Nr | Bauteil | Schadensbeschreibung | Reparaturempfehlung |
|---|---|---|---|
| 10 | Karosserie | Kratzer | Akzeptabel (Gebrauchsspur) |

## 10 - Karosserie - Kratzer - Akzeptabel (Gebrauchsspur)

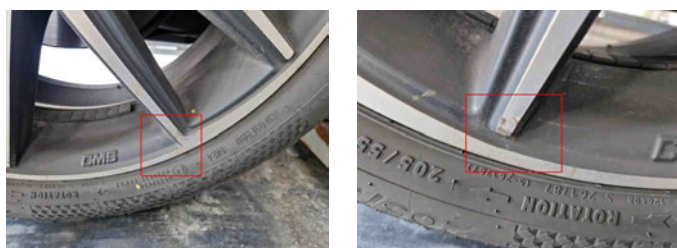
| Nr | Bauteil | Schadensbeschreibung | Reparaturempfehlung |
|---|---|---|---|
| 11 | Alufelge hinten rechts | Kratzer | Akzeptabel (Gebrauchsspur) |

## 11 - Alufelge hinten rechts - Kratzer - Akzeptabel (Gebrauchsspur)
