## Wertgutachten

<b>Ihr Auftrag vom</b>	11.06.2026 durch Raiffeisen-Impuls Fuhrparkmanagement GmbH & Co. KG
<b>Besichtigungsort</b>	36272 Niederaula, Industriestraße 11
<b>Besichtigungsdatum</b>	29.06.2026
<b>Referenznummern</b>	0002052021

<b>Fahrzeugident.-Nr.</b>	<b>WF01XXTTG1LL47266</b>		
<b>Fahrzeugart</b>	PKW - Transporter	<b>Farbton / Lackart</b>	Weiß / Uni
<b>Hersteller</b>	Ford	<b>Nächste HU</b>	keine Angabe
<b>Typ / Verkaufsbez.</b>	Transit Custom Kombi 2.0 TDCi 320 L1 Trend	<b>Laufleistung abgelesen</b>	22.333 km
<b>Erstzulassung</b>	22.04.2021	<b>Emissionsklasse</b>	keine Angabe
<b>Getriebe / Gänge</b>	Manuell / 6	<b>Sitzplätze / Türen</b>	9 / 5
<b>Achsen / angetrieben</b>	2 / 1	<b>Anzahl Besitzer</b>	keine Angabe
<b>Motorart</b>	Reihenmotor / Diesel	<b>Hubraum / Nennleistung</b>	1.995 ccm / 77 KW
<b>Antriebsart</b>	Frontantrieb

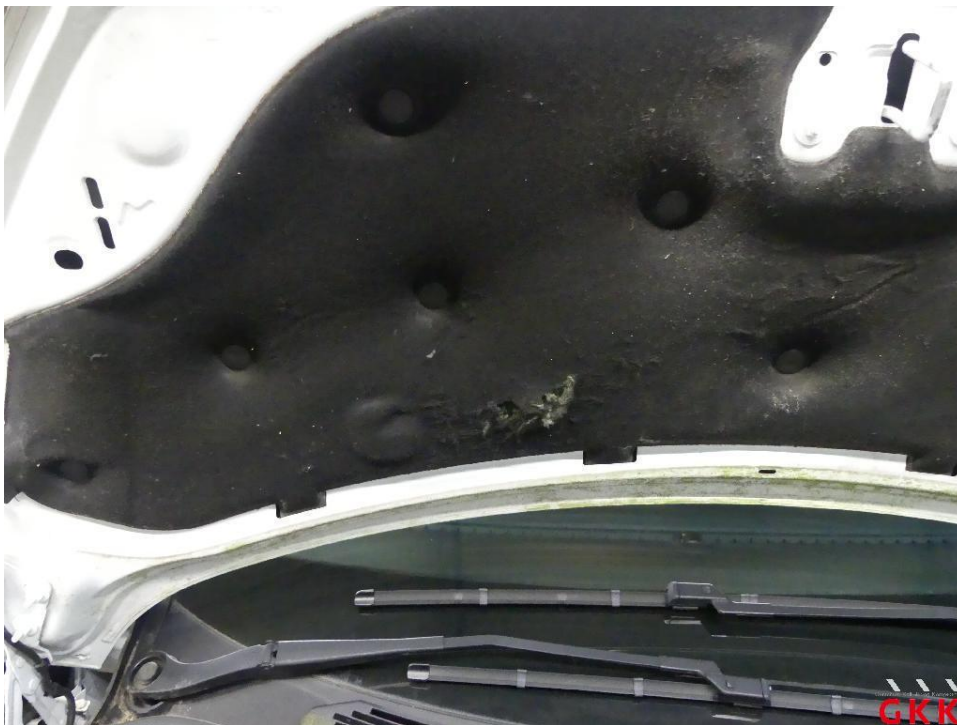
Bild 14 Motorhaube, Dämmmatte, beschädigt, ersetzen

<b>Wertbeeinflussende Faktoren</b>		
<b>Front</b> (Angaben ohne MwSt.)	Reparaturkosten	MW
Motorhaube Dämmmatte, beschädigt, ersetzen (Bild 14, Bild 15)	121,03 €	78,67 €
<b>Ohne Zuordnung</b> (Angaben ohne MwSt.)	Reparaturkosten	MW
HU (Hauptunters.) PKW / Transporter, kein gültiger Nachweis vorhanden, durchführen	132,77 €	132,77 €
Frontscheibe, Steinschlag, Gebrauchsspur	0,00 €	0,00 €
Fahrzeug Front, Steinschlag, Gebrauchsspur	0,00 €	0,00 €
Trittbrett rechts, verkratzt, Smartrepair (Bild 16, Bild 17, Bild 18)	80,00 €	80,00 €

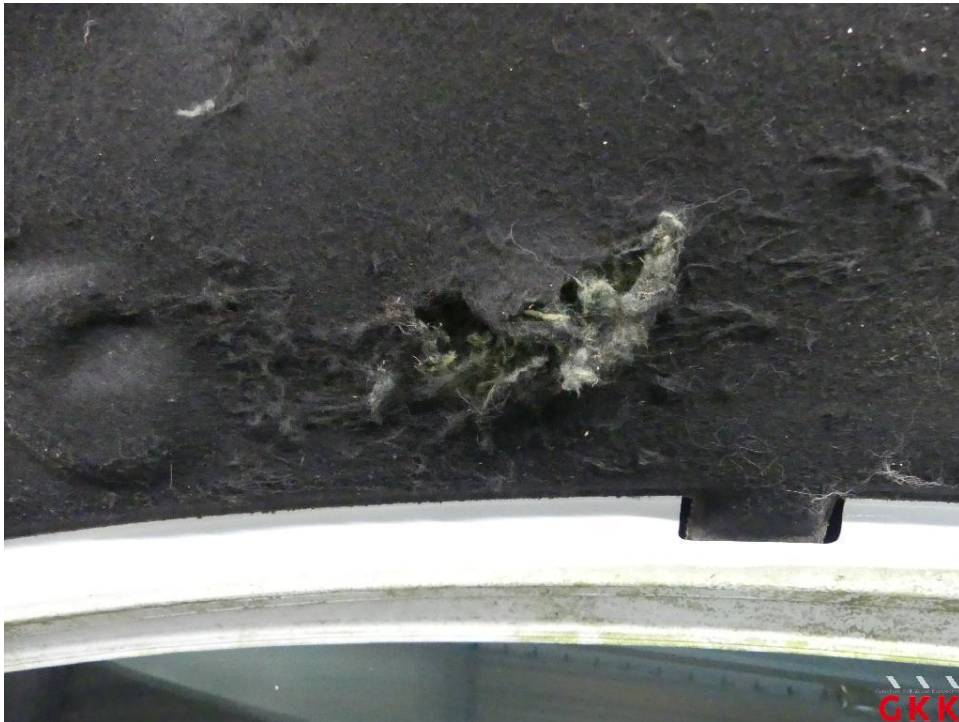
Bild 15 Motorhaube, Dämmmatte, beschädigt, ersetzen

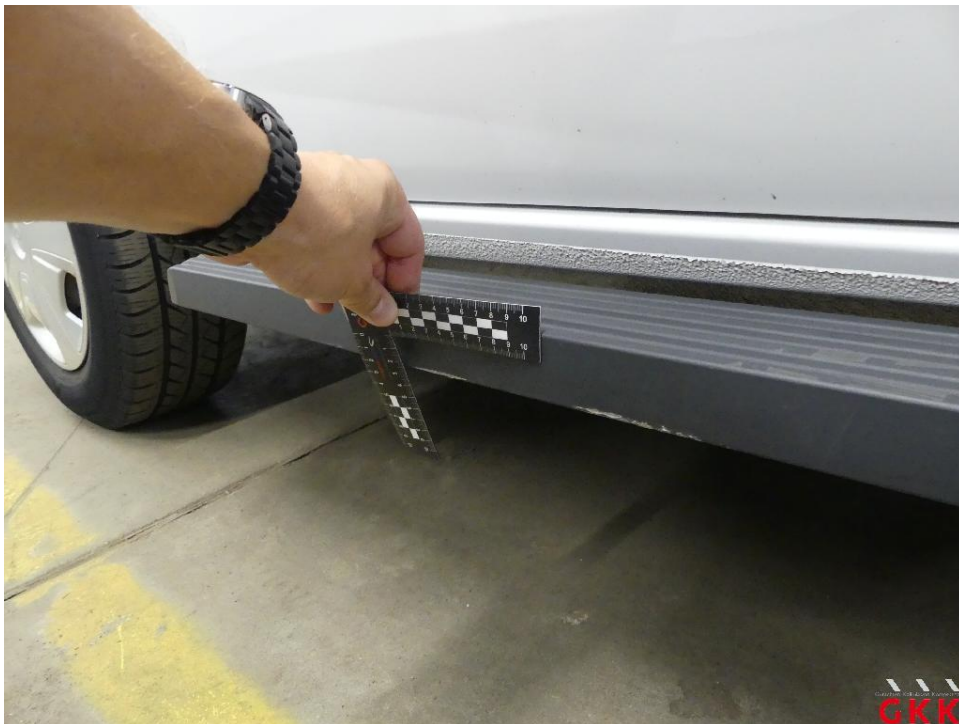
Bild 16 Trittbrett rechts, verkratzt, Smartrepair

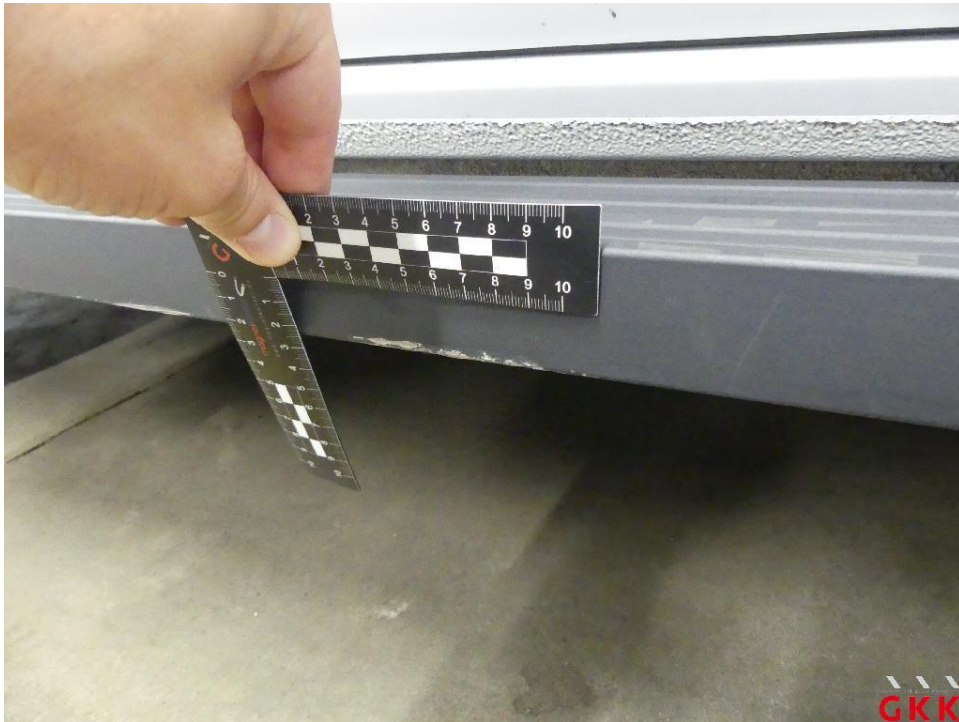
Bild 17 Trittbrett rechts, verkratzt, Smartrepair

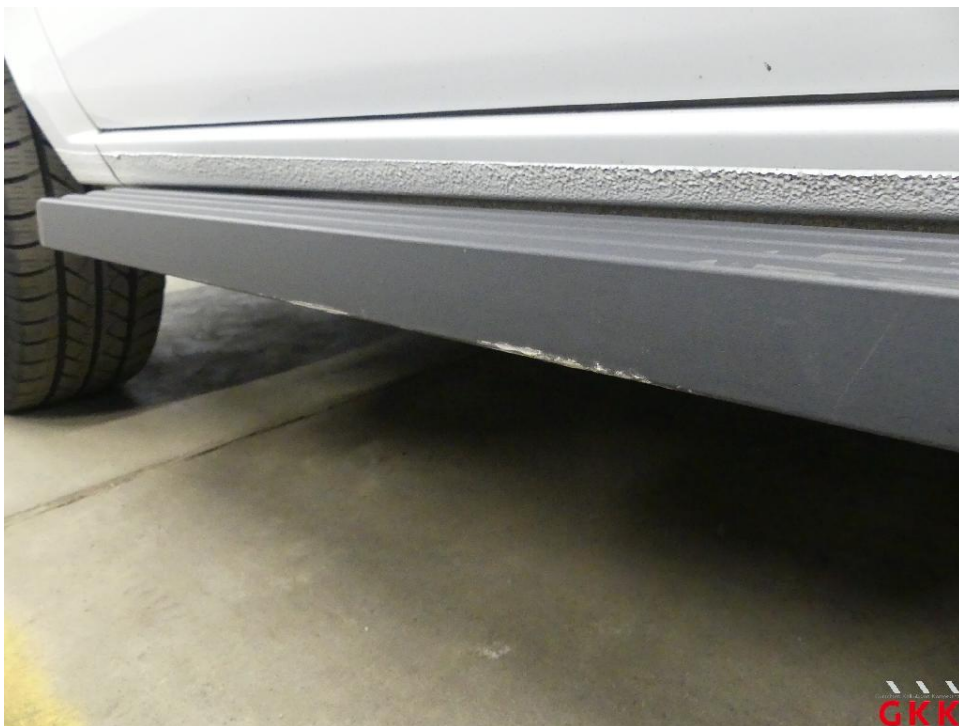
Bild 18 Trittbrett rechts, verkratzt, Smartrepair
