Halter		Besichtigungszustand	bedingt: Licht/Nässe/Schmutz
Kennzeichen		Laufleistung (abgelesen)	17.559 km
Hersteller	Volkswagen	Restlauf bis Service	25.500 km
Typ/Modell	TIGUAN	HU (Abgelesen aus ZBI)	03/2026
Fahrgestellnummer	WVGZZZ5N1PW504582	Leistung / Hubraum	140 kW / 1.984 ccm
Erstzulassung	20.03.2023	Polster/Farbe	Alcantara/Stoff / Schwarz-Grau
Letzte Wartung		Lackierung	Grau
Kraftstoffart	Benzin	Getriebe	Automatik

Zustandsbericht

Besichtigungsdatum: 02.06.2026
Protokollnummer: 45768807
Erstellt durch: Paula Kube
Besichtigt durch: Christian Schaper

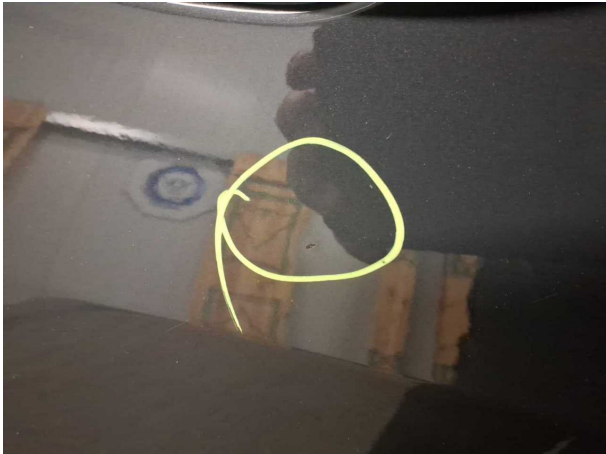
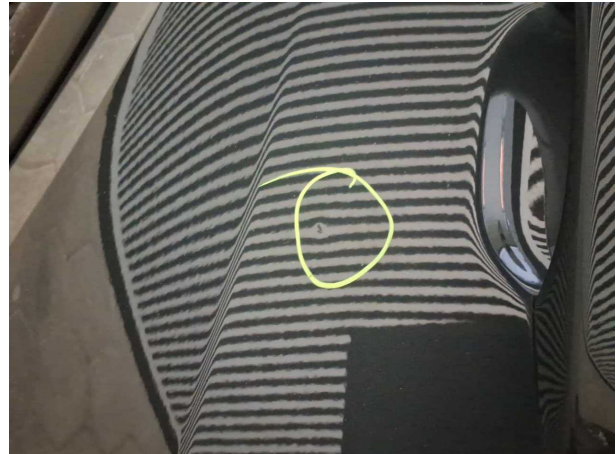
Nr.	Bauteilgruppe	Beschreibung
1	Sonstiges	Inspektion/Wartung (03/2025 fehlt -> 2Jahre/30.000km) - kein Nachweis
2	Tür hinten rechts	Tür - Delle / Lackschaden - instandsetzen und lackieren
3	Karosserie	Karosserie (Dach, Dachholm, Heckklappe, Kotflügel, Haube, SW li, Tür HL) - Hagelschaden - sanft instandsetzen

Beschädigung #2: Tür hinten rechts: Tür - Delle / Lackschaden - instandsetzen und lackieren

Beschädigung #2: Tür hinten rechts: Tür - Delle / Lackschad... - instandsetzen und lackieren

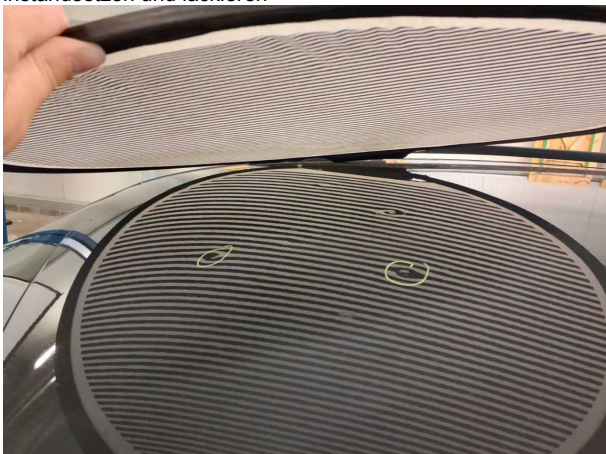
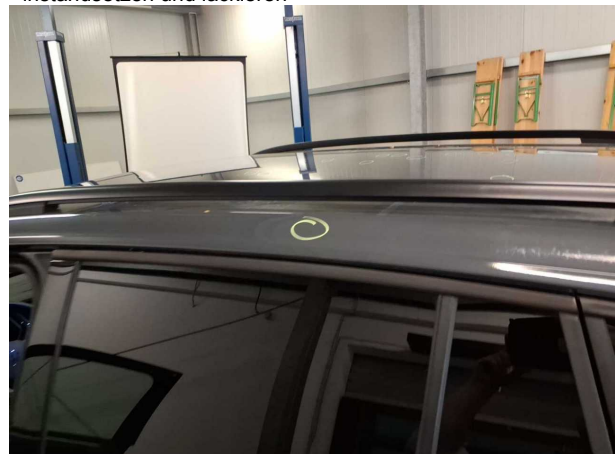
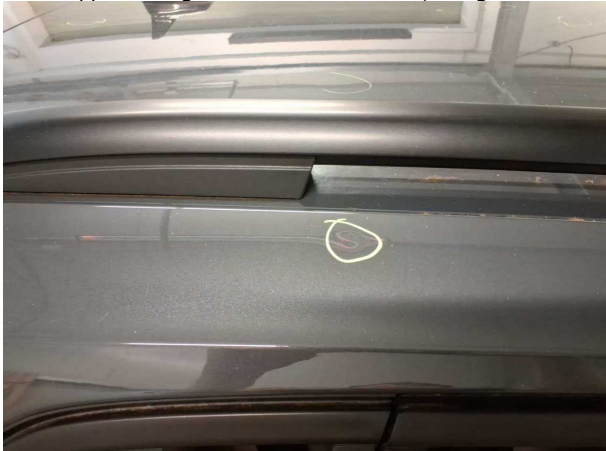
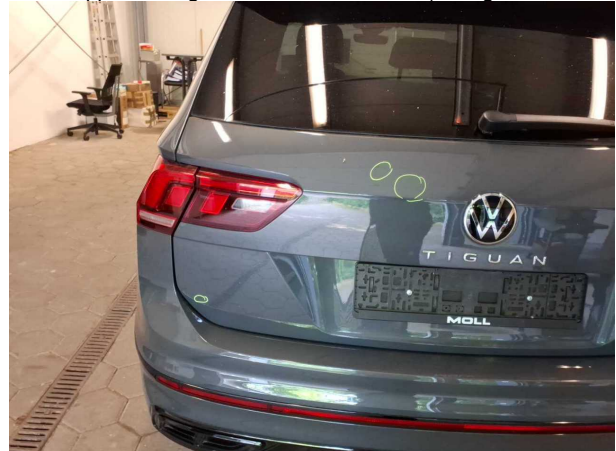
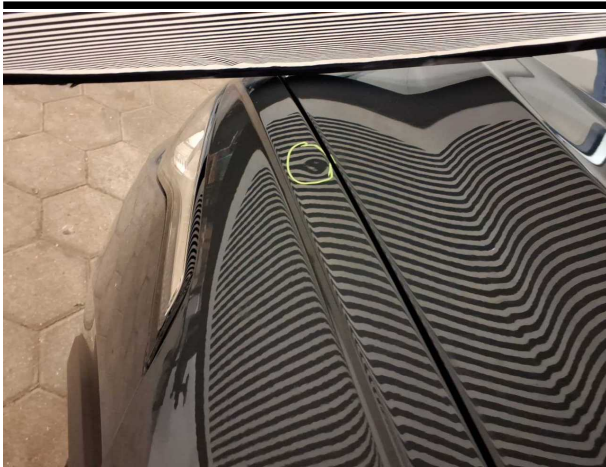
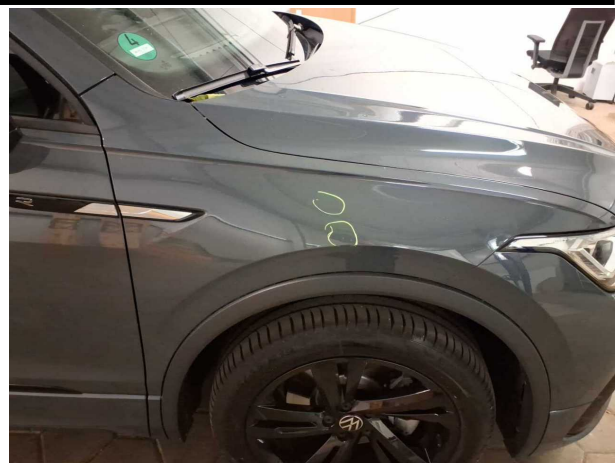
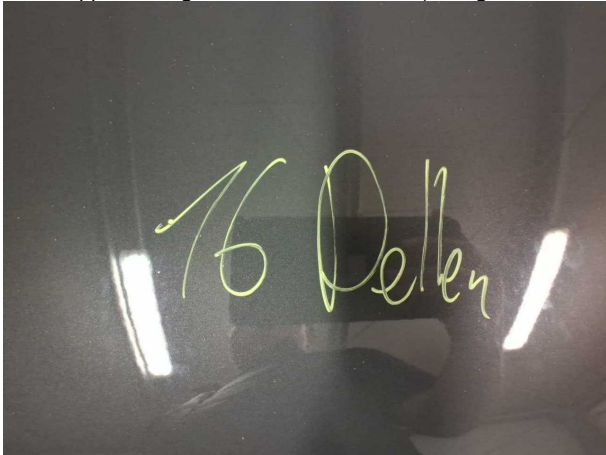
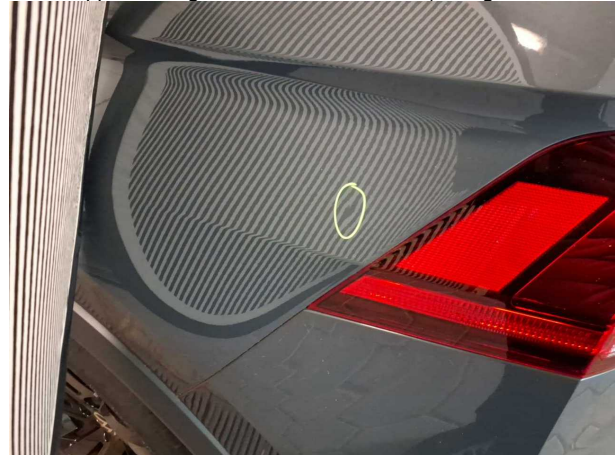
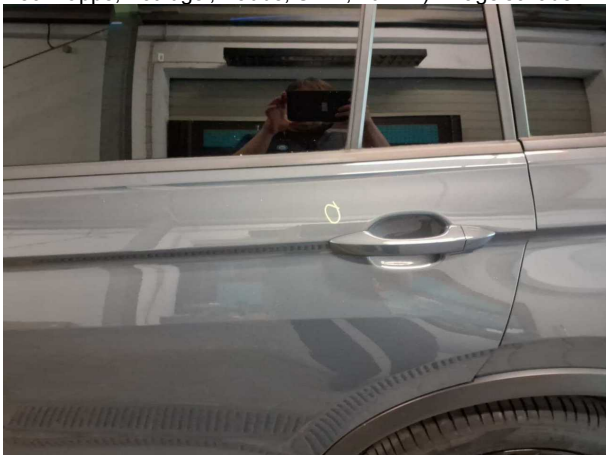
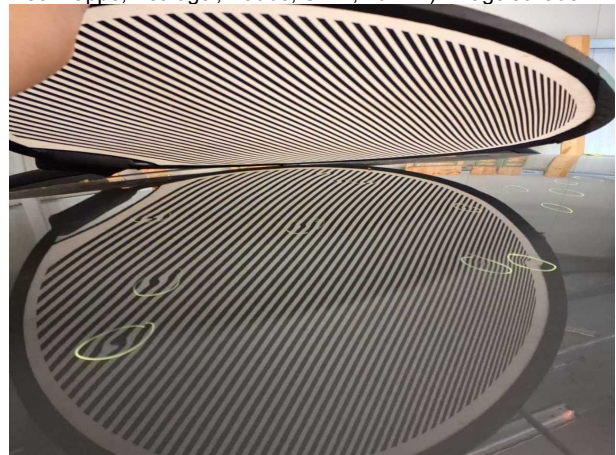
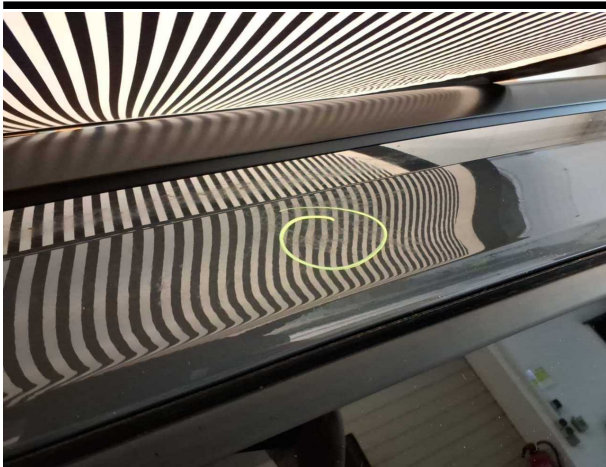
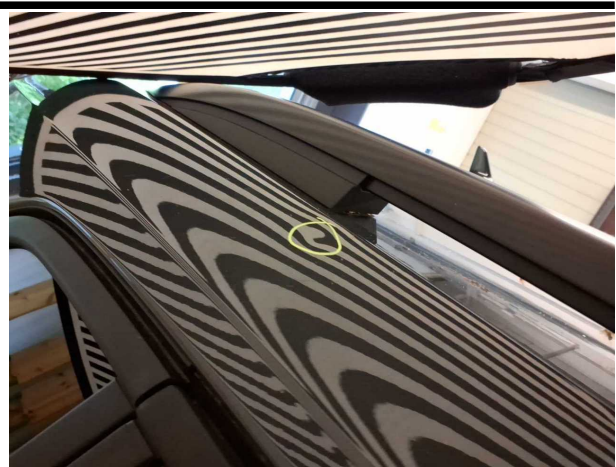
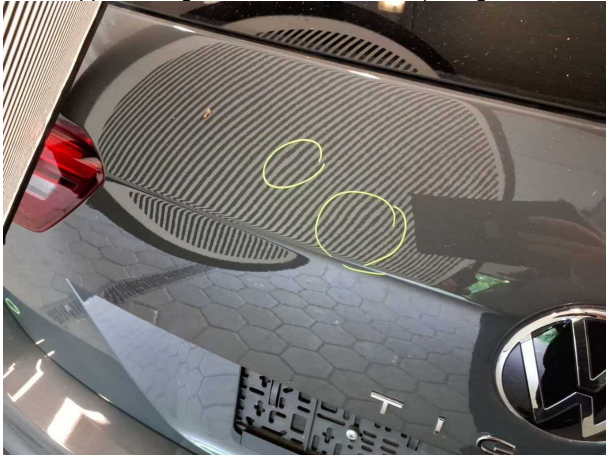
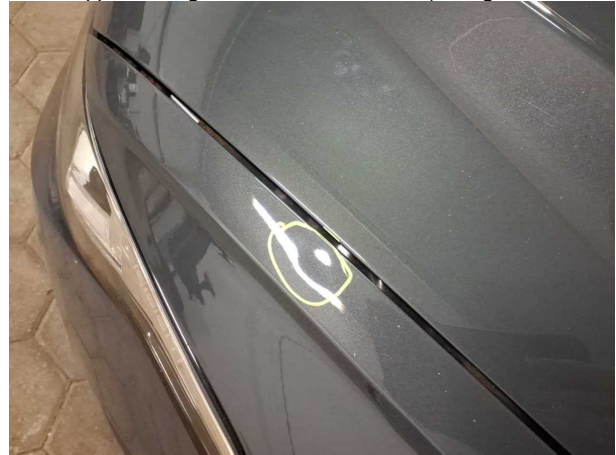
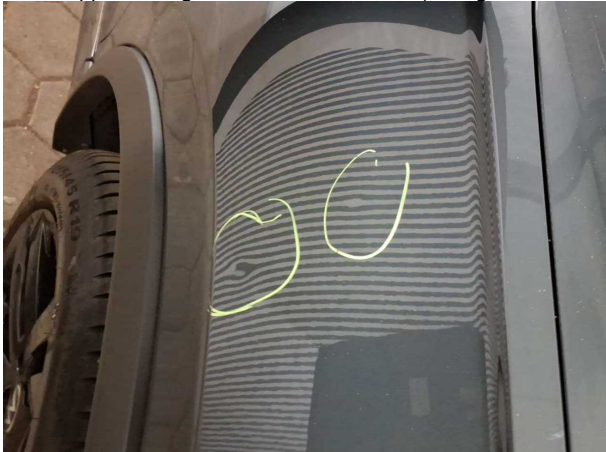
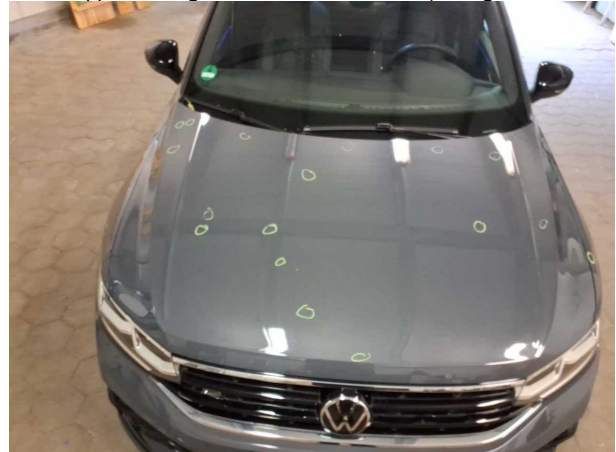
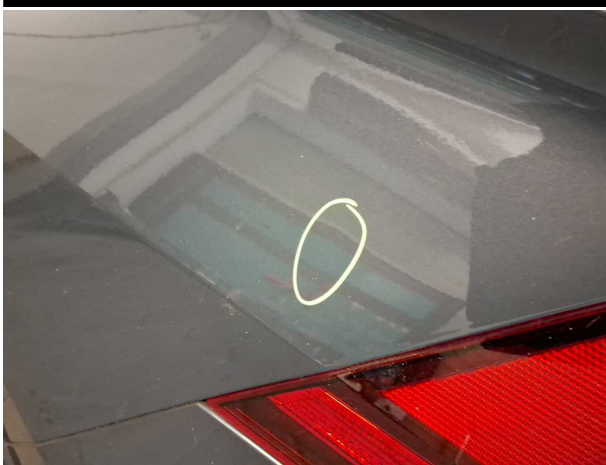
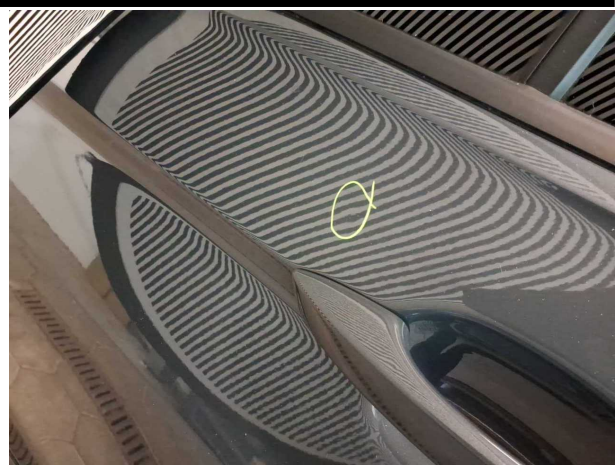
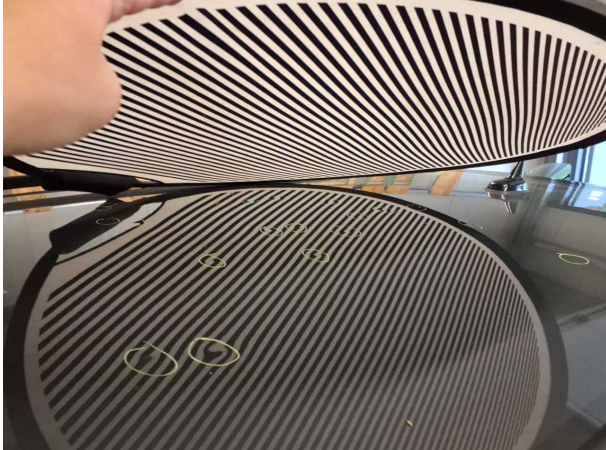
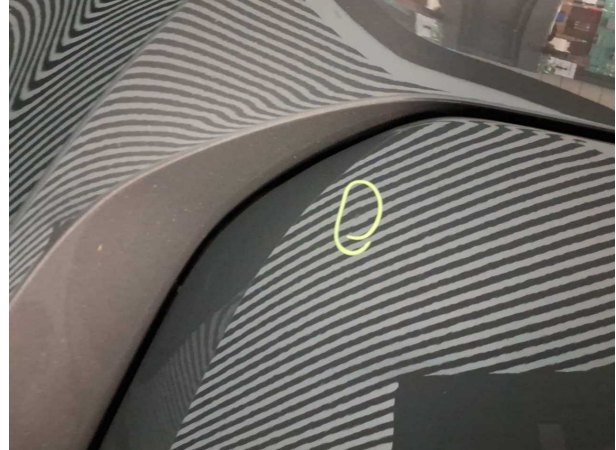
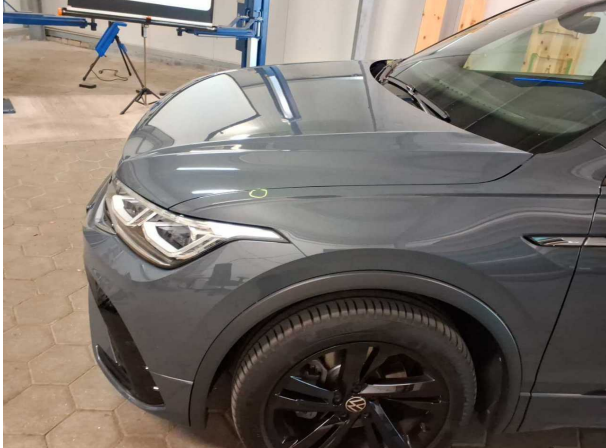
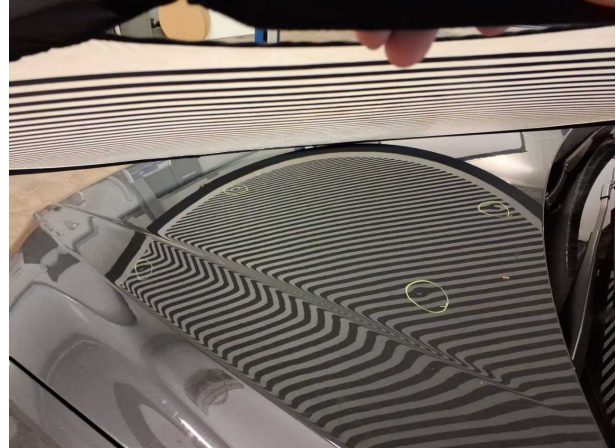
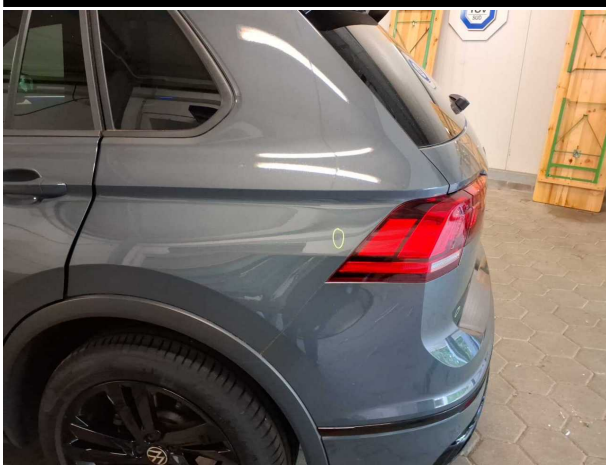
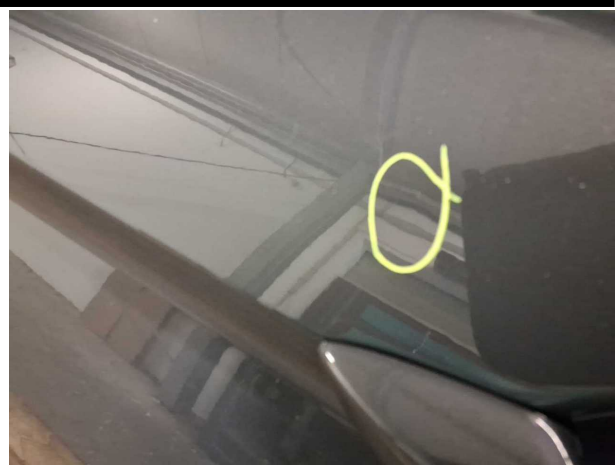
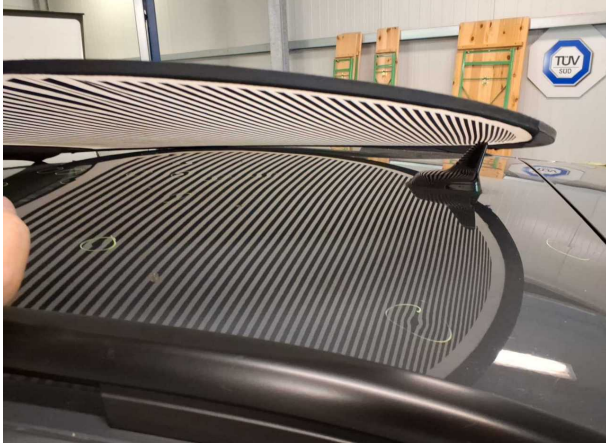
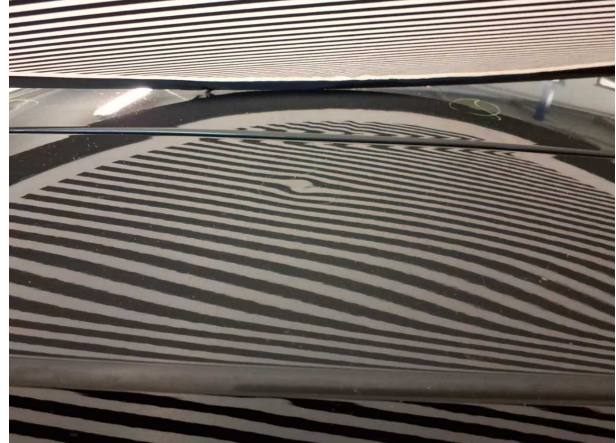
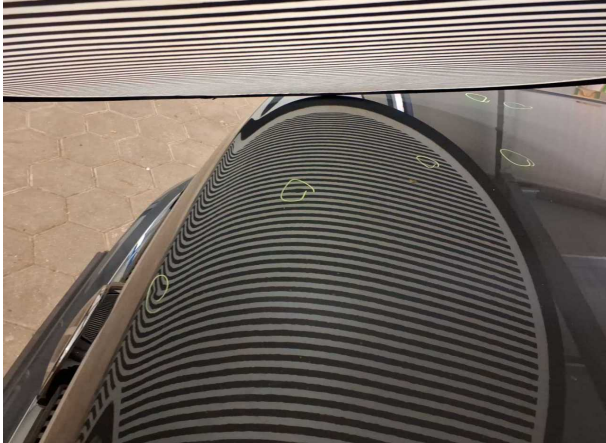
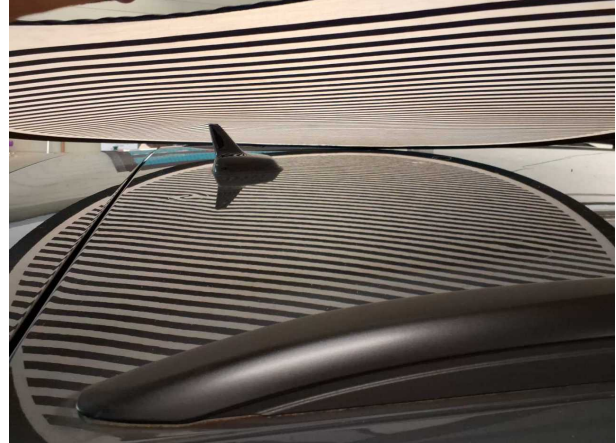
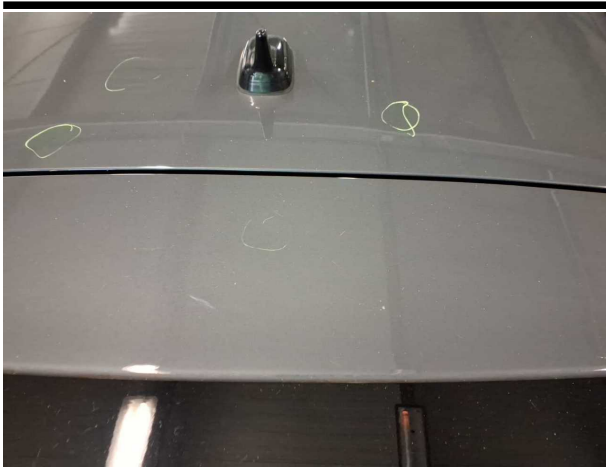
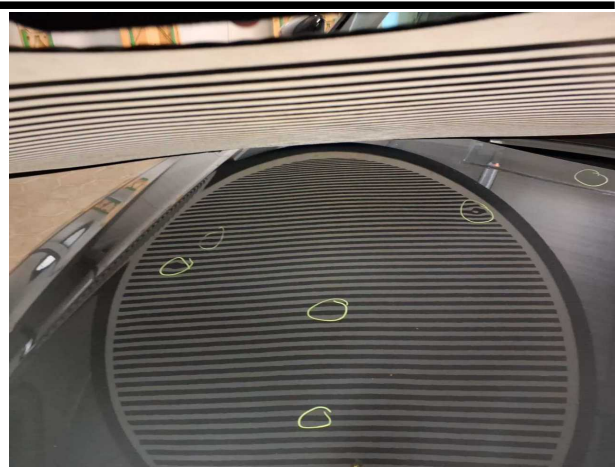
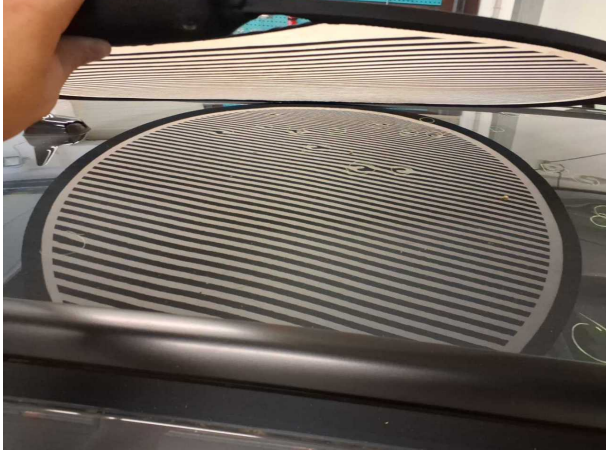
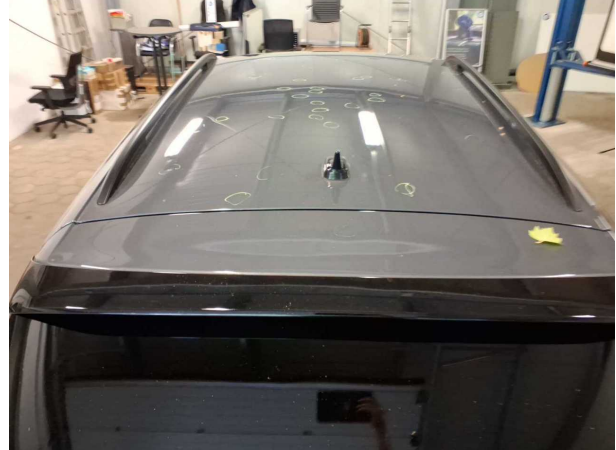
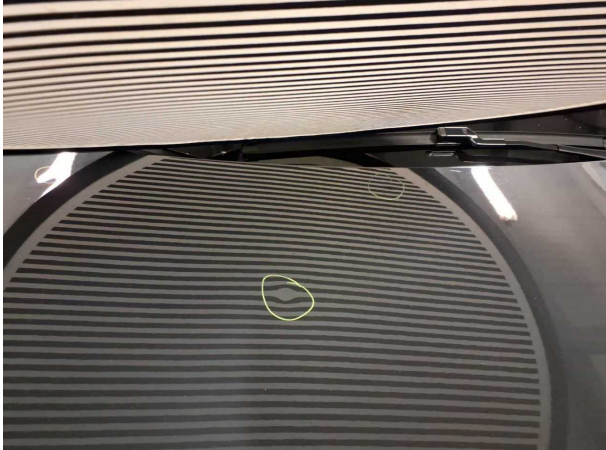
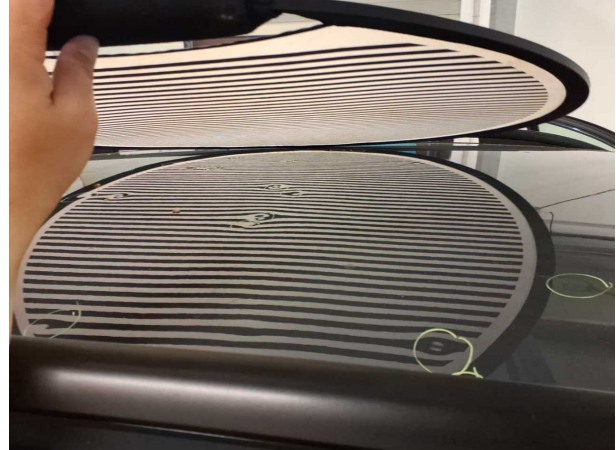
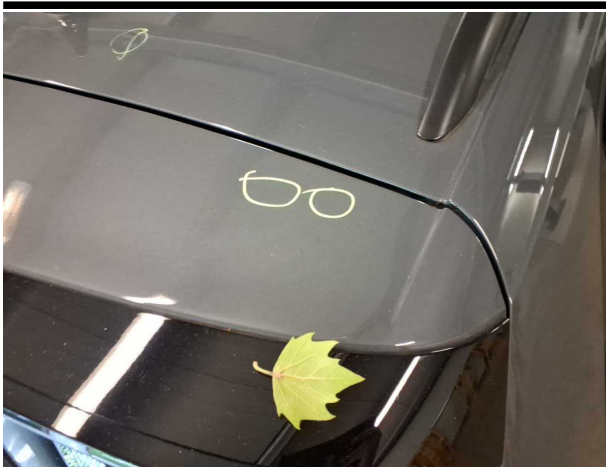
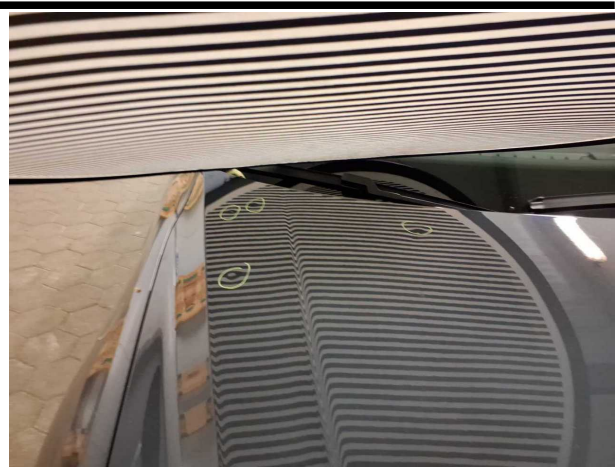
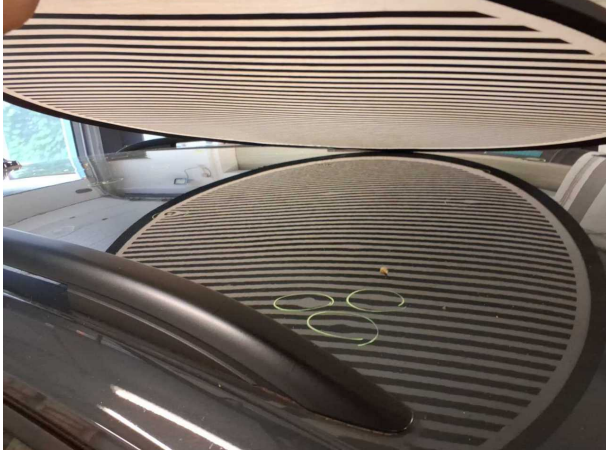
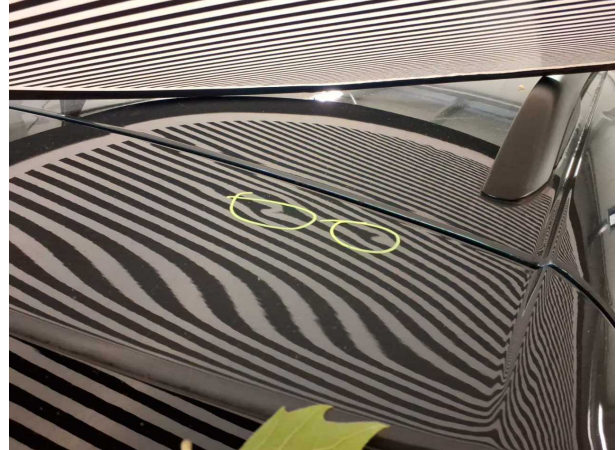
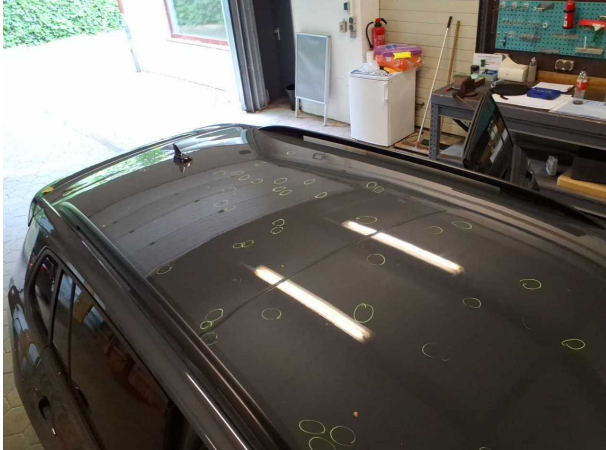
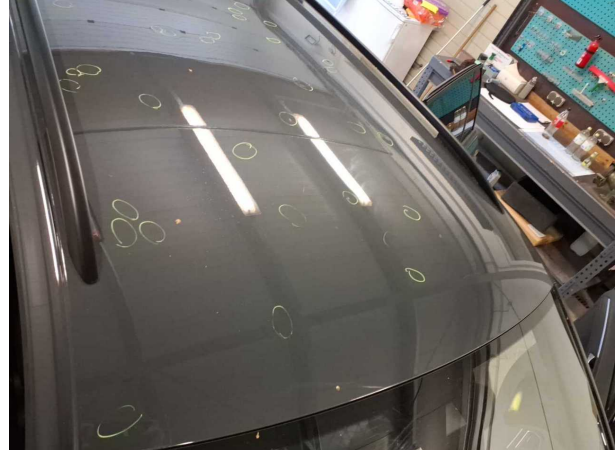
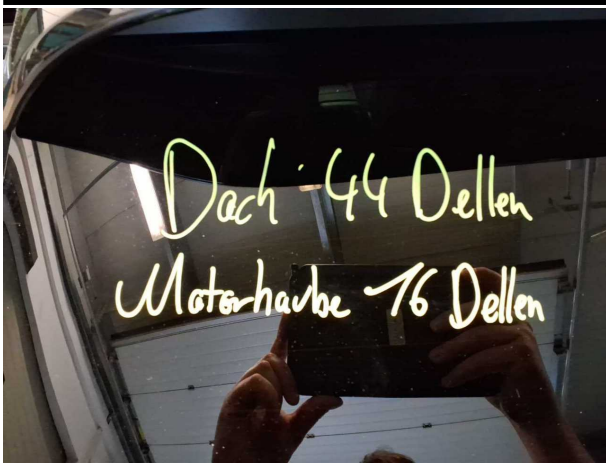
Beschädigung #3: Karosserie: Karosserie (Dach, Dachholm, Heckklappe, Kotflügel, Haube, SW li, Tür HL) - Hagelschaden -
