**Mercedes-Benz Citan**  
**Auftragsnummer: 855.6815.682**

**FIN: WDF4156051U174172**  
**Kennzeichen: 1-NEF-654**

#### Fahrzeugdaten

#### Sachverständige Feststellungen

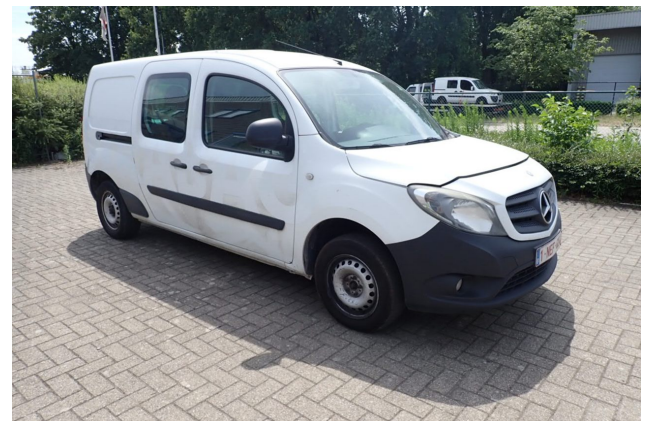
| Nr. Bauteilgruppe | Beschreibung |
|---|---|
| 1 Sonstiges | Fahrzeug - verschmutzt - aufbereiten |

Beschädigung 1: Sonstiges: Fahrzeug - verschmutzt - aufbereiten

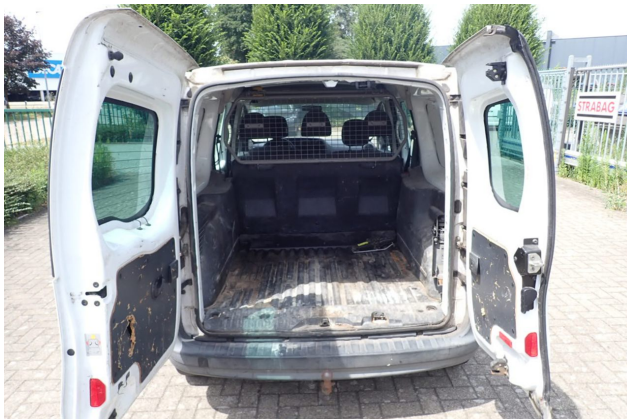
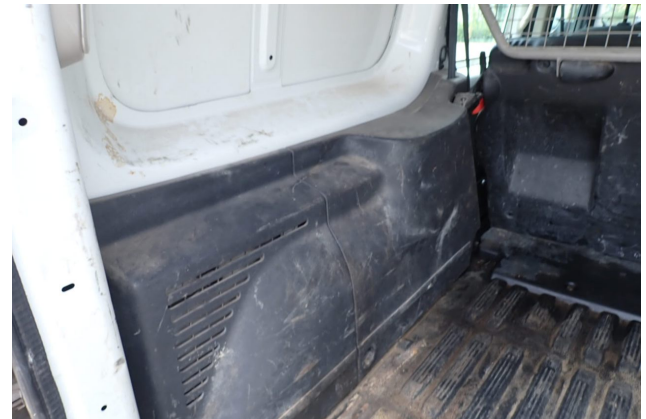
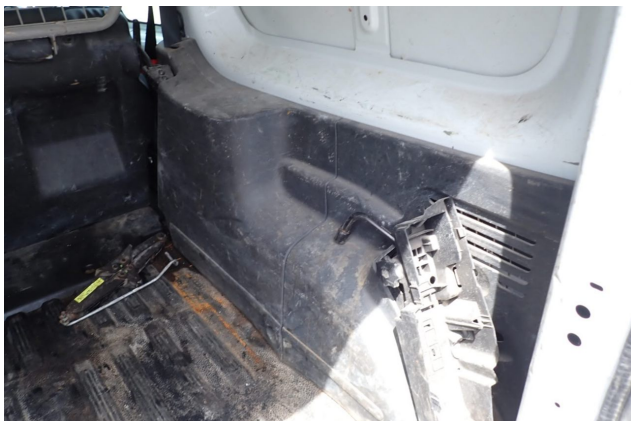
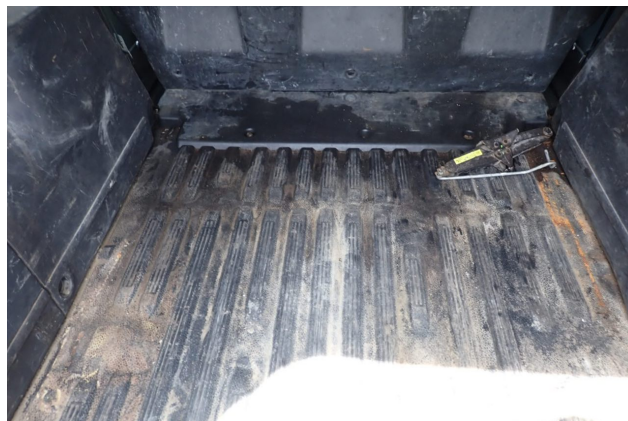
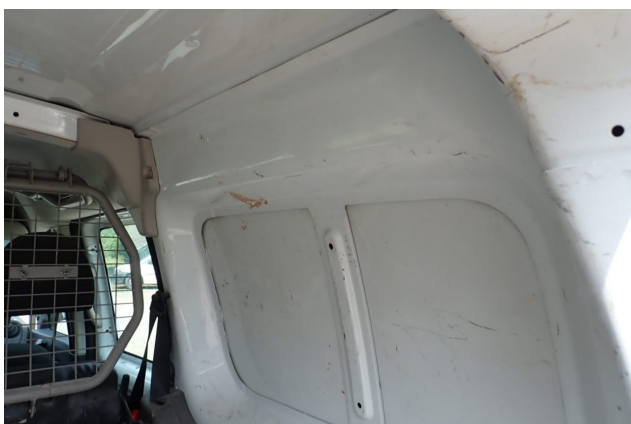
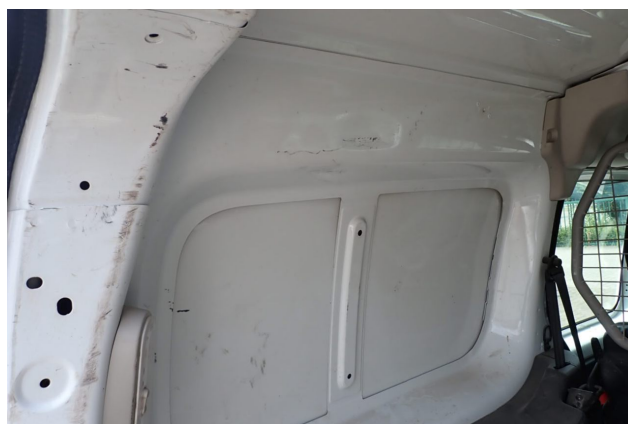
| Nr. Bauteilgruppe | Beschreibung |
|---|---|
| 2 Interieur | Laderaumboden - Kratzer - kein Abzug |

Beschädigung 2: Interieur: Laderaumboden - Kratzer - kein Abzug

**Beschädigung 2:** Interieur: Laderaumboden - Kratzer - kein Abzug

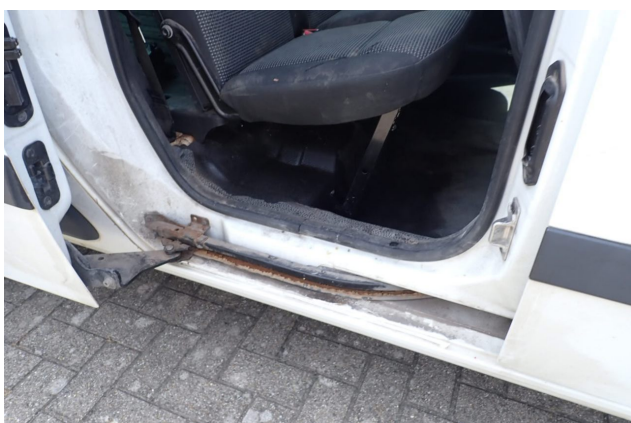
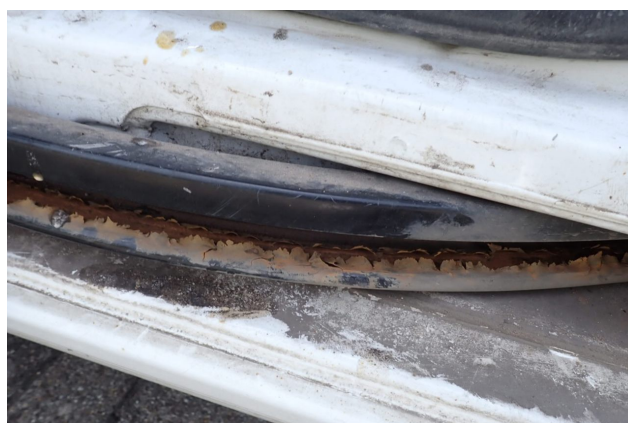
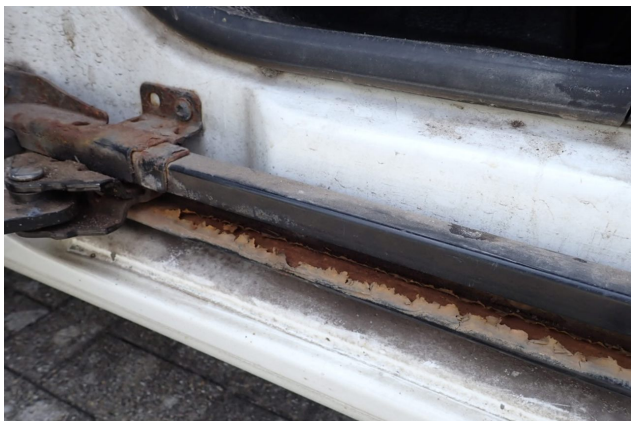
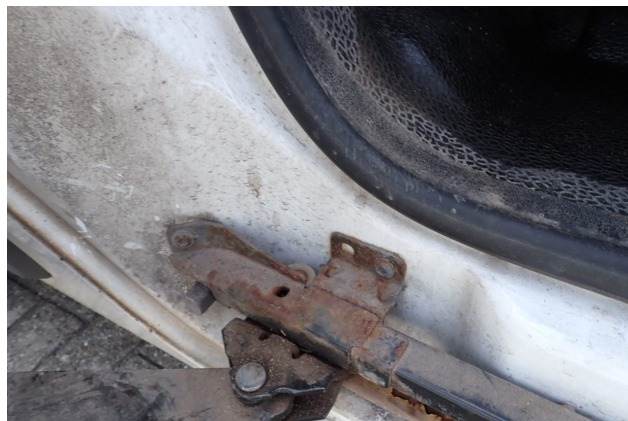
| Nr. Bauteilgruppe | Beschreibung |
|---|---|
| 3 Schiebetür rechts | Führungsschiene - Korrosion - kein Abzug |

**Beschädigung 3:** Schiebetür rechts: Führungsschiene - Korrosion - kein Abzug

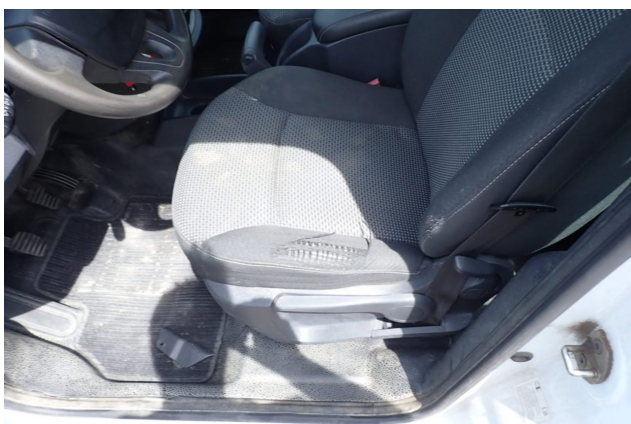
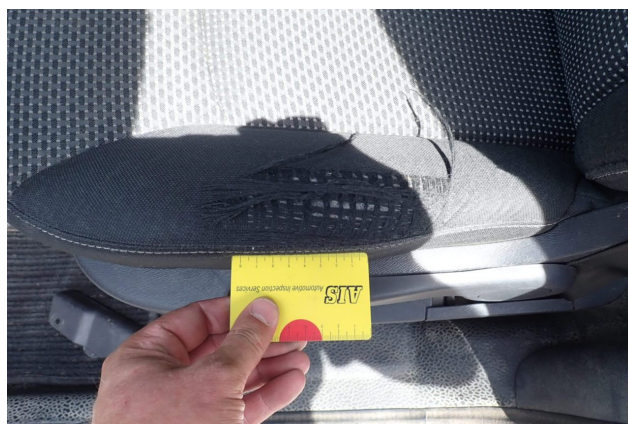
| Nr. Bauteilgruppe | Beschreibung |
|---|---|
| 4 Sitz vorn | Sitzbezug links - gebrochen / gerissen - erneuern |

**Beschädigung 4:** Sitz vorn: Sitzbezug links - gebrochen / gerissen - erneuern

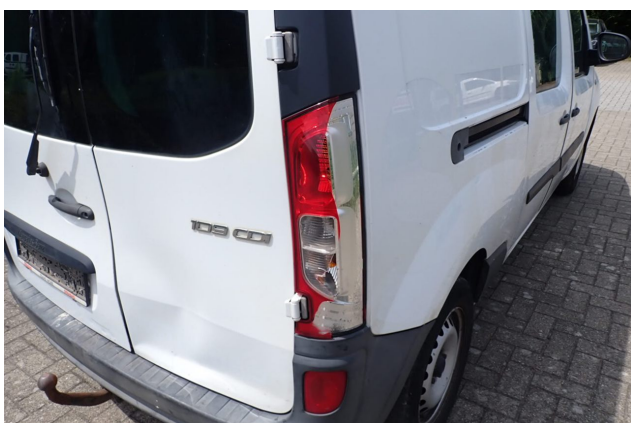
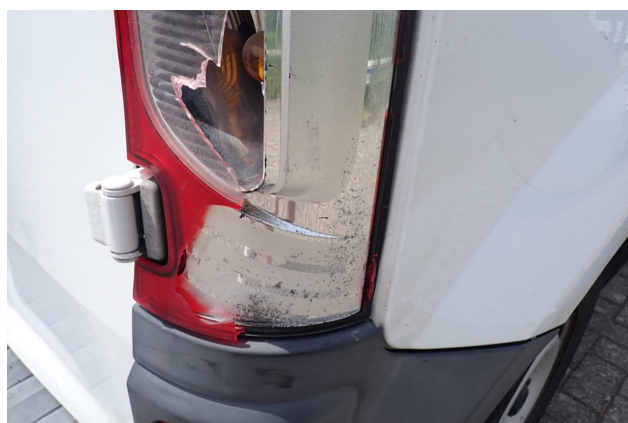
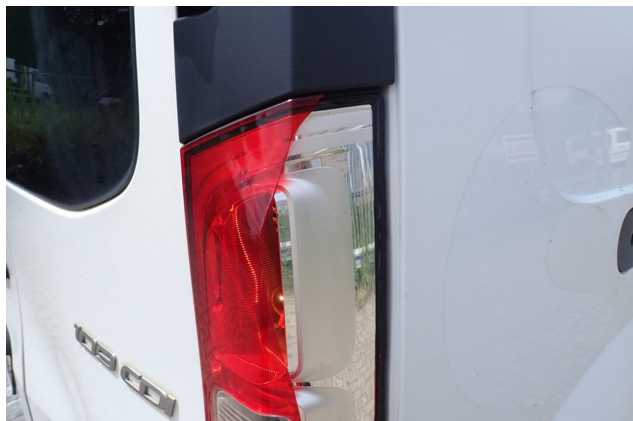
| Nr. Bauteilgruppe | Beschreibung |
|---|---|
| 5 Heckleuchte | Heckleuchte rechts - gebrochen / gerissen - erneuern |

**Beschädigung 5:** Heckleuchte: Heckleuchte rechts - gebrochen / gerissen - erneuern

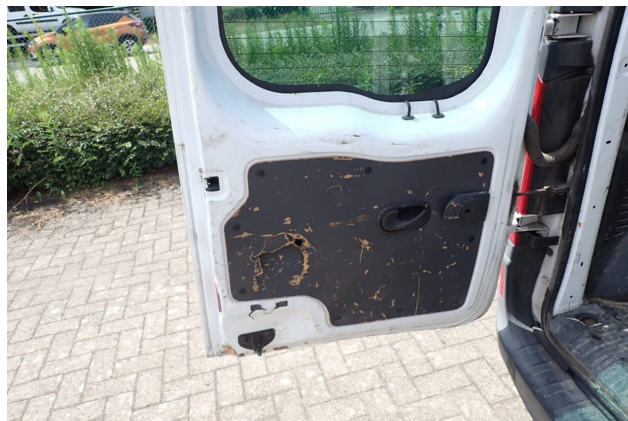
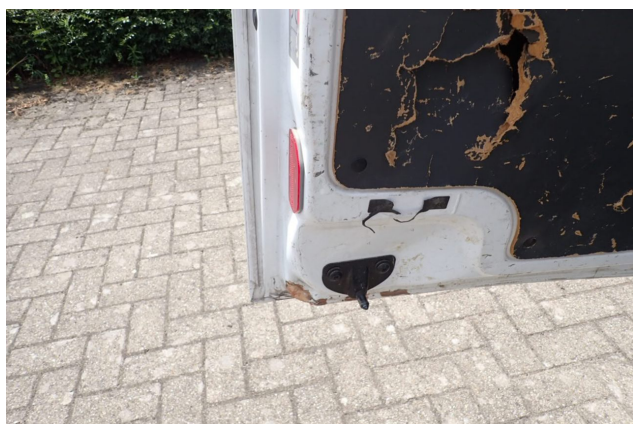
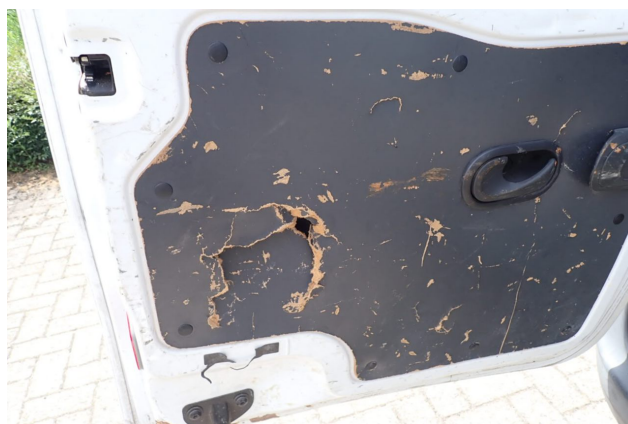
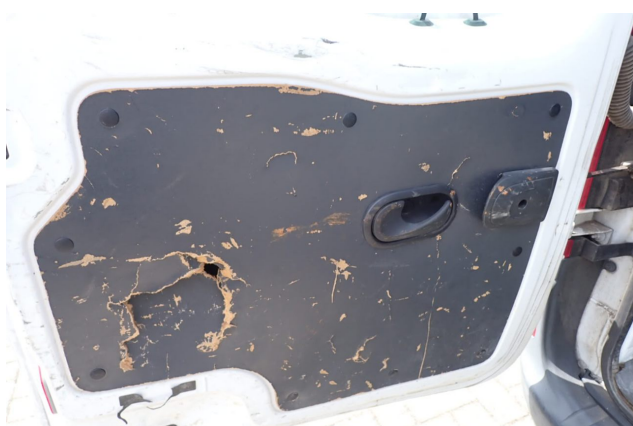
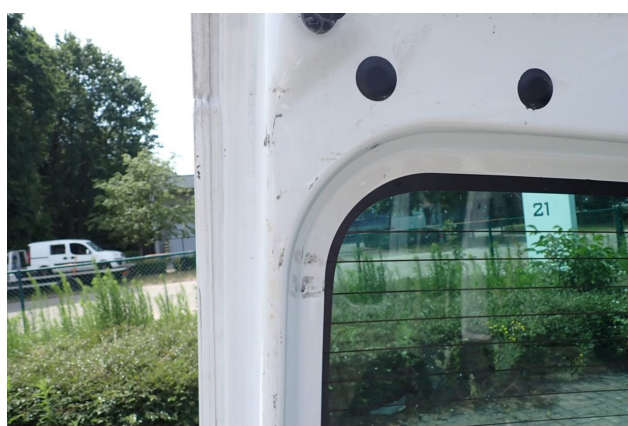
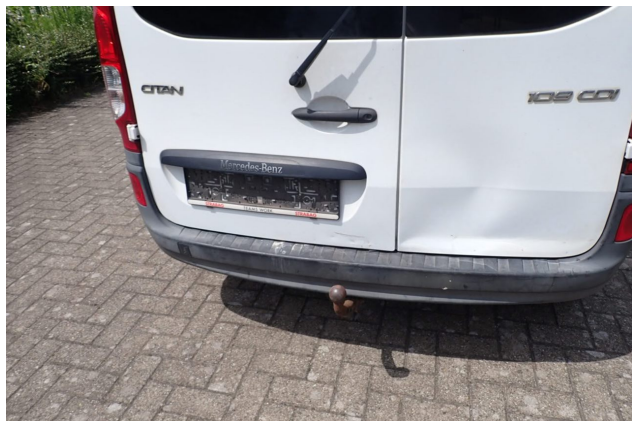
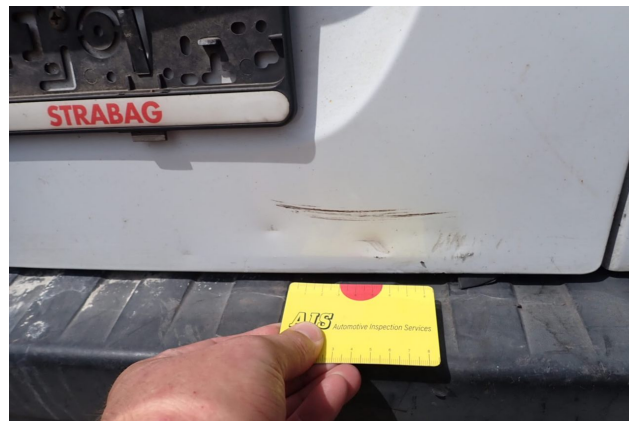
| Nr. Bauteilgruppe | Beschreibung |
|---|---|
| 6 Heckklappe/-tür | Hecktür links - Delle / Lackschaden - instandsetzen und lackieren |

**Beschädigung 6:** Heckklappe/-tür: Hecktür links - Delle / Lackschaden - instandsetzen und lackieren

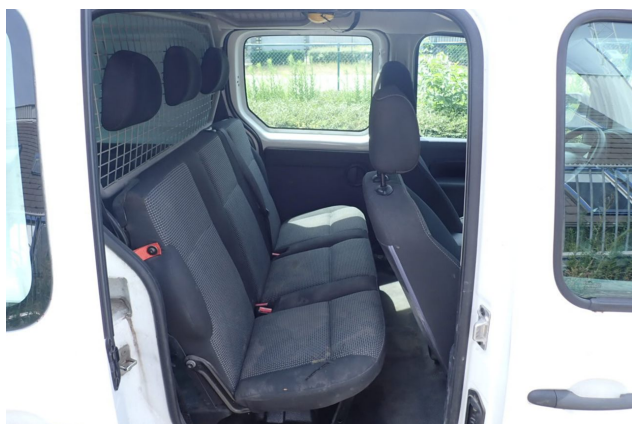
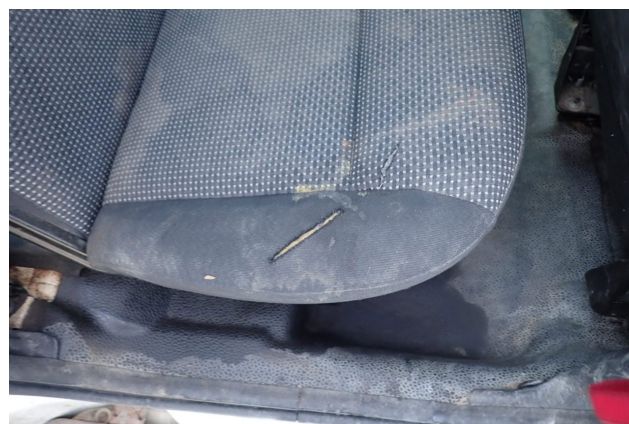
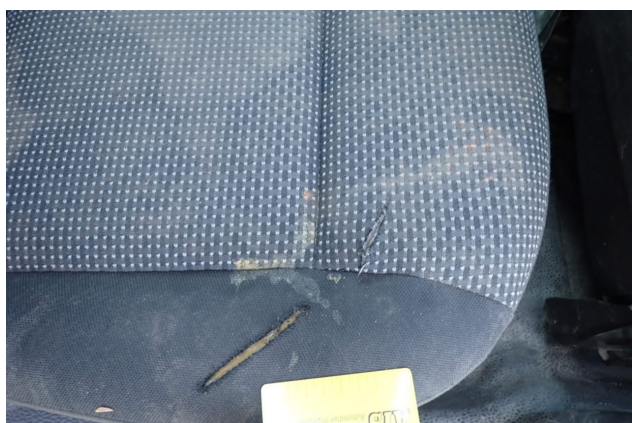
| Nr. Bauteilgruppe | Beschreibung |
|---|---|
| 7 Sitz hinten | Rücksitz - beschädigt - erneuern |

**Beschädigung 7:** Sitz hinten: Rücksitz - beschädigt - erneuern

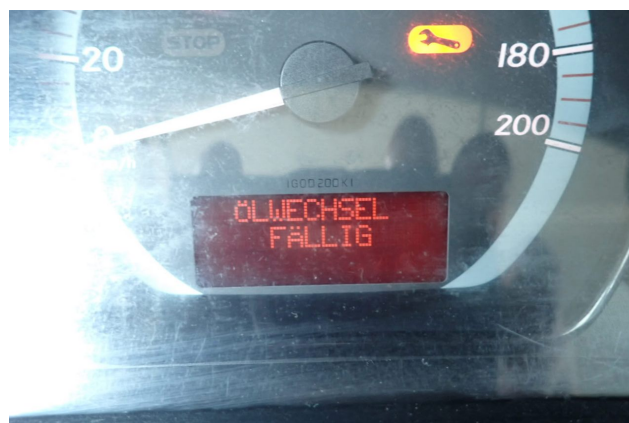
| Nr. Bauteilgruppe | Beschreibung |
|---|---|
| 8 Sonstiges | Inspektion/Wartung - fällig - durchführen |

**Beschädigung 8:** Sonstiges: Inspektion/Wartung - fällig - durchführen

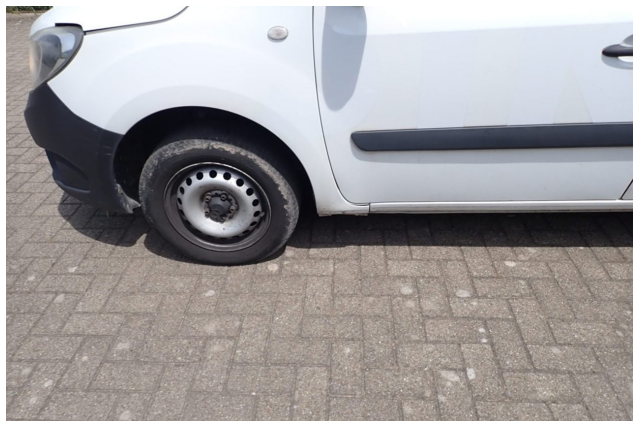
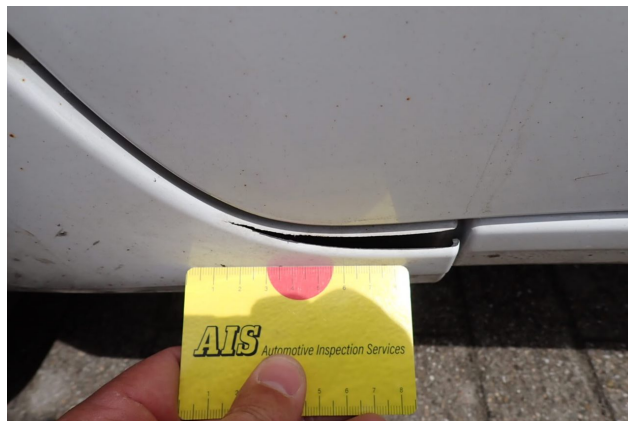
| Nr. Bauteilgruppe | Beschreibung |
|---|---|
| 9 Kotflügel links | Kotflügel links - gebrochen / gerissen - erneuern |

**Beschädigung 9:** Kotflügel links: Kotflügel links - gebrochen / gerissen - erneuern

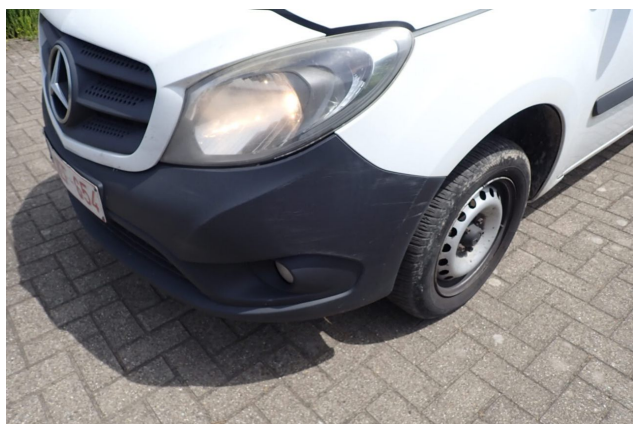
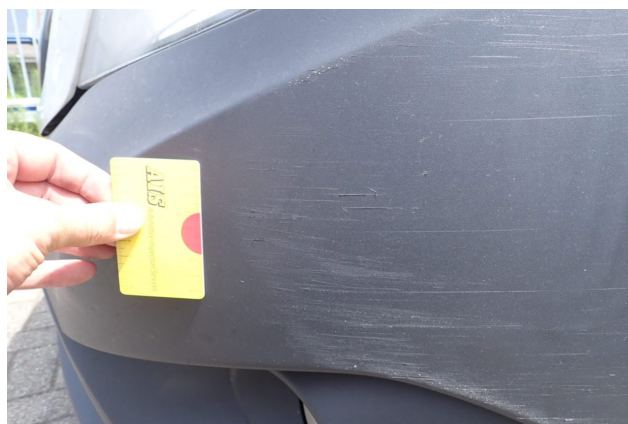
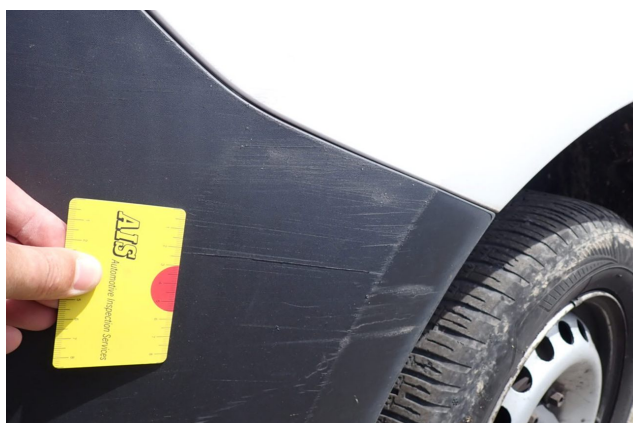
| Nr. Bauteilgruppe | Beschreibung |
|---|---|
| 10 Stossfänger vorn | Stossfänger vorn (unlackiert) - verkratzt / verschürft - erneuern |

**Beschädigung 10:** Stossfänger vorn: Stossfänger vorn (unlackiert) - verkratzt / verschürft - erneuern

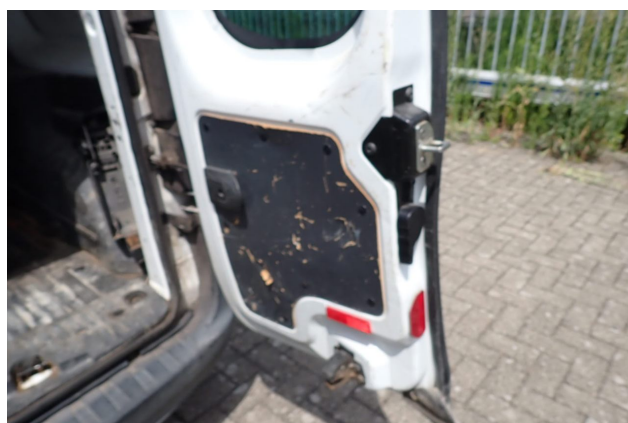
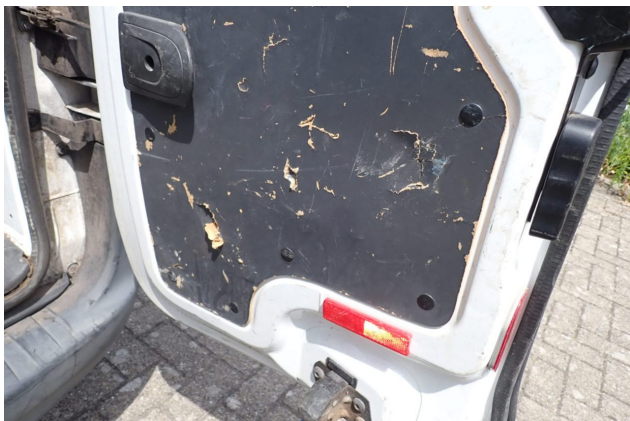
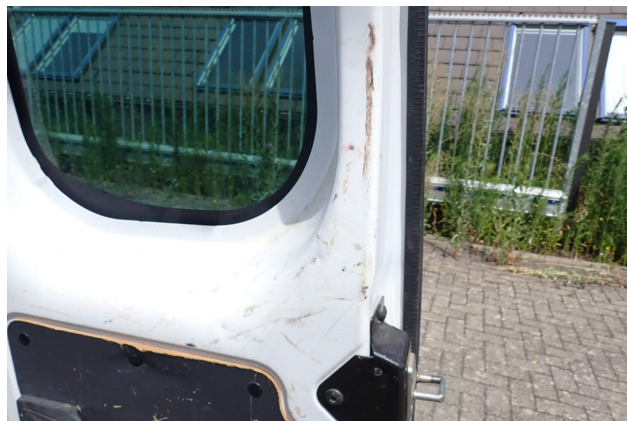
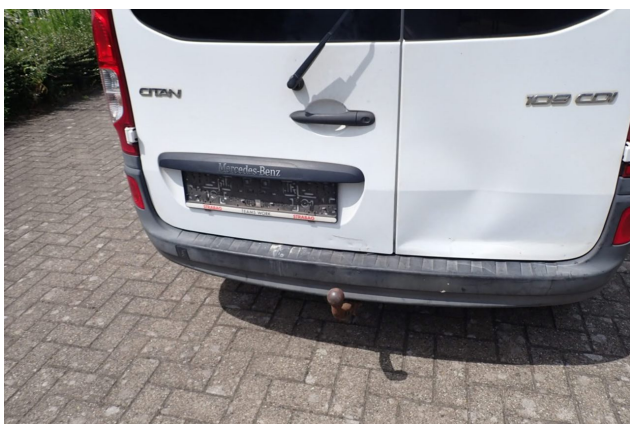
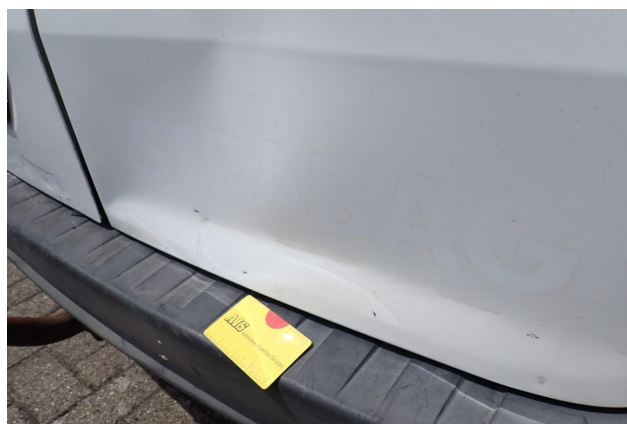
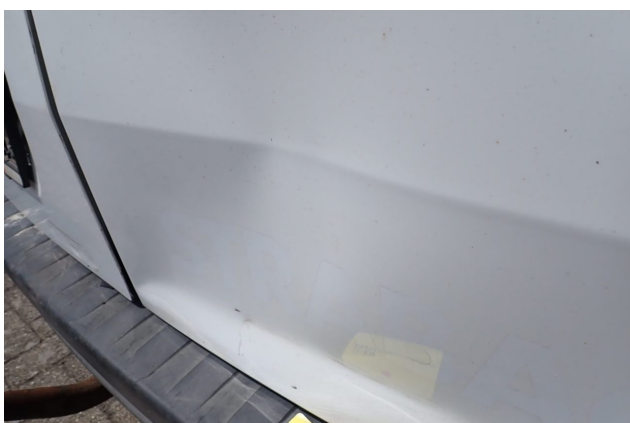
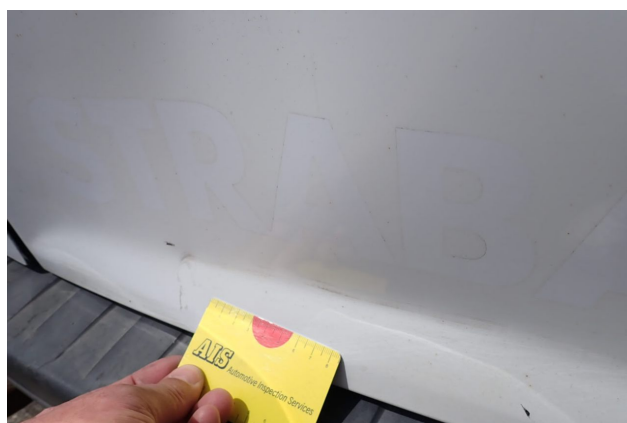
| Nr. Bauteilgruppe | Beschreibung |
|---|---|
| 11 Heckklappe/-tür | Hecktür rechts - Delle / Lackschaden - erneuern |

**Beschädigung 11:** Heckklappe/-tür: Hecktür rechts - Delle / Lackschaden - erneuern

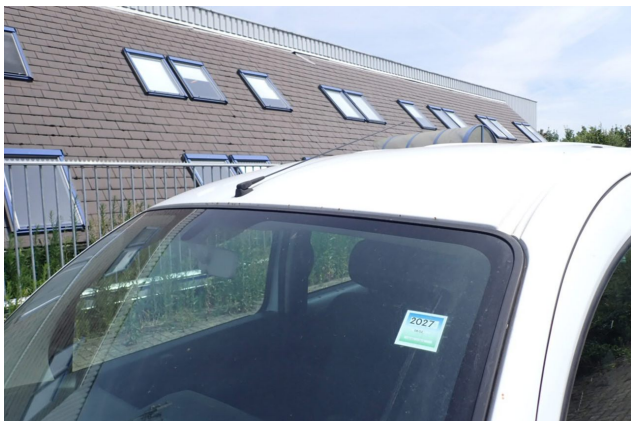
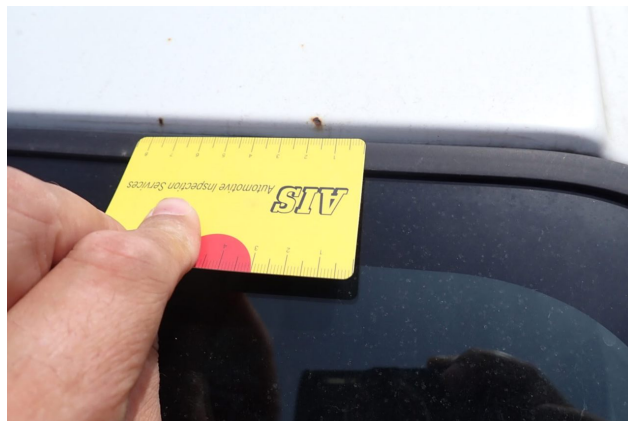
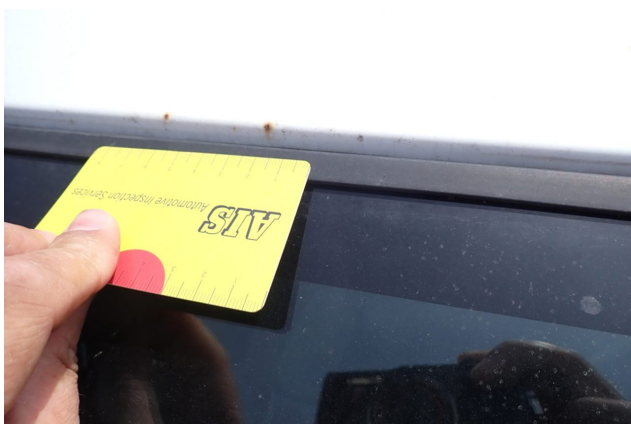
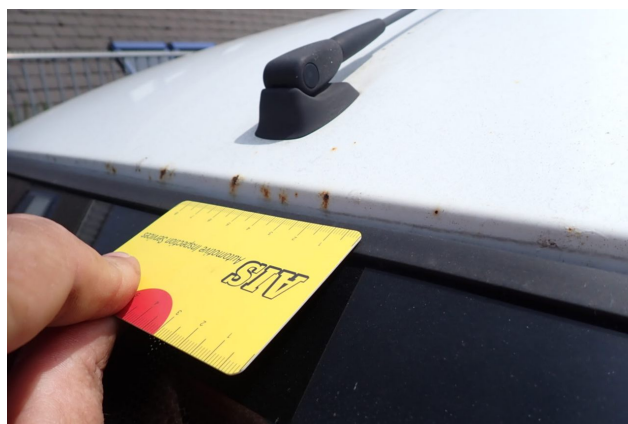
| Nr. Bauteilgruppe | Beschreibung |
|---|---|
| 1 Fahrzeugdach | Dach - Delle / Lackschaden - kein Abzug |

**Gebrauchsspur 1:** Fahrzeugdach: Dach - Delle / Lackschaden  
- kein Abzug

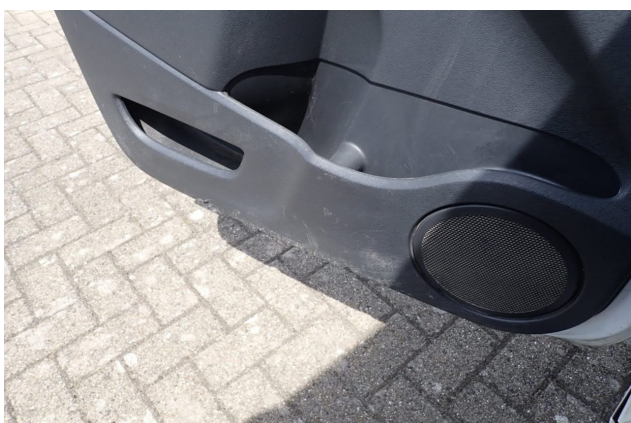
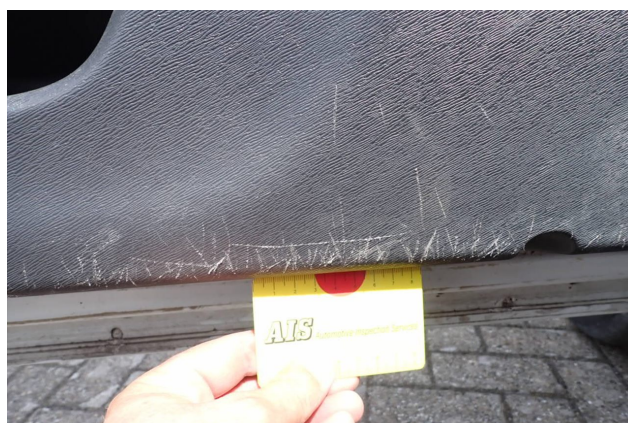
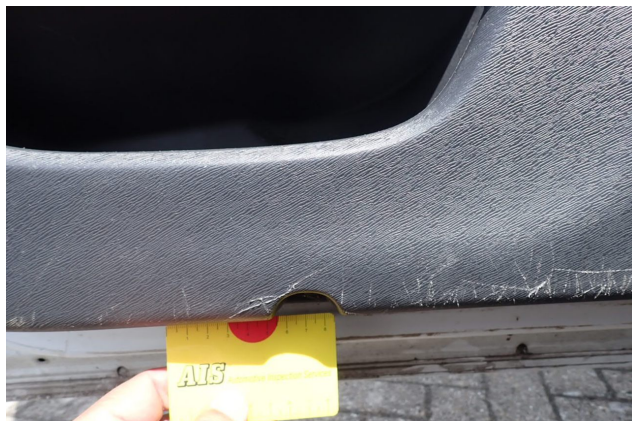
| Nr. Bauteilgruppe | Beschreibung |
|---|---|
| 2 Verkleidungen/<br>Abdeckungen | Türverkleidung vorn links - beschädigt - kein Abzug |

**Gebrauchsspur 2:** Verkleidungen/Abdeckungen:  
Türverkleidung vorn links - beschädigt - kein Abzug

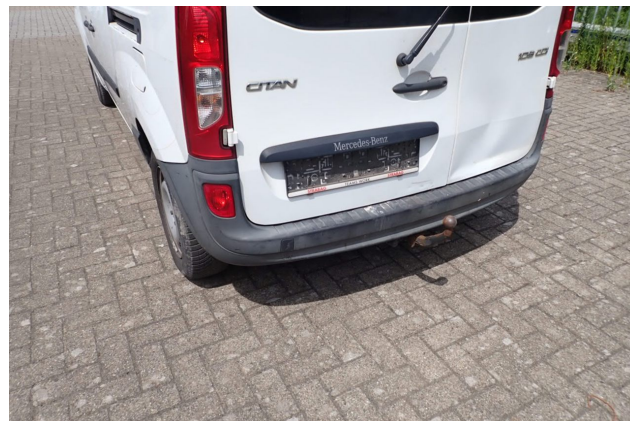
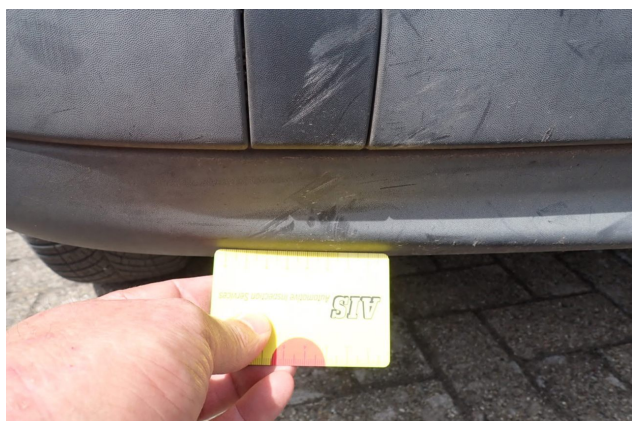
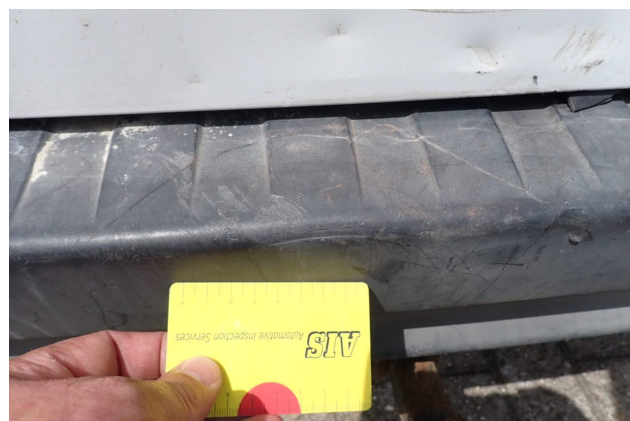
| Nr. Bauteilgruppe | Beschreibung |
|---|---|
| 3 Stossfänger hinten | Stossfänger hinten (unlackiert) - verkratzt / verschürft - kein Abzug |

**Gebrauchsspur 3:** Stossfänger hinten: Stossfänger hinten  
(unlackiert) - verkratzt / verschürft - kein Abzug
