# Zustandsbericht

| Hersteller / Modell | ORA Funky Cat 400 Pro+ | | |
| Kennzeichen | | Fahrgestellnummer | LGWEEUA50PK633015 |

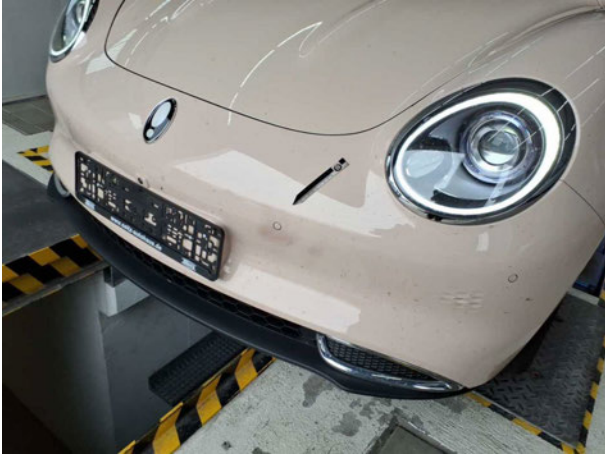
| Nr. | Bauteilgruppe | Beschreibung |
|---|---|---|
| 1 | Stossfänger vorn | Stossfänger vorn (Lackfleck) - abweichend Auslieferungszustand - auslegen / polieren |

**Beschädigung #1:** Stossfänger vorn: Stossfänger vorn (Lackfleck) -  
abweichend Auslieferungszustand - auslegen / polieren

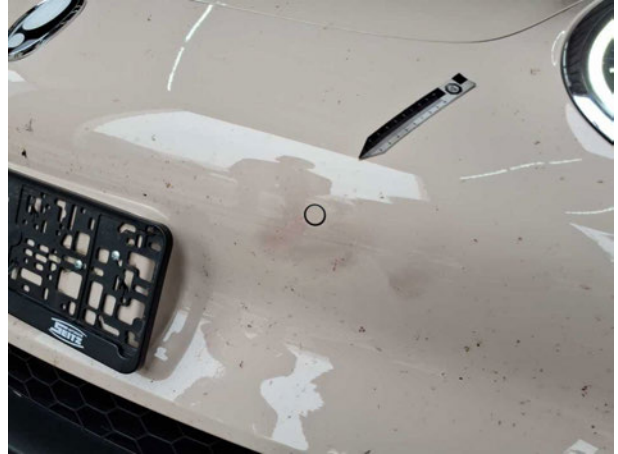
**Beschädigung #1:** Stossfänger vorn: Stossfänger vorn (Lackfleck) -  
abweichend Auslieferungszustand - auslegen / polieren

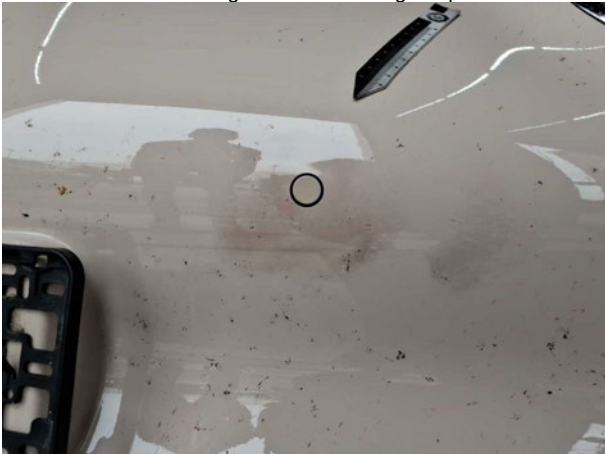
**Beschädigung #1:** Stossfänger vorn: Stossfänger vorn (Lackfleck) -  
abweichend Auslieferungszustand - auslegen / polieren

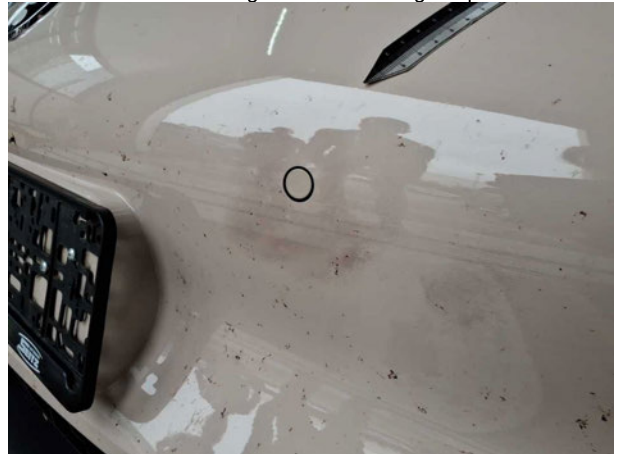
**Beschädigung #1:** Stossfänger vorn: Stossfänger vorn (Lackfleck) -  
abweichend Auslieferungszustand - auslegen / polieren
