Fahrzeugbeschreibung

Fahrzeug: LAND ROVER Discovery Sport P300e AWD Automatik R-DYNAMIC S Sports Utility
Vehicle 5-türig 1498 ccm 309 PS / 227 KW Elektrisch 8-Gang Automatik

Zustandsbericht

Inspection date: 2 Jun 2026
Protocol number: 45750282

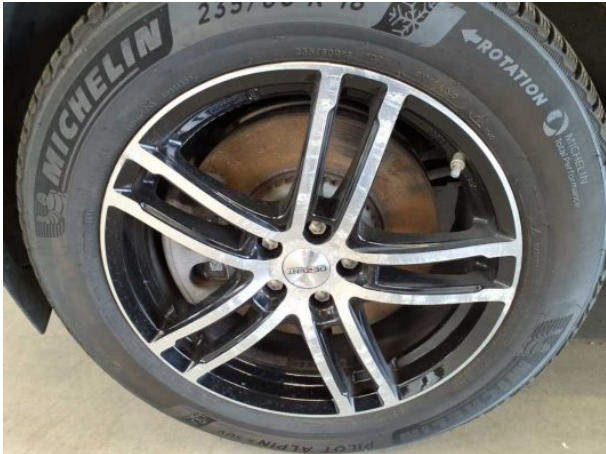
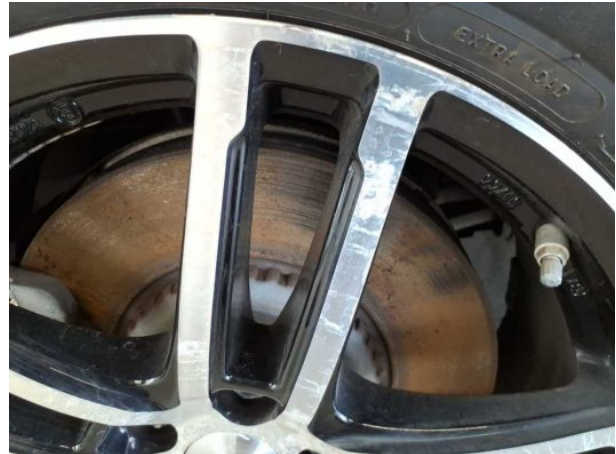
Damage #1: Wheel / tyres: Alloy rim - front left side (Verätzungen) - Corrosion - Loss in value

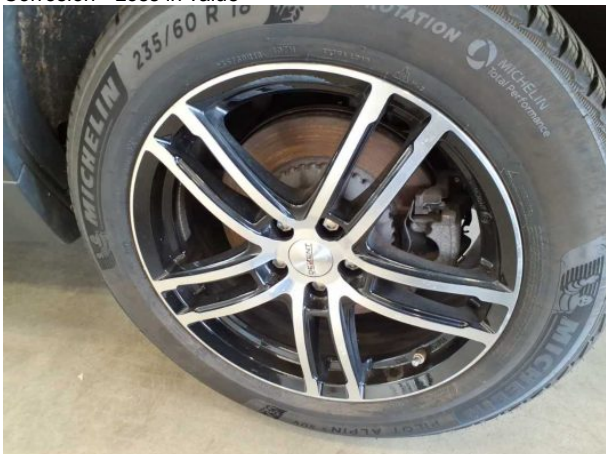
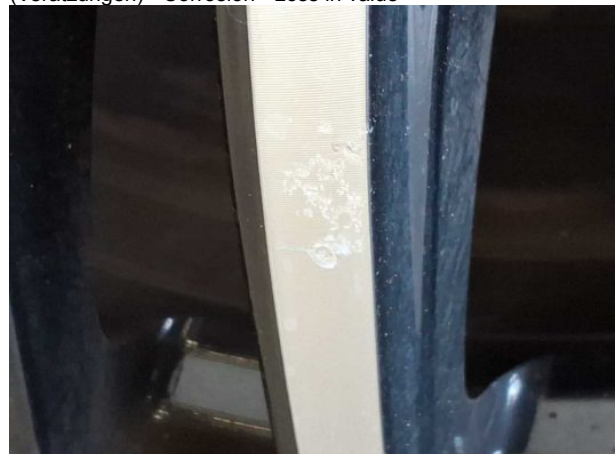
Damage #2: Wheel / tyres: Alloy rim - rear left side (Verätzungen) - Corrosion - Loss in value

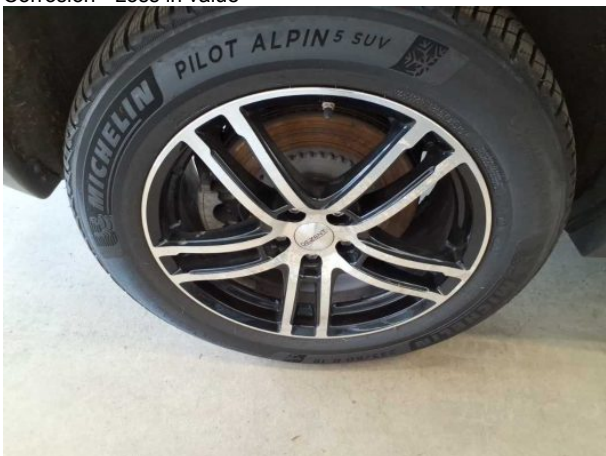
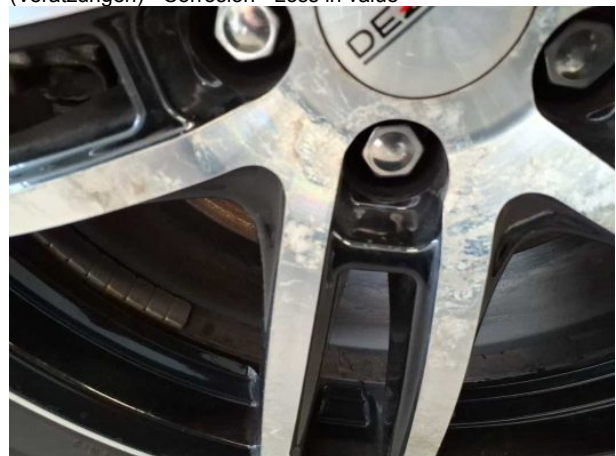
Damage #3: Wheel / tyres: Alloy rim - rear right side (Verätzungen) - Corrosion - Loss in value

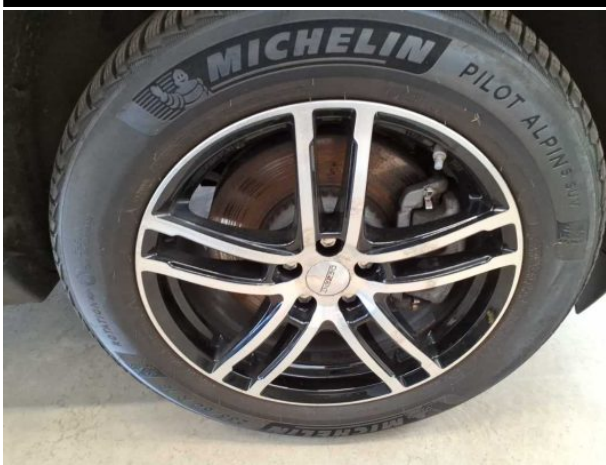
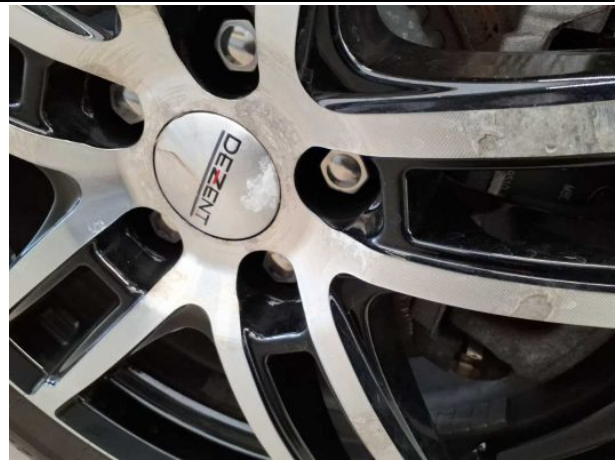
Damage #4: Wheel / tyres: Alloy rim - front right side - Corrosion - Loss in value

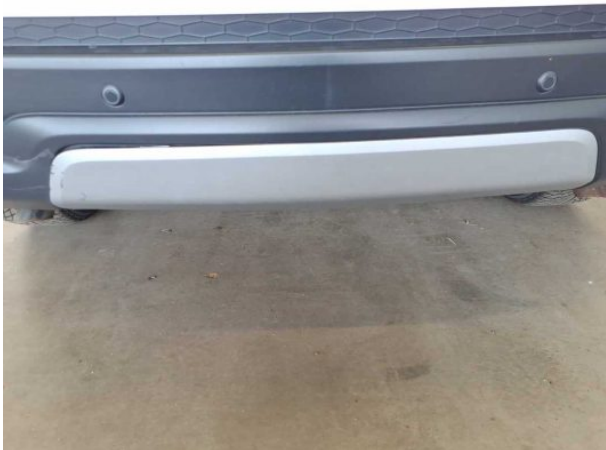
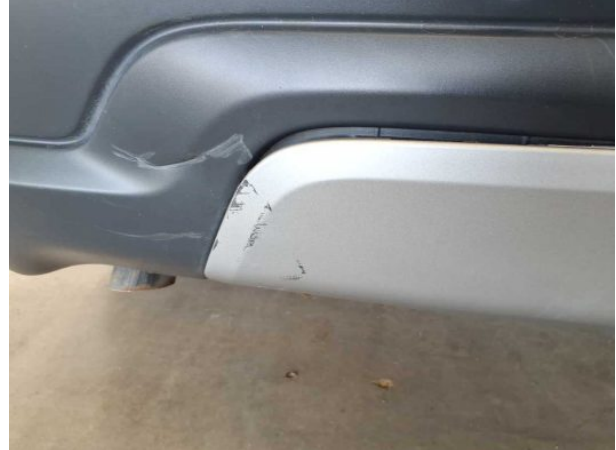
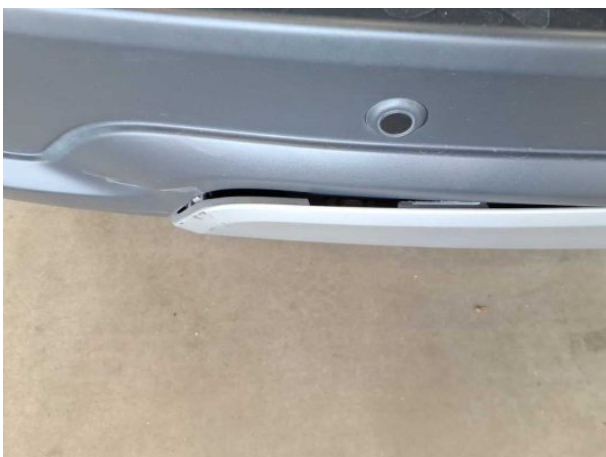
Damage #5: Rear bumper: Spoiler - Deformed - Replace

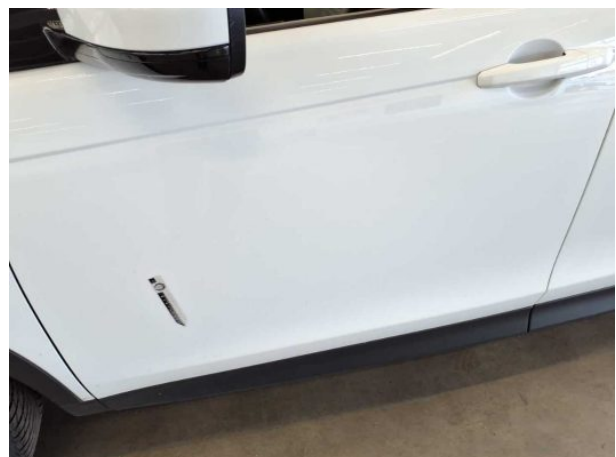
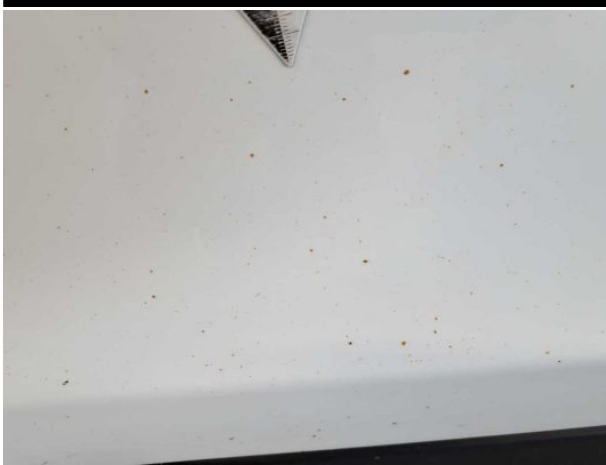
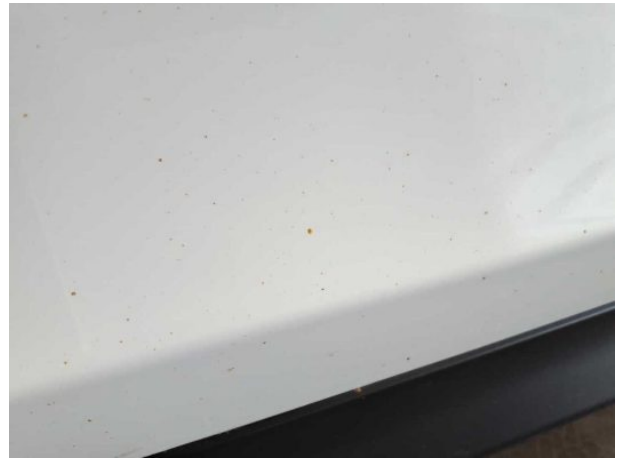
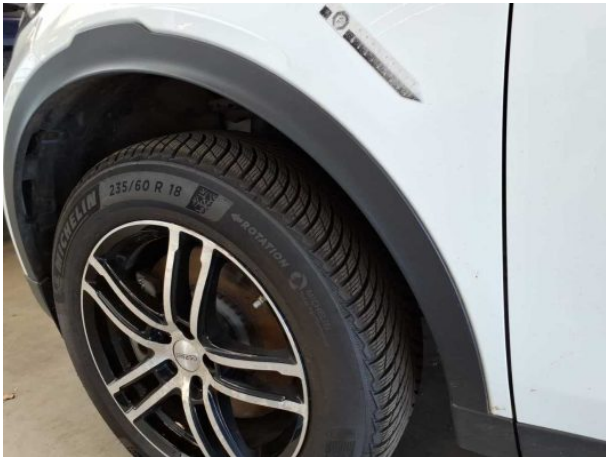
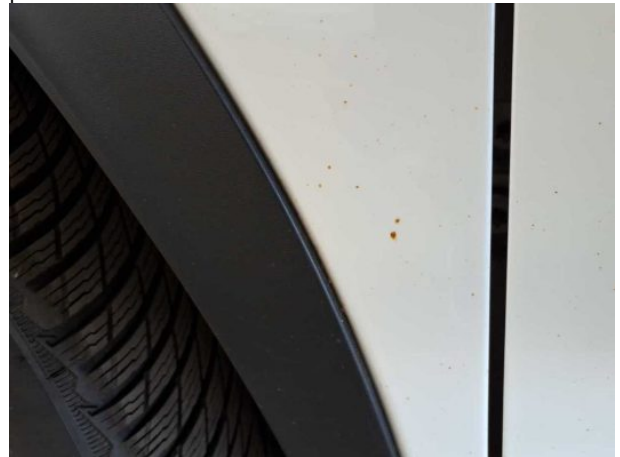
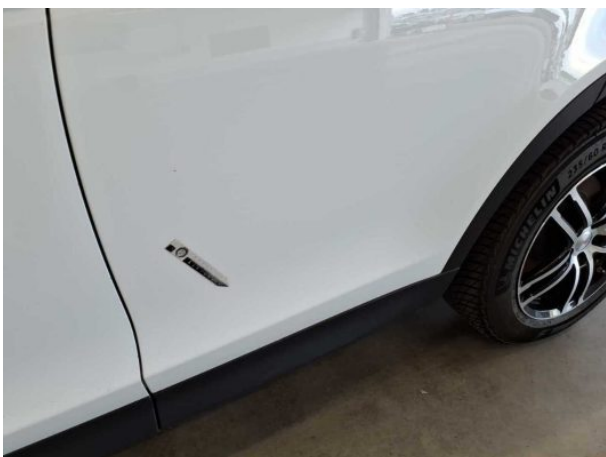
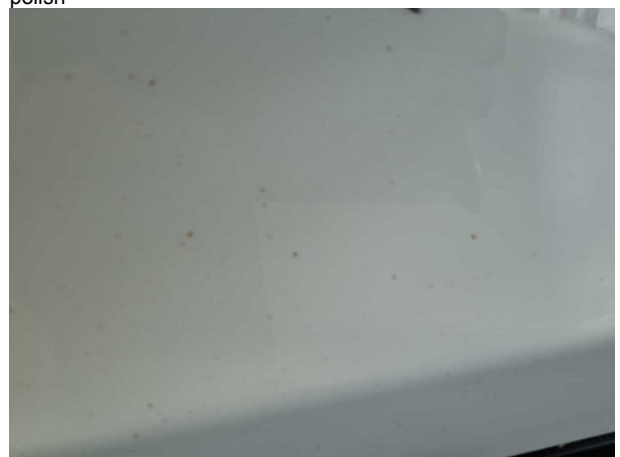
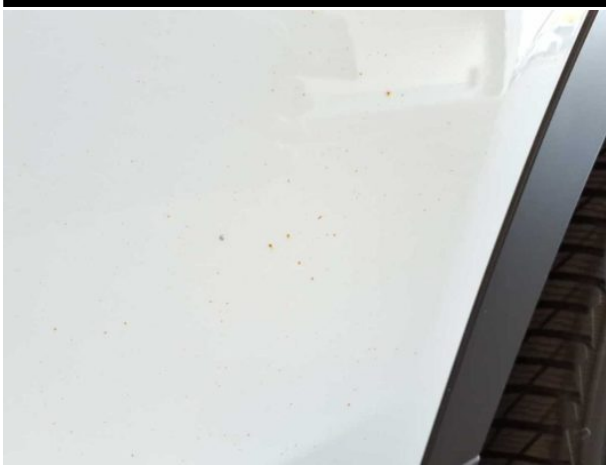
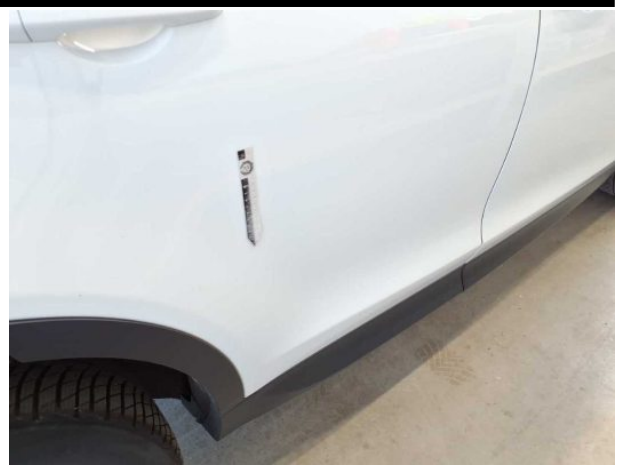
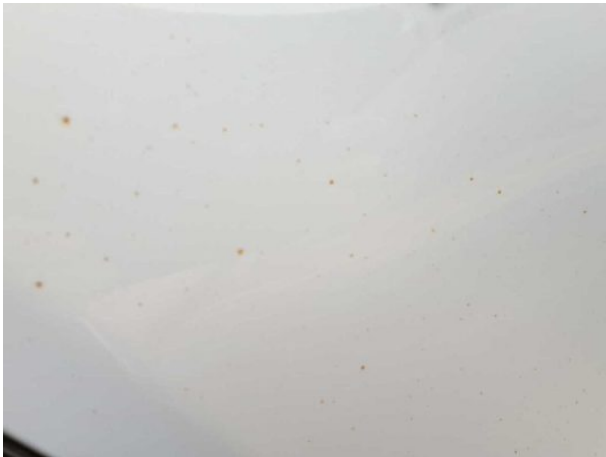
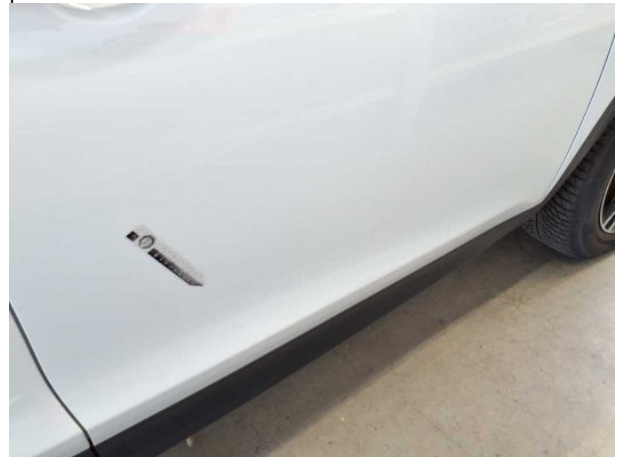
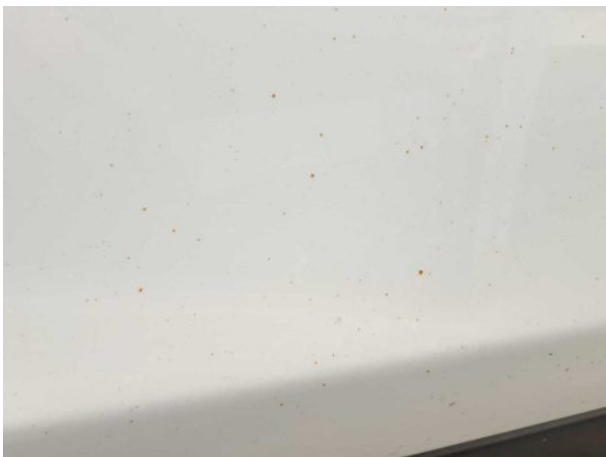
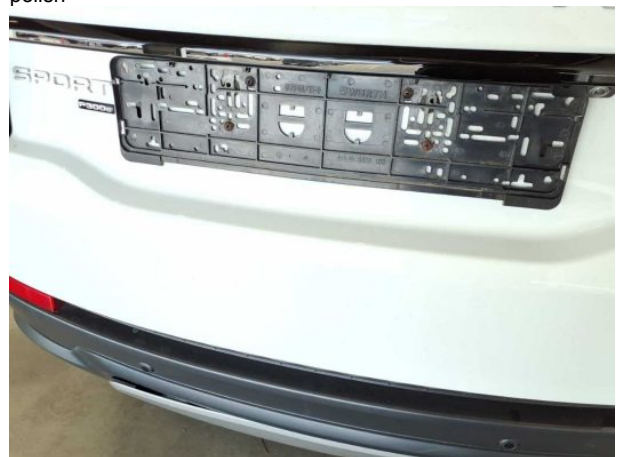
Damage #6: Body: Body (Flugrost) - Paint defect - Cover / polish

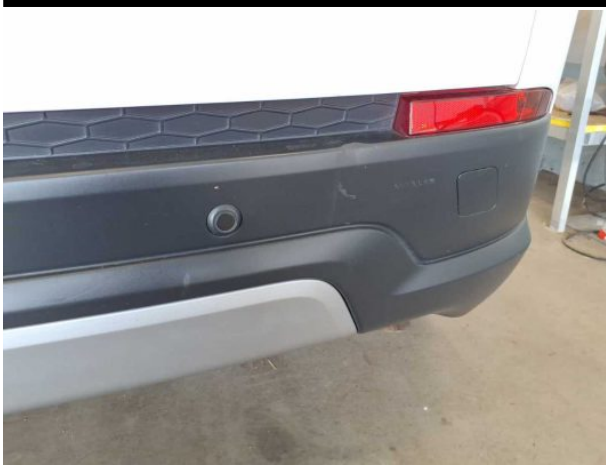
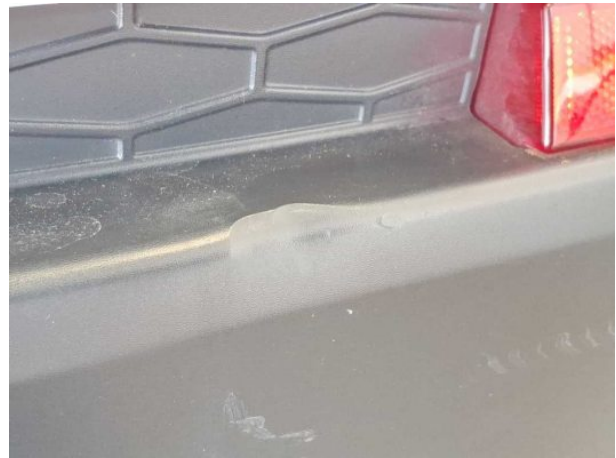
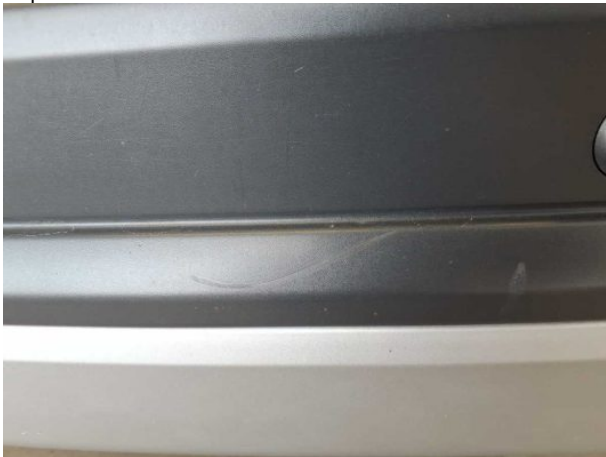
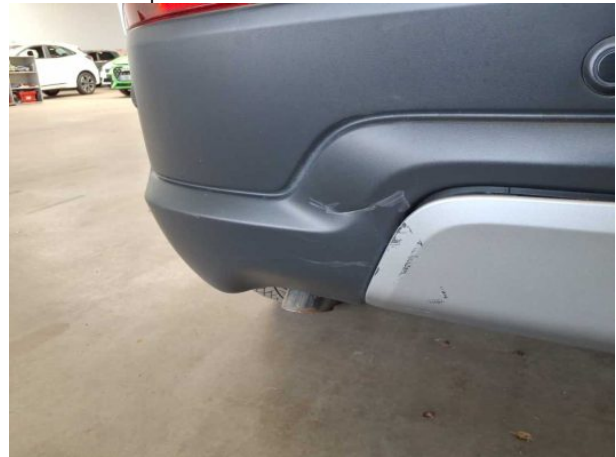
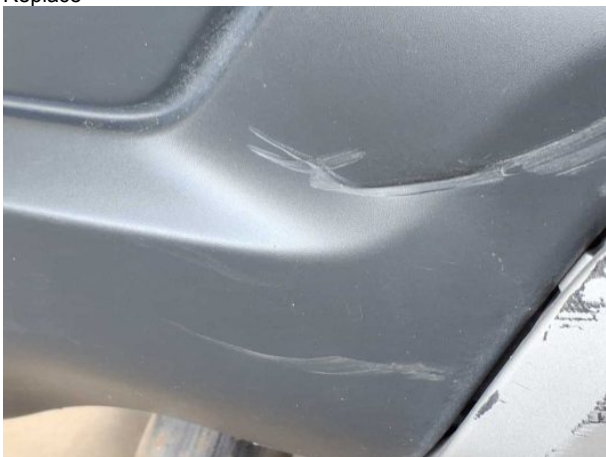
Damage #7: Rear bumper: Rear bumper (unpainted) - Deformed - Replace

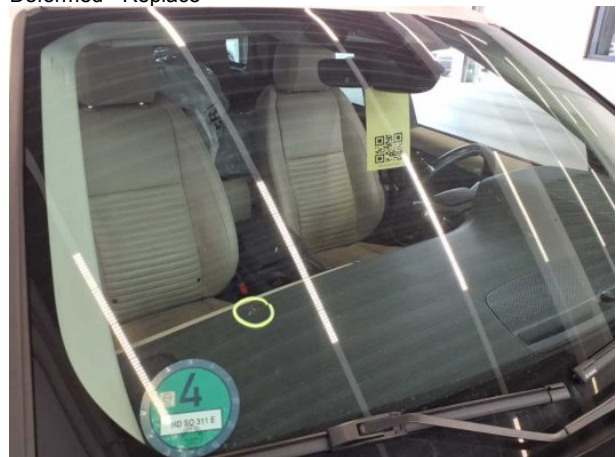
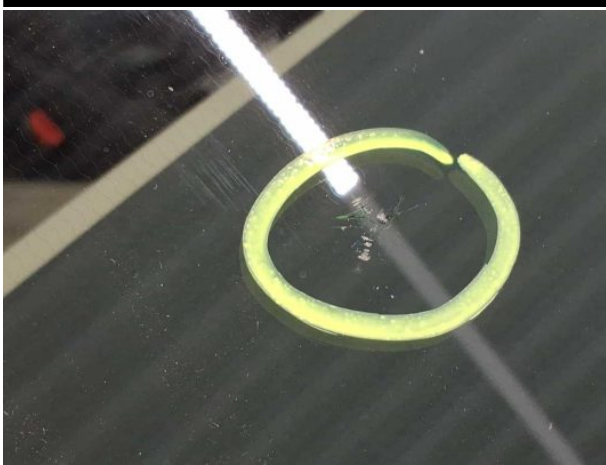
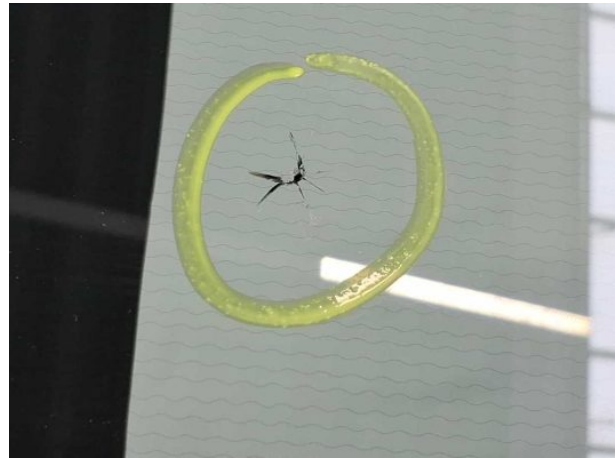
Damage #8: Vehicle glazing: Windscreen with lane departure assistant - Stone chips - Replace

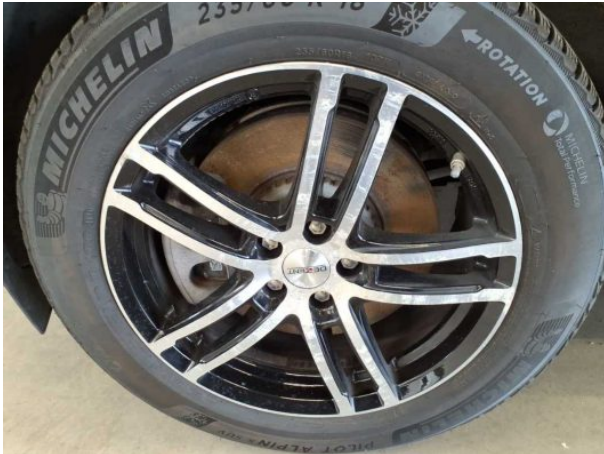
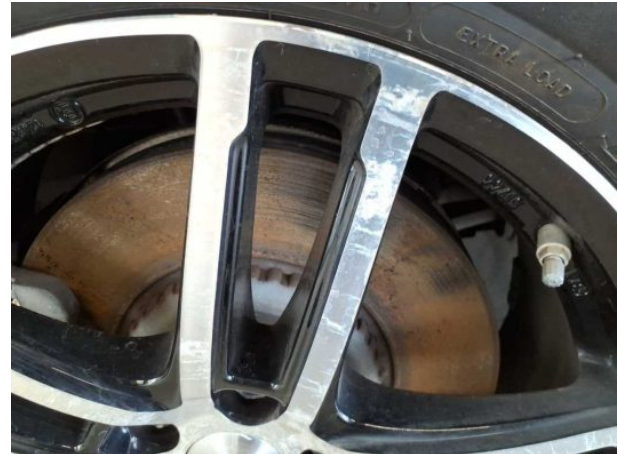
Beschädigung #1: Rad/Reifen: Leichtmetallfelge vorn links (Verätzungen) - Korrosion - Wertminderung

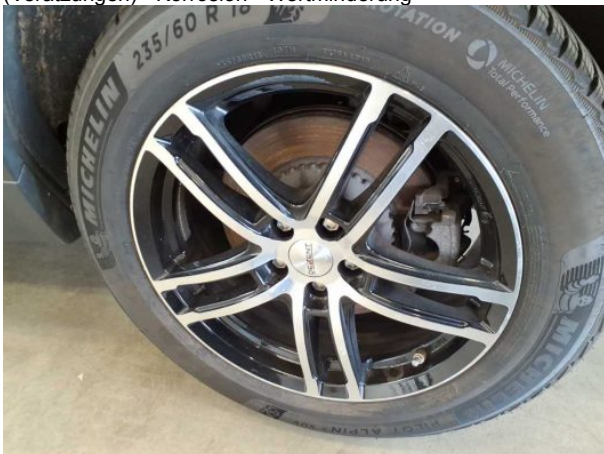
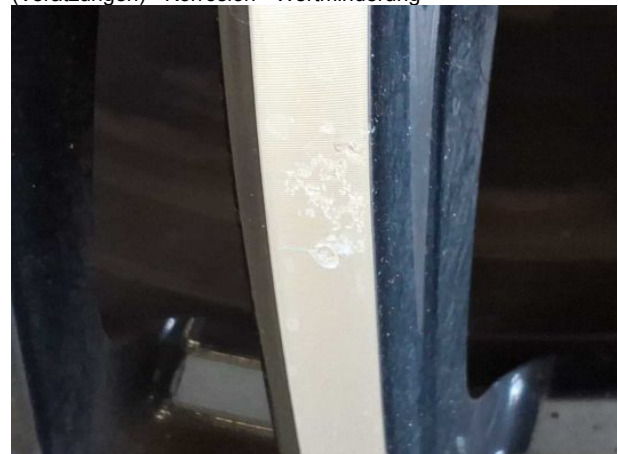
Beschädigung #2: Rad/Reifen: Leichtmetallfelge hinten links (Verätzungen) - Korrosion - Wertminderung

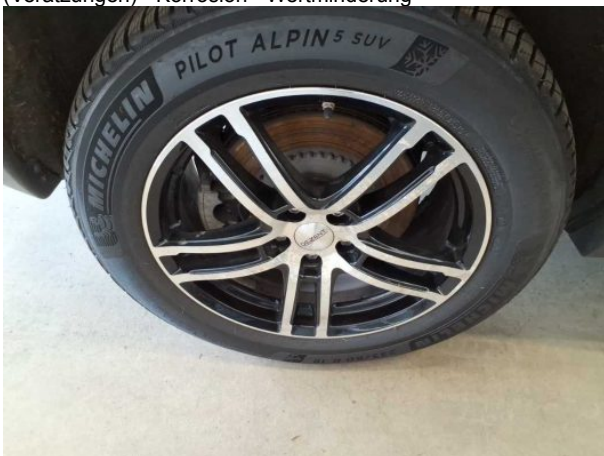
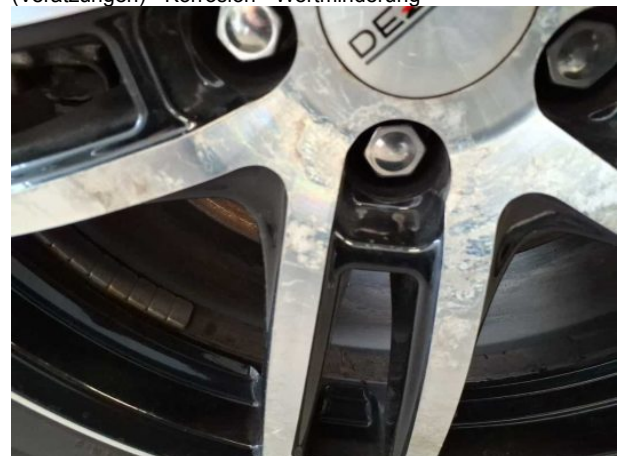
Beschädigung #3: Rad/Reifen: Leichtmetallfelge hinten rechts (Verätzungen) - Korrosion - Wertminderung

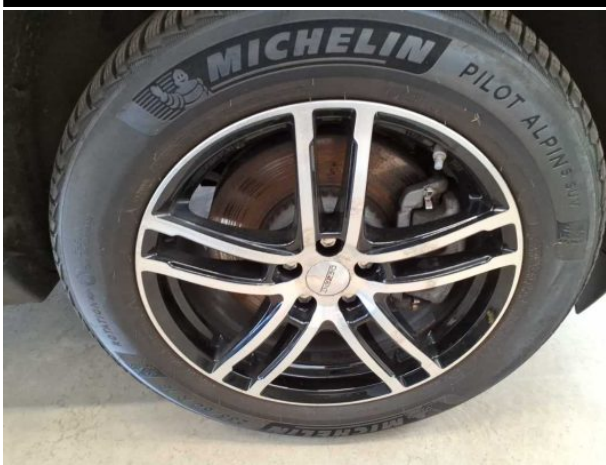
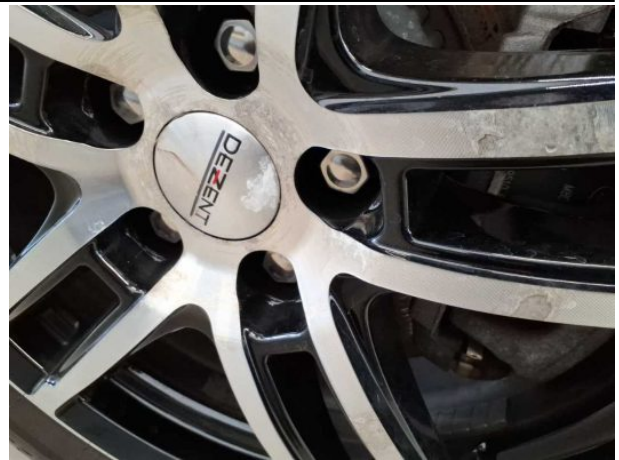
Beschädigung #4: Rad/Reifen: Leichtmetallfelge vorn rechts - Korrosion - Wertminderung

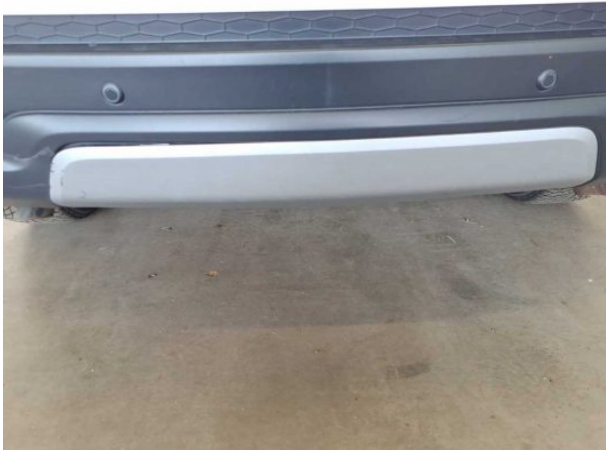
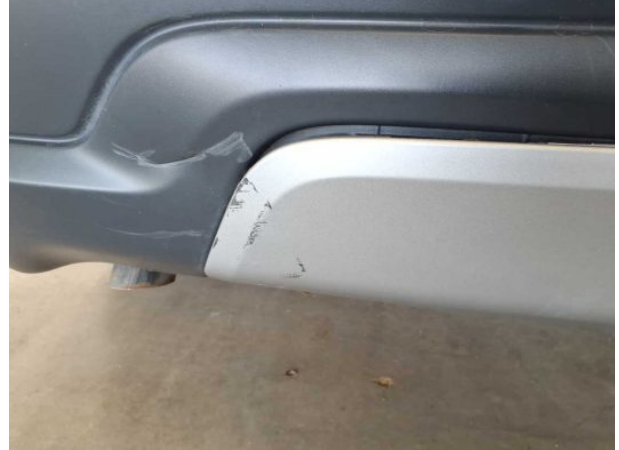
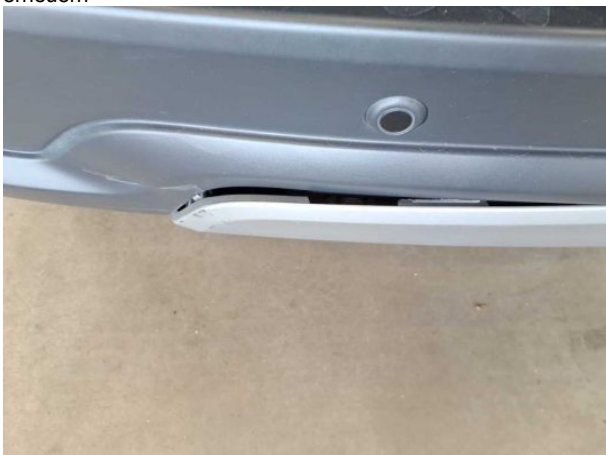
Beschädigung #5: Stossfänger hinten: Spoiler - verformt - erneuern

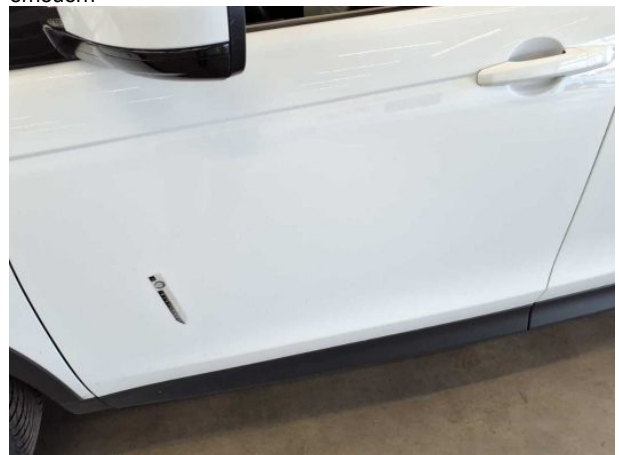
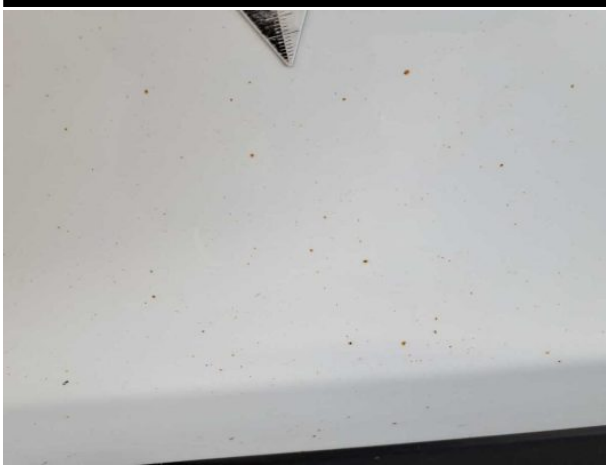
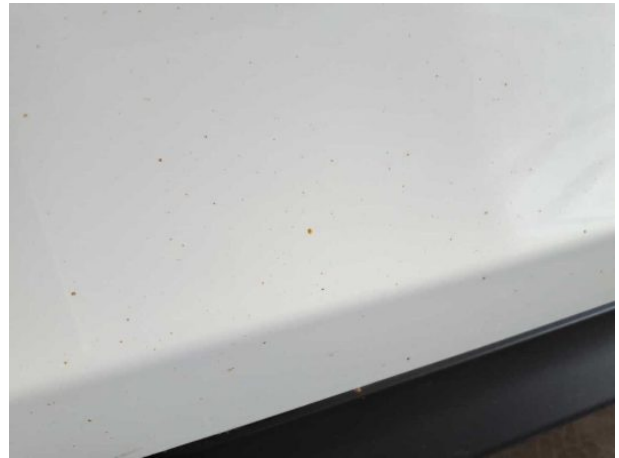
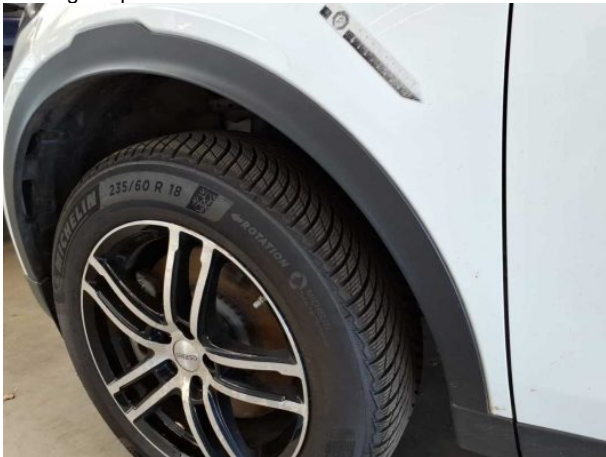
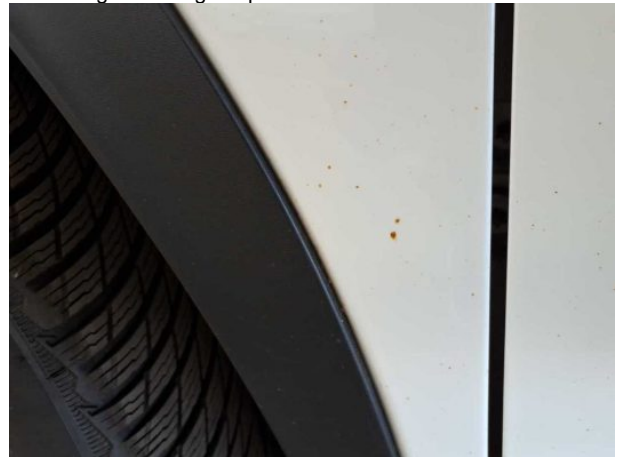
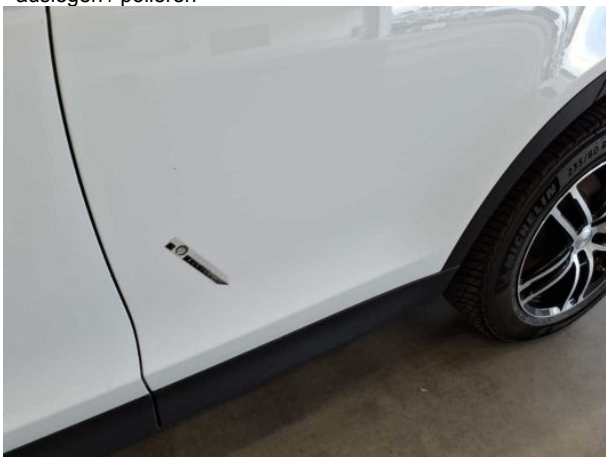
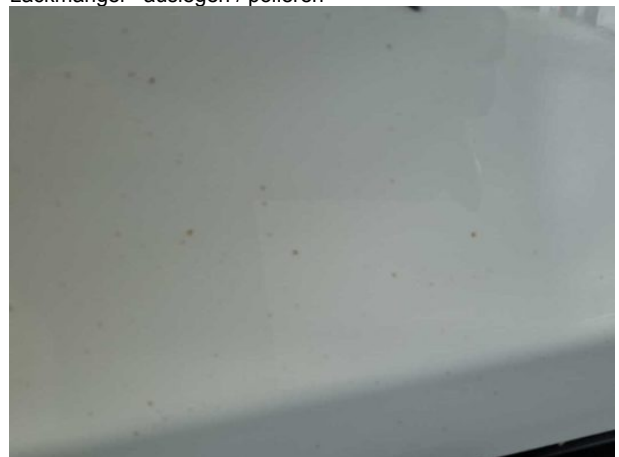
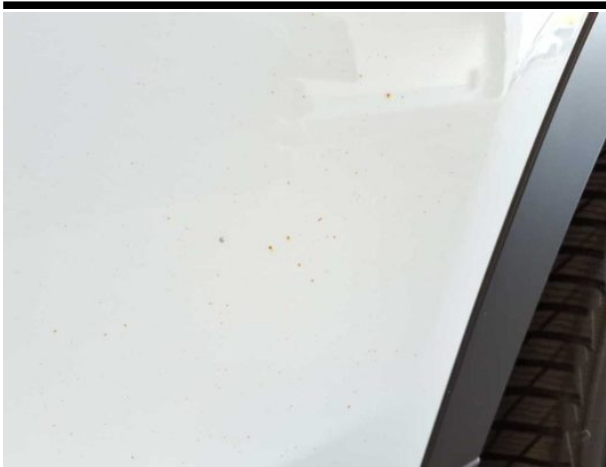
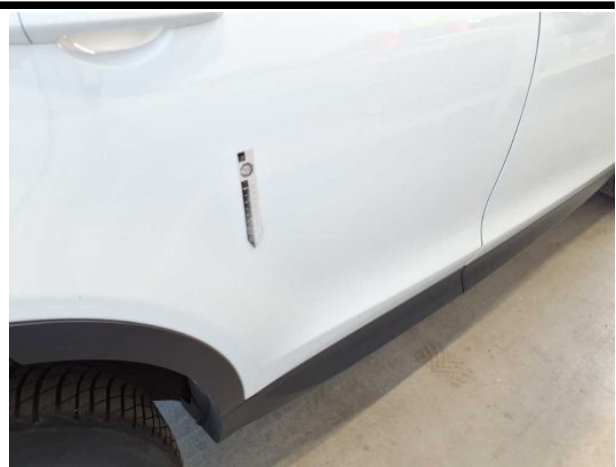
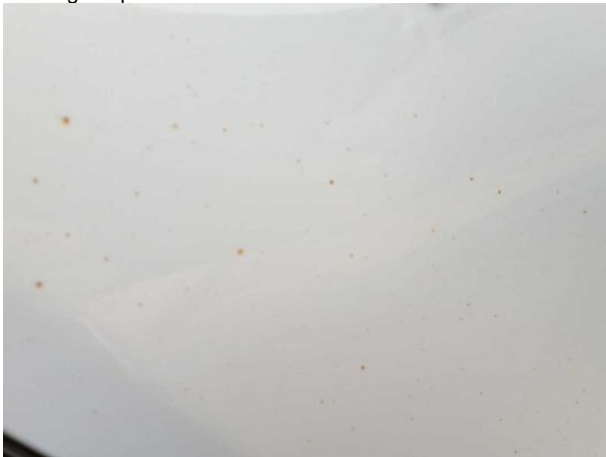
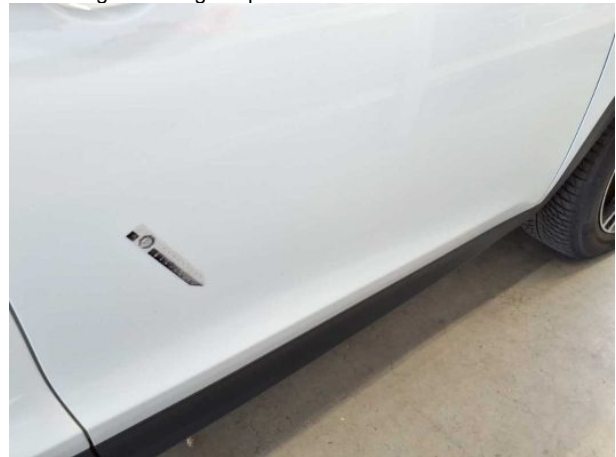
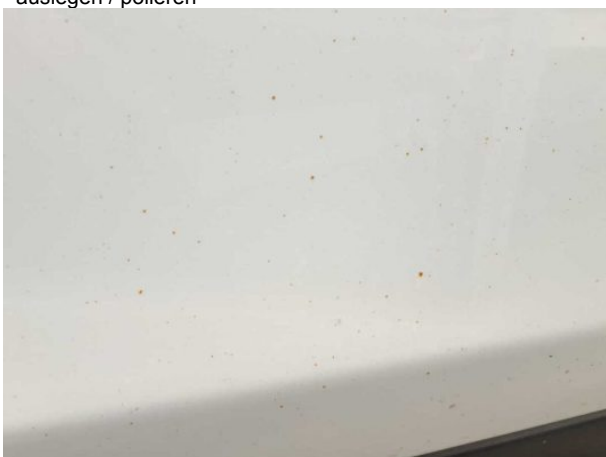
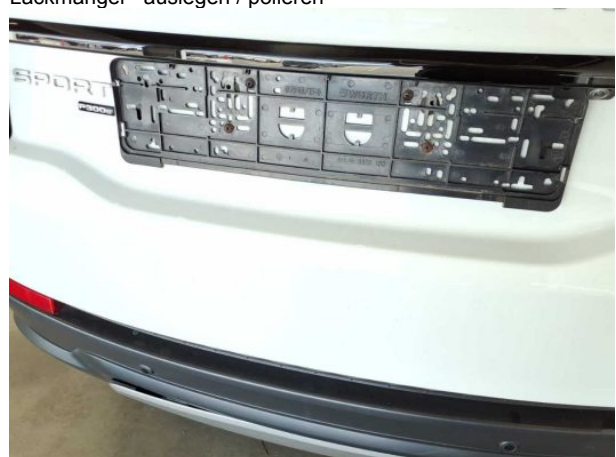
Beschädigung #6: Karosserie: Karosserie (Flugrost) - Lackmangel - auslegen / polieren

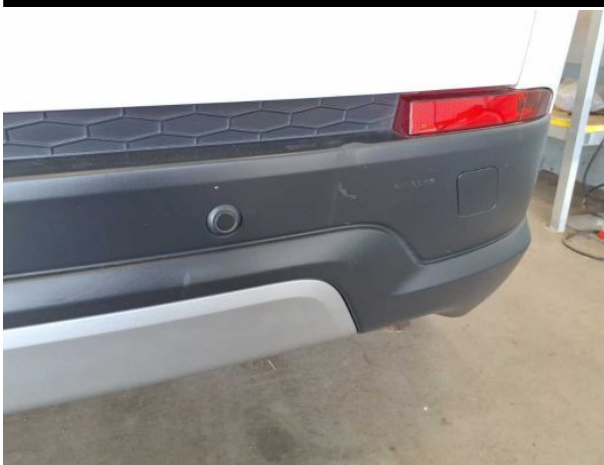
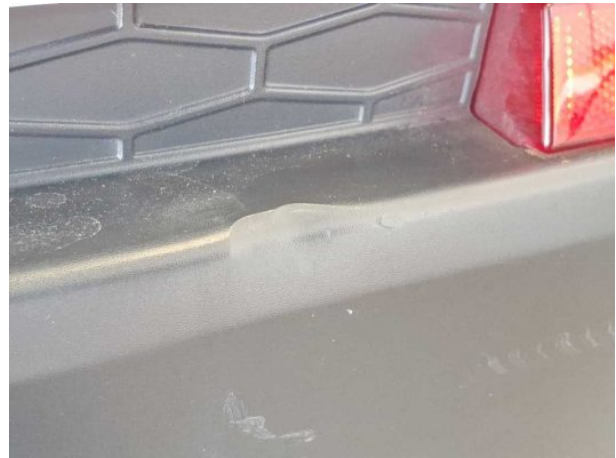
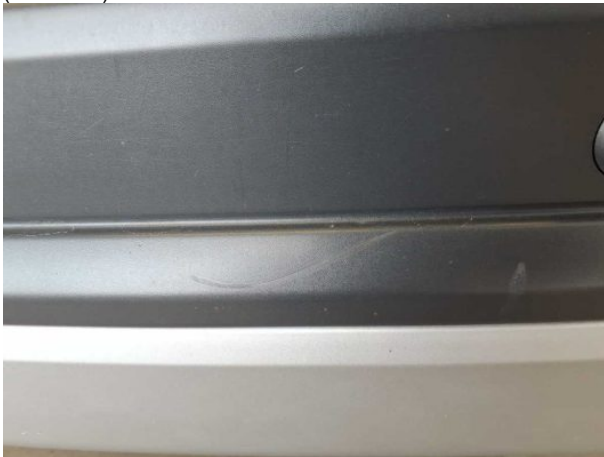
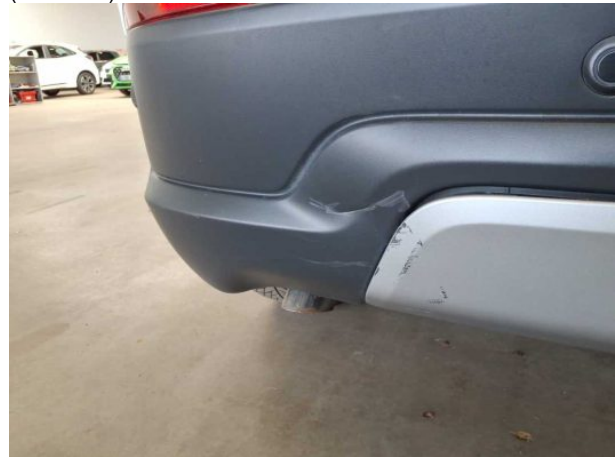
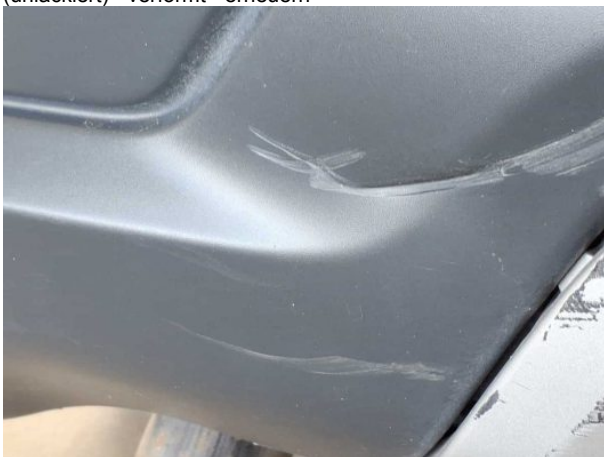
Beschädigung #7: Stossfänger hinten: Stossfänger hinten (unlackiert) - verformt - erneuern

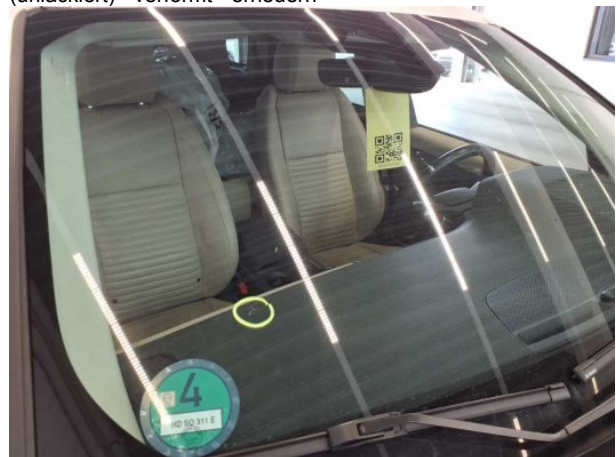
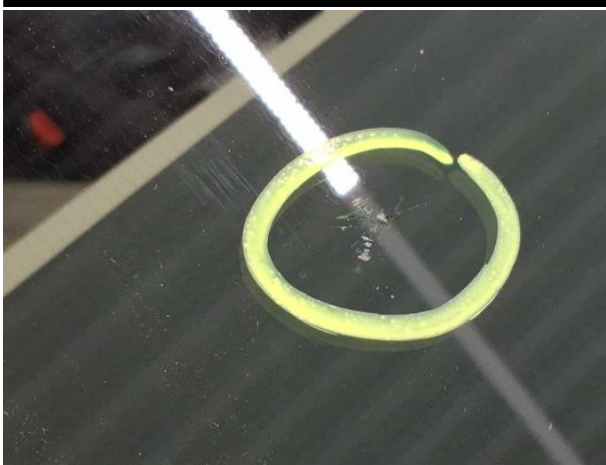
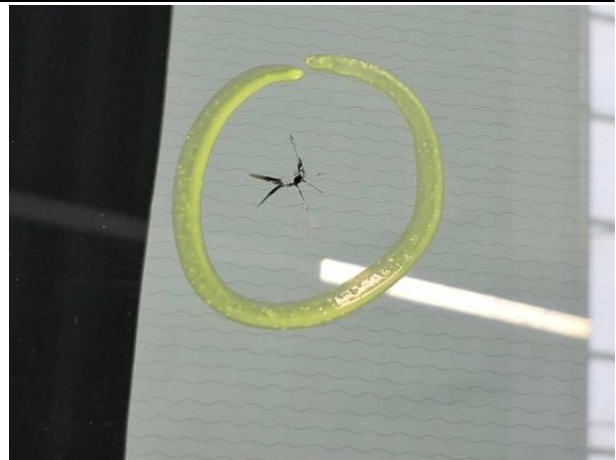
Beschädigung #8: Verglasung: Frontscheibe mit Spurhalteassistent - Steinschlag - erneuern
