# Zustandsbericht / Minderwertgutachten

Auftraggeber Mobilize Financial Services, eine Marke der RCI Banque S.A., Niederlassung  
Deutschland, Jagenbergstr. 1, 41468 Neuss  
Besichtigung 04.06.2026

| Typ / Verkaufsbez. | Townstar Kastenwagen<br>(01.2022->) / Townstar 2,2t<br>45 kWh L1 2,2t<br>N-Connecta-Option | Aufbauart | Transporter |

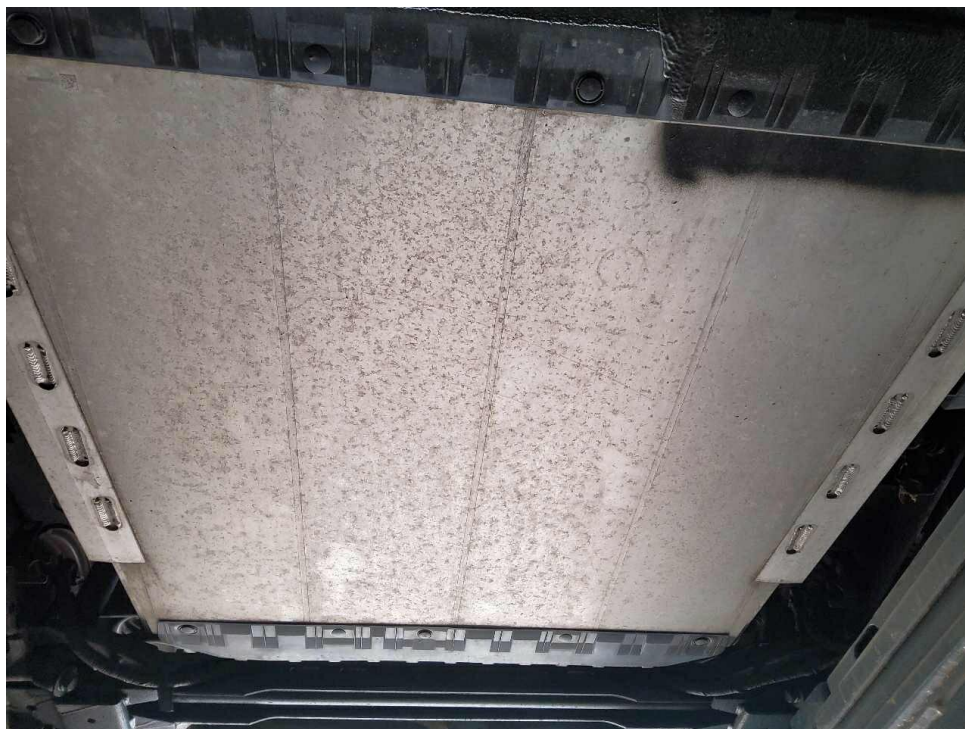
Bild 11 : HV-Batterie in Ordnung

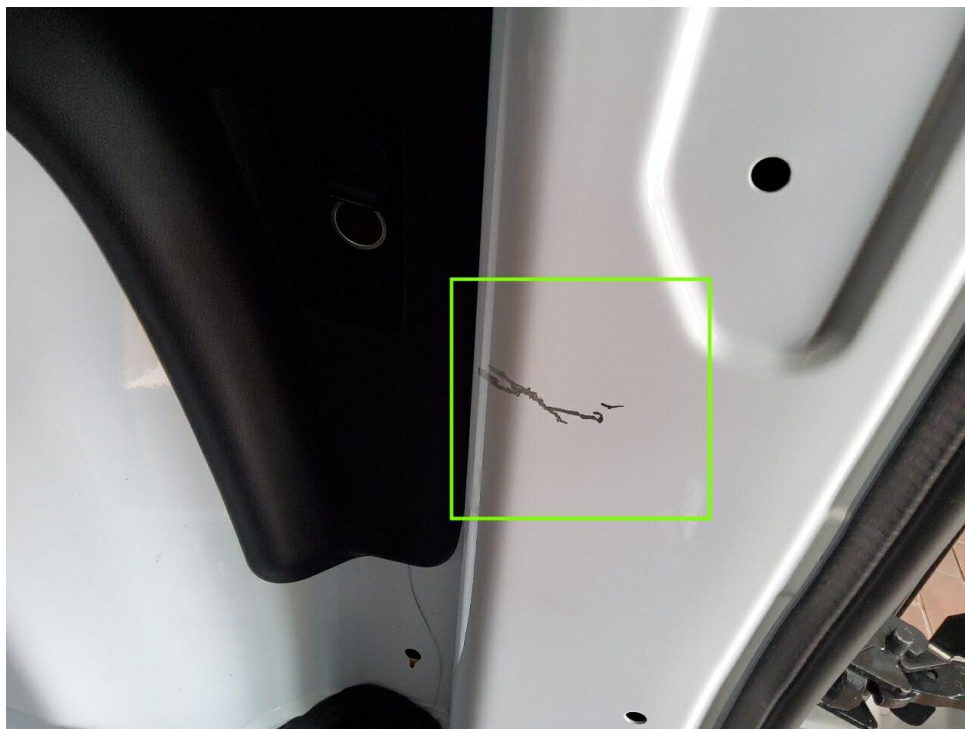
Bild 13 : Gebrauchsspur D-Säule rechts verschrammt
