MACDAM

Polestar Polestar 2 '19 BEV

Voertuiginformatie

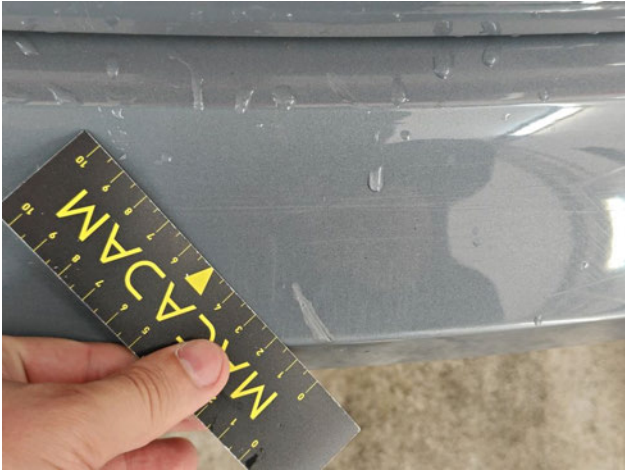
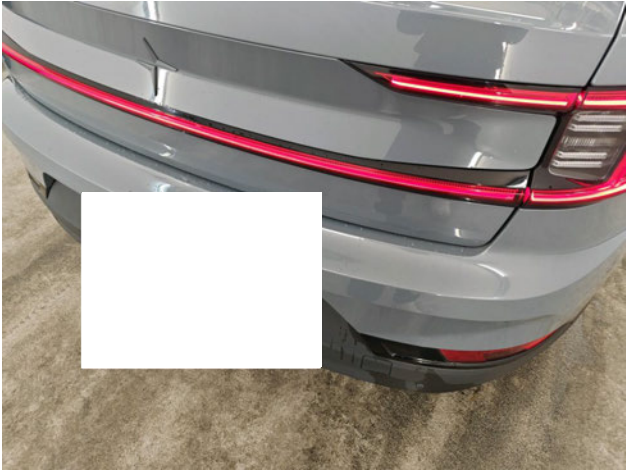
**Bumper A**  
Kras(sen)  
Herstellen en spuiten (compleet)  
Achterzijde

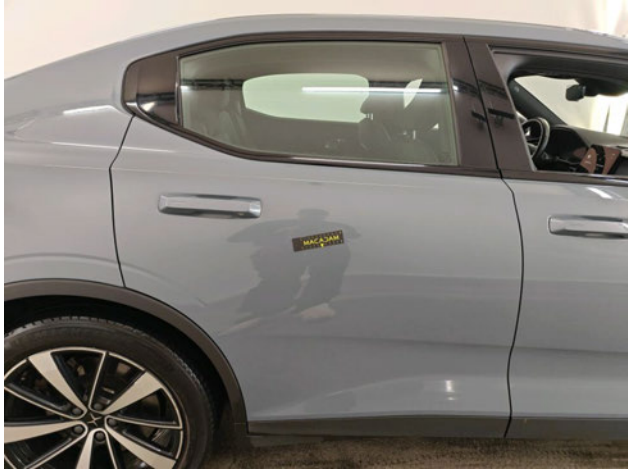
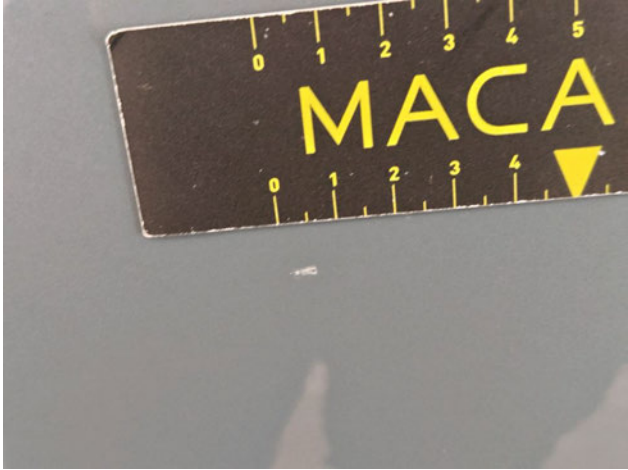
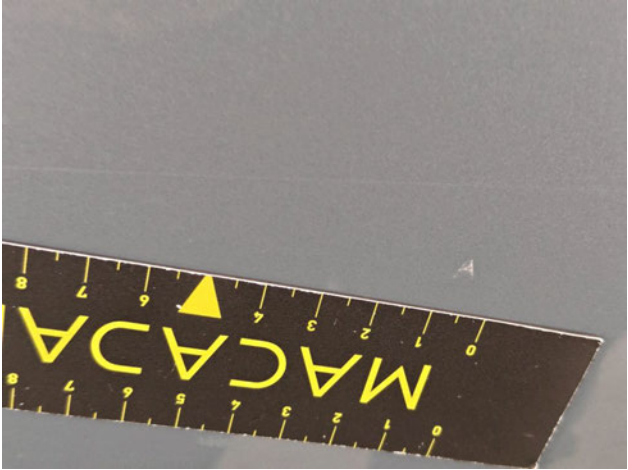
**Deur A R**  
Kras(sen)  
Herstellen en spuiten (compleet)  
Rechts

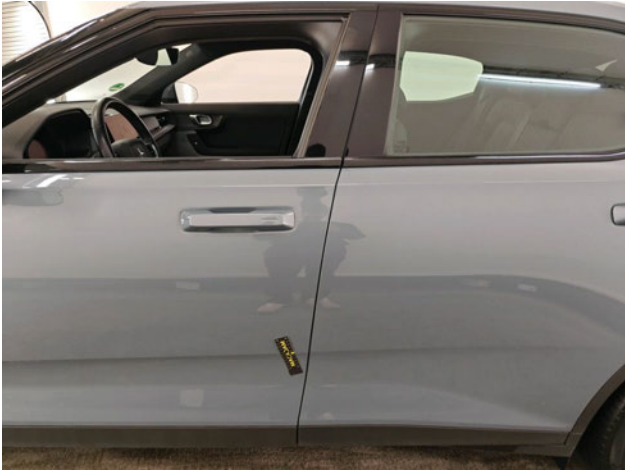
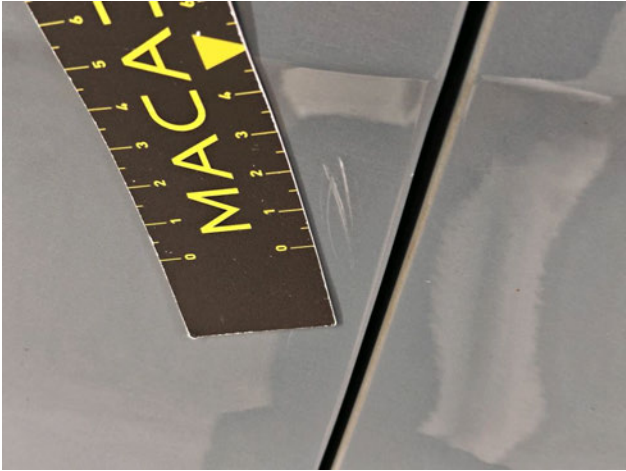
**Deur V L**  
Kras(sen)  
Herstellen en spuiten (compleet)  
Links

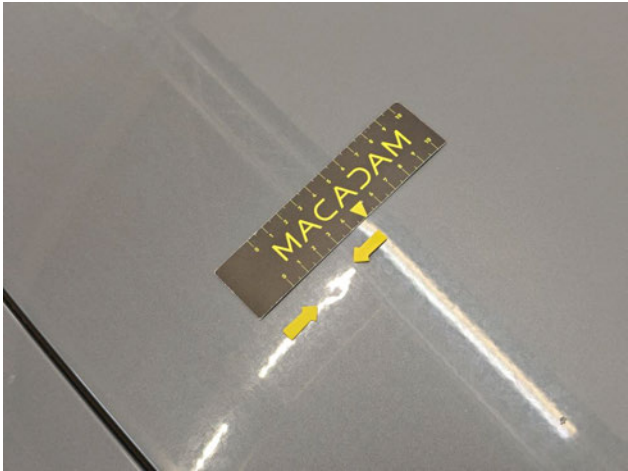
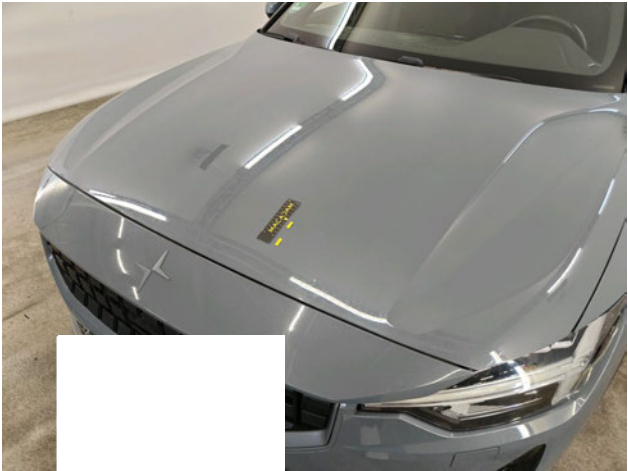
**Motorkap**  
Deuk(en)  
Uitdeuken zonder spuiten  
Voorzijde

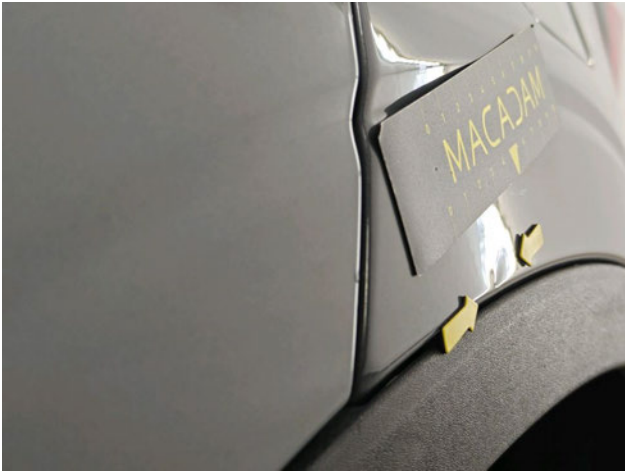
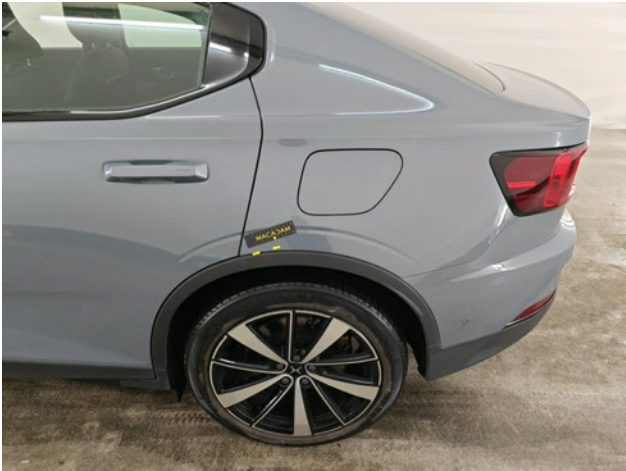
Scherm A L

Deuk(en) en kras(sen)  
Herstellen en spuiten (compleet)  
Links

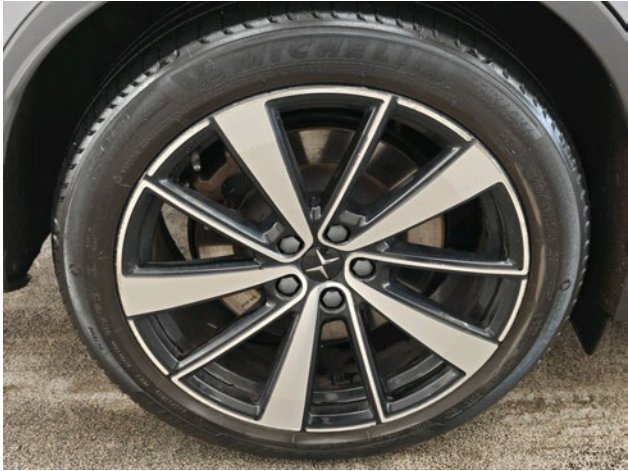
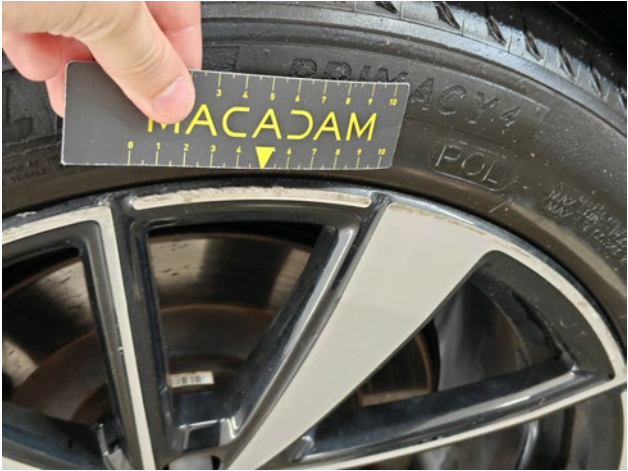
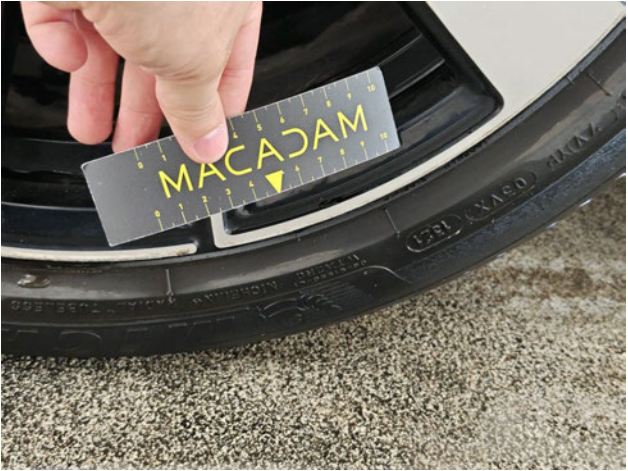
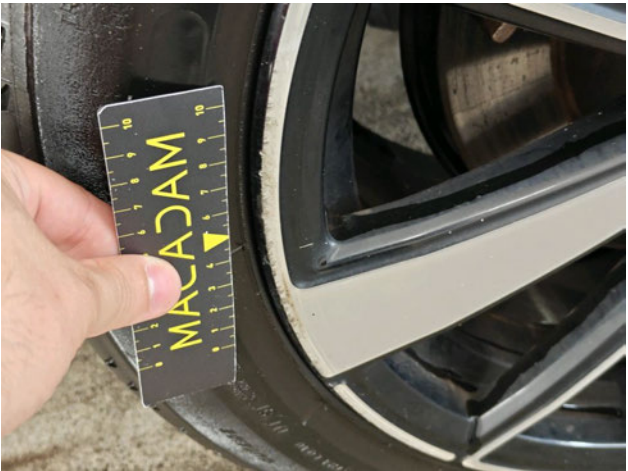
Velg A R alu

Kras(sen)  
Herstellen en spuiten (compleet)  
Rechts

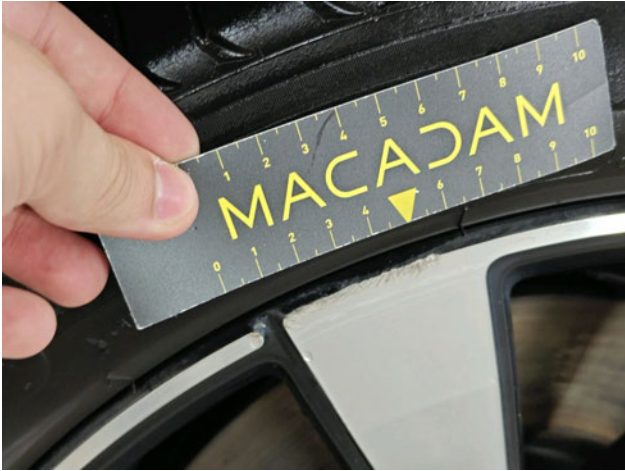
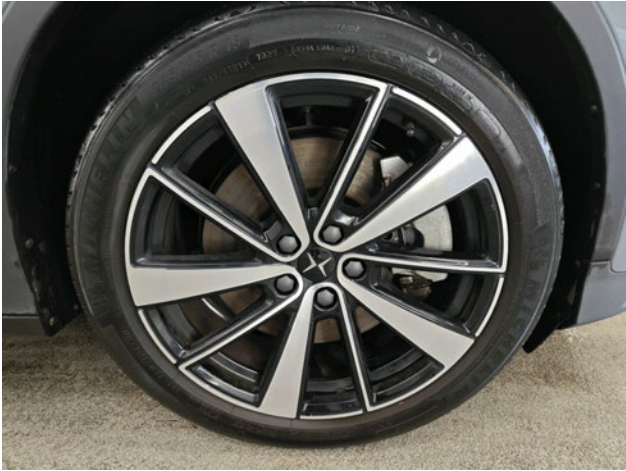
Velg V R alu

Kras(sen)  
Herstellen en spuiten (compleet)  
Rechts
