Zustandsbericht

Kunde :	Allane SE HCBE	Amtl. Kennzeichen :	KUS-CS 80E
Berichtsnummer :	000000921491-DE968		
Referenznummer:	31182107

Hyundai Kona (OS)(2017->) Prime Elektro 2WD

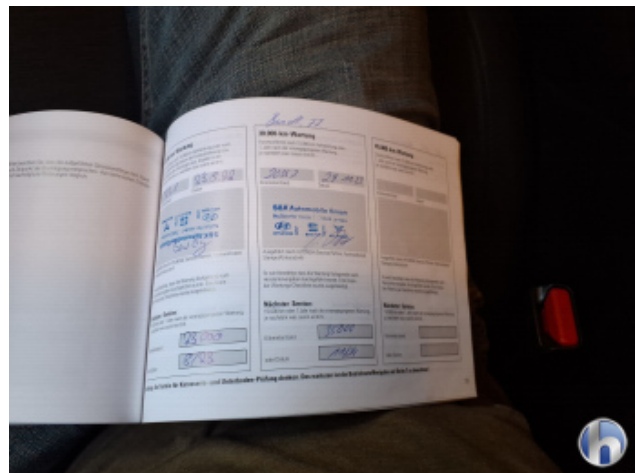
Serviceheft/Nachweis

Bauteil	Schaden	Rep.-Art
6.	Servicehistorie nicht gepflegt - Wertminderung

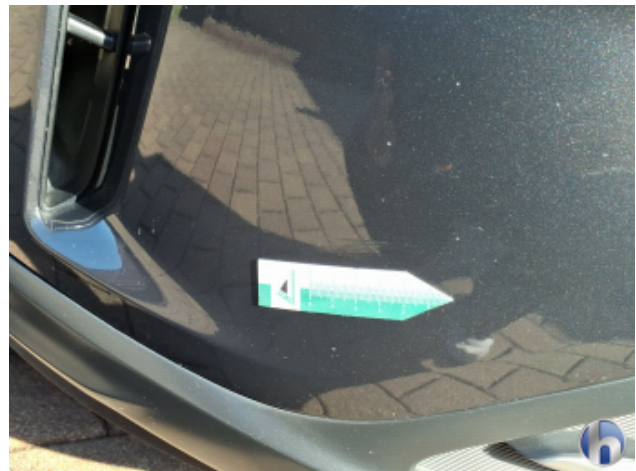
1. Stoßfänger Vorne
Kratzer - Smart Repair

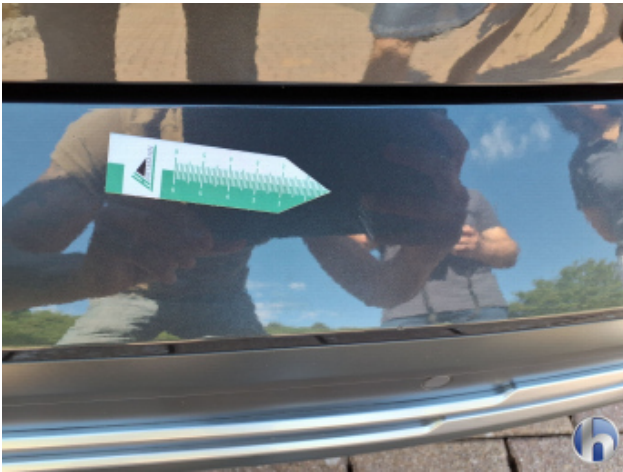
2. Stoßfänger Hinten
Kratzer - Smart Repair

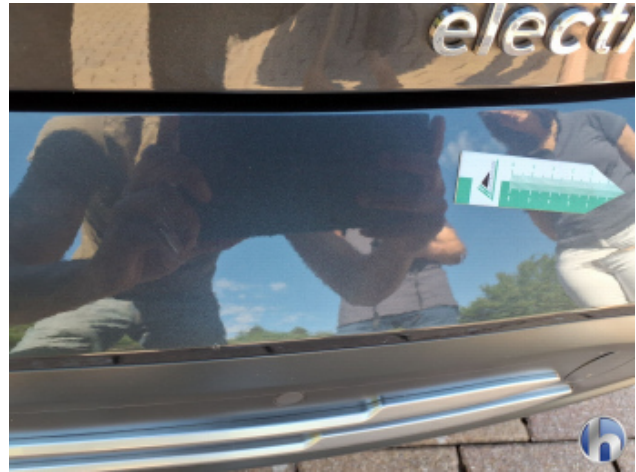
2. Stoßfänger Hinten
Kratzer - Smart Repair

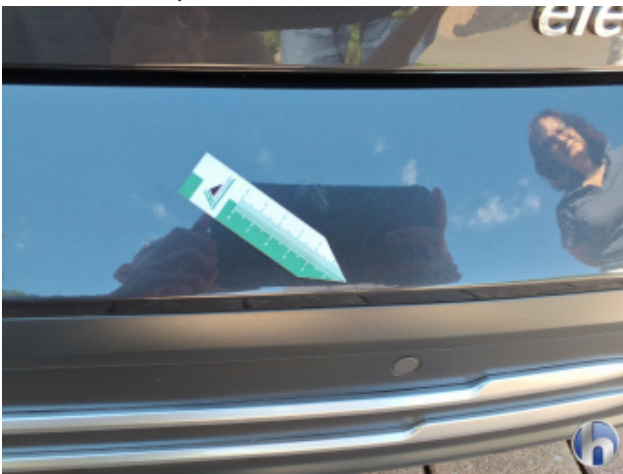
2. Stoßfänger Hinten
Kratzer - Smart Repair

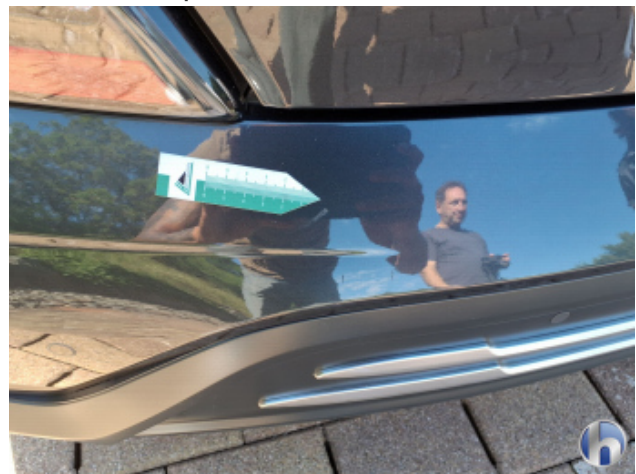
2. Stoßfänger Hinten
Kratzer - Smart Repair

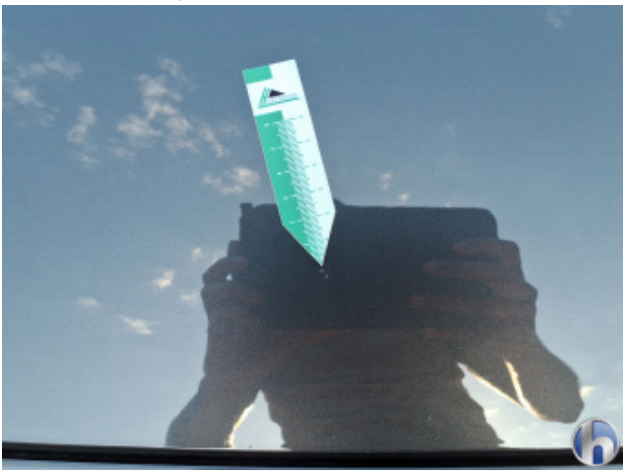
3. Motorhaube
Gebrauchsspuren - Ohne Reparatur

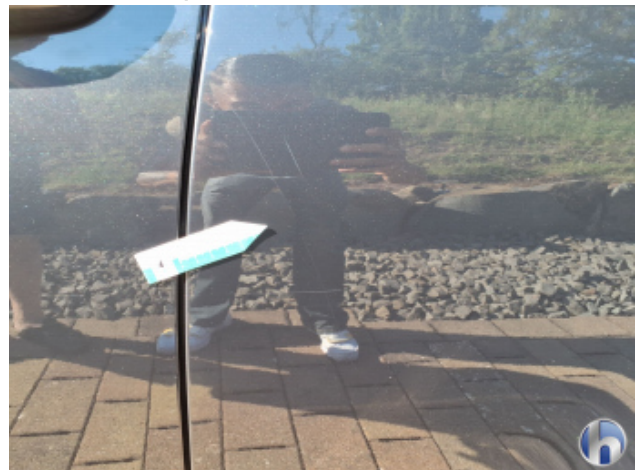
4. Tür Hinten - Links
Kratzer - Lackieren

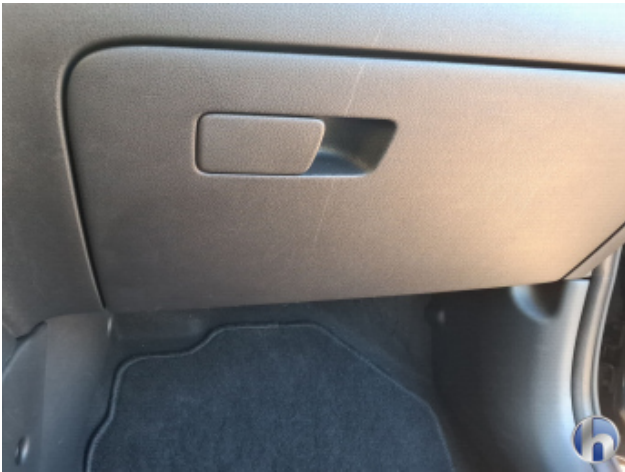
5. Armaturenbrett
Kratzer - Smart Repair
