**Fahrzeug:** **MERCEDES GLE GLE 350 e 4MATIC Sports Utility Vehicle 5-türig 1991 ccm 333 PS / 245 KW Elektrisch Automatik**

| Amtliches Kennzeichen: | HD -MB 0919E | Fahrgestell-Nummer: | W1N1671541A674649 |

## Zustandsbericht

Inspection date: 18 Jun 2026  
**Protocol number: 46040006**  
Delivery date: 18 Jun 2026

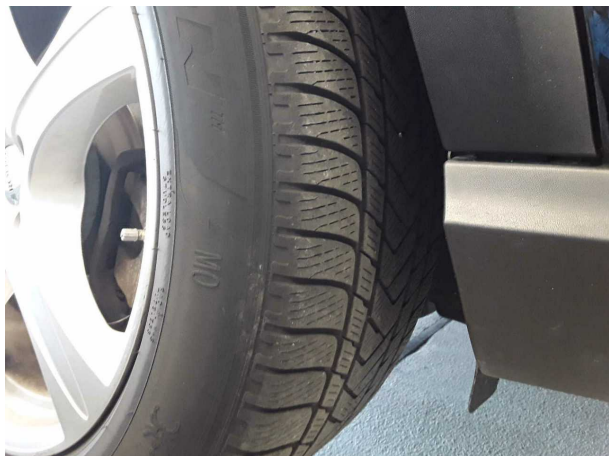
| No. | Component group | Description |
|---|---|---|
| 1 | Wheel / tyres | Tyre - right - Worn - No deduction |

| Axle | Tyre size | Manufacturer | Type of tyre | Tread depth | Roadworthy | Permissibility |
|---|---|---|---|---|---|---|
| 2 | 275/50 R20 113V | Pirelli | Winter tyres | 3mm - 3mm | Not o.k. | |

**Damage #1:** Wheel / tyres: Tyre - right - Worn - No deduction

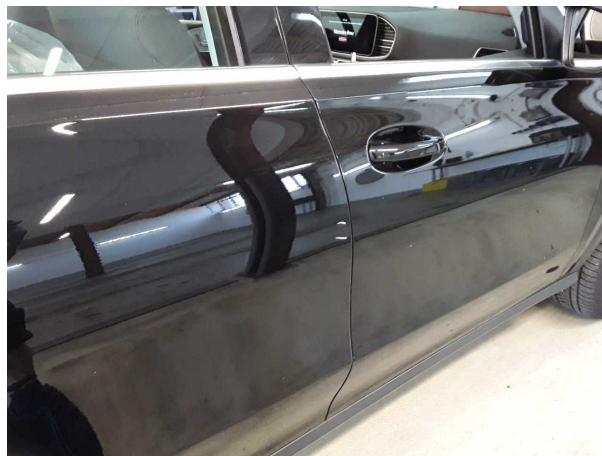
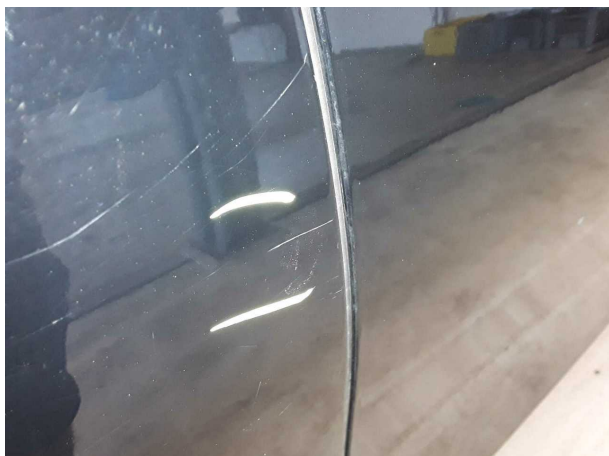
| No. | Component group | Description |
|---|---|---|
| 2 | Door - rear right side | Door - Scratch(es) - Cover / polish |

**Damage #2:** Door - rear right side: Door - Scratch(es) - Cover / polish

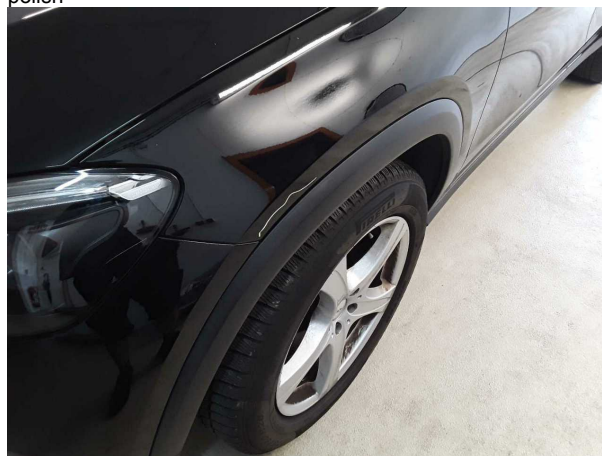
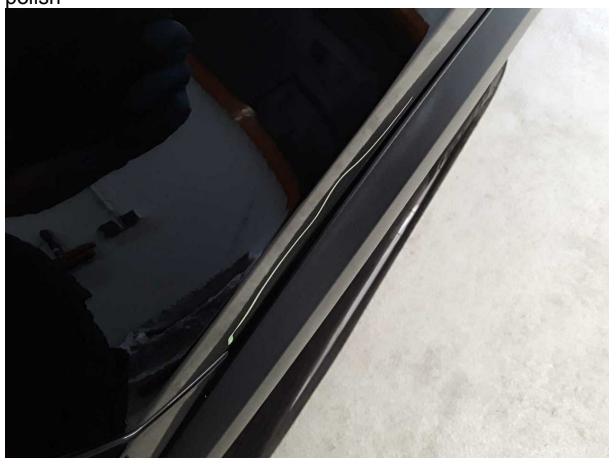
| No. | Component group | Description |
|---|---|---|
| 3 | Mudguard - left side | Wheel well extension - Loose - Un- / install |

**Damage #3:** Mudguard - left side: Wheel well extension - Loose - Un- / install

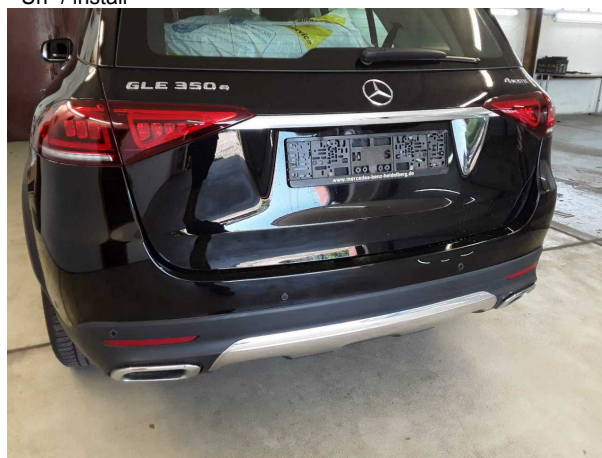
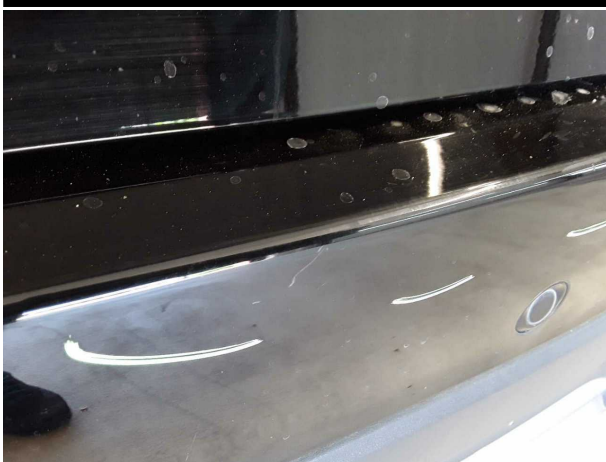
| No. | Component group | Description |
|---|---|---|
| 4 | Rear bumper | Rear bumper - Scratched - Loss in value |

**Damage #4:** Rear bumper: Rear bumper - Scratched - Loss in value

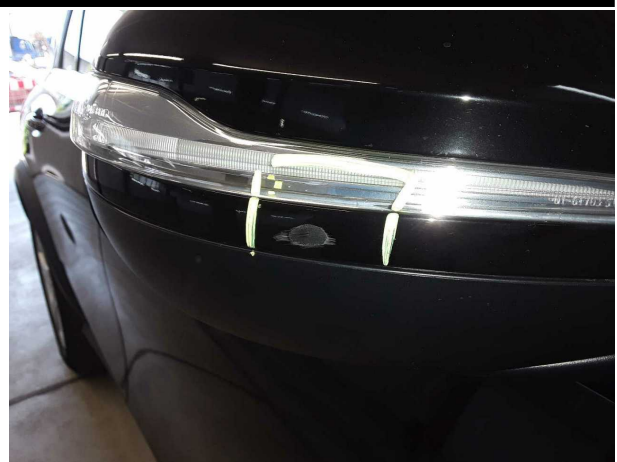
| No. | Component group | Description |
|---|---|---|
| 5 | Wing mirror - right side | Cap - Scratched - Smart repair |

**Damage #5:** Wing mirror - right side: Cap - Scratched - Smart repair

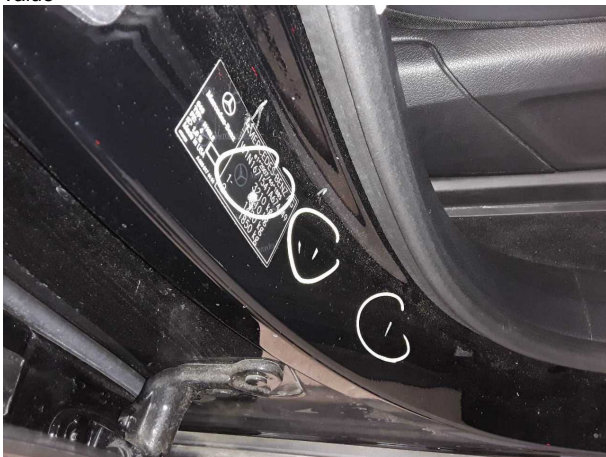
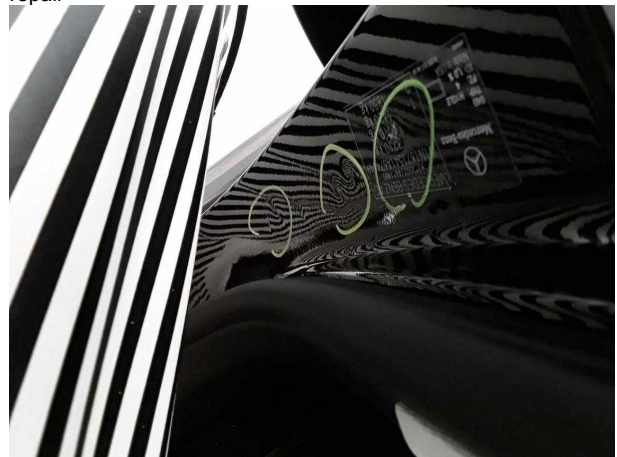
| No. | Component group | Description |
|---|---|---|
| 6 | Sill - right side | Sill - Dent / paintcoat damage - Repair and paint |

**Damage #6:** Sill - right side: Sill - Dent / paintcoat damage - Repair and paint

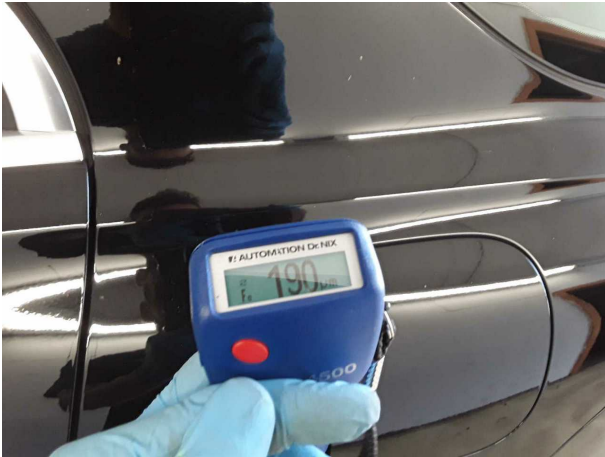
| No. | Location |
|---|---|
| 1 | Side panel - rear left side, Professionally carried out |

**Repainting 1:** Side panel - rear left side

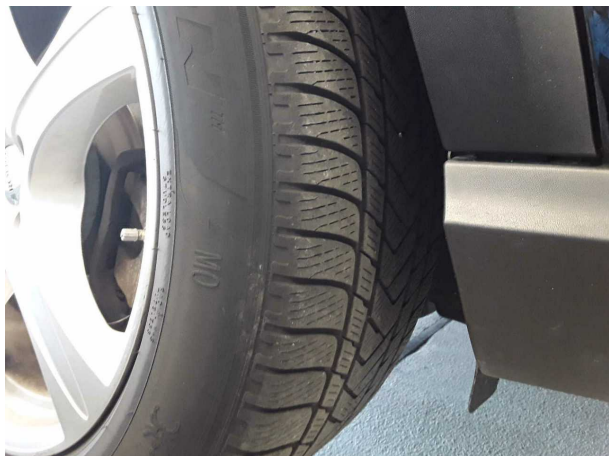
| Nr. | Bauteilgruppe | Beschreibung |
|---|---|---|
| 1 | Rad/Reifen | Reifen hinten - verschlissen - kein Abzug |

| Achse | Reifengröße | Hersteller | Reifentyp | Profiltiefe | Verktgl. | Zul. |
|---|---|---|---|---|---|---|
| 2 | 275/50 R20 113V | Pirelli | Winterreifen | 3mm - 3mm | n.i.O. | |

**Beschädigung #1:** Rad/Reifen: Reifen hinten - verschlissen - kein Abzug

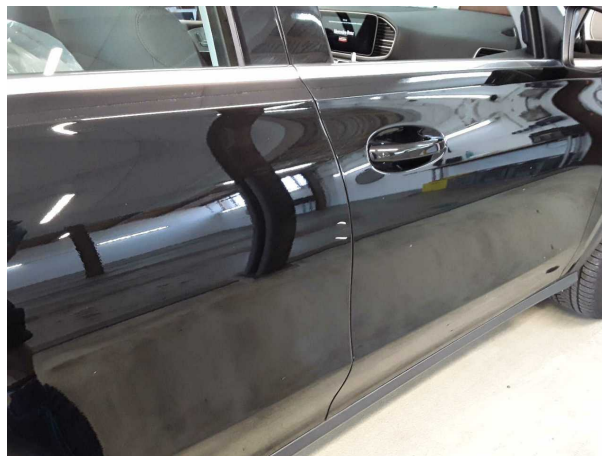
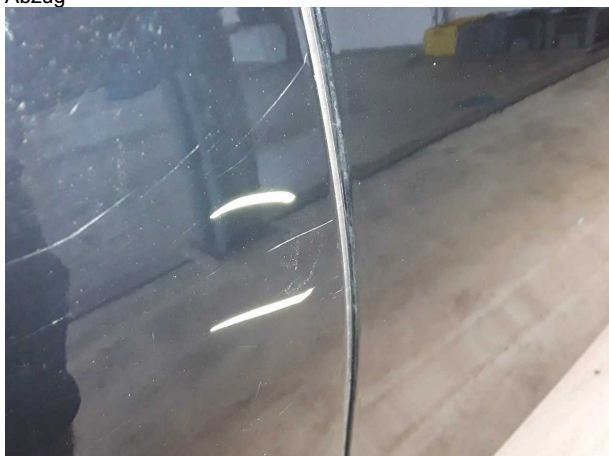
| Nr. | Bauteilgruppe | Beschreibung |
|---|---|---|
| 2 | Tür hinten rechts | Tür - Kratzer - auslegen / polieren |

**Beschädigung #2:** Tür hinten rechts: Tür - Kratzer - auslegen / polieren

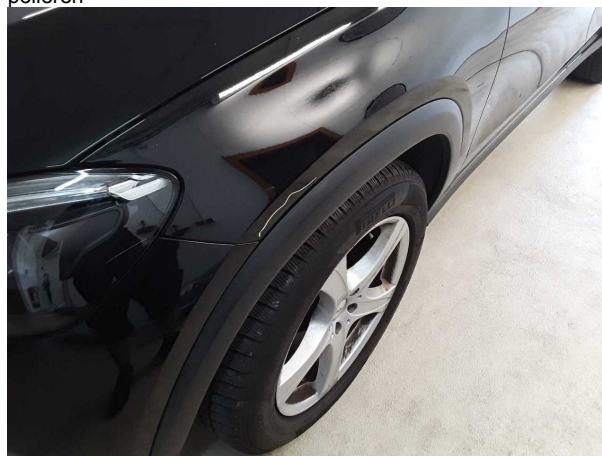
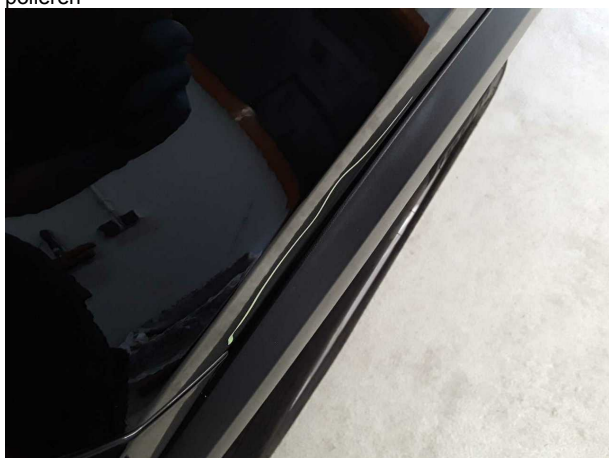
| Nr. | Bauteilgruppe | Beschreibung |
|---|---|---|
| 3 | Kotflügel links | Radhausverbreiterung - lose - de-/montieren |

**Beschädigung #3:** Kotflügel links: Radhausverbreiterung - lo... - de-/montieren

**Beschädigung #3:** Kotflügel links: Radhausverbreiterung - lose - de-/montieren

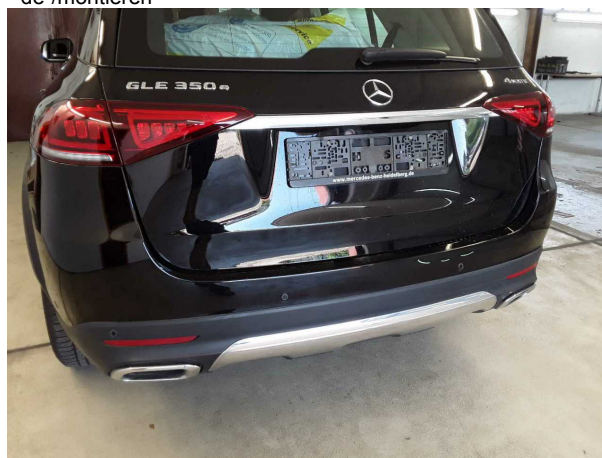
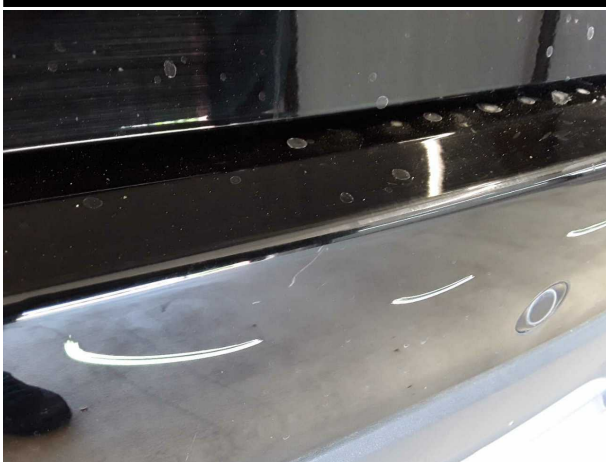
| Nr. | Bauteilgruppe | Beschreibung |
|---|---|---|
| 4 | Stoßfänger hinten | Stoßfänger hinten - verkratzt / verschürft - Wertminderung |

**Beschädigung #4:** Stossfänger hinten: Stossfänger hinten - verkratzt / verschürft - Wertminderung

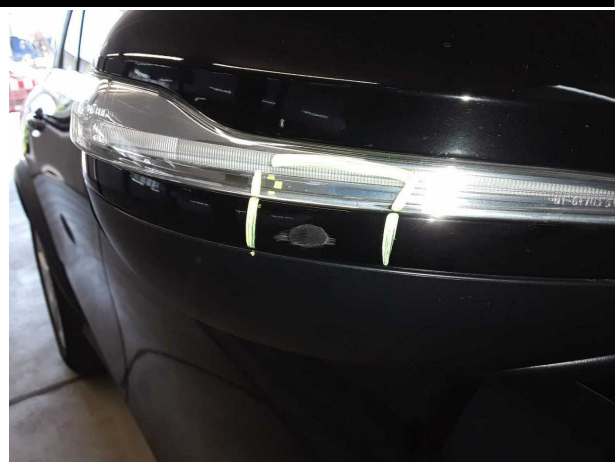
| Nr. | Bauteilgruppe | Beschreibung |
|---|---|---|
| 5 | Außenspiegel rechts | Abdeckkappe - verkratzt / verschürft - Smart Repair |

**Beschädigung #5:** Außenspiegel rechts: Abdeckkappe - verkratzt / verschürft - Smart Repair

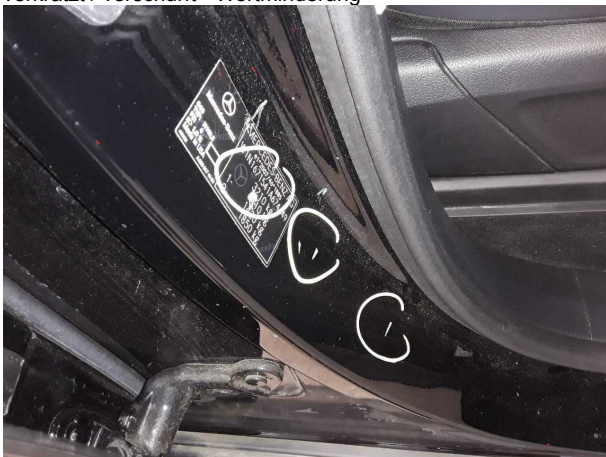
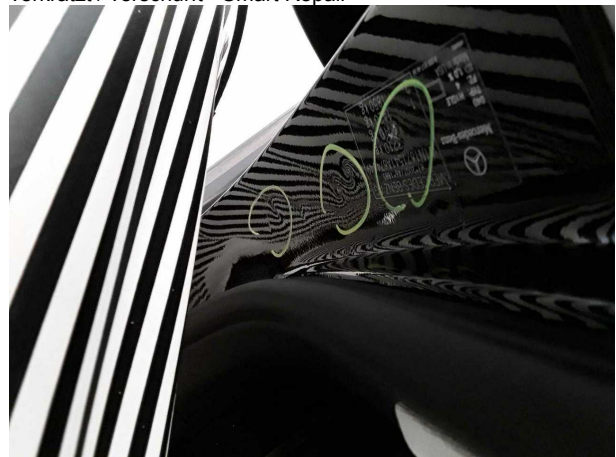
| Nr. | Bauteilgruppe | Beschreibung |
|---|---|---|
| 6 | Schweller rechts | Einstieg - Delle / Lackschaden - instandsetzen und lackieren |

**Beschädigung #6:** Schweller rechts: Einstieg - Delle / Lackschaden - instandsetzen und lackieren

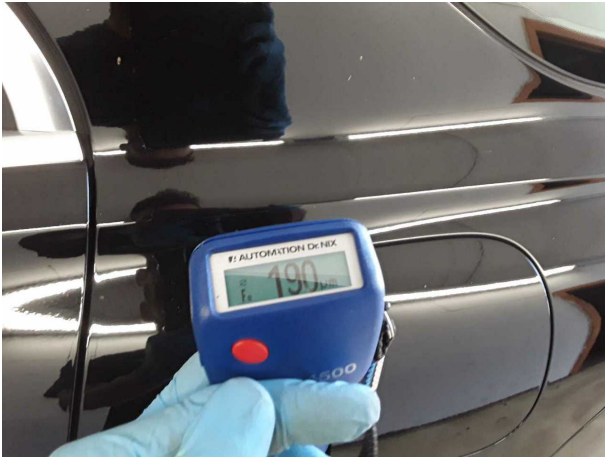
| Nr. | Ort |
|---|---|
| 1 | Seitenwand links, fachgerecht ausgeführt |

**Nachlackierung 1:** Seitenwand links
