# Zustandsbericht

Protokollnummer: 45898018  
Auftrags-Nr / Referenz: 77010630  
Besichtigungsdatum: 03.06.2026

Hersteller / Modell	Polestar Polestar 2 Dual Motor 78kWh		
Kennzeichen	MG-SC 662E	Fahrgestellnummer	YSMVSEDE6PL131563
Erstzulassung	20.12.2022	Laufleistung (abgelesen)	83.464 km
HSN/TSN	2219 / AAA 00005	Kraftstoffart / Zylinder	Elektro / 0
Fahrzeugart	PKW Limousine	Antriebsart	Allradantrieb
Schadstoffklasse	2017/1151;WLTP;reine Elektr...	Getriebe / Anzahl Gänge	Direktantrieb
Farbe	Weiß Metallic	Besichtigungszustand	ausreichend
Leistung / Hubraum	160 kW / 0 ccm	Nächste HU	12/2025
Wartungsheft / Nachweis	digitaler Nachweis / vollständig	Restlauf bis Service	6.801 km
Letzte Wartung		Polsterart	Stoff
Vorschaden	Keine Feststellbar	Polsterfarbe	Schwarz
Nachlackierung	Feststellbar	zul. Gesamtgewicht	2.600 kg
Dokumente	ZB   vorhanden (Kopie)	Anzahl Halter	unbekannt
Schlüssel soll/ist	2/1	Anzahl Sitze / Türen	5 / 5
Vertragsnummer	77010630	Re-Import	Nein

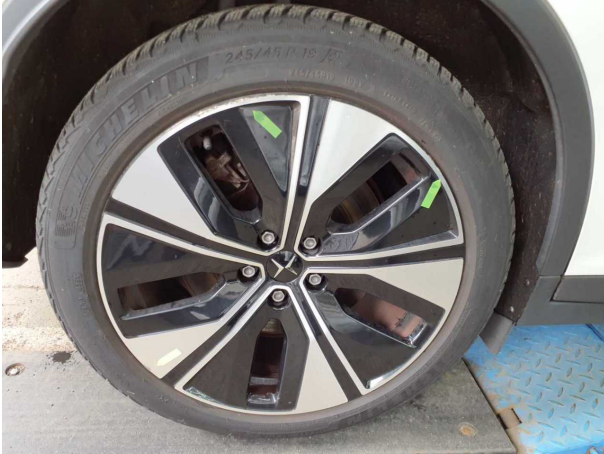
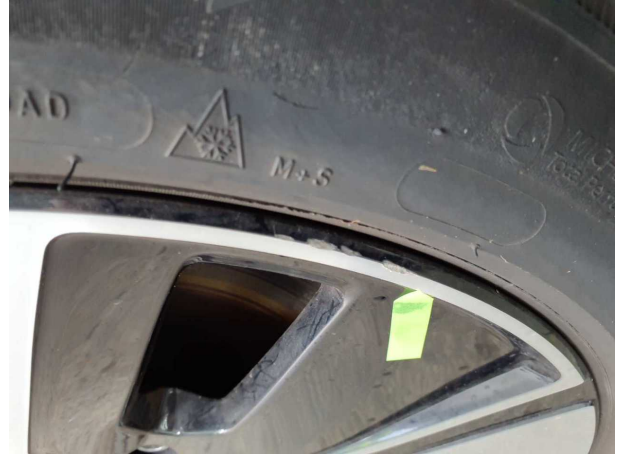
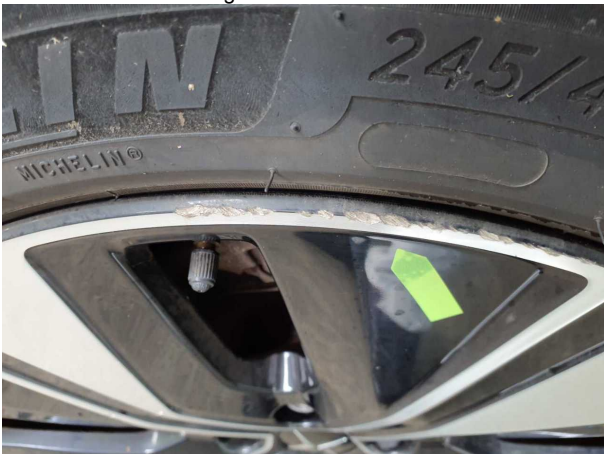
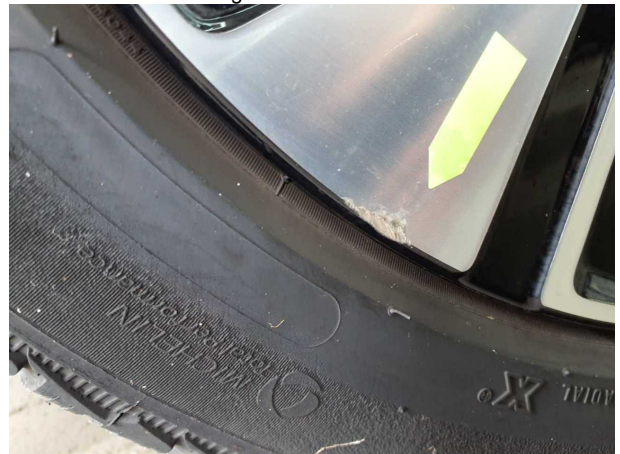
Nr.	Bauteilgruppe	Beschreibung
1	Rad/Reifen	Leichtmetallfelge hinten rechts - Kratzer - Wertminderung
2	Sonstiges	Hauptuntersuchung - fällig - durchführen
3	Stoßfänger hinten	Stoßfänger hinten - Kratzer - Smart Repair
4	Rad/Reifen	Leichtmetallfelge vorn rechts - Kratzer - erneuern
5	Rad/Reifen	Reifen vorn (2x Sommerreifen fehlen) - entspricht nicht den Leasingvorgaben - erneuern
6	Seitenwand rechts	Seitenwand - nicht fachgerecht instandgesetzt - instandsetzen und lackieren

**Beschädigung #1:** Rad/Reifen: Leichtmetallfelge hinten rechts - Kratzer - Wertminderung

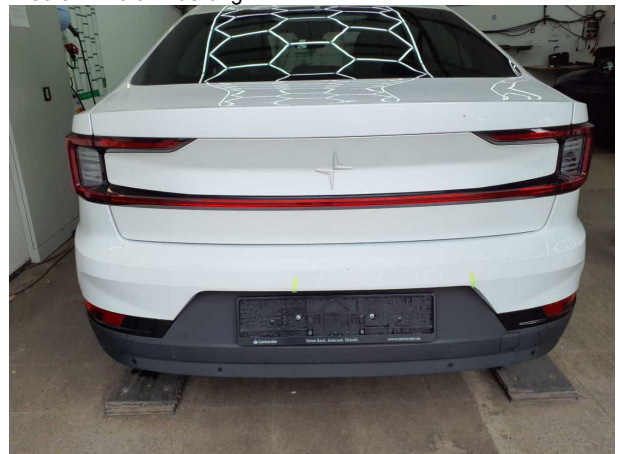
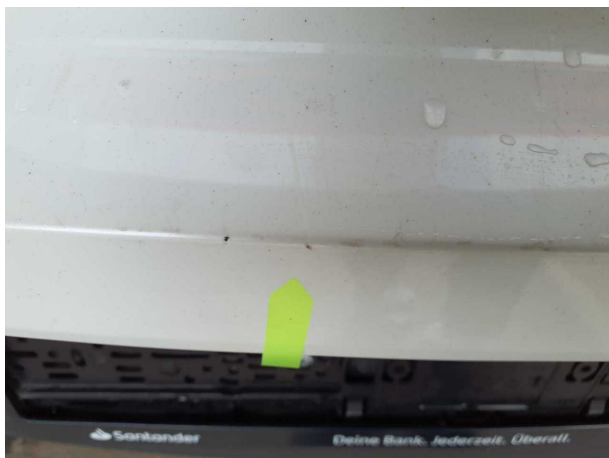
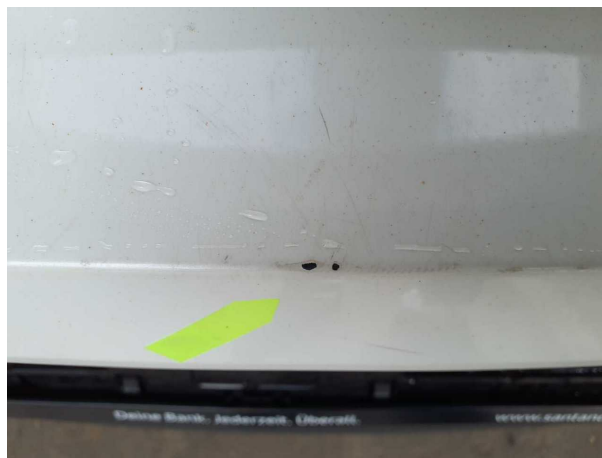
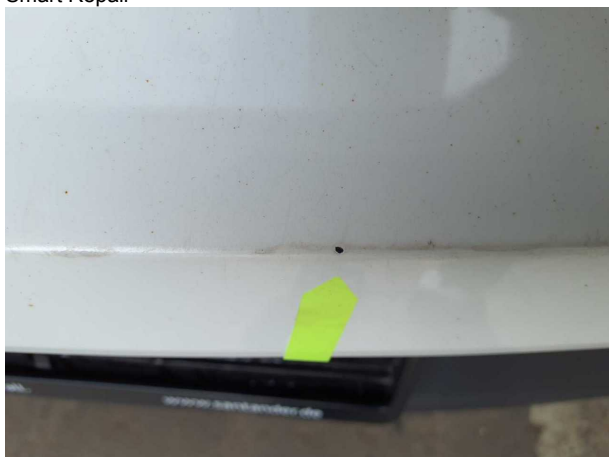
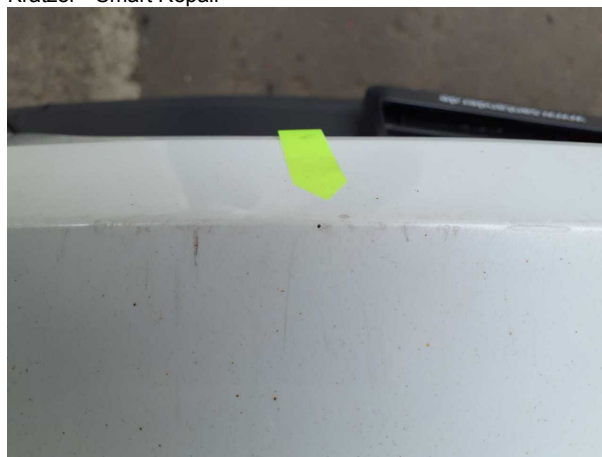
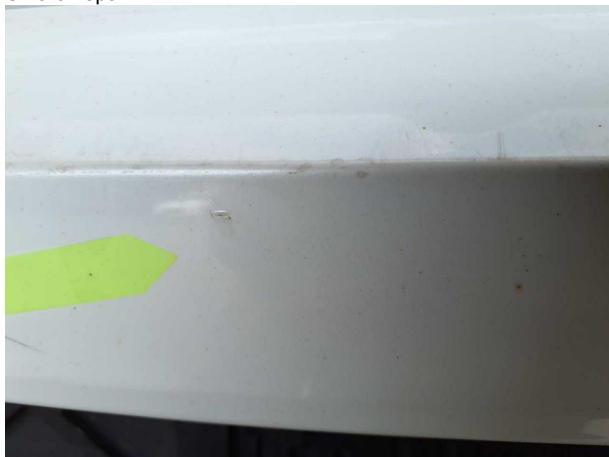
**Beschädigung #3:** Stossfänger hinten: Stossfänger hinten - Kratzer - Smart Repair

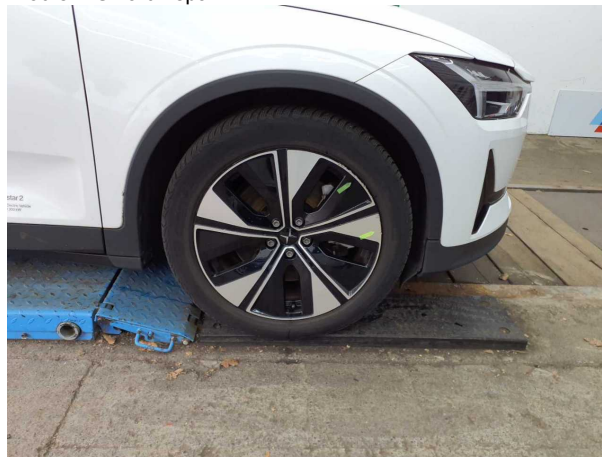
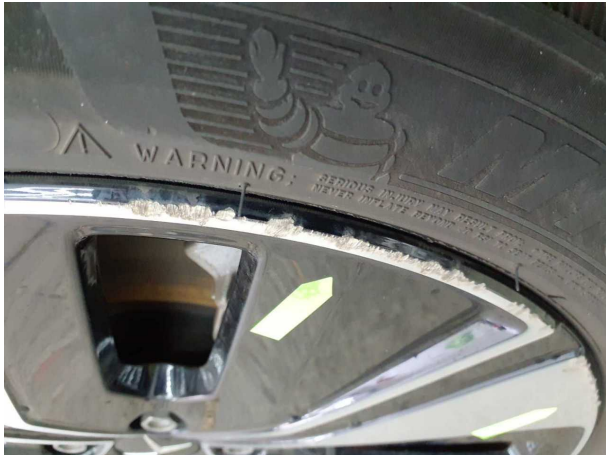
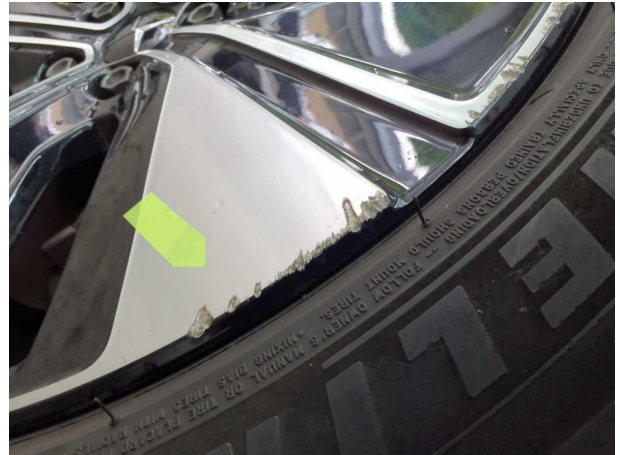
**Beschädigung #4:** Rad/Reifen: Leichtmetallfelge vorn rechts - Kratzer - erneuern

**Beschädigung #4:** Rad/Reifen: Leichtmetallfelge vorn rechts - Kratz...  
erneuern

**Beschädigung #4:** Rad/Reifen: Leichtmetallfelge vorn rechts -  
Kratzer - erneuern

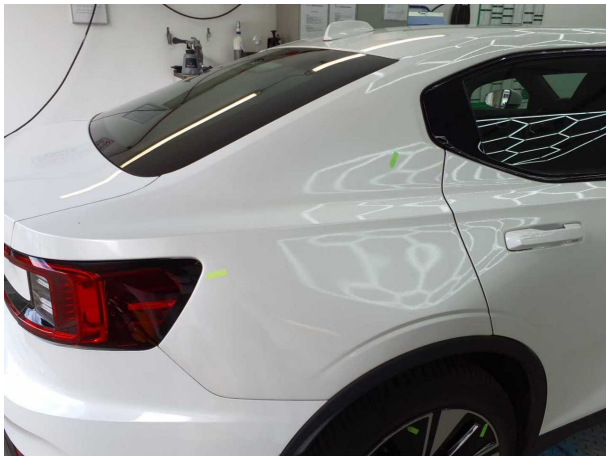
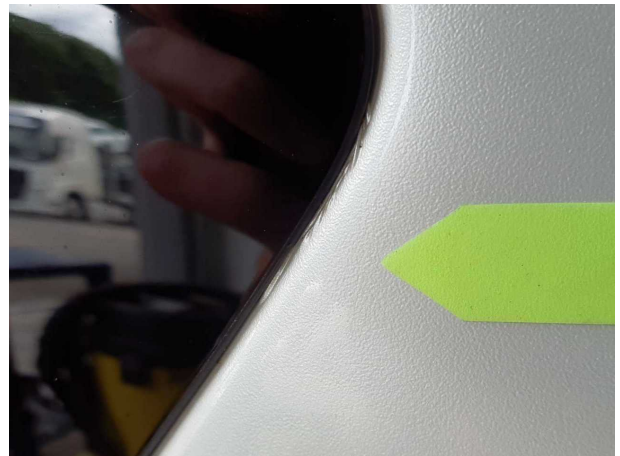
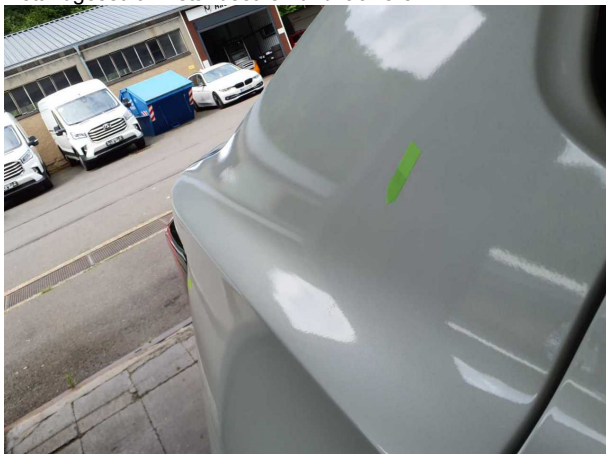
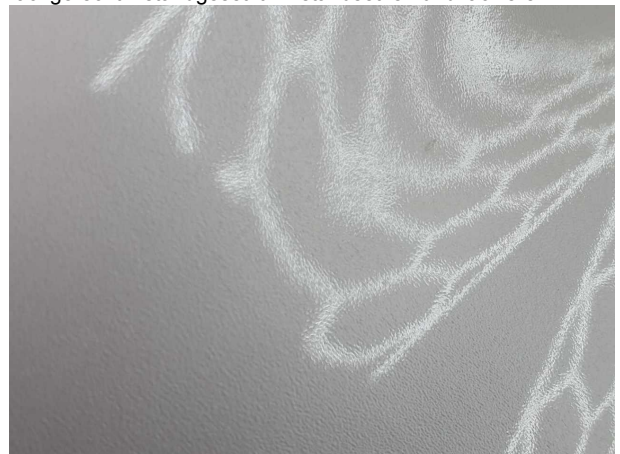
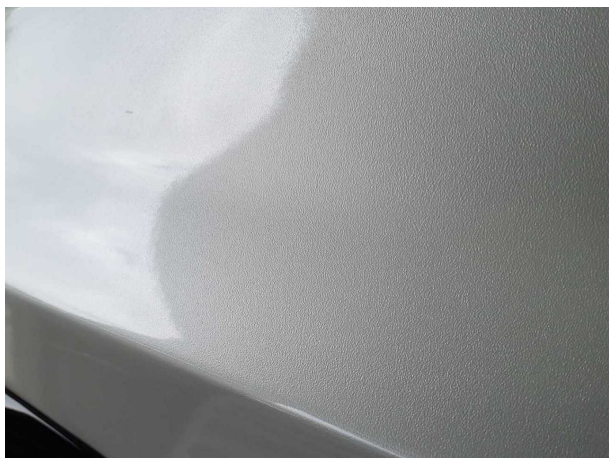
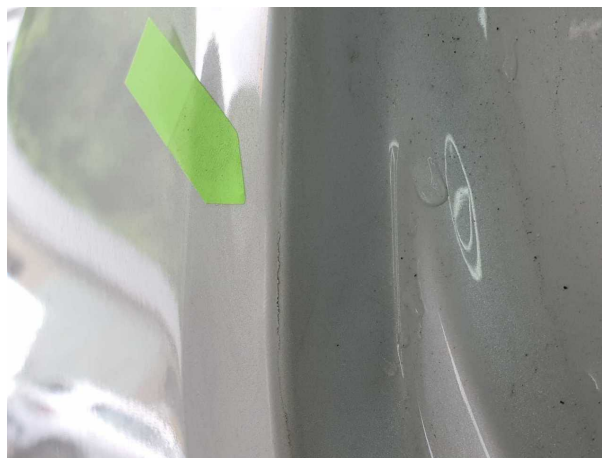
**Beschädigung #6:** Seitenwand rechts: Seitenwand - nicht fachgerecht  
instandgesetzt - instandsetzen und lackieren

**Beschädigung #6:** Seitenwand rechts: Seitenwand - nicht  
fachgerecht instandgesetzt - instandsetzen und lackieren

**Beschädigung #6:** Seitenwand rechts: Seitenwand - nicht fachgerecht instandgesetzt - instandsetzen und lackieren

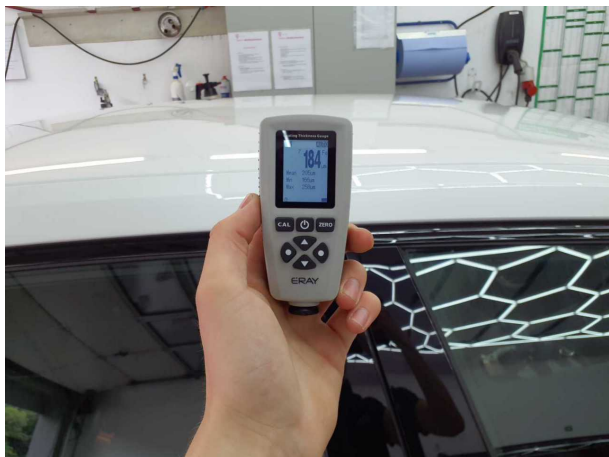
**Nacklackierung 1: Dachholm rechts**

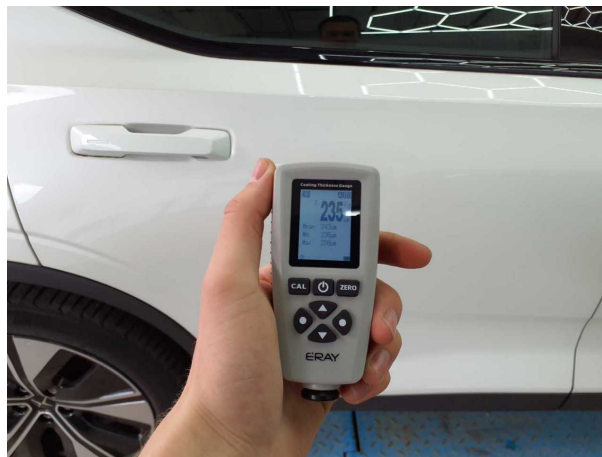
**Nacklackierung 2: Tür hinten rechts**

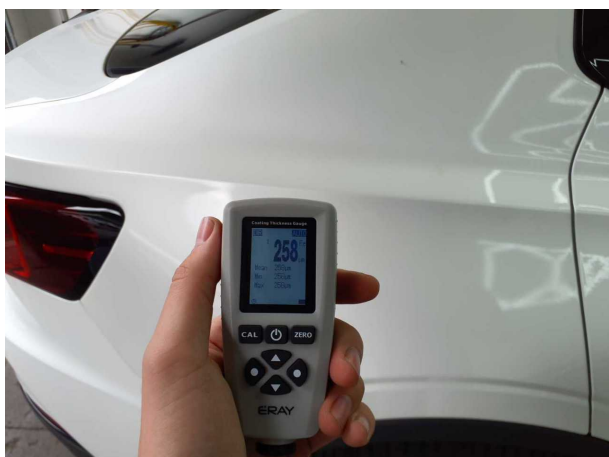
Nr.	Ort	Wertminderung
1	Dachholm rechts, fachgerecht ausgeführt	
2	Tür hinten rechts, fachgerecht ausgeführt	
3	Seitenwand rechts, nicht fachgerecht ausgeführt

**Nacklackierung 3: Seitenwand rechts**
