## Zustandsbericht

| Berichtsnummer : | 0000000936410-DE926 | | |

#### Hyundai Ioniq 5 (05.2021->) Techniq Elektro

| Fahrzeug-Ident.-Nr.: | KMHKN81AFNU035664 | Laufleistung abgelesen: | 97006 km |

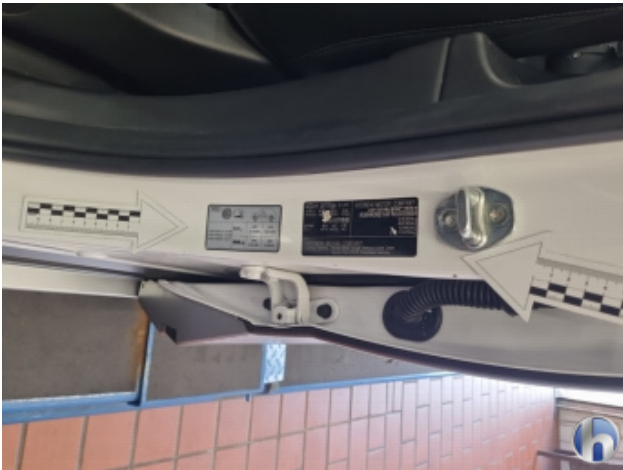
| 1. | B-Säule Mitte - Links | Kratzer Tief Bis Grundierung | Smart Repair |

1. B-Säule Mitte - Links  
Kratzer Tief Bis Grundierung - Smart Repair

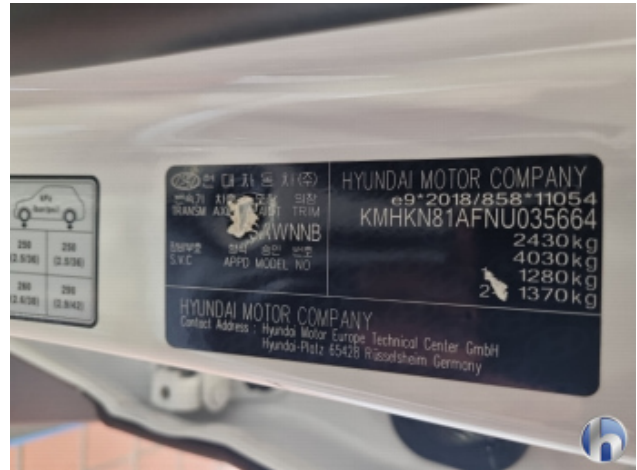
1. B-Säule Mitte - Links  
Kratzer Tief Bis Grundierung - Smart Repair

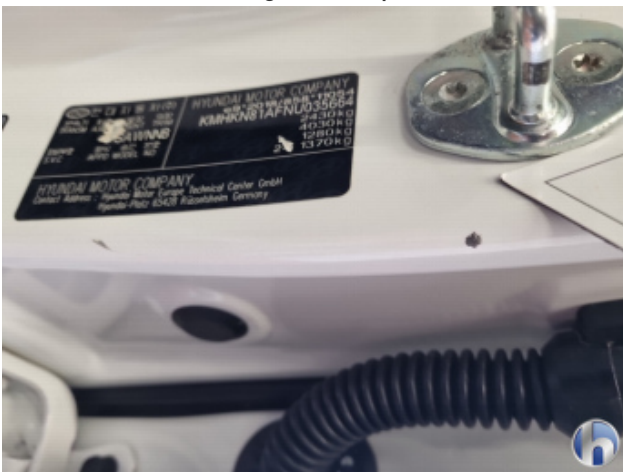
1. B-Säule Mitte - Links  
Kratzer Tief Bis Grundierung - Smart Repair

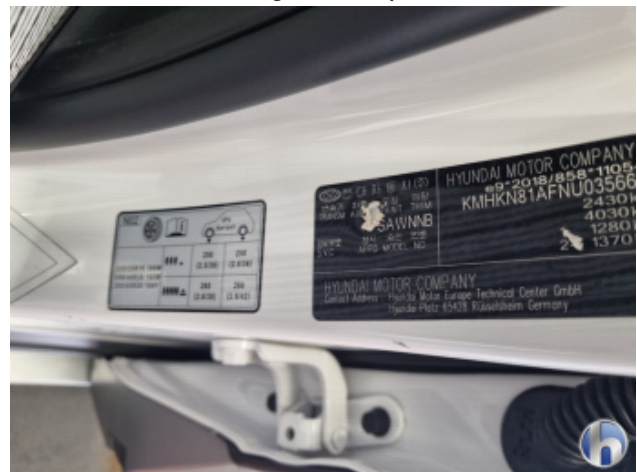
1. B-Säule Mitte - Links  
Kratzer Tief Bis Grundierung - Smart Repair

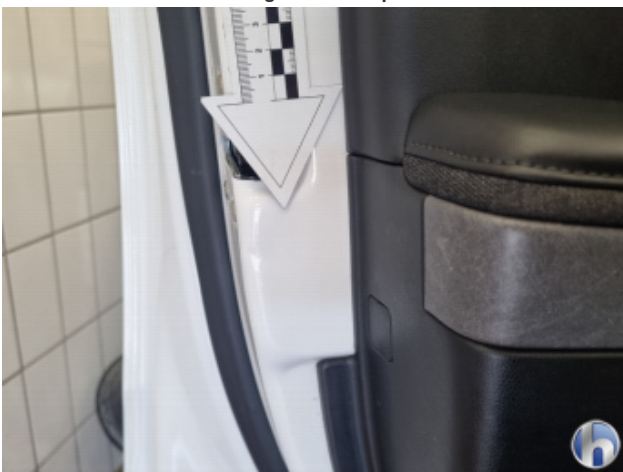
1. B-Säule Mitte - Links  
Kratzer Tief Bis Grundierung - Smart Repair

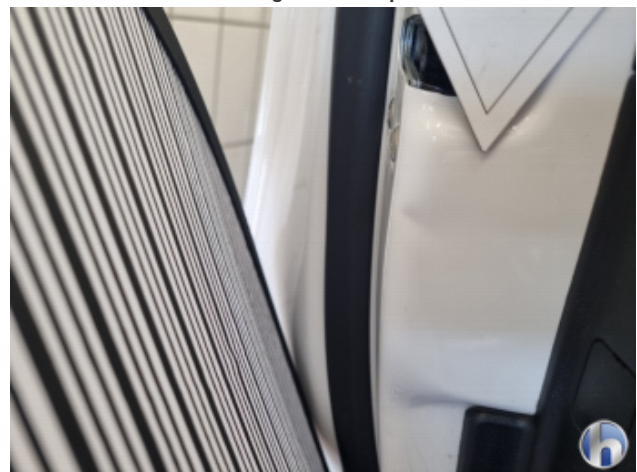
1. B-Säule Mitte - Links  
Kratzer Tief Bis Grundierung - Smart Repair

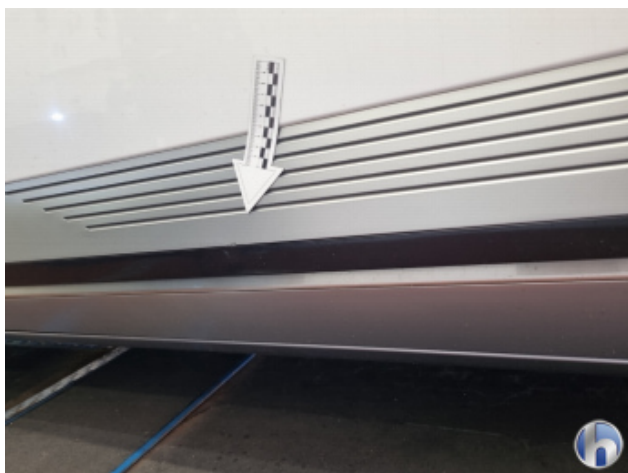
| 2. | Tür Vorne - Links | Kratzer | Smart Repair |

2. Tür Vorne - Links  
Kratzer - Smart Repair

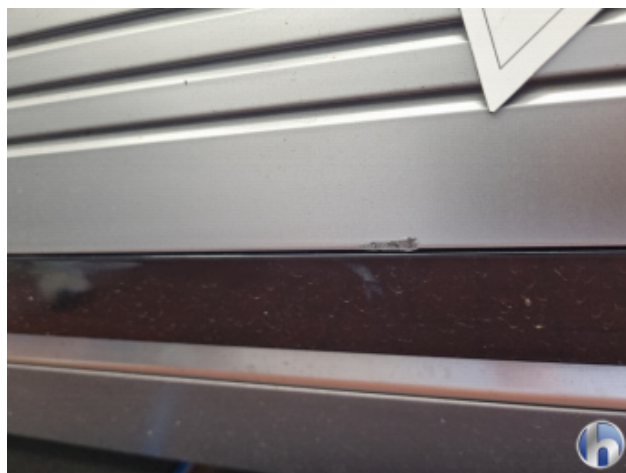
2. Tür Vorne - Links  
Kratzer - Smart Repair

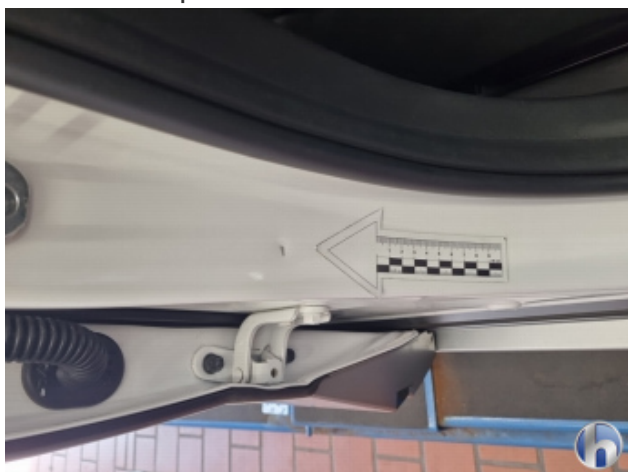
| 3. | B-Säule Mitte - Rechts | 1 Delle | Smart Repair |

3. B-Säule Mitte - Rechts  
1 Delle - Smart Repair

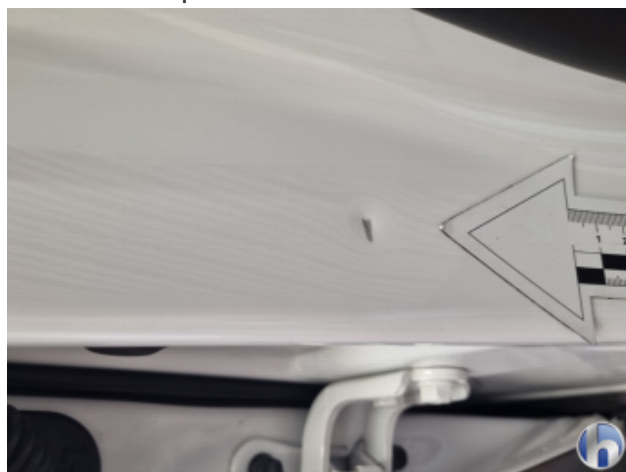
3. B-Säule Mitte - Rechts  
1 Delle - Smart Repair

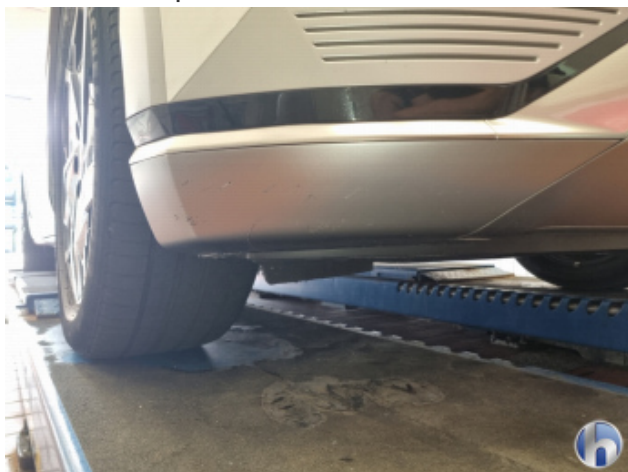
| 4. | Frontspoiler | Kratzer | Smart Repair |

4. Frontspoiler  
Kratzer - Smart Repair

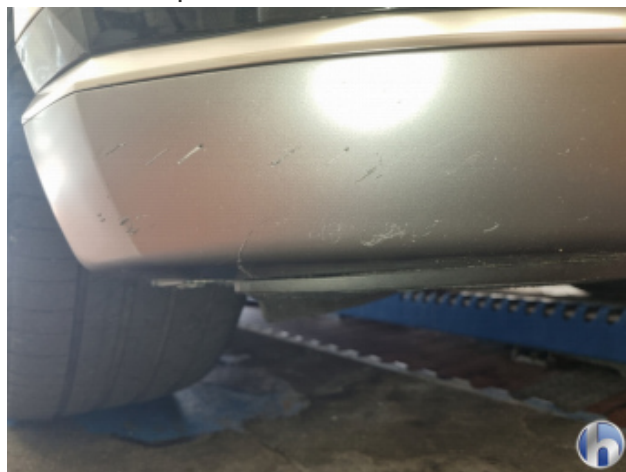
4. Frontspoiler  
Kratzer - Smart Repair

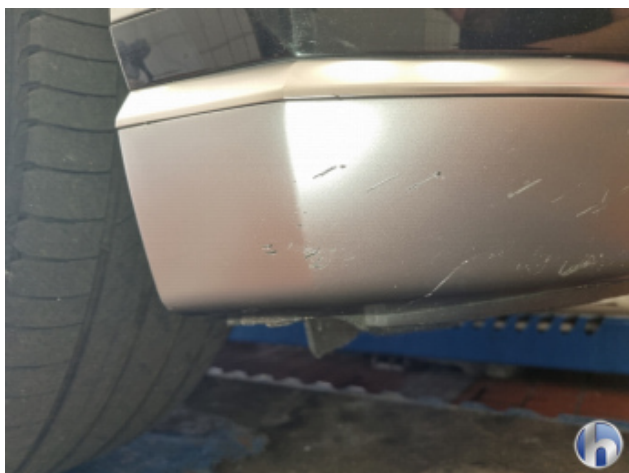
4. Frontspoiler  
**Kratzer - Smart Repair**
