## **Expert report**

| <b>Subject</b> | Vorabbesichtigung |
| <b>Vehicle Identification Number</b> | W0VECYHZ2NJ557501 |

| <b>Model / sales designation</b> | Combo Life |

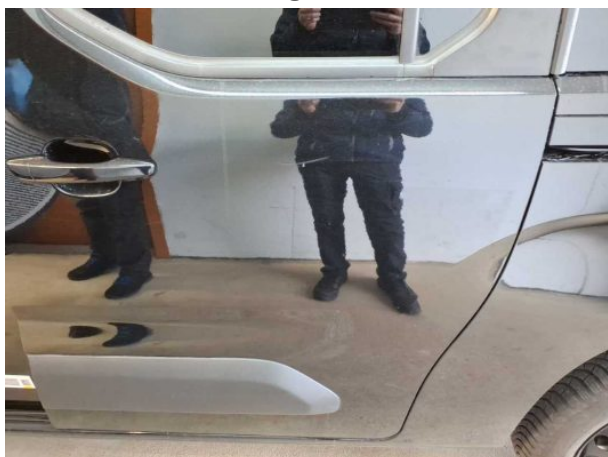
| No. | Component group | Description |
|---|---|---|
| 1 | Sliding door - left side | Sliding door with glass panel - Scratch(es) - Cover / polish |

**Damage 1:** Sliding door - left side: Sliding door with glass panel - Scratch(es) - Cover / polish

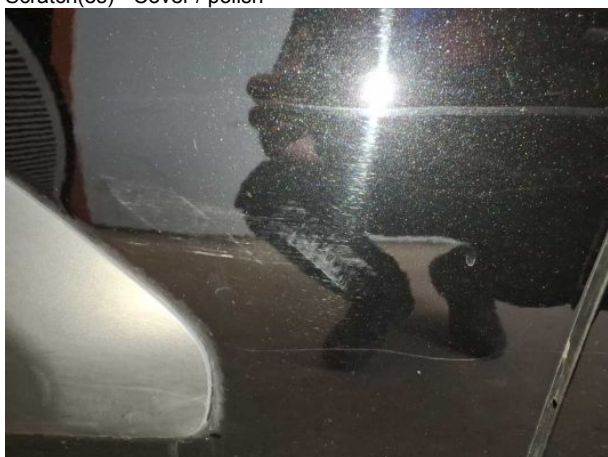
**Damage 1:** Sliding door - left side: Sliding door with glass panel - Scratch(es) - Cover / polish

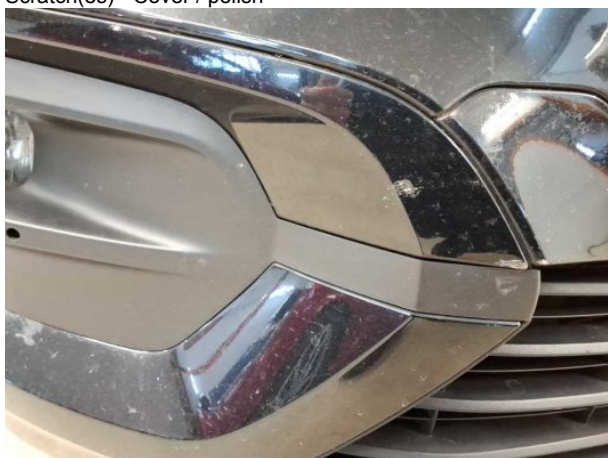
| No. | Component group | Description |
|---|---|---|
| 3 | Front bumper | Air-inlet grille - Scratched - Replace |

**Damage 3:** Front bumper: Air-inlet grille - Scratched - Replace

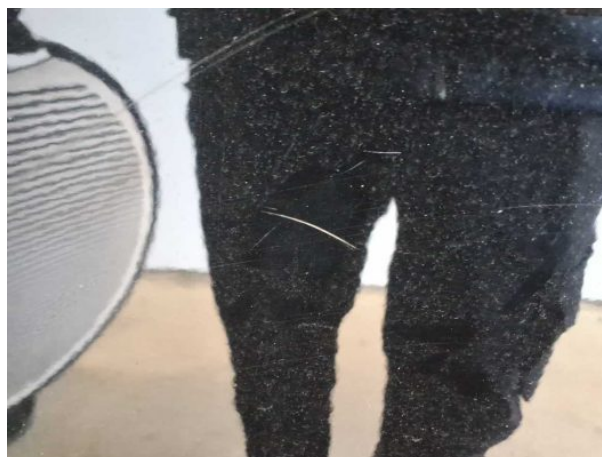
**Damage 1:** Sliding door - left side: Sliding door with glass panel - Scratch(es) - Cover / polish

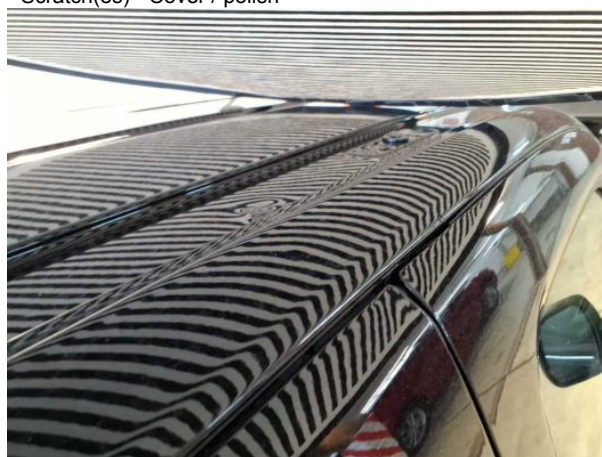
| No. | Component group | Description |
|---|---|---|
| 2 | Roof | Roof rail - right side - dent(s) - Smooth repair work |

**Damage 2:** Roof: Roof rail - right side - dent(s) - Smooth repair work

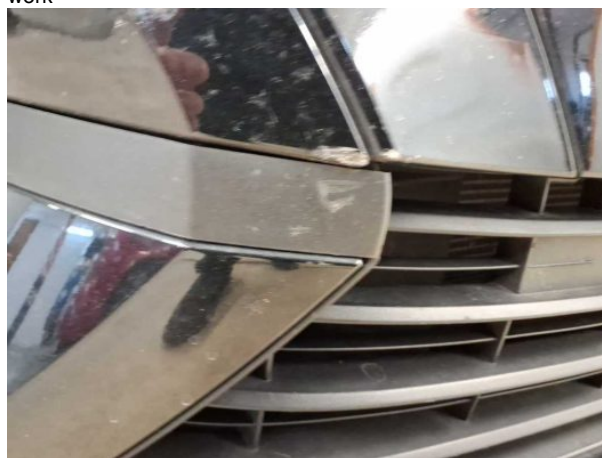
**Damage 3:** Front bumper: Air-inlet grille - Scratched - Replace

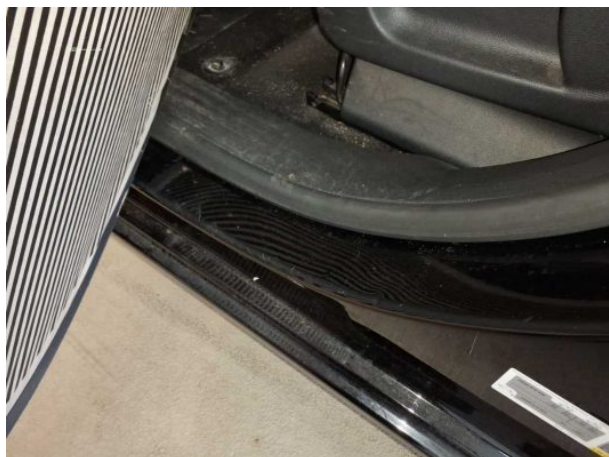
| No. | Component group | Description |
|---|---|---|
| 4 | Sill - left side | Sill - Dent / paintcoat damage - Smart repair |

**Damage 4:** Sill - left side: Sill - Dent / paintcoat damage - Smart repair

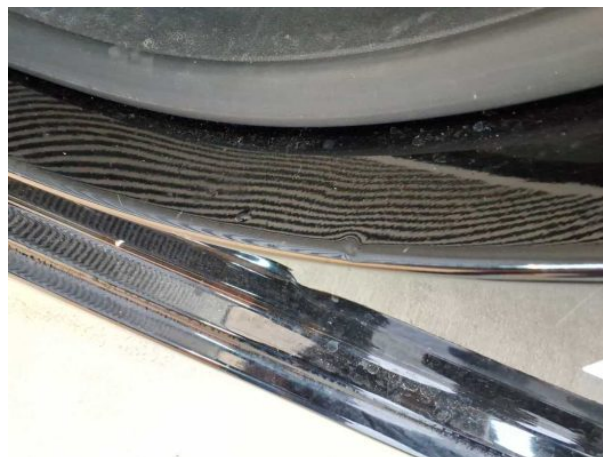
**Damage 4:** Sill - left side: Sill - Dent / paintcoat damage - Smart repair

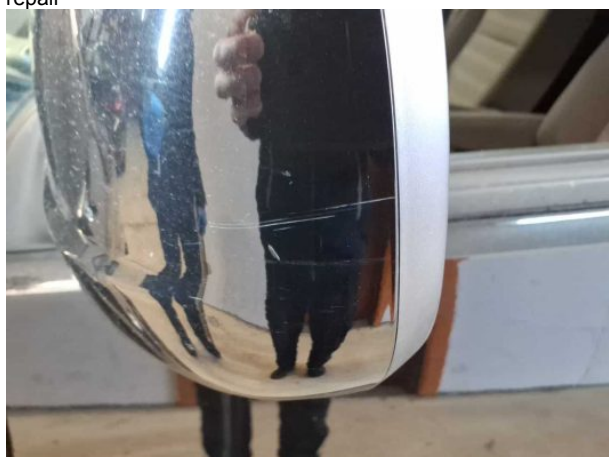
| No. | Component group | Description |
|---|---|---|
| 5 | Wing mirror - left side | Cap - Scratched - Smart repair |

**Damage 5:** Wing mirror - left side: Cap - Scratched - Smart repair

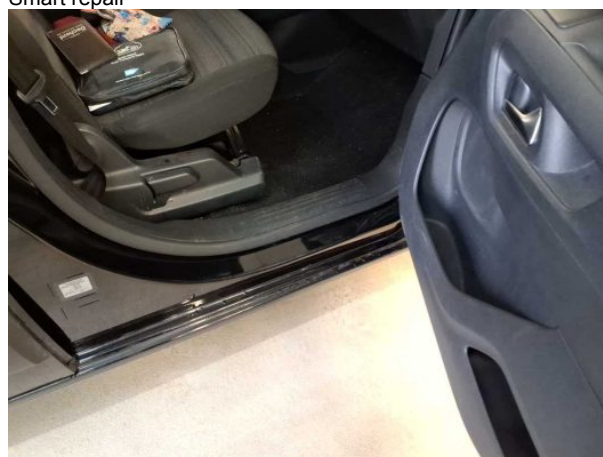
| No. | Component group | Description |
|---|---|---|
| 6 | Sill - right side | Sill - Scratch(es) - Smart repair |

**Damage 6:** Sill - right side: Sill - Scratch(es) - Smart repair

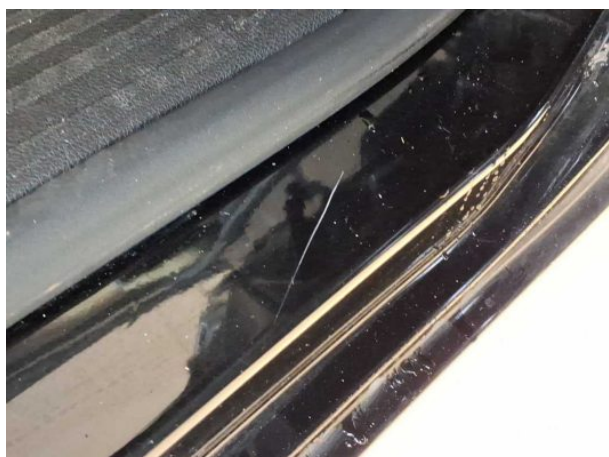
**Damage 6:** Sill - right side: Sill - Scratch(es) - Smart repair

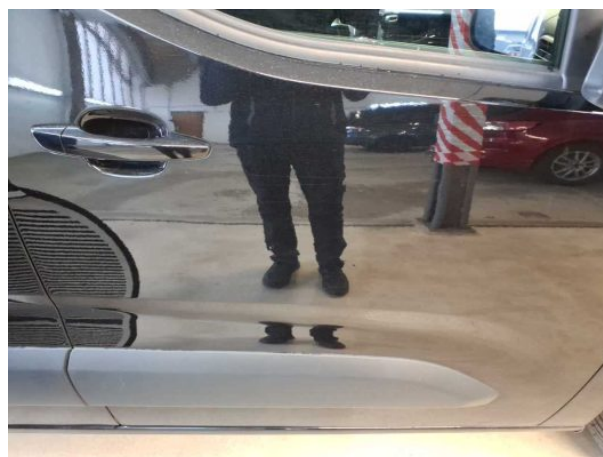
| No. | Component group | Description |
|---|---|---|
| 7 | Door - front right side | Door - dent(s) - Smooth repair work |

**Damage 7:** Door - front right side: Door - dent(s) - Smooth repair work

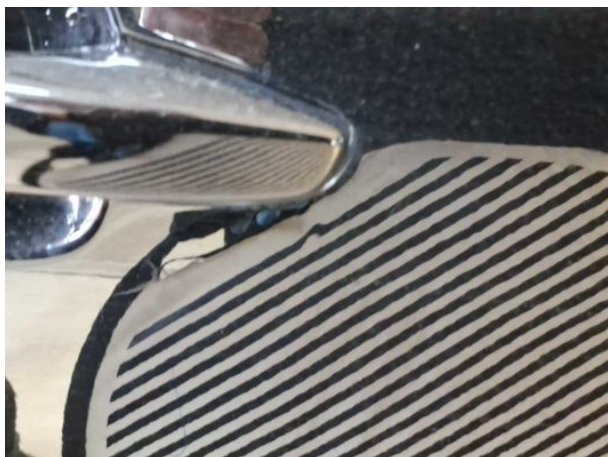
**Damage 7:** Door - front right side: Door - dent(s) - Smooth repair work

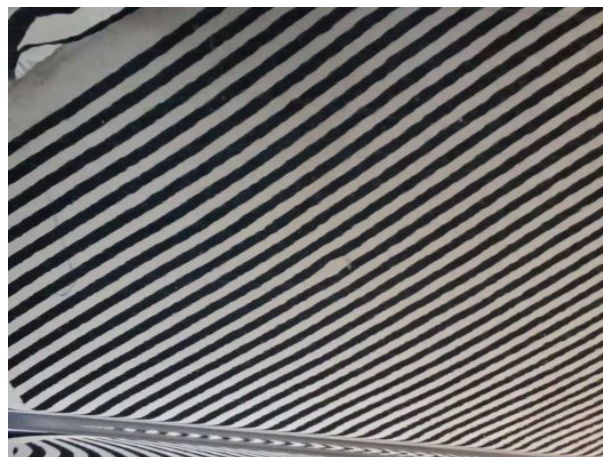
**Damage 7:** Door - front right side: Door - dent(s) - Smooth repair work

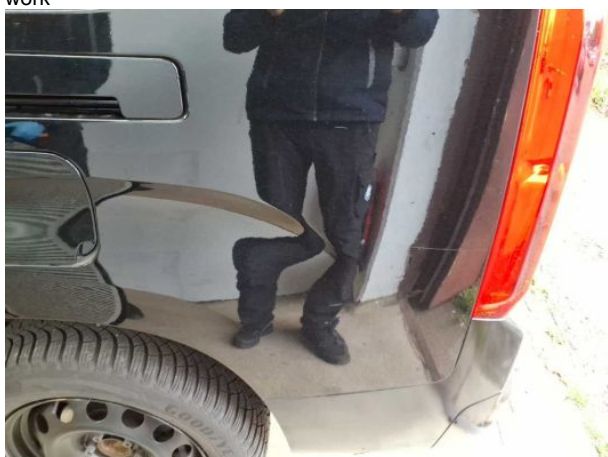
| No. | Component group | Description |
|---|---|---|
| 8 | Side panel - rear left side | Side panel - Dent / paintcoat damage - Smart repair |

**Damage 8:** Side panel - rear left side: Side panel - Dent / paintcoat damage - Smart repair

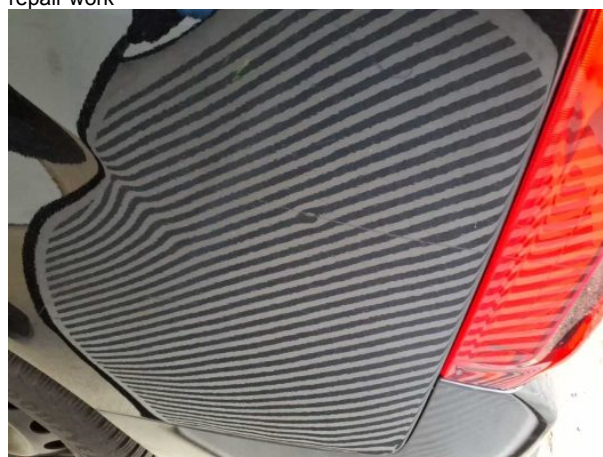
**Damage 8:** Side panel - rear left side: Side panel - Dent / paintcoat damage - Smart repair

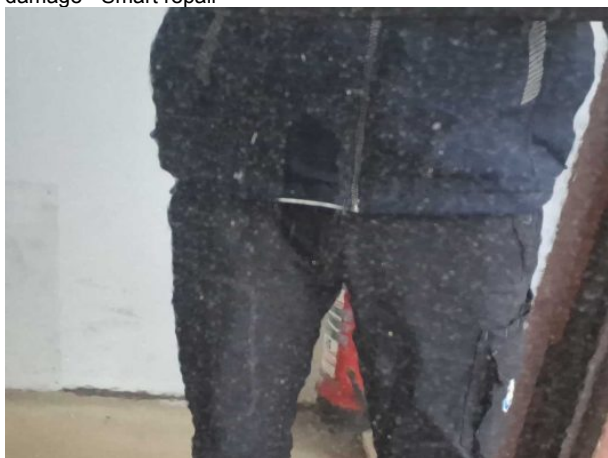
**Damage 8:** Side panel - rear left side: Side panel - Dent / paintcoat damage - Smart repair

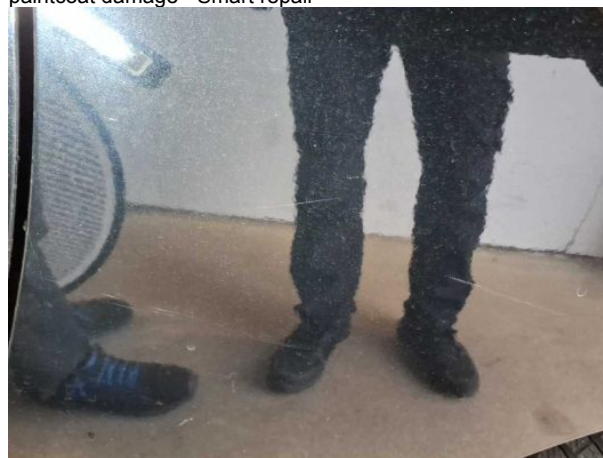
**Damage 8:** Side panel - rear left side: Side panel - Dent / paintcoat damage - Smart repair

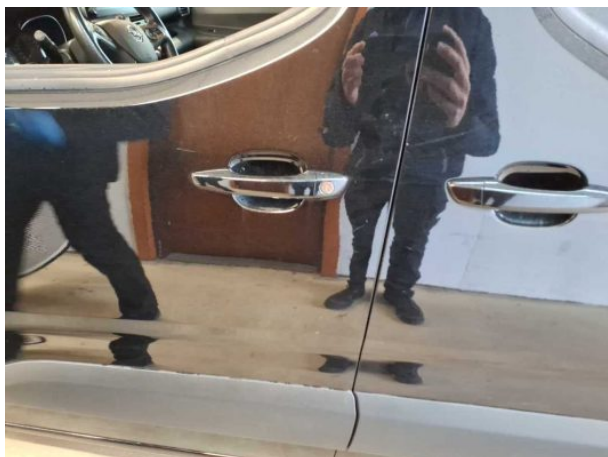
| No. | Component group | Description |
|---|---|---|
| 9 | Door - front left side | Door - Dent / paintcoat damage - Smart repair |

**Damage 9:** Door - front left side: Door - Dent / paintcoat damage - Smart repair

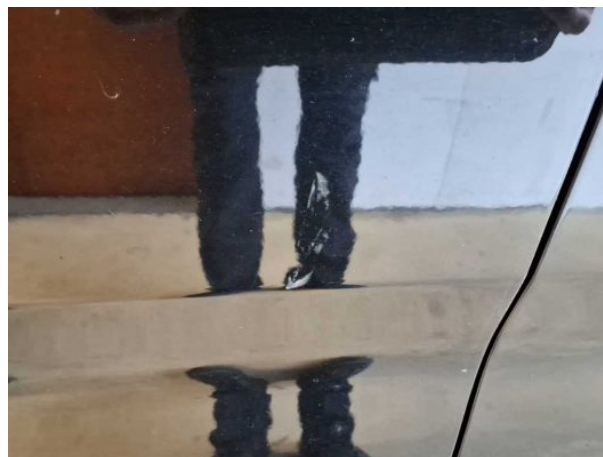
**Damage 9:** Door - front left side: Door - Dent / paintcoat damage - Smart repair

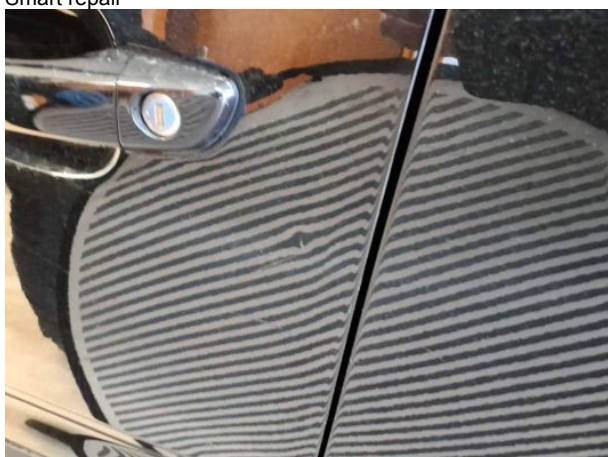
**Damage 9:** Door - front left side: Door - Dent / paintcoat damage - Smart repair

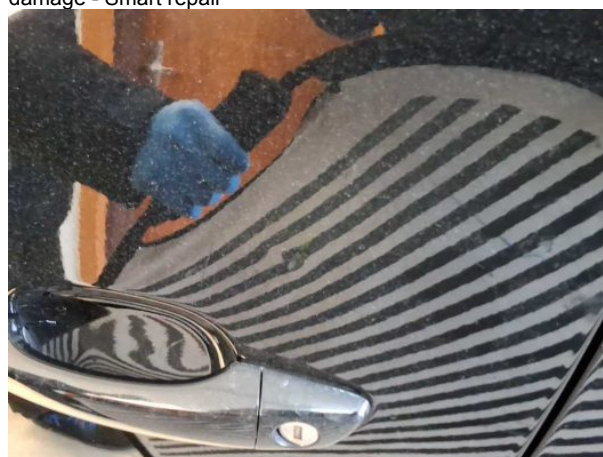
**Damage 9:** Door - front left side: Door - Dent / paintcoat damage - Smart repair

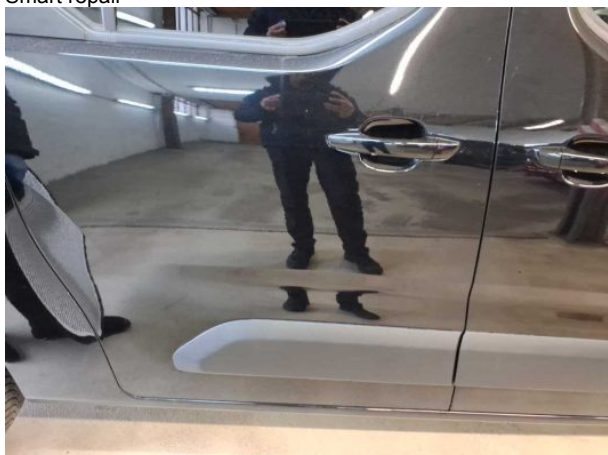
| No. | Component group | Description |
|---|---|---|
| 10 | Sliding door - left side | Sliding door with glass panel - Dent / paintcoat damage - Smart repair |

**Damage 10:** Sliding door - left side: Sliding door with glass panel - Dent / paintcoat damage - Smart repair

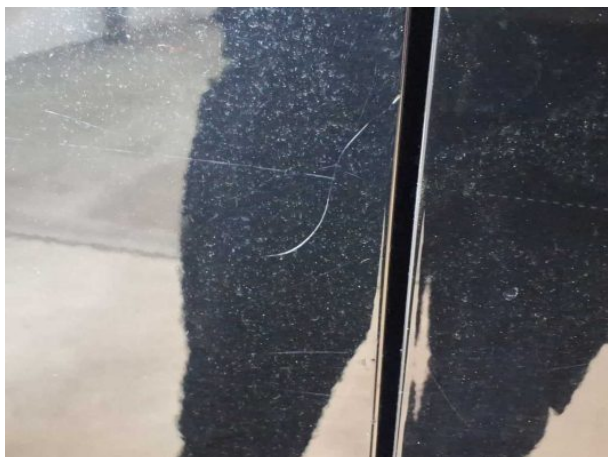
**Damage 10:** Sliding door - left side: Sliding door with glass panel - Dent / paintcoat damage - Smart repair

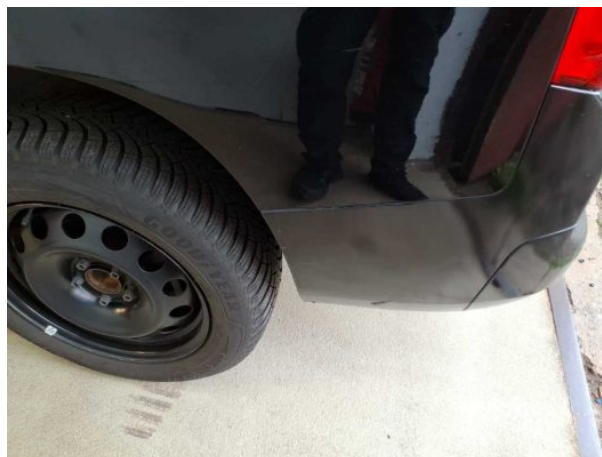
| No. | Component group | Description |
|---|---|---|
| 12 | Rear bumper | Rear bumper - Scratched - Repair and paint |

**Damage 12:** Rear bumper: Rear bumper - Scratched - Repair and paint

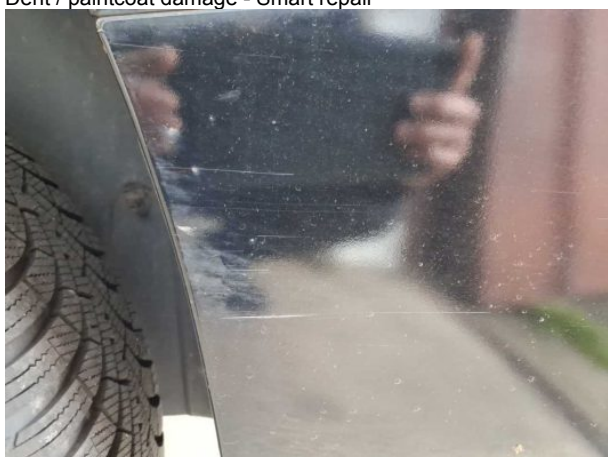
**Damage 12:** Rear bumper: Rear bumper - Scratched - Repair and paint

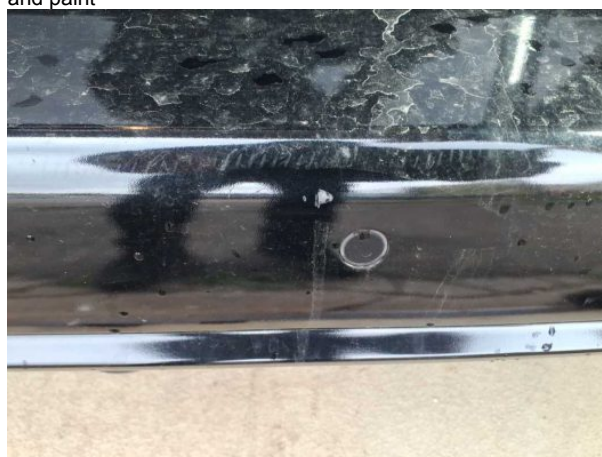
**Damage 12:** Rear bumper: Rear bumper - Scratched - Repair and paint

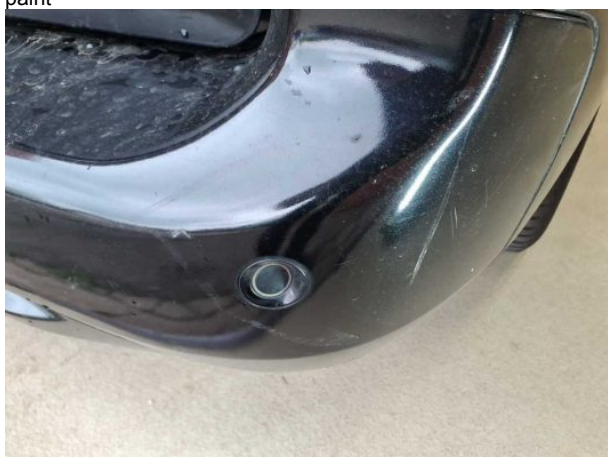
**Damage 12:** Rear bumper: Rear bumper - Scratched - Repair and paint

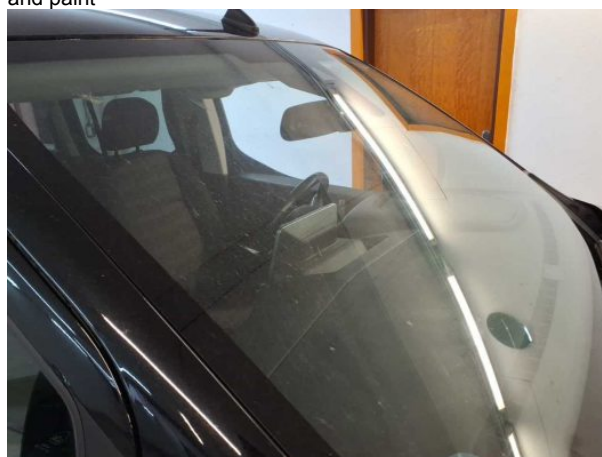
| No. | Component group | Description |
|---|---|---|
| 13 | Vehicle glazing | Windscreen - Stone chips - Replace |

**Damage 13:** Vehicle glazing: Windscreen - Stone chips - Replace

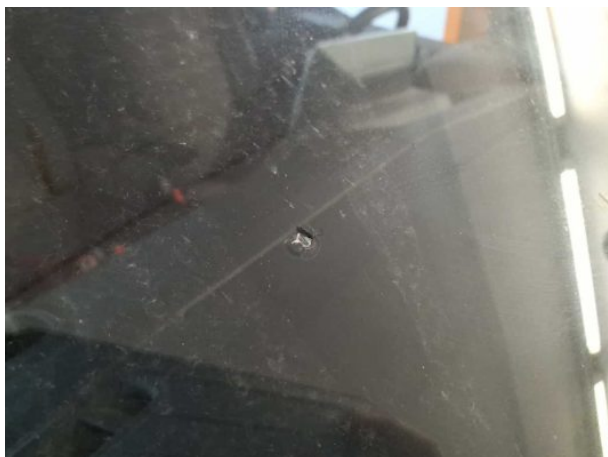
**Damage 13:** Vehicle glazing: Windscreen - Stone chips - Replace

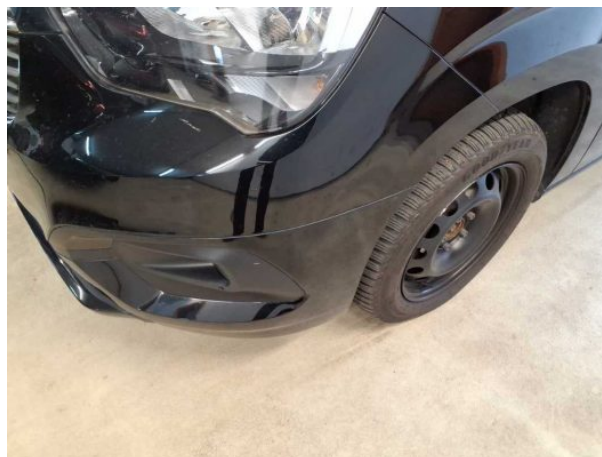
| No. | Component group | Description |
|---|---|---|
| 14 | Front bumper | Front bumper - Scratched - Repair and paint |

**Damage 14:** Front bumper: Front bumper - Scratched - Repair and paint

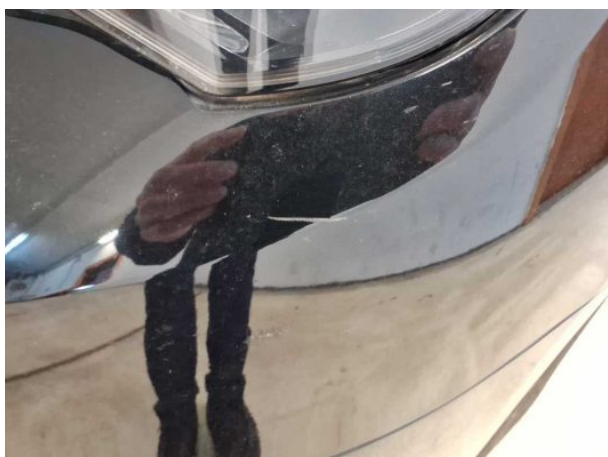
**Damage 14:** Front bumper: Front bumper - Scratched - Repair and paint

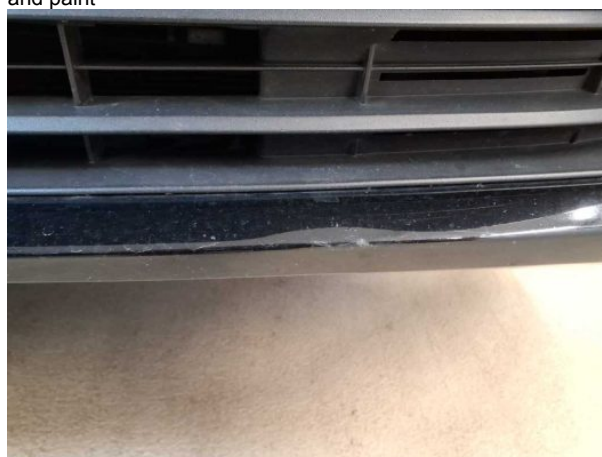
**Damage 14:** Front bumper: Front bumper - Scratched - Repair and paint

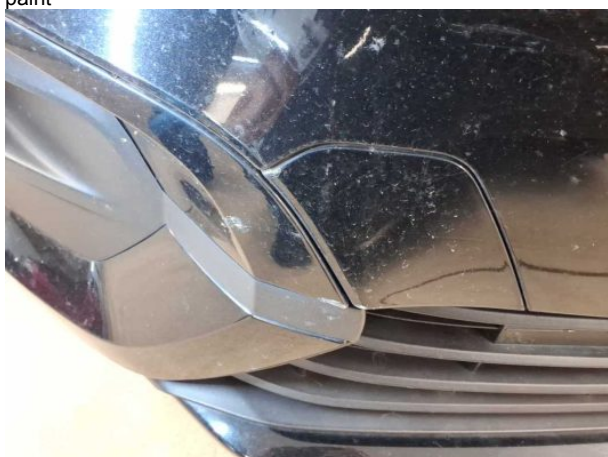
**Damage 14:** Front bumper: Front bumper - Scratched - Repair and paint

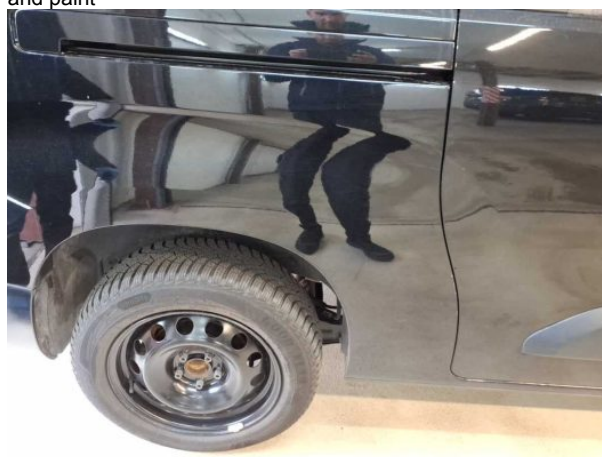
| No. | Component group | Description |
|---|---|---|
| 15 | Side panel - rear right side | Side panel - Dent / paintcoat damage - Repair and paint |

**Damage 15:** Side panel - rear right side: Side panel - Dent / paintcoat damage - Repair and paint

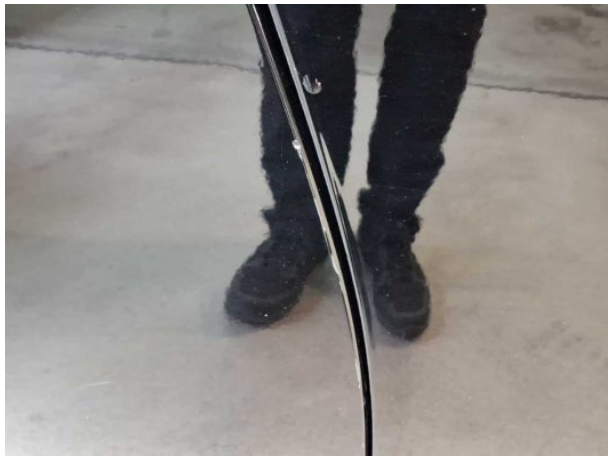
**Damage 15:** Side panel - rear right side: Side panel - Dent / paintcoat damage - Repair and paint

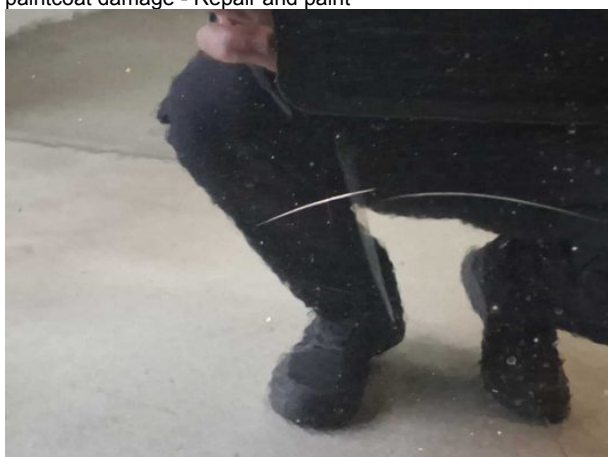
**Damage 15:** Side panel - rear right side: Side panel - Dent / paintcoat damage - Repair and paint

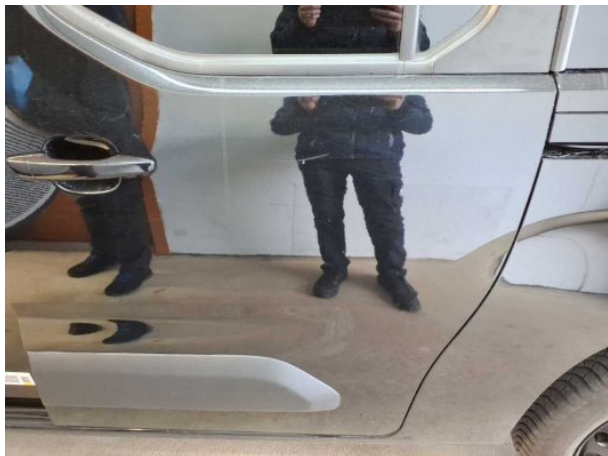
**Beschädigung 1:** Schiebetür links: Schiebetür mit Glasscheibe - Kratzer - auslegen / polieren

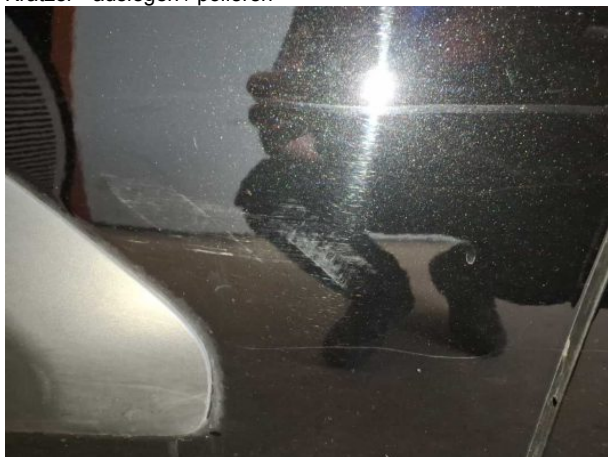
**Beschädigung 1:** Schiebetür links: Schiebetür mit Glasscheibe - Kratzer - auslegen / polieren

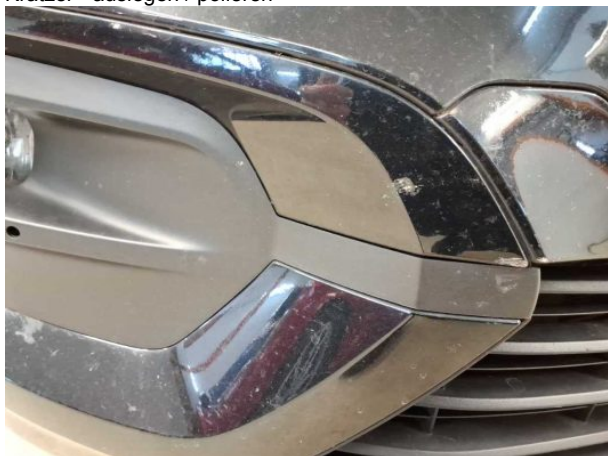
**Beschädigung 3:** Stossfänger vorn: Lufteinlassgitter - verkratzt / verschürft - erneuern

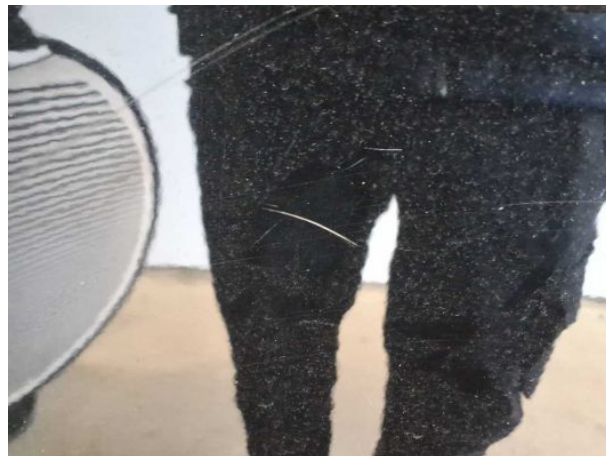
**Beschädigung 1:** Schiebetür links: Schiebetür mit Glasschei... - Kratzer - auslegen / polieren

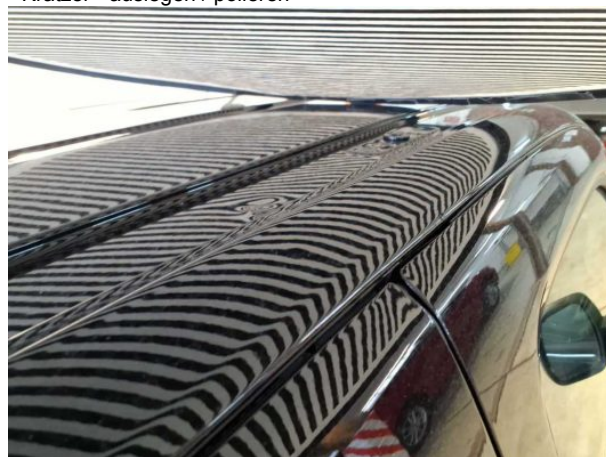
**Beschädigung 2:** Fahrzeugdach: Dachholm rechts - Delle(n) - sanft instandsetzen

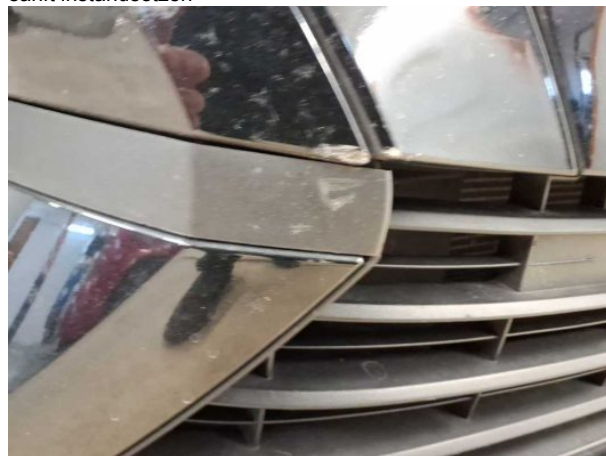
**Beschädigung 3:** Stossfänger vorn: Lufteinlassgitter - verkratzt / verschürft - erneuern

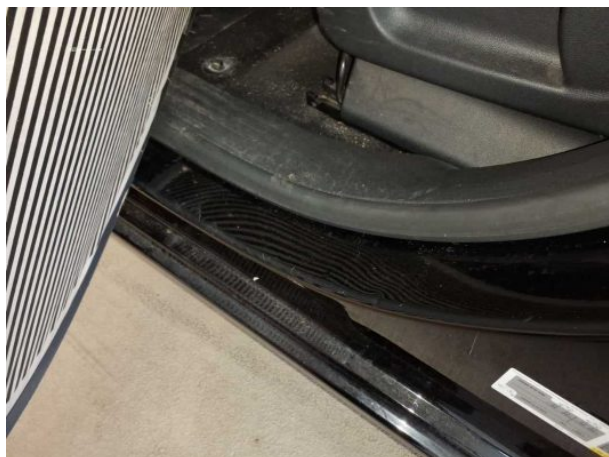
| Nr. | Bauteilgruppe | Beschreibung |
|---|---|---|
| 4 | Schweller links | Einstieg - Delle / Lackschaden - Smart Repair |

**Beschädigung 4:** Schweller links: Einstieg - Delle / Lackschaden - Smart Repair

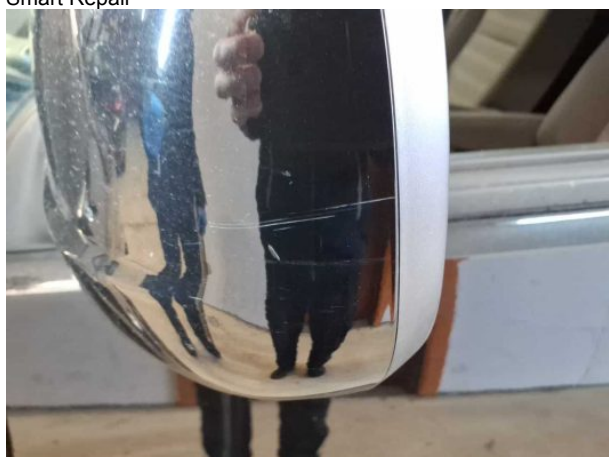
| Nr. | Bauteilgruppe | Beschreibung |
|---|---|---|
| 5 | Außenspiegel links | Abdeckkappe - verkratzt / verschürft - Smart Repair |

**Beschädigung 5:** Außenspiegel links: Abdeckkappe - verkratzt / verschürft - Smart Repair

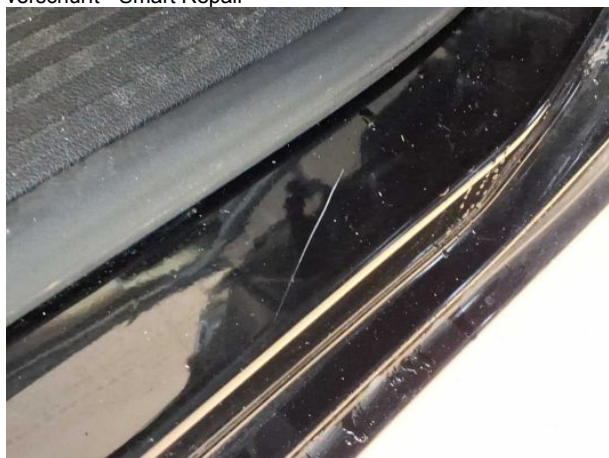
| Nr. | Bauteilgruppe | Beschreibung |
|---|---|---|
| 6 | Schweller rechts | Einstieg - Kratzer - Smart Repair |

**Beschädigung 6:** Schweller rechts: Einstieg - Kratzer - Smart Repair

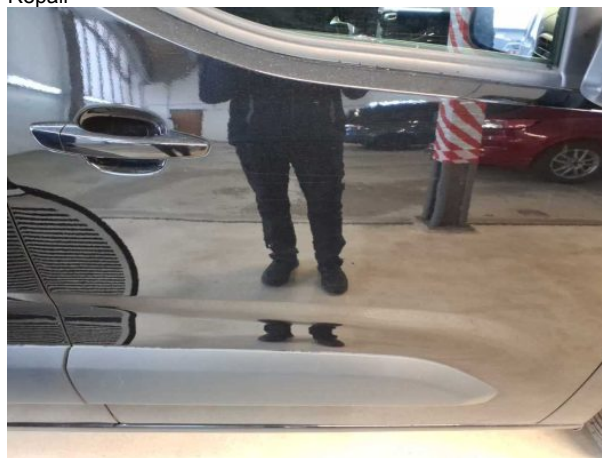
**Beschädigung 7:** Tür vorn rechts: Tür - Delle(n) - sanft instandsetzen

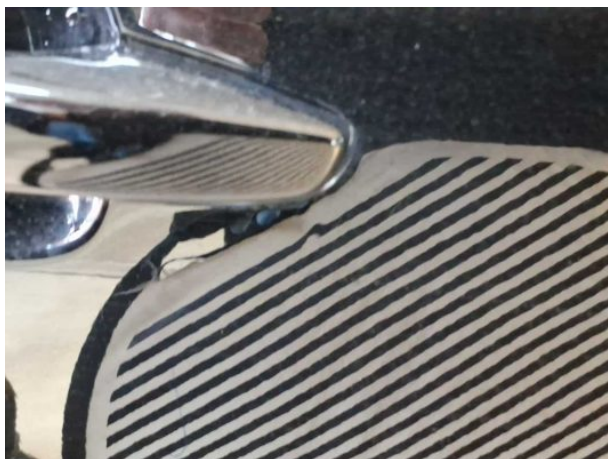
**Beschädigung 7:** Tür vorn rechts: Tür - Delle(n) - sanft instandsetzen

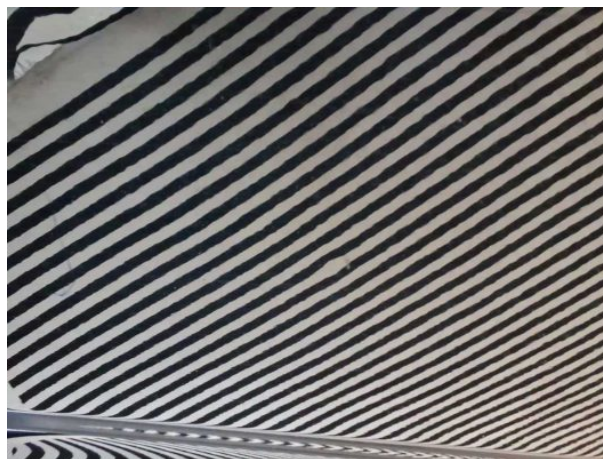
**Beschädigung 7:** Tür vorn rechts: Tür - Delle(n) - sanft instandsetzen

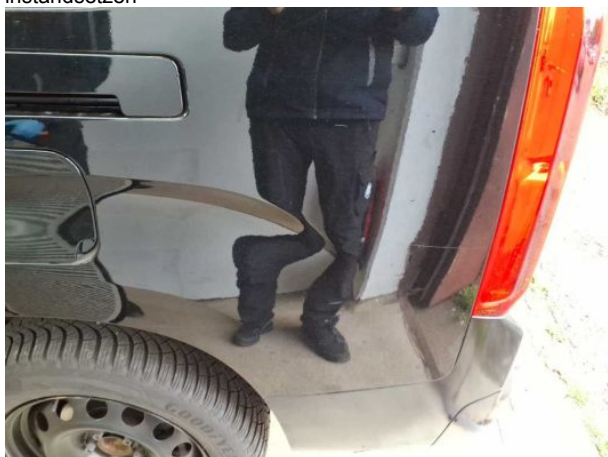
| Nr. | Bauteilgruppe | Beschreibung |
|---|---|---|
| 8 | Seitenwand links | Seitenwand - Delle / Lackschaden - Smart Repair |

**Beschädigung 8:** Seitenwand links: Seitenwand - Delle / Lackschaden - Smart Repair

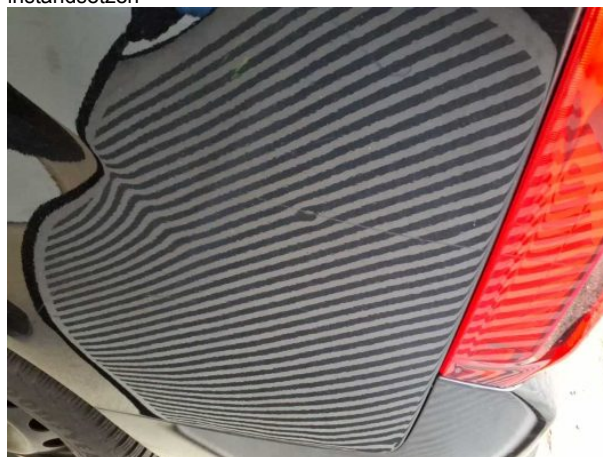
**Beschädigung 8:** Seitenwand links: Seitenwand - Delle / Lackschaden - Smart Repair

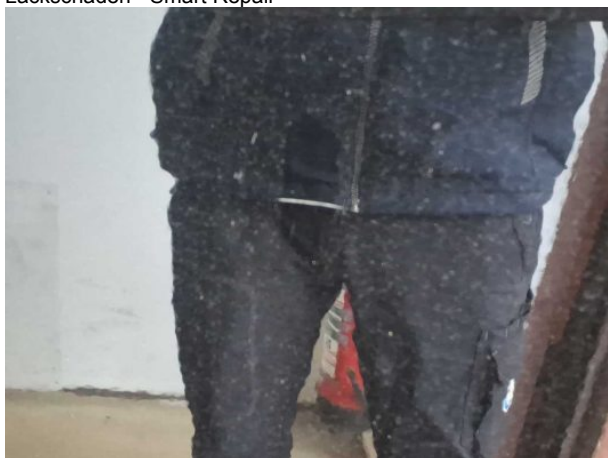
**Beschädigung 8:** Seitenwand links: Seitenwand - Delle / Lackschaden - Smart Repair

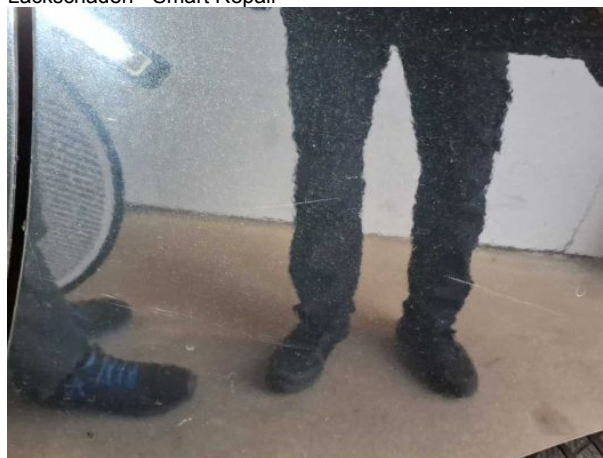
**Beschädigung 8:** Seitenwand links: Seitenwand - Delle / Lackschaden - Smart Repair

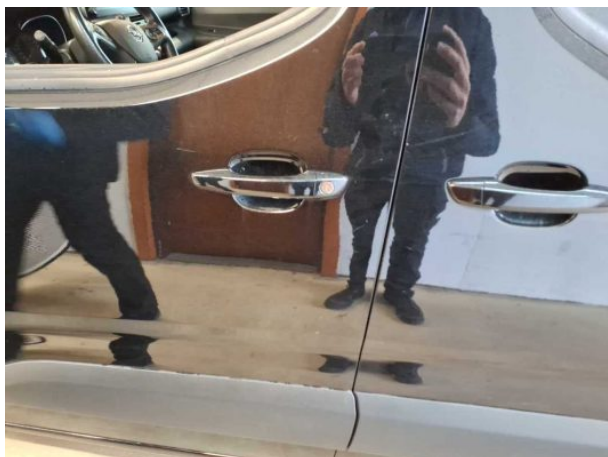
| Nr. | Bauteilgruppe | Beschreibung |
|---|---|---|
| 9 | Tür vorn links | Tür - Delle / Lackschaden - Smart Repair |

**Beschädigung 9:** Tür vorn links: Tür - Delle / Lackschaden - Smart Repair

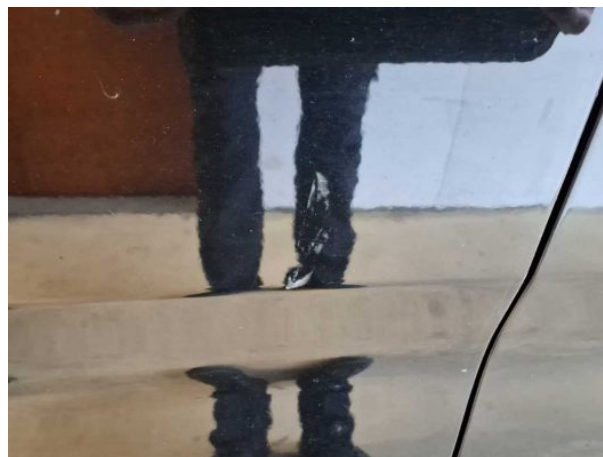
**Beschädigung 9:** Tür vorn links: Tür - Delle / Lackschaden - Smart Repair

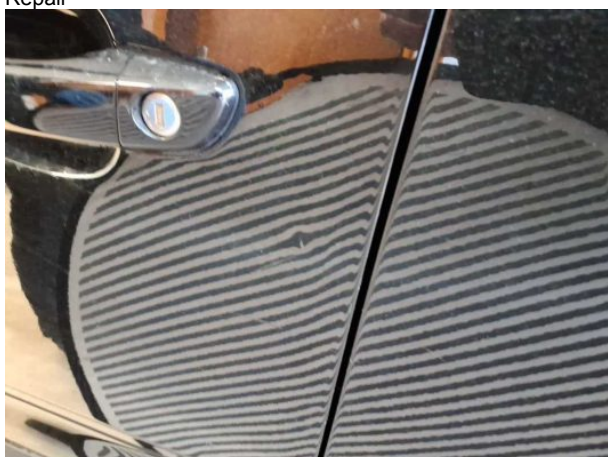
**Beschädigung 9:** Tür vorn links: Tür - Delle / Lackschaden - Smart Repair

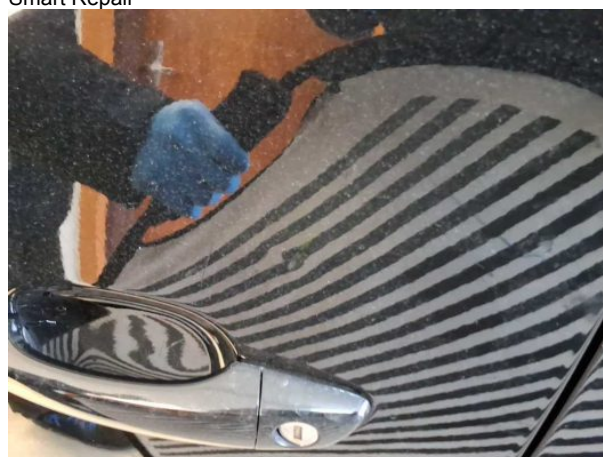
**Beschädigung 9:** Tür vorn links: Tür - Delle / Lackschaden - Smart Repair

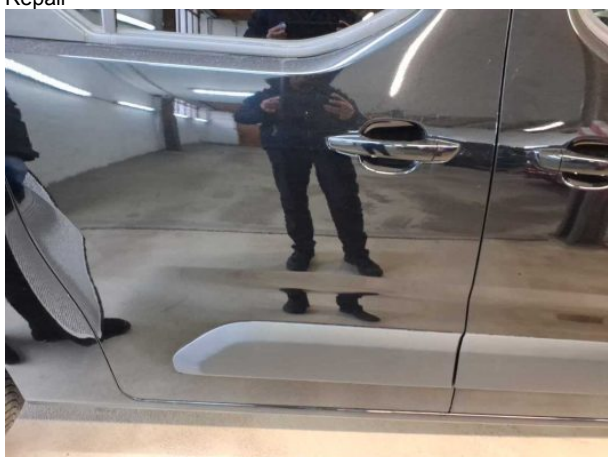
| Nr. | Bauteilgruppe | Beschreibung |
|---|---|---|
| 10 | Schiebetür links | Schiebetür mit Glasscheibe - Delle / Lackschaden - Smart Repair |

**Beschädigung 10:** Schiebetür links: Schiebetür mit Glasscheibe - Delle / Lackschaden - Smart Repair

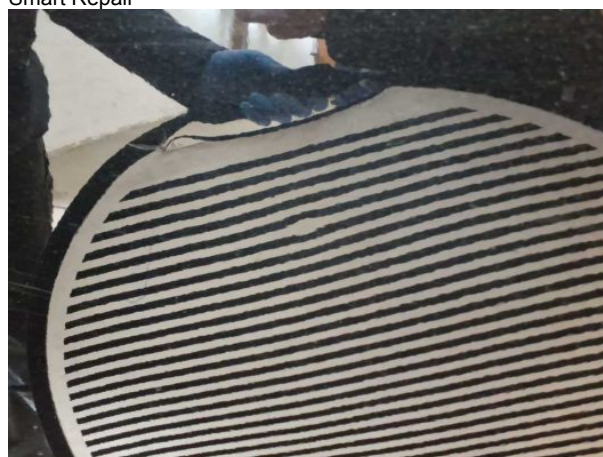
**Beschädigung 10:** Schiebetür links: Schiebetür mit Glasscheibe - Delle / Lackschaden - Smart Repair

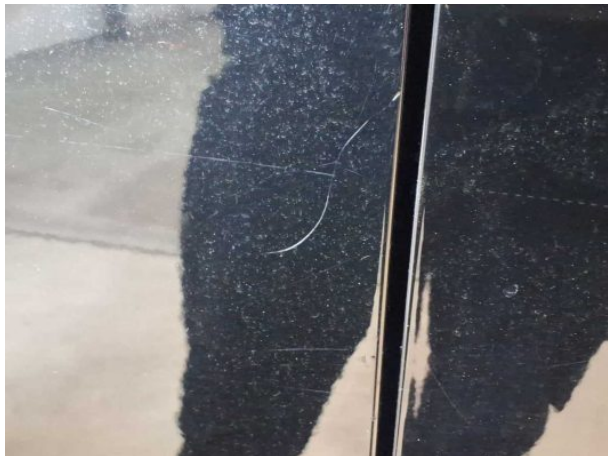
**Beschädigung 10:** Schiebetür links: Schiebetür mit Glasscheibe - Delle / Lackschaden - Smart Repair

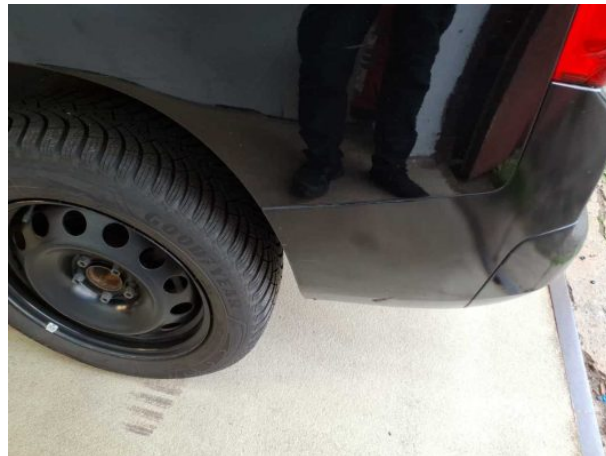
**Beschädigung 12:** Stossfänger hinten: Stossfänger hinten - verkratzt / verschürft - instandsetzen und lackieren

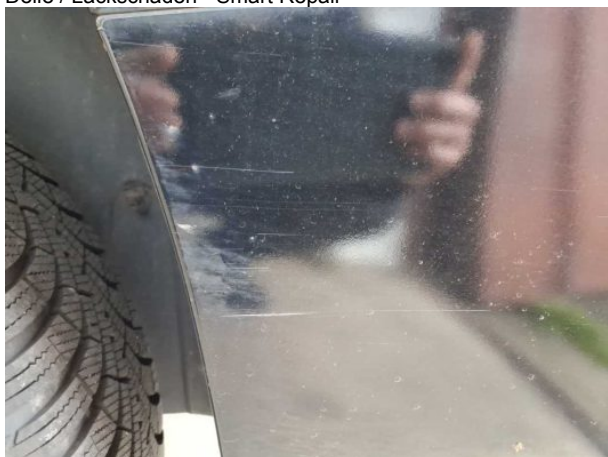
**Beschädigung 12:** Stossfänger hinten: Stossfänger hinten - verkratzt / verschürft - instandsetzen und lackieren

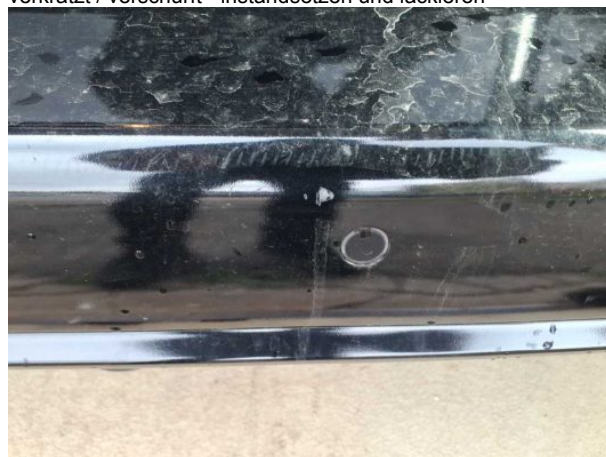
**Beschädigung 12:** Stossfänger hinten: Stossfänger hinten - verkratzt / verschürft - instandsetzen und lackieren

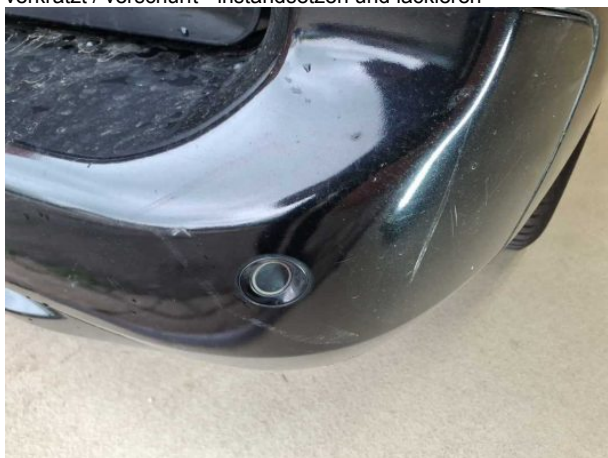
**Beschädigung 12:** Stossfänger hinten: Stossfänger hinten - verkratzt / verschürft - instandsetzen und lackieren

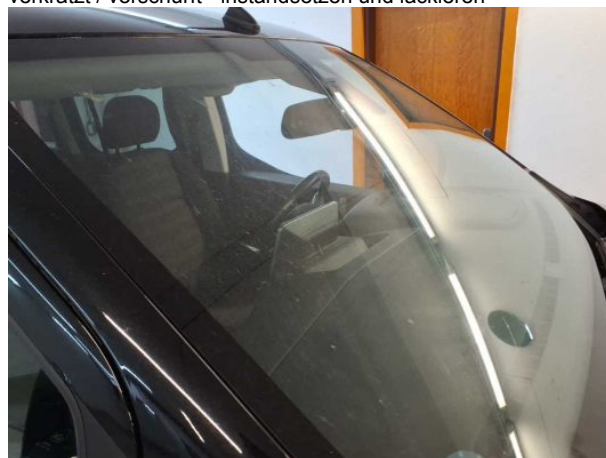
**Beschädigung 13:** Verglasung: Frontscheibe - Steinschlag - erneuern

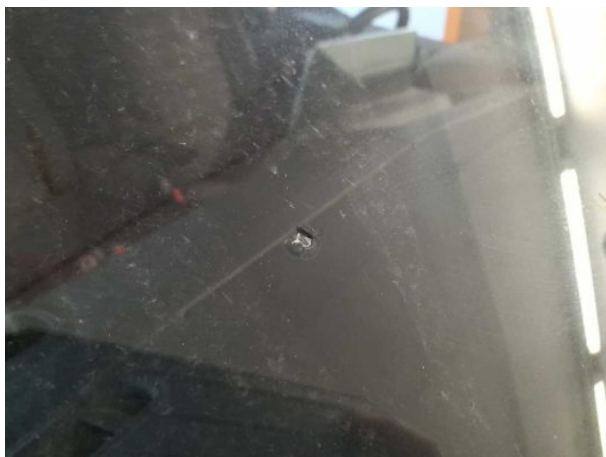
**Beschädigung 13:** Verglasung: Frontscheibe - Steinschlag - erneuern

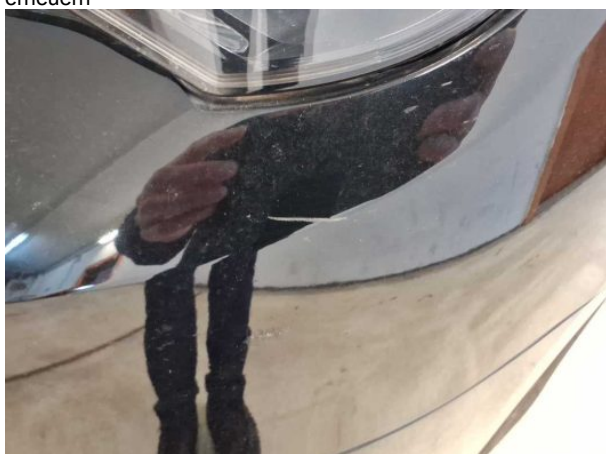
**Beschädigung 14:** Stossfänger vorn: Stossfänger vorn - verkratzt / verschürft - instandsetzen und lackieren

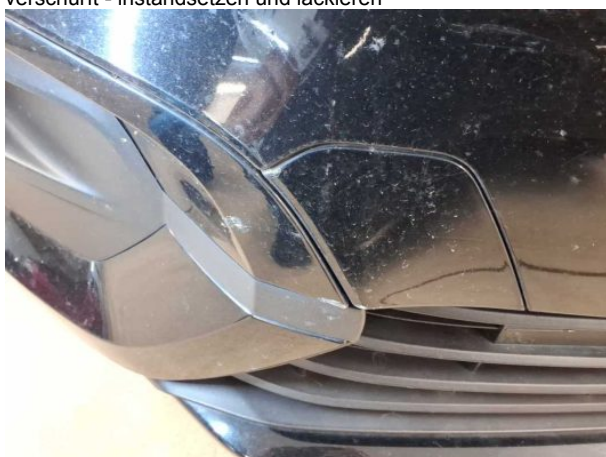
**Beschädigung 14:** Stossfänger vorn: Stossfänger vorn - verkratzt / verschürft - instandsetzen und lackieren

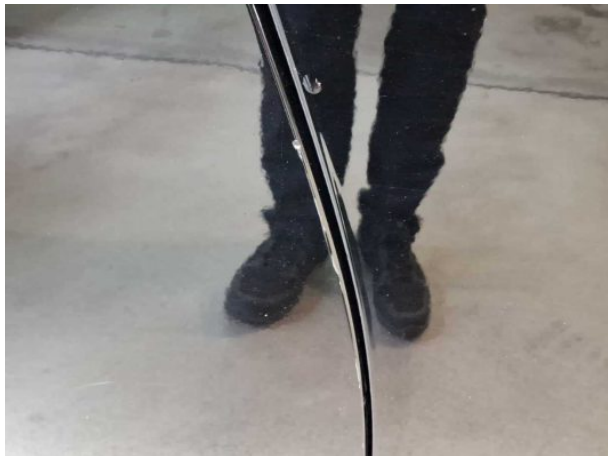
| Nr. | Bauteilgruppe | Beschreibung |
|---|---|---|
| 15 | Seitenwand rechts | Seitenwand - Delle / Lackschaden - instandsetzen und lackieren |

**Beschädigung 15:** Seitenwand rechts: Seitenwand - Delle / Lackschaden - instandsetzen und lackieren

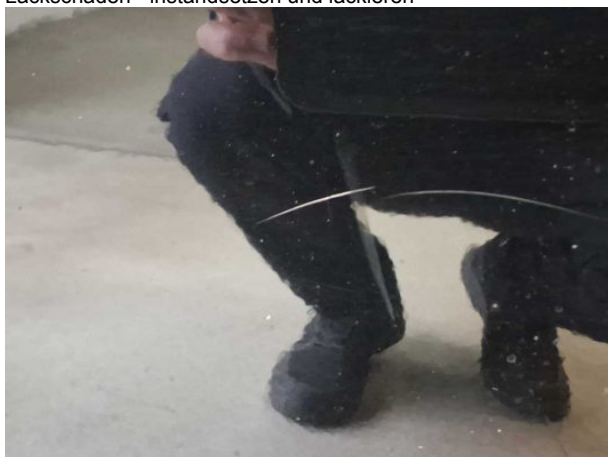
**Beschädigung 15:** Seitenwand rechts: Seitenwand - Delle / Lackschaden - instandsetzen und lackieren
