## » Übersicht

**Auftrags-Nr:** 1002413376  
**Besichtigt am:** 24.04.2026 13:36  
**Berichts-Nr:** 10491464  
**FIN:** WVVZZZ3CZPE033107

<b>Fahrzeugkategorie:</b>	Personenkraftwagen
<b>Fahrzeugart:</b>	Kombi
<b>Hersteller:</b>	Volkswagen
<b>Modell:</b>	Passat
<b>HSN / TSN:</b>	0603 / BQS
<b>Erstzulassungsdatum:</b>	18.01.2023
<b>Laufleistung:</b>	182.891 km
<b>Nachweis Kilometerstand:</b>	Abgelesen
<b>Farbe:</b>	Mondsteingrau
<b>Farbe Dach:</b>	Mondsteingrau
<b>Antriebsart:</b>	Frontantrieb
<b>Motorisierung/Kraftstoff:</b>	Diesel
<b>Hubraum:</b>	2.000 ccm
<b>Leistung:</b>	110 kW (150 PS)
<b>Fahrzeuglänge:</b>	
<b>Fahrzeughöhe:</b>	
<b>Fahrzeugbreite:</b>	
<b>Zulässiges Gesamtgewicht:</b>	
<b>Radstand:</b>	
<b>Anzahl Achsen:</b>	2
<b>Zylinder:</b>	4
<b>Schadstoffklasse:</b>	Euro 6
<b>Anzahl Türen:</b>	4
<b>Anzahl Sitze:</b>	5
<b>Getriebe:</b>	Automatik 7-Gang
<b>Polsterart:</b>	Stoff
<b>Interieurfarbe:</b>	Titanschwarz/Titanschwarz/Titanschwarz
<b>Anzahl vorhandene Schlüssel:</b>	2

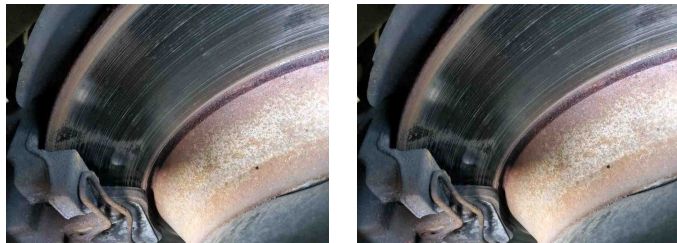
2 - Brems Scheiben hinten - Verschlissen - Ersetzen

Brems Scheiben und Beläge

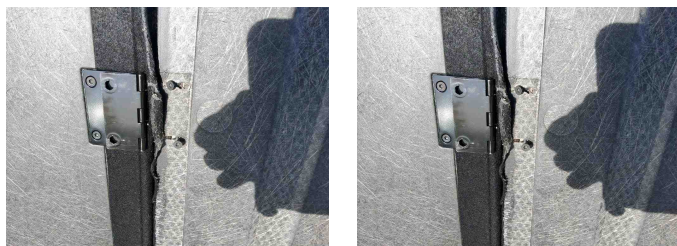
3 - Kofferraumboden - Beschädigt - Ersetzen

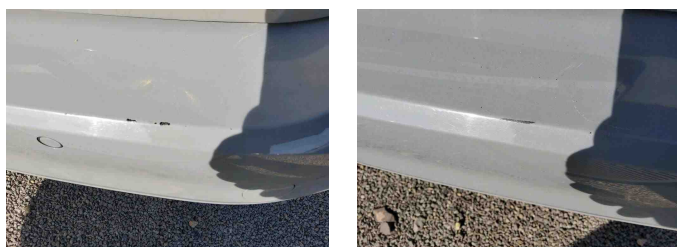
4 - Stoßfänger hinten - Kratzer - Lackieren

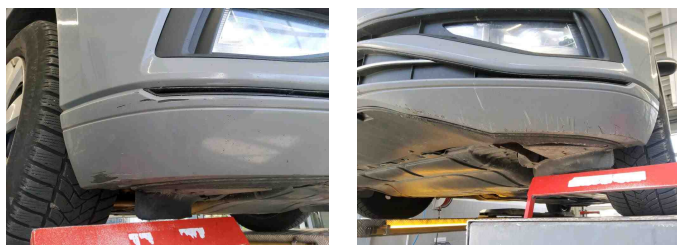
5 - Stoßfänger vorne - Kratzer - Lackieren
