TMBJH9NYXSF011085

Zustandsbericht

Inspection date: 10 Jun 2026
Protocol number: 46072694
Delivery date: 22 Jun 2026

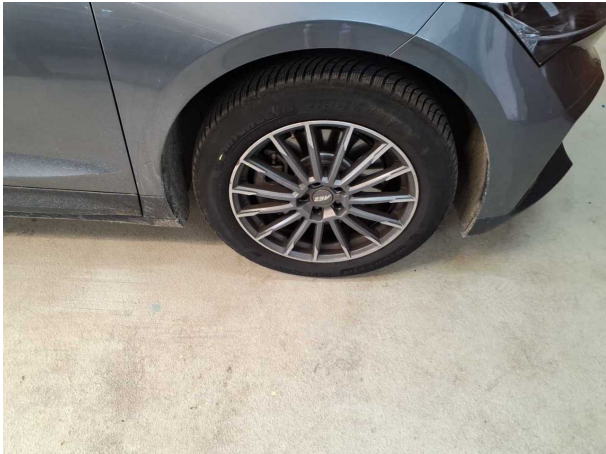
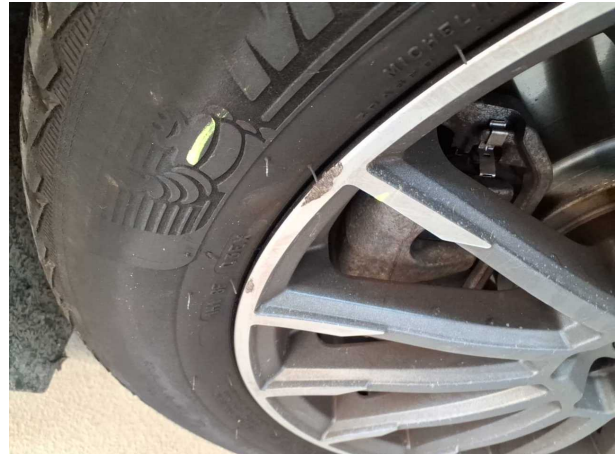
Nr.	Bauteilgruppe	Beschreibung
1	Unterlagen	Serviceheft (Wartungsnachweise fehlen) - kein Abzug
2	Rad/Reifen	Leichtmetallfelge vorn rechts - verkratzt / verschürft - kein Abzug

Beschädigung #2: Rad/Reifen: Leichtmetallfelge vorn rechts - verkratzt / verschürft - kein Abzug

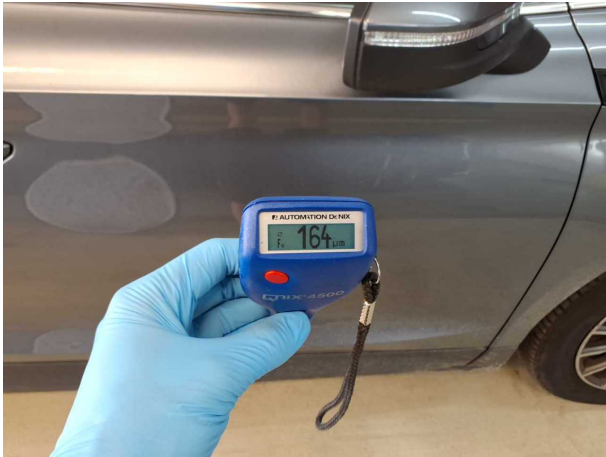
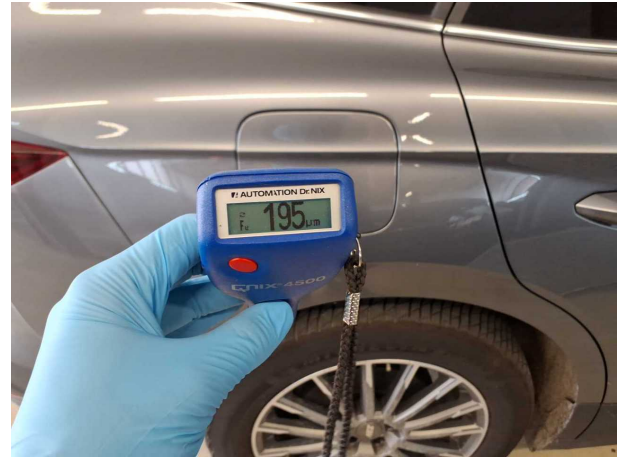
Nr.	Ort
1	Seitenwand rechts, Tür hinten rechts, Tür vorne rechts

Lackwerte geprüft, n. i. O.

Nachlackierung 1: Seitenwand rechts, Tür hinten rechts, Tür vor...
rechts

Nachlackierung 1: Seitenwand rechts, Tür hinten rechts, Tür
vorne rechts

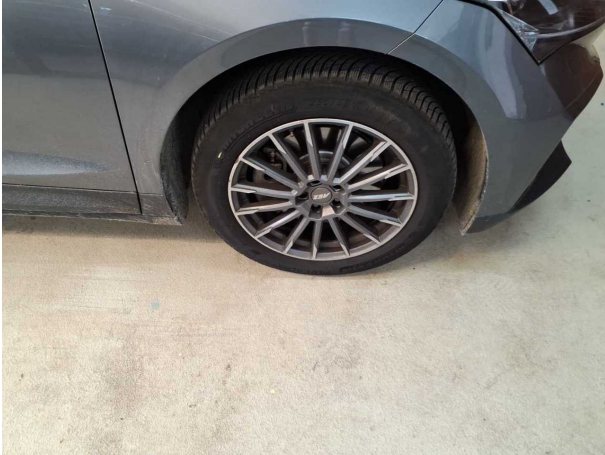
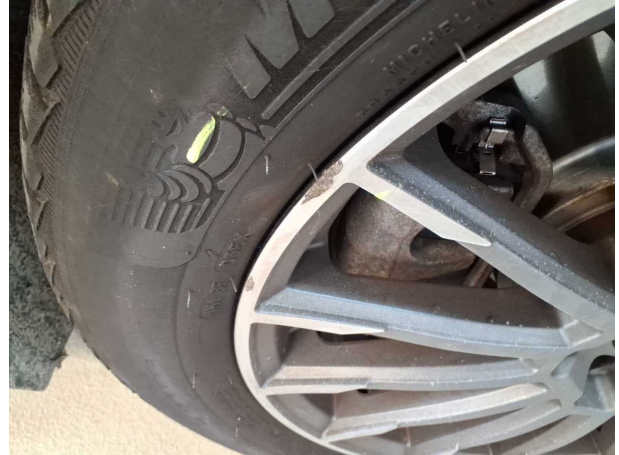
No.	Component group	Description
1	Documents	Service book (Wartungsnachweise fehlen) - No deduction
2	Wheel / tyres	Alloy rim - front right side - Scratched - No deduction

Damage #2: Wheel / tyres: Alloy rim - front right side - Scratched - No deduction

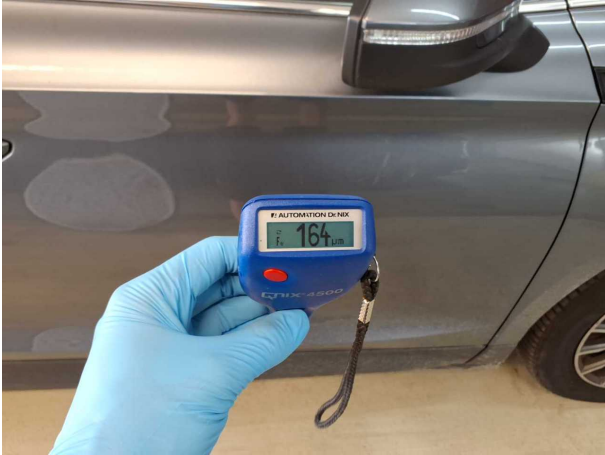
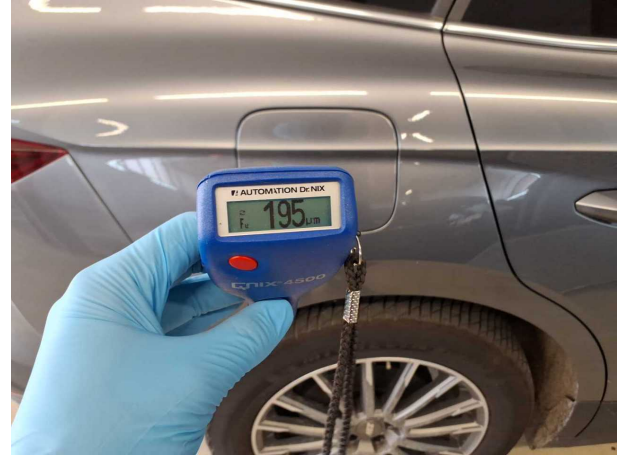
No.	Location
1	Side panel - rear right side, Door - rear right side, Door - front right side

Lackwerte geprüft, n. i. O.

Repainting 1: Side panel - rear right side, Door - rear right side,
Door - front right side

Repainting 1: Side panel - rear right side, Door - rear right si...
Door - front right side
