## Zustandsbericht

| Berichtsnummer : | 0000000925153-DE968 | | |

#### Kia Niro (DE)(2016->) e-Niro Spirit

| Erstzulassung / Baujahr: | / 2022 | Besichtigungsdatum/-ort: | 15.06.2026 09:38 92348 Berg B.neumarkt l.d.opf. |

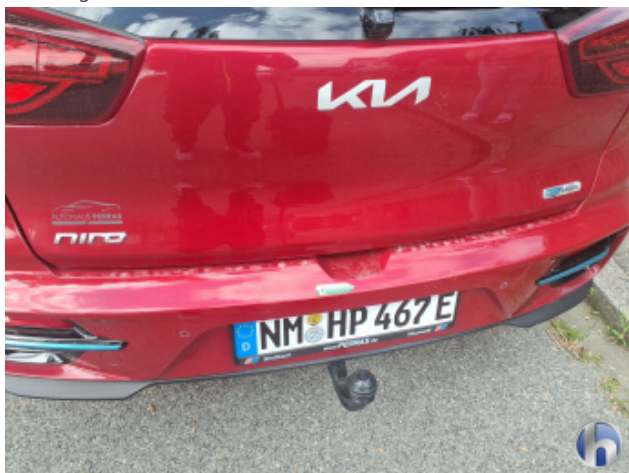
| 1. | Stoßfänger Hinten | Kratzer | Lackieren |

1. Stoßfänger Hinten  
Kratzer - Lackieren

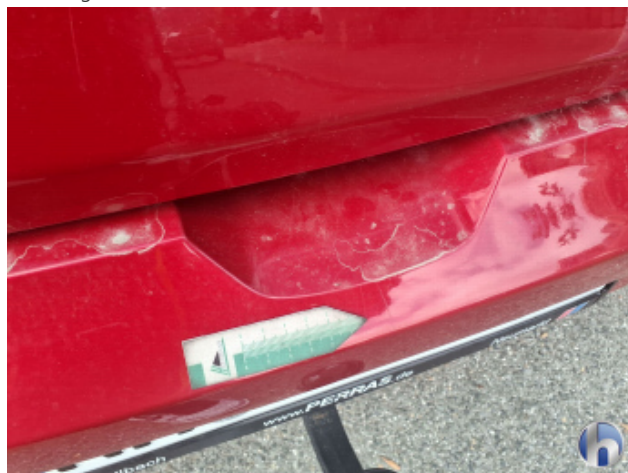
1. Stoßfänger Hinten  
Kratzer - Lackieren

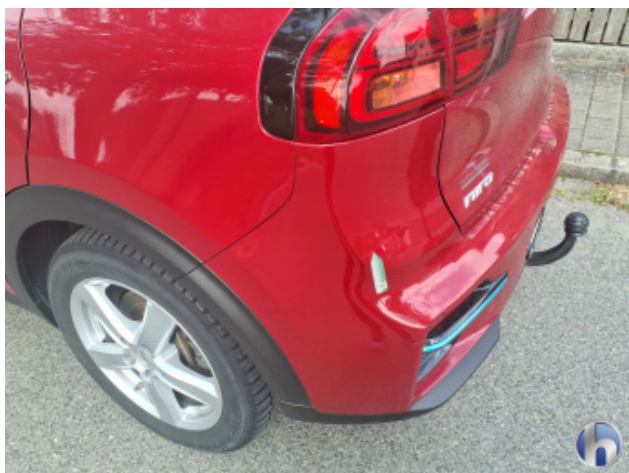
1. Stoßfänger Hinten  
Kratzer - Lackieren

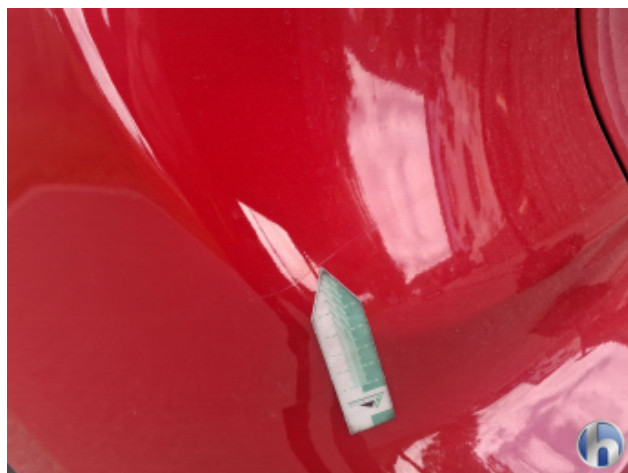
1. Stoßfänger Hinten  
Kratzer - Lackieren

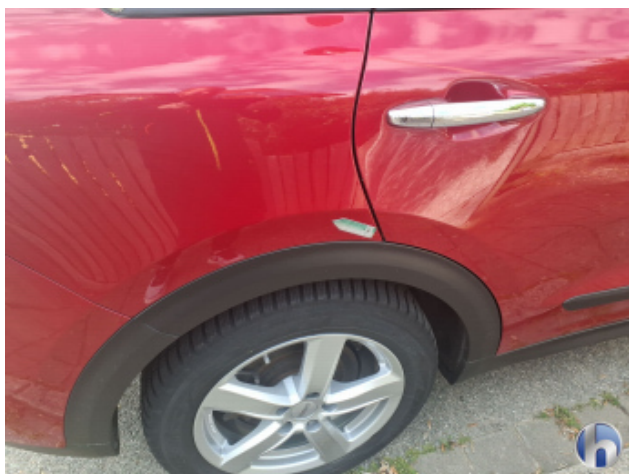
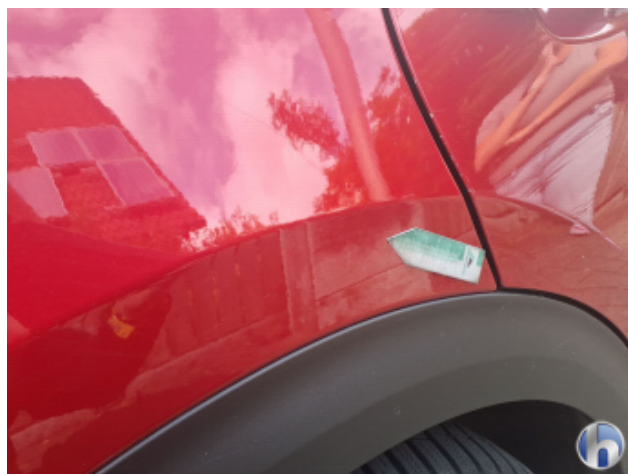
| 2. | Seitenwand - Hinten - Rechts | Gebrauchsspuren | Ohne Reparatur |

2. Seitenwand - Hinten - Rechts  
Gebrauchsspuren - Ohne Reparatur

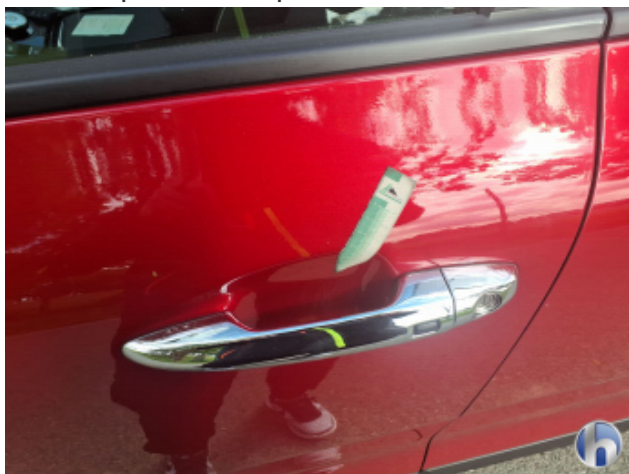
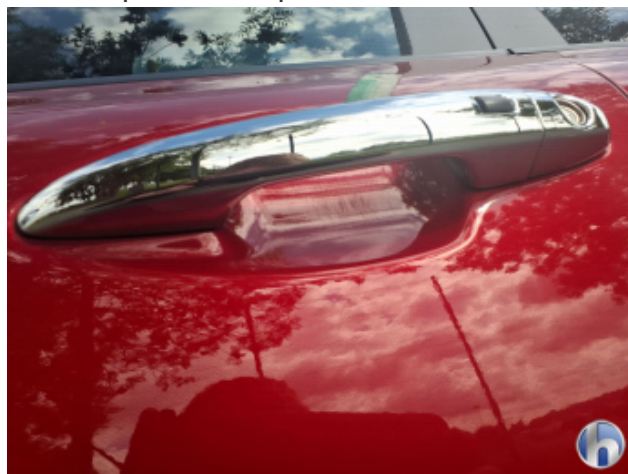
| 3. | Tür Vorne - Links | Kratzer | Smart Repair |

3. Tür Vorne - Links  
Kratzer - Smart Repair

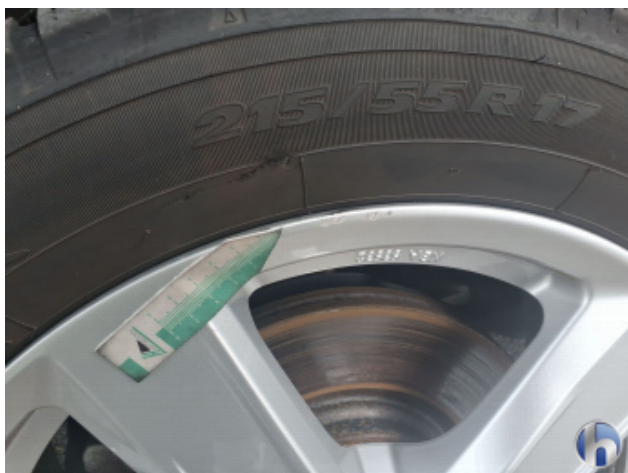
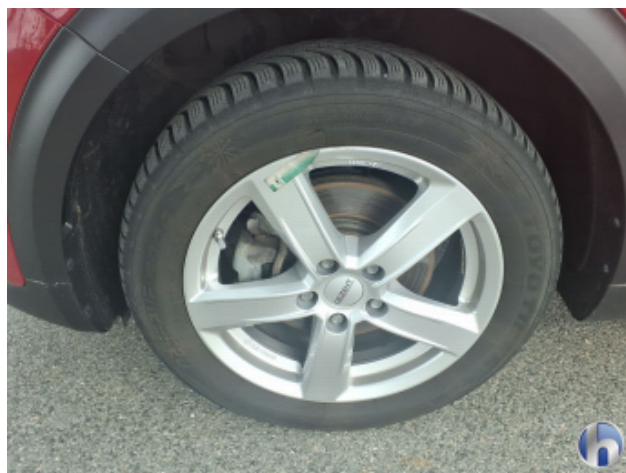
| <b>Hinweis:</b> | *Hinweis: Winterreifen vorn links beschädigt. |

| 4. | Felge Vorne - Links | Kratzer | Ohne Reparatur |

4. Felge Vorne - Links  
Kratzer - Ohne Reparatur

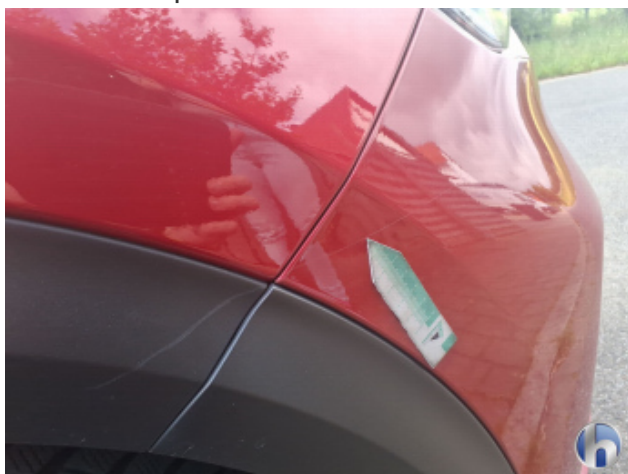
| 5. | Kotflügel Vorne - Rechts | Oberflächenkratzer | Auslegen / Polieren |

5. Kotflügel Vorne - Rechts  
Oberflächenkratzer - Auslegen / Polieren

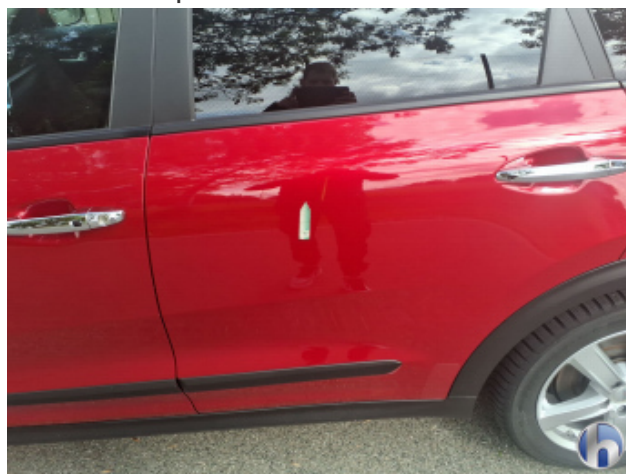
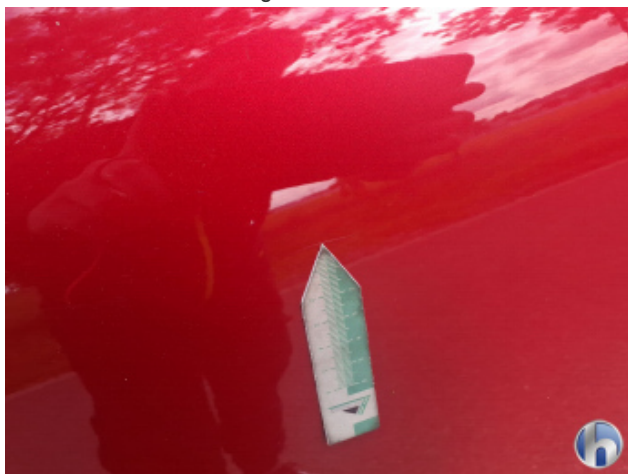
| 6. | Tür Hinten - Links | Gebrauchsspuren | Ohne Reparatur |

6. Tür Hinten - Links  
Gebrauchsspuren - Ohne Reparatur

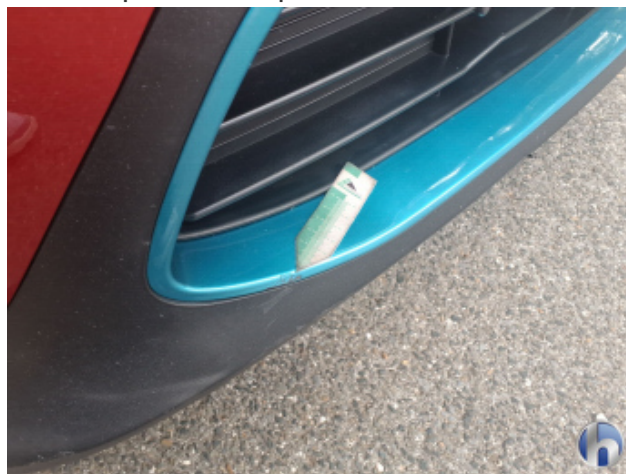
| 7. | Stoßfänger Vorne | Kratzer | Smart Repair |

7. Stoßfänger Vorne  
Kratzer - Smart Repair

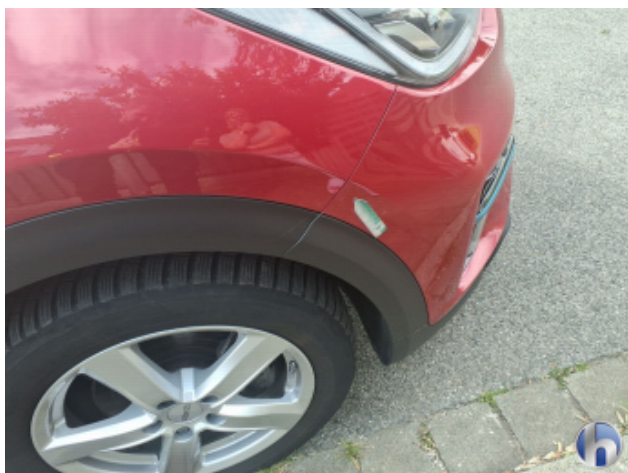
| 8. | Radlaufblende re.vo. | Kratzer | Smart Repair |

8. Radlaufblende re.vo.  
**Kratzer - Smart Repair**
