LVV Nr	389414
Hersteller	Volvo
Model	XC90
Variante	Ultimate Dark 2.0 T8 Twin Recharge PHEV
Listenpreis	76.252,10
VIN	YV1LFH5V4P1966946
Erstzulassungsdatum	1.3.2023
Kennzeichen	ME V1986E

# Zustandsbericht / Minderwertgutachten

Auftraggeber: Mobility Concept GmbH, Grünwalder Weg 34, 82041 Oberhaching  
 Besichtigung: 12.05.2026

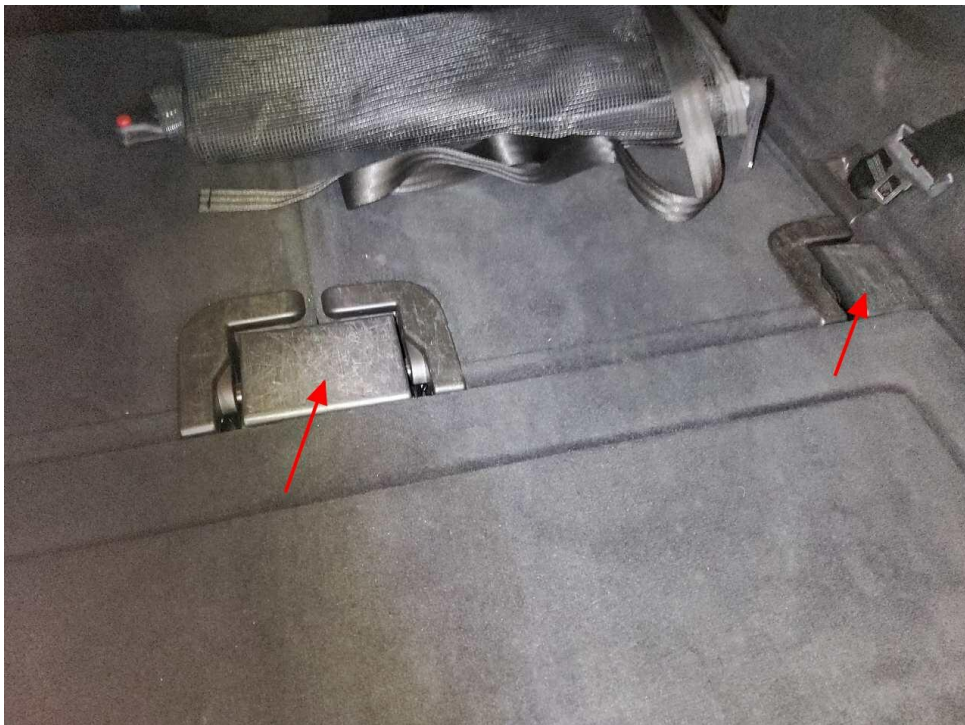
Bild 14 : Kofferraum, Bodenplatte, Kratzer vorhanden

Innenraum, Türverleidung vorne links, Zierleiste zerkratzt, (Bild 31)  
 Kofferraum, Bodenplatte, Kratzer vorhanden (Bild 14)  
 Reifenflanke vorne rechts, leicht verschrammt (Bild 24)  
 Tür vorne links Lackierung, zerkratzt,

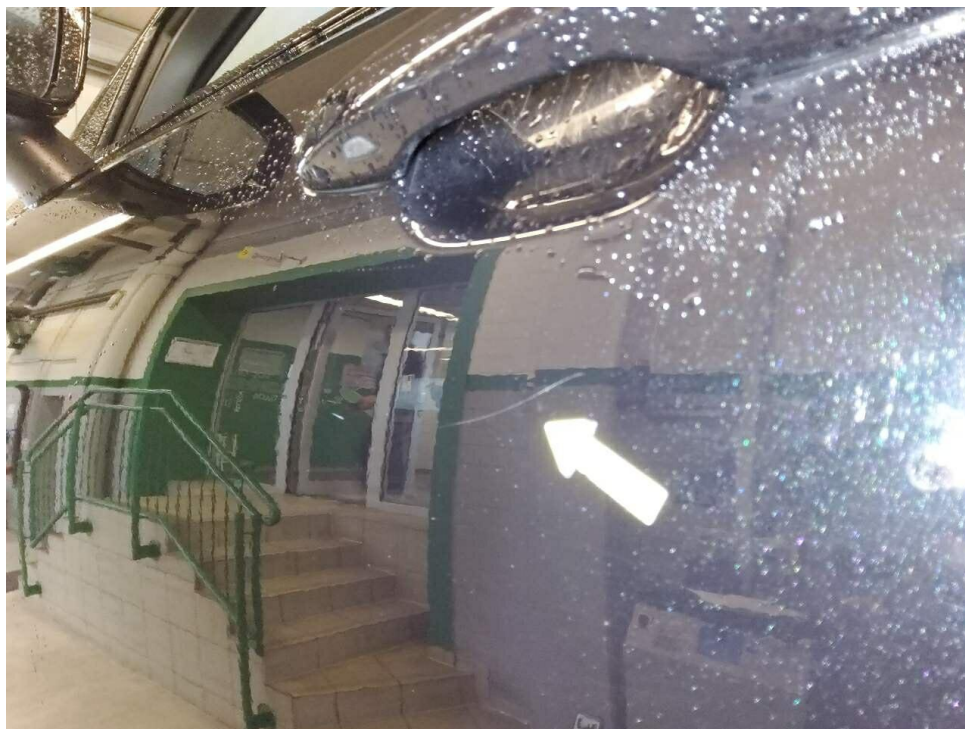
Bild 15 : Tür vorne links Lackierung, zerkratzt, Gebrauchsspur

Gebrauchsspur (Bild 15)  
Tür hinten links Lackierung, zerkratzt,  
Gebrauchsspur (Bild 16)  
Heckschürze hinten unten Lackierung,  
zerkratzt, Gebrauchsspur (Bild 19)  
Stoßfänger hinten Lackierung, zerkratzt,  
Gebrauchsspur (Bild 18)  
Tür vorne rechts, eingedellt, Gebrauchsspur  
(Bild 27)

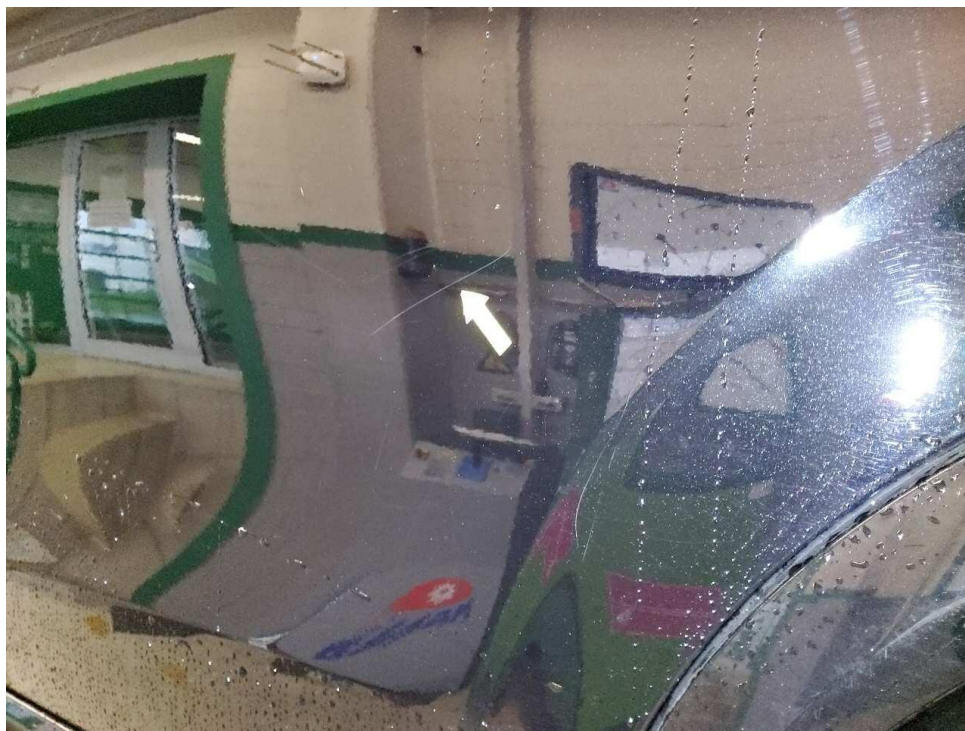
Bild 16 : Tür hinten links Lackierung, zerkratzt, Gebrauchsspur

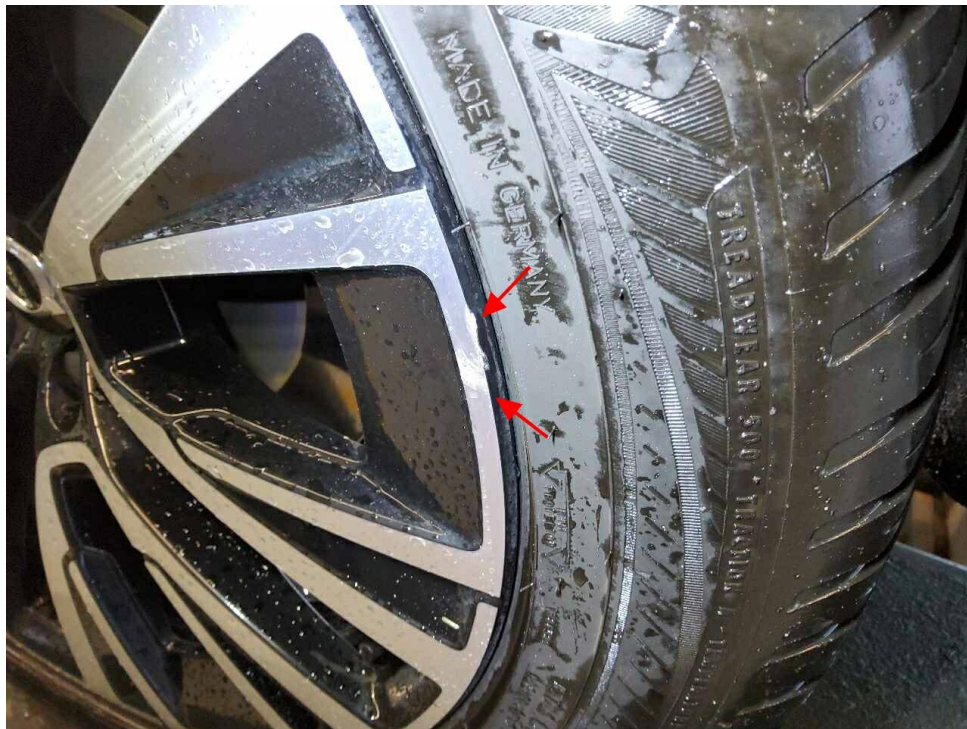
Bild 17 : Felge hinten links (glanzgedreht), verschrammt mit Materialabtrag

1. Felge hinten links (glanzgedreht), verschrammt mit Materialabtrag, erneuern (Bild 17)
2. Stoßfänger hinten rechts, Spaltmaß verstellt, instandsetzen (Bild 20)
3. Felge hinten rechts (glanzgedreht), verschrammt mit Materialabtrag, erneuern (Bild 21)
4. Felge vorne rechts (glanzgedreht), verschrammt mit Materialabtrag, erneuern (Bild 22, 23)
5. Innenraum, Fahrerfußmatte verschlissen, erneuern (Bild 30)
6. Tür hinten rechts, eingedellt, instandsetzen und lackieren mit Lackaufbau
7. Frontspoiler Lackierung, verschrammt, lackieren mit Lackaufbau (Bild 28, 29)
8. Stoßfänger vorne Lackierung, verschrammt, lackieren mit Lackaufbau (Bild 28, 29)

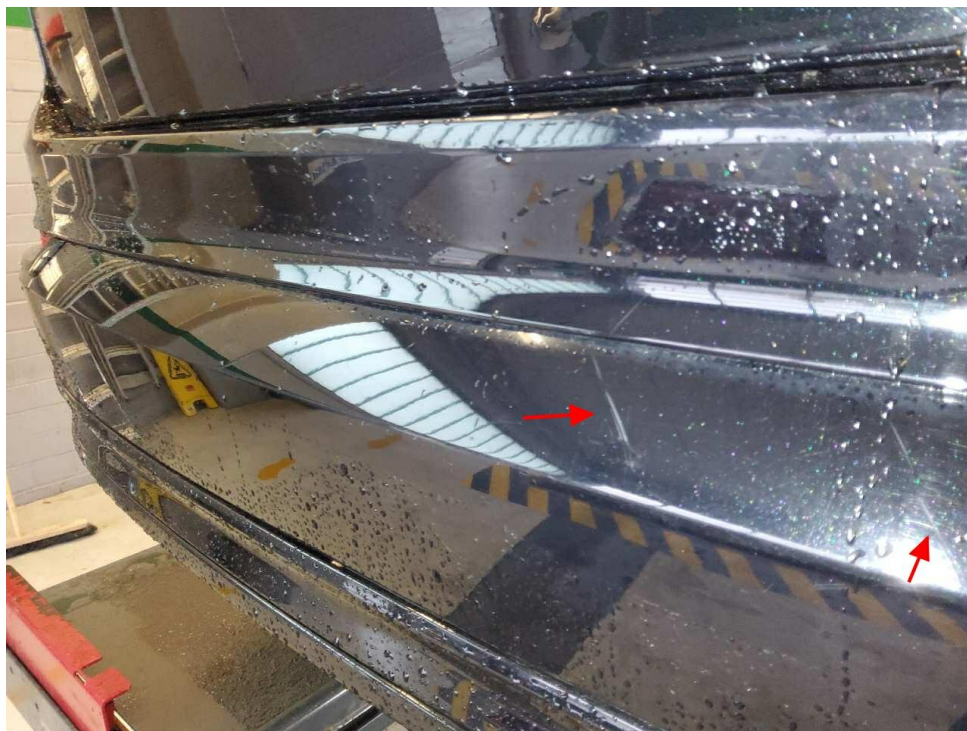
Bild 18 : Stoßfänger hinten Lackierung, zerkratzt, Gebrauchsspur

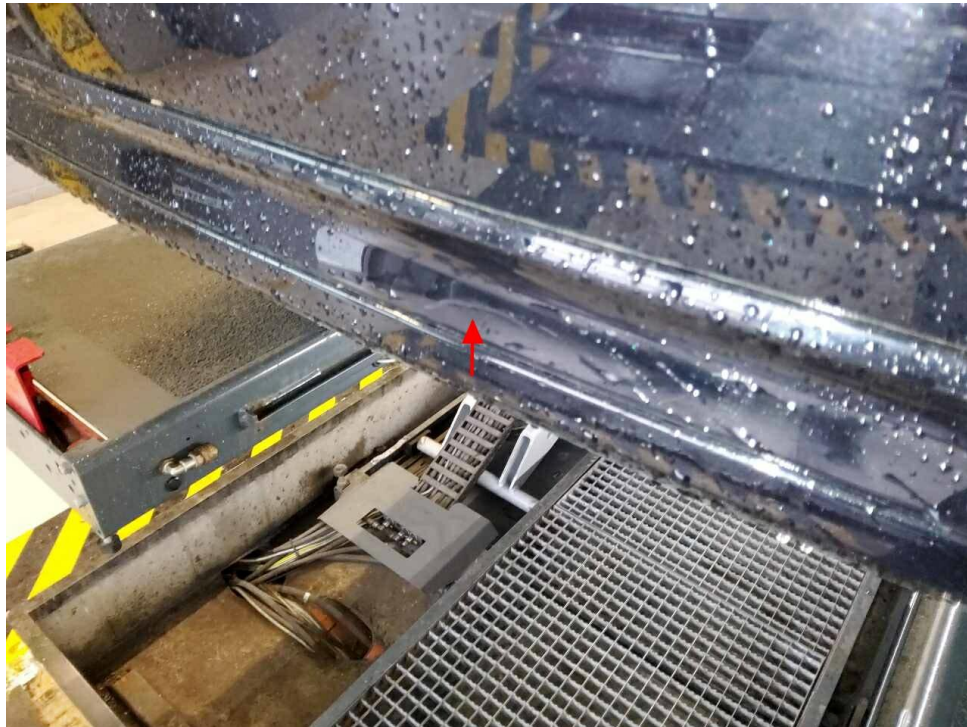
Bild 19 : Heckschürze hinten unten Lackierung, zerkratzt, Gebrauchsspur

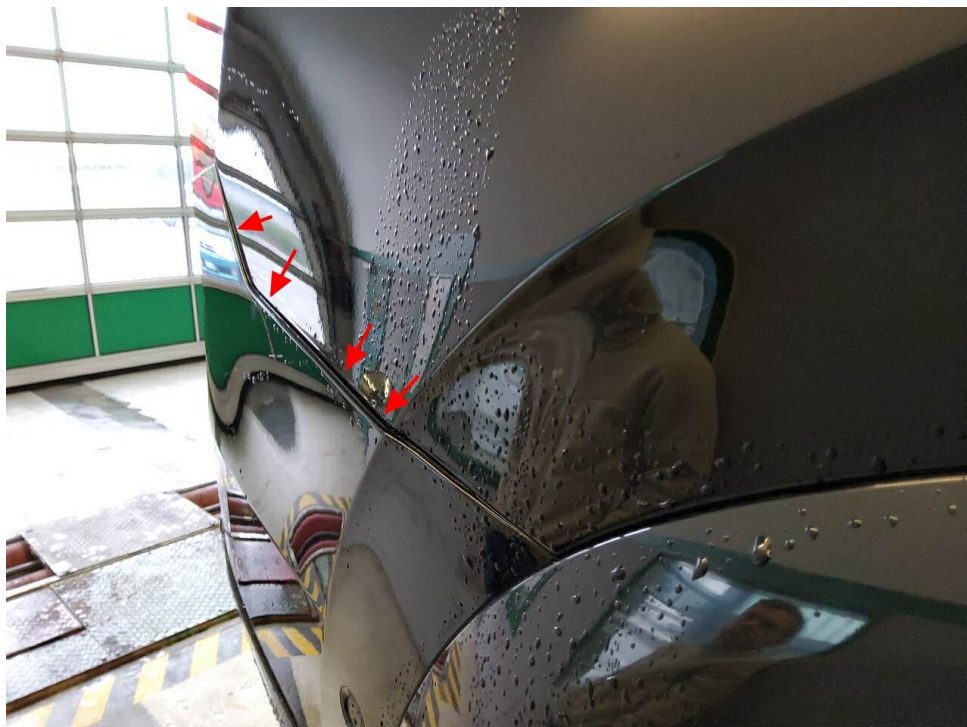
Bild 20 : Stoßfänger hinten rechts, Spaltmaß verstellt

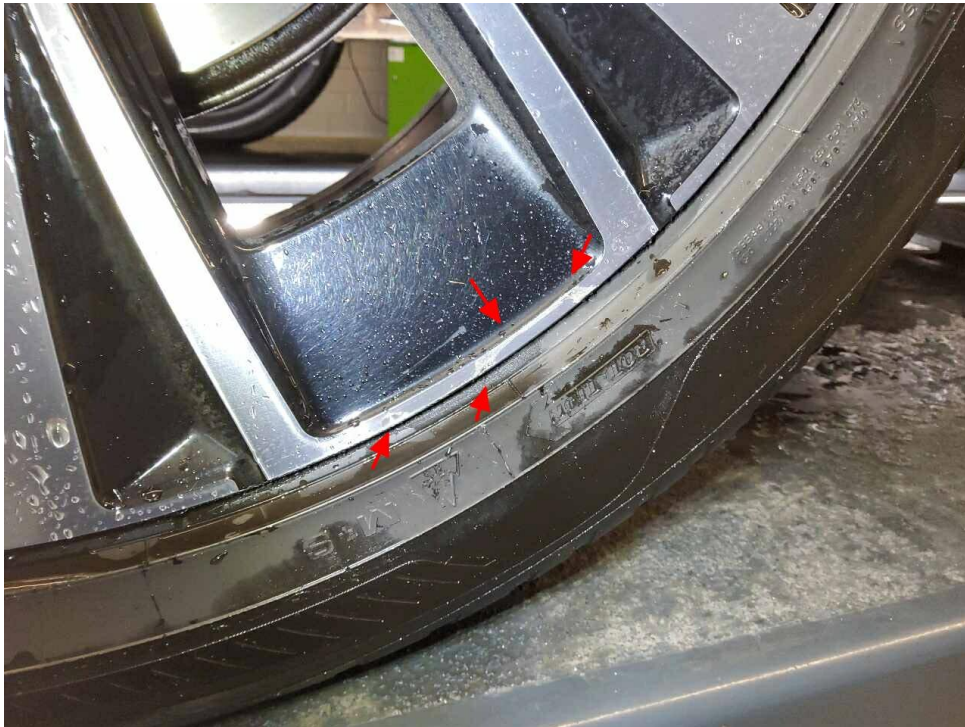
Bild 21 : Felge hinten rechts (glanzgedreht), verschrammt mit Materialabtrag

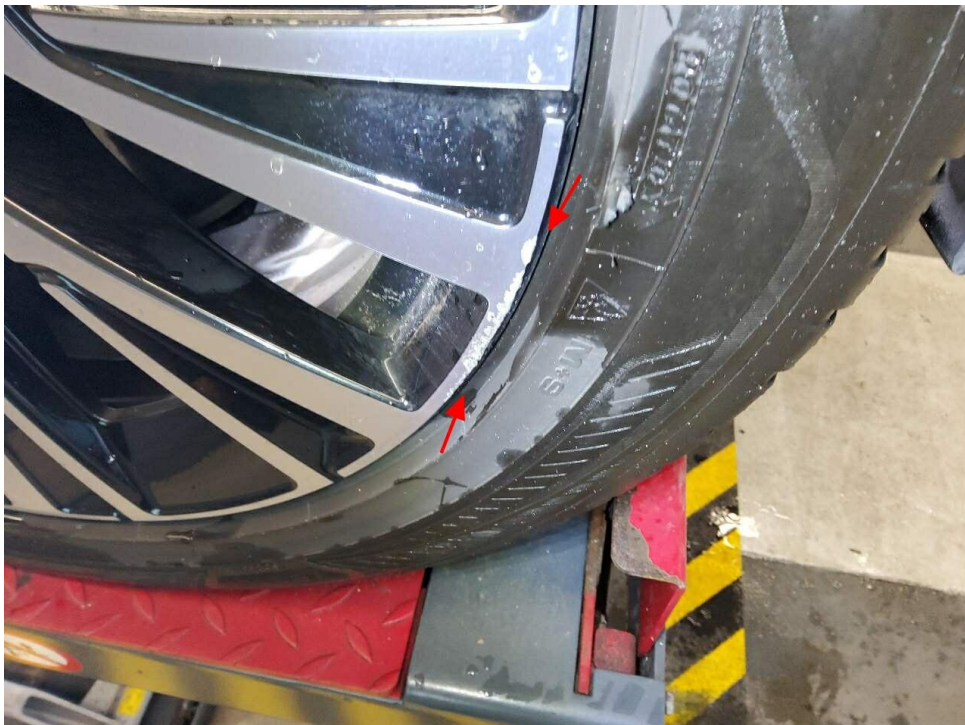
Bild 22 : Felge vorne rechts (glanzgedreht), verschrammt mit Materialabtrag

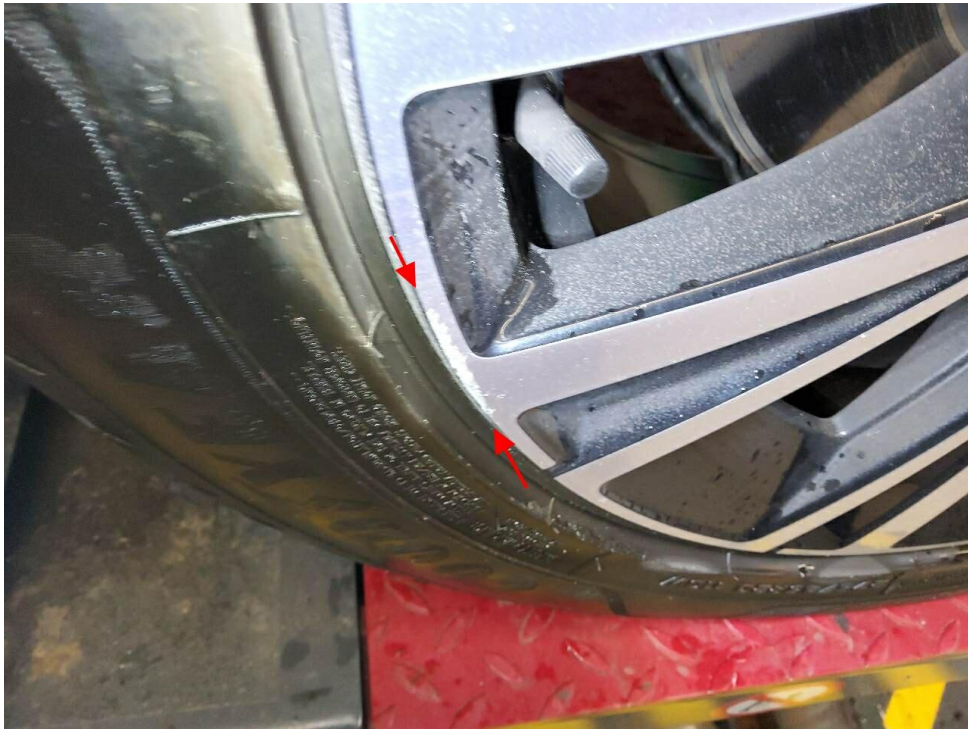
Bild 23 : Felge vorne rechts (glanzgedreht), verschrammt mit Materialabtrag

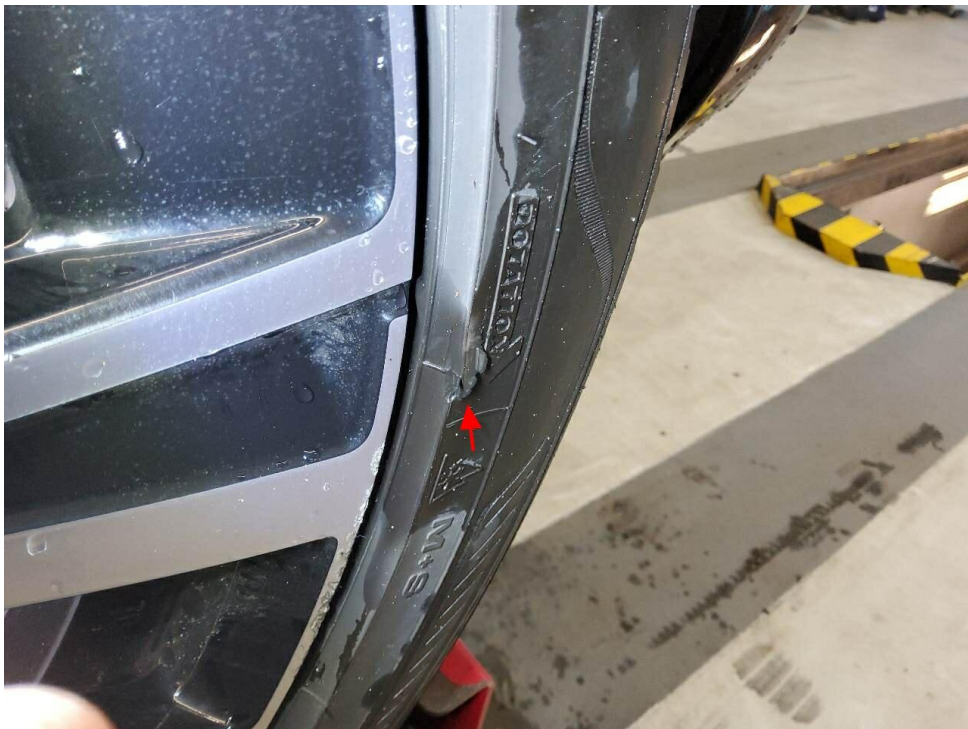
Bild 24 : Reifenflanke vorne rechts, leicht verschrammt

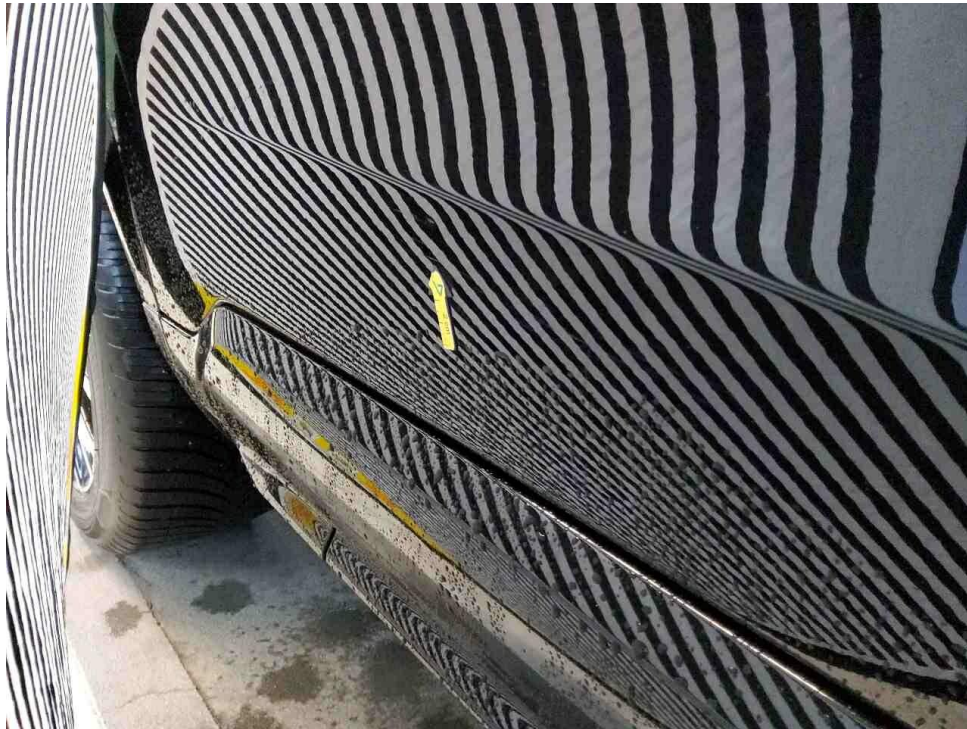
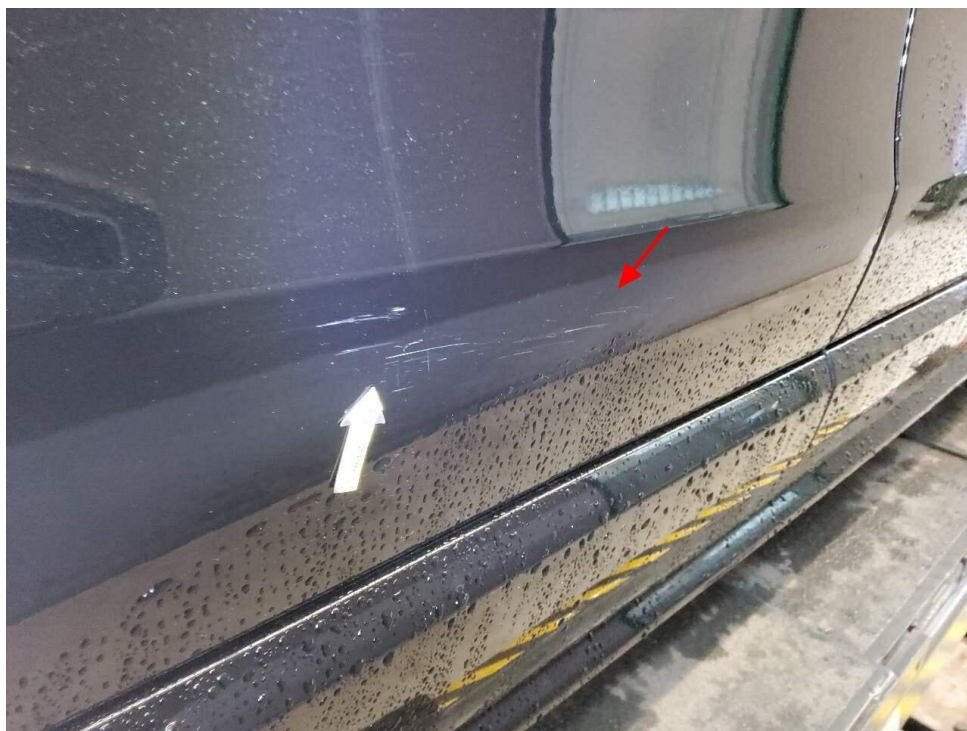
Bild 25 : Tür hinten rechts, eingedellt, Lackierung zerkratzt, instandsetzen und lackieren mit Lackaufbau

Bild 26 : Tür hinten rechts, eingedellt, Lackierung zerkratzt, instandsetzen und lackieren mit Lackaufbau

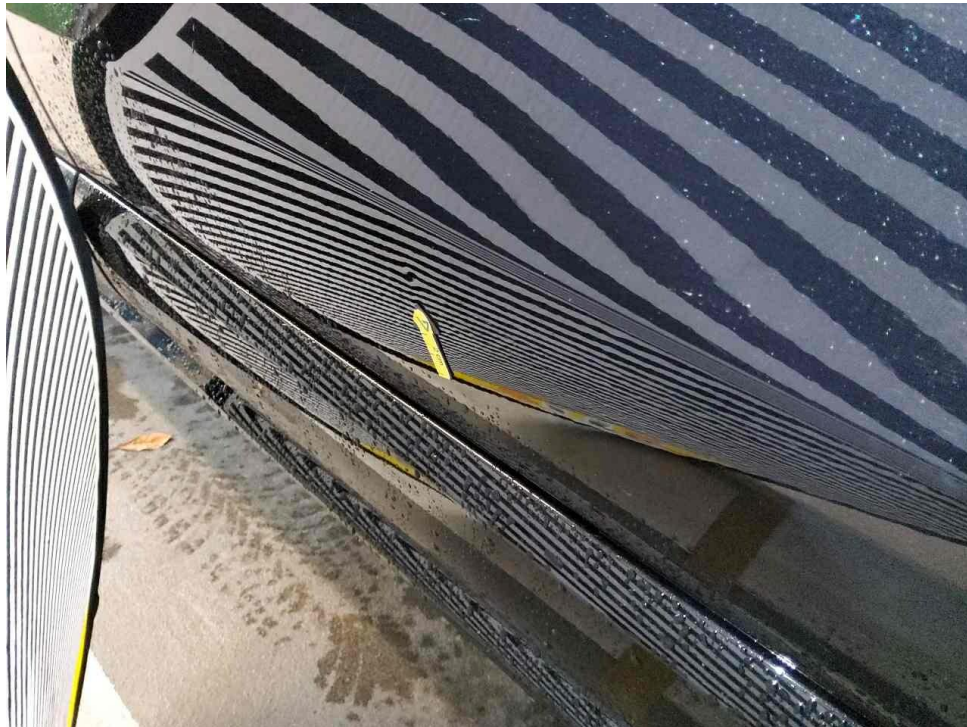
Bild 27 : Tür vorne rechts, eingedellt, Gebrauchsspur

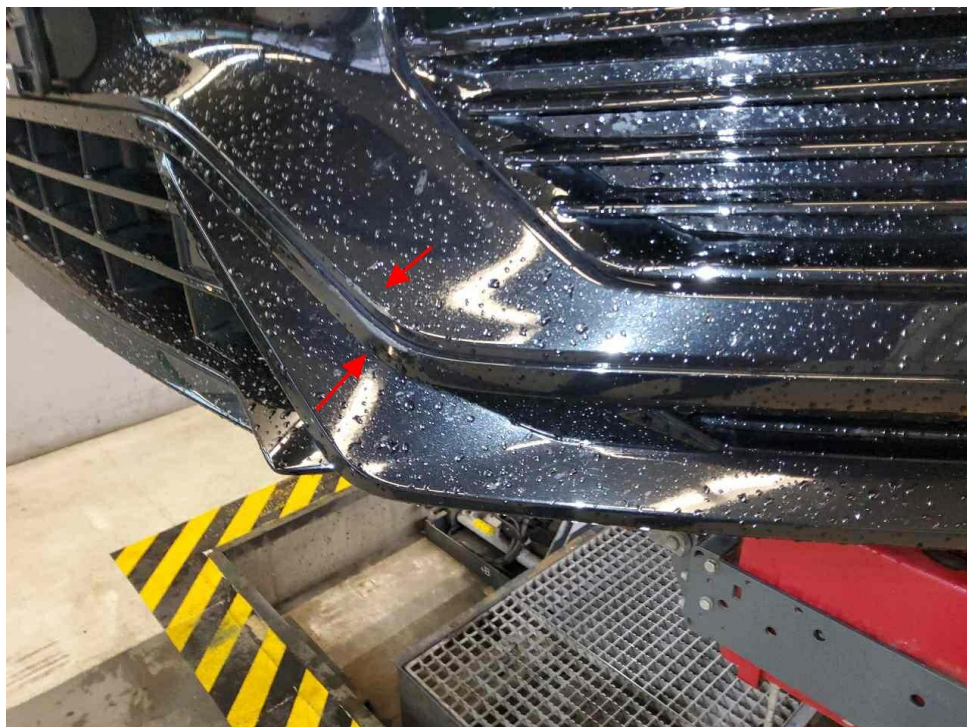
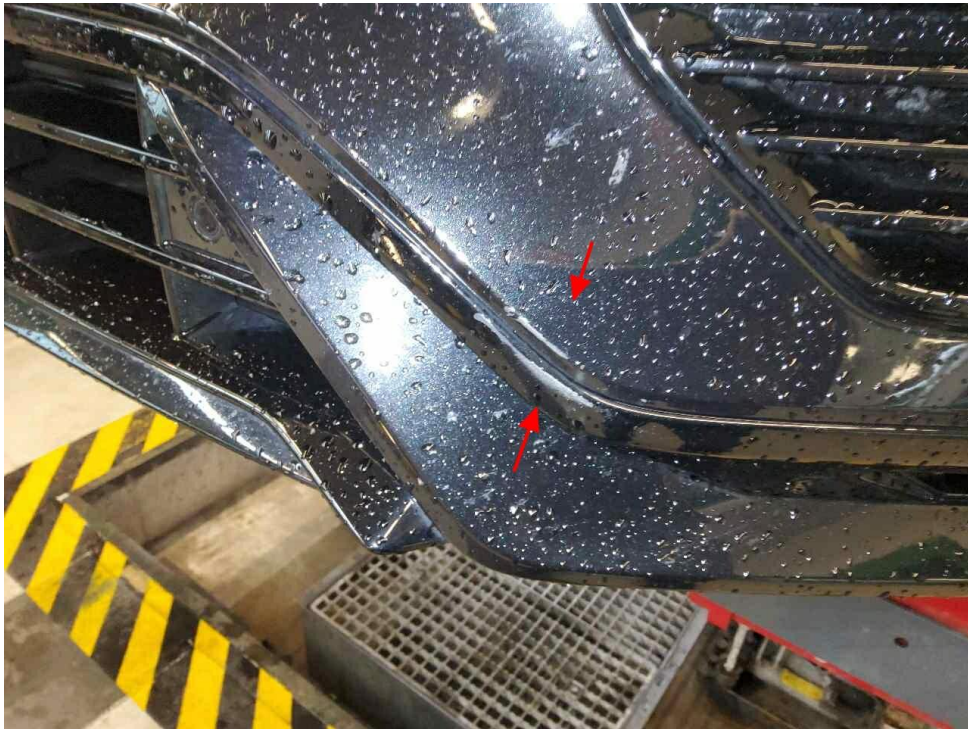
Bild 28 : Stoßfänger vorne Lackierung, verschrammt, lackieren mit Lackaufbau  
Frontspoiler Lackierung, verschrammt, lackieren mit Lackaufbau

Bild 29 : Stoßfänger vorne Lackierung, verschrammt, lackieren mit Lackaufbau  
Frontspoiler Lackierung, verschrammt, lackieren mit Lackaufbau

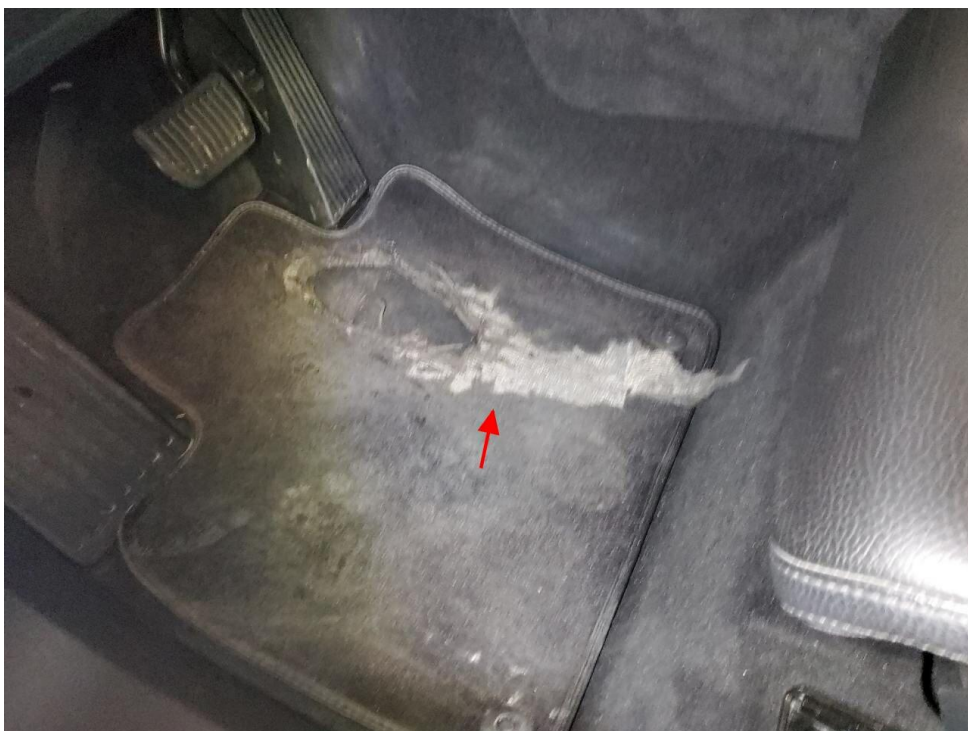
Bild 30 : Innenraum, Fahrerfußmatte verschlissen

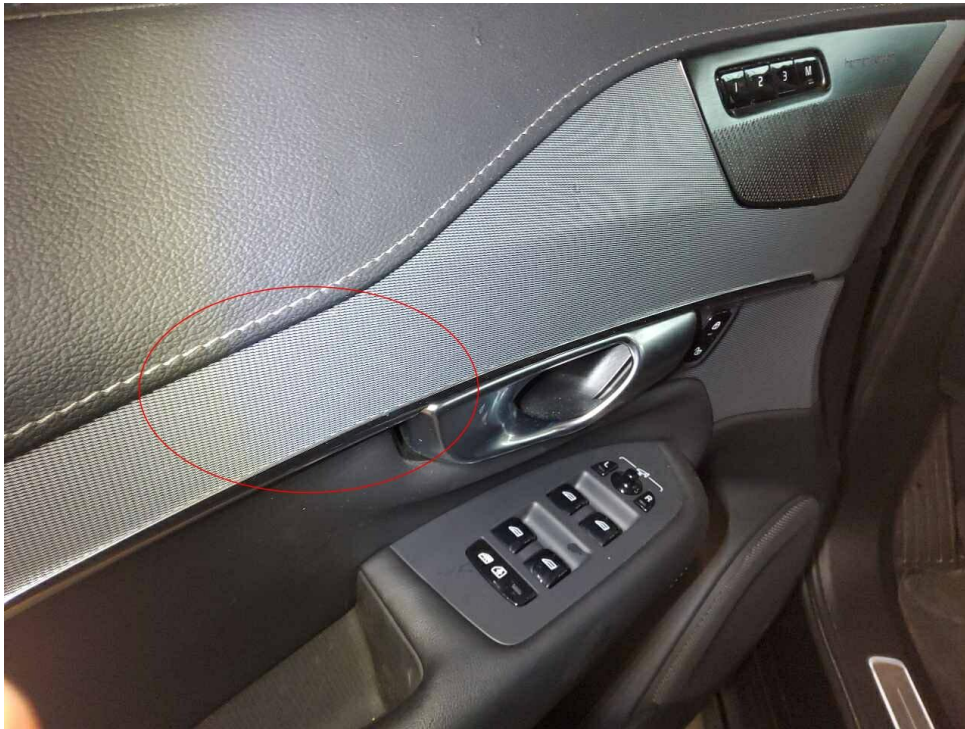
Bild 31 : Innenraum, Türverleidung vorne links, Zierleiste zerkratzt
