## Zustandsbericht

| <b>Kunde :</b> | <b>Allane SE HCBE</b> | <b>Amtl. Kennzeichen :</b> | <b>SHK-PP 52E</b> |
| <b>Berichtsnummer :</b> | <b>0000000932538-DE926</b> | | |

#### Kia EV6 (CV)(2021->) GT-Line 2WD

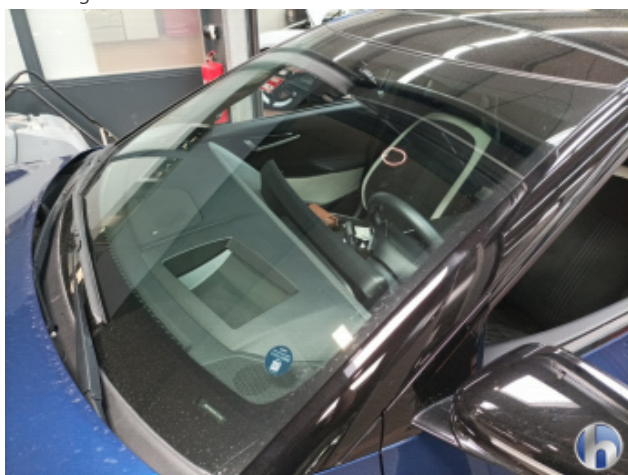
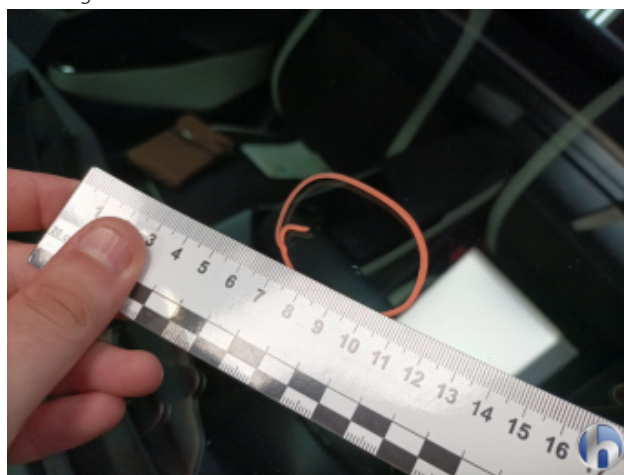
| Schaden | | | |
|---|---|---|--|
| 1. Windschutzscheibe | Gebrauchsspuren | Ohne Reparatur | |

1. Windschutzscheibe  
Gebrauchsspuren - Ohne Reparatur

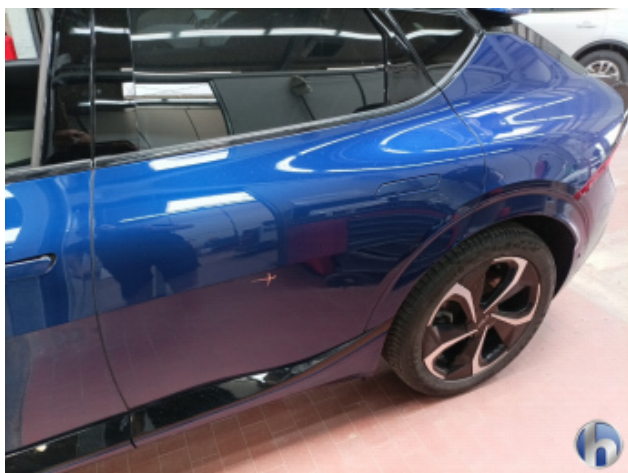
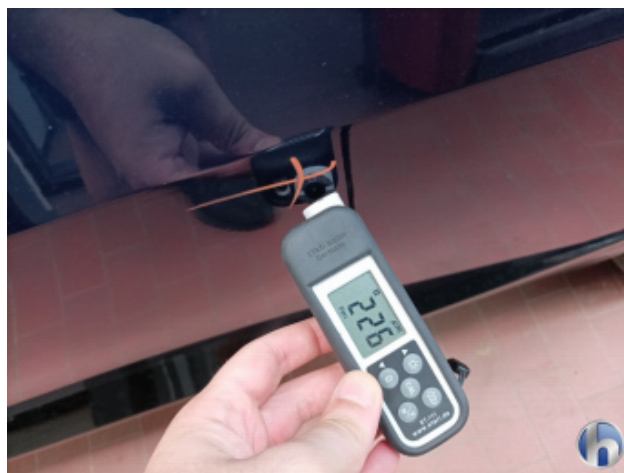
| Schaden | | | |
|---|---|---|--|
| 2. Tür Hinten - Links | Nachlackiert | Ohne Reparatur | |

2. Tür Hinten - Links  
**Nachlackiert - Ohne Reparatur**
