Zustandsbericht

Kunde :	Allane SE HCBE	Amtl. Kennzeichen :	RO-IO 1005
Berichtsnummer :	0000000922242-DE926		
Referenznummer:	31180364

Hyundai Ioniq 5 (05.2021->) Uniq Elektro 4WD

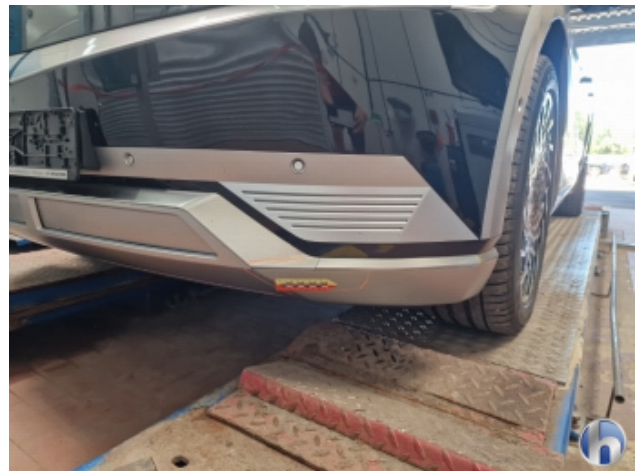
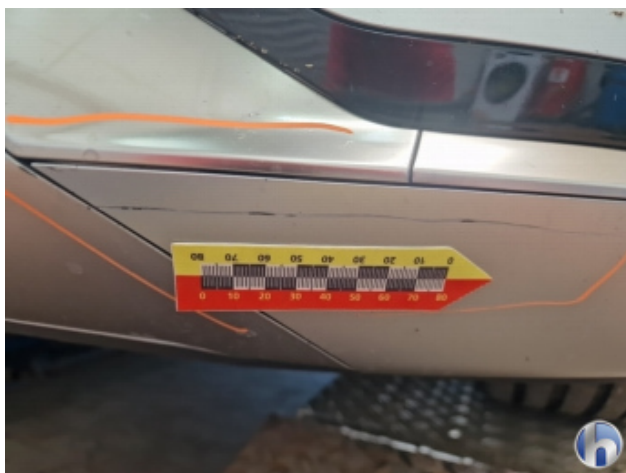
1. Stoßfänger Vorne
Kratzer - Smart Repair

Bauteil	Schaden	Rep.-Art
1.	Stoßfänger Vorne	Kratzer	Smart Repair
2.	Stoßfänger Hinten	Beschädigt	Instandsetzen und Lackieren

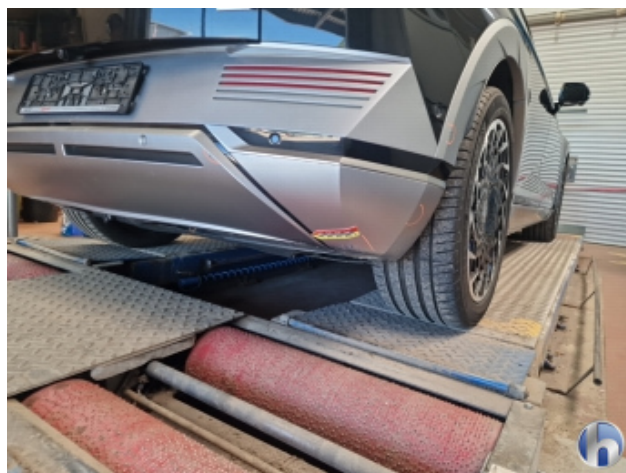
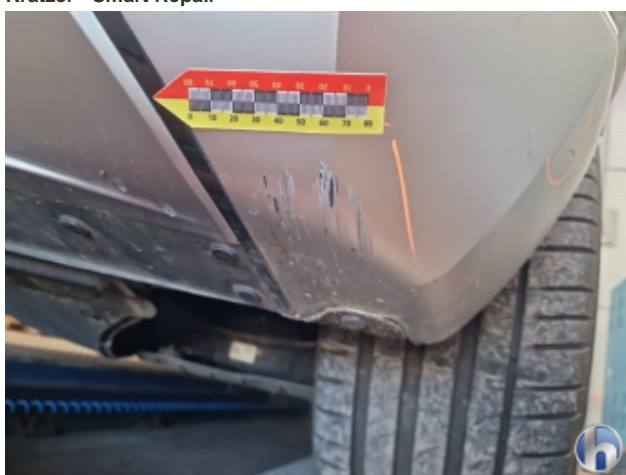
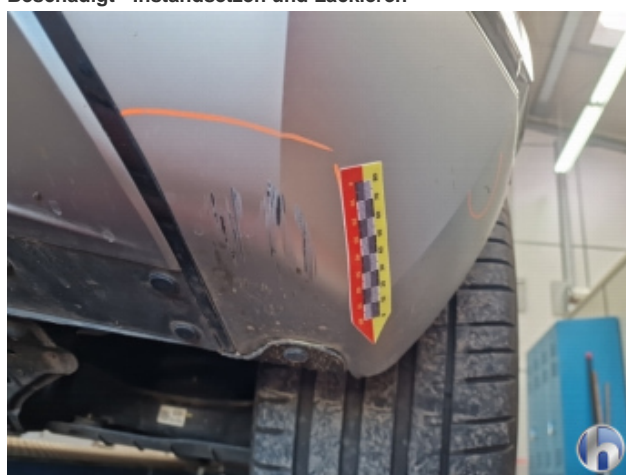
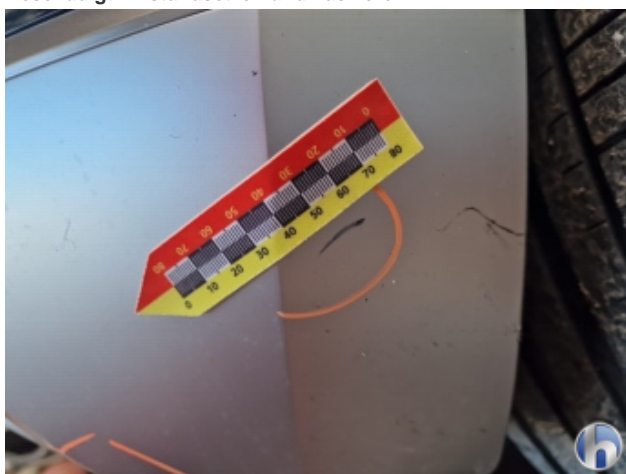
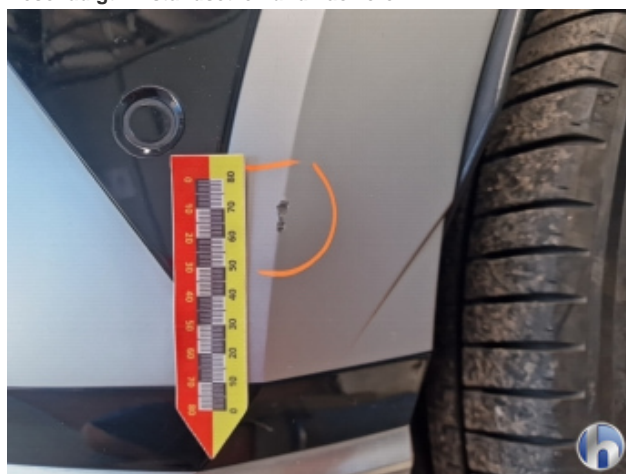
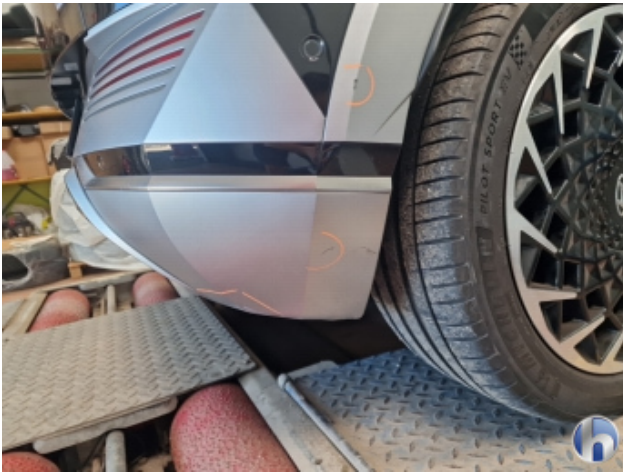
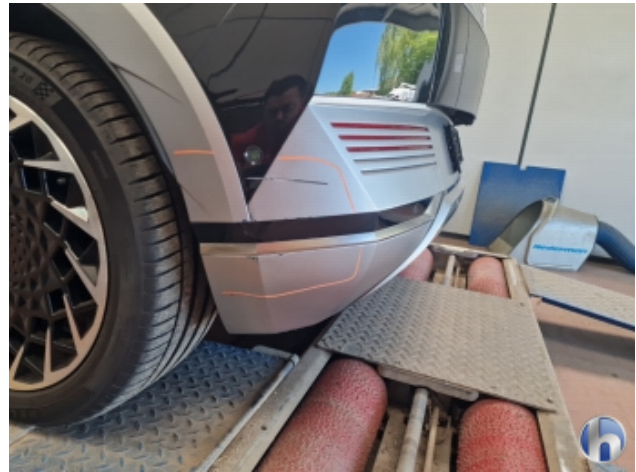
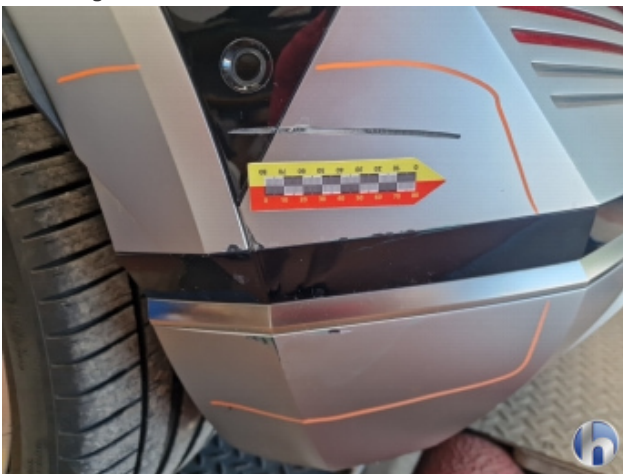
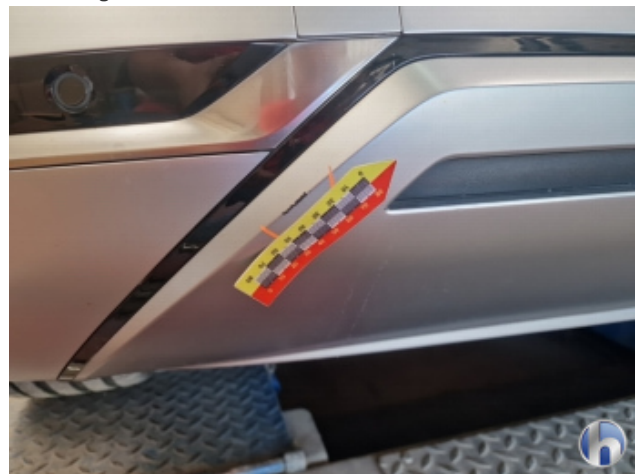
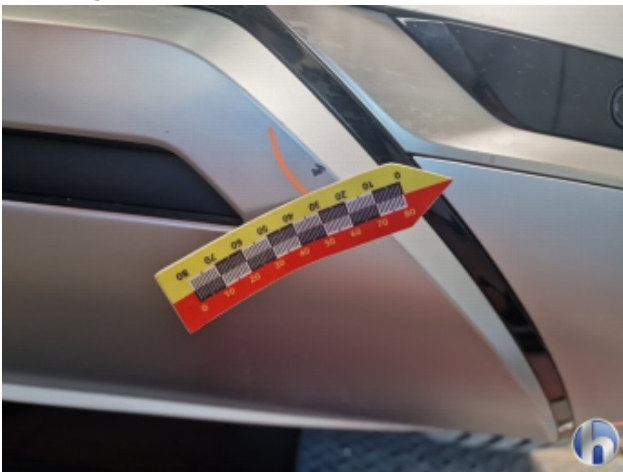
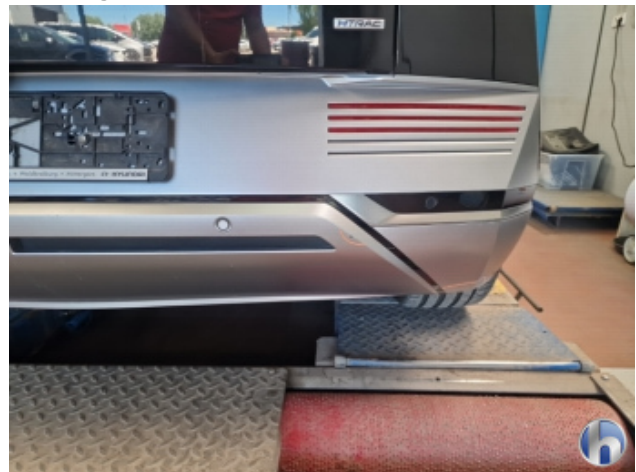
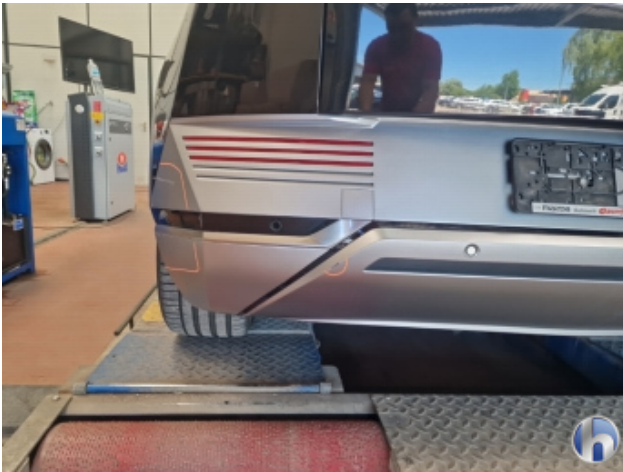
2. Stoßfänger Hinten
Beschädigt - Instandsetzen und Lackieren

Beschädigt - Instandsetzen und Lackieren
