# Zustandsbericht

| Hersteller / Modell | Tesla Model Y RWD | | |
| Kennzeichen | | Fahrgestellnummer | LRWYGCFS2PC862540 |

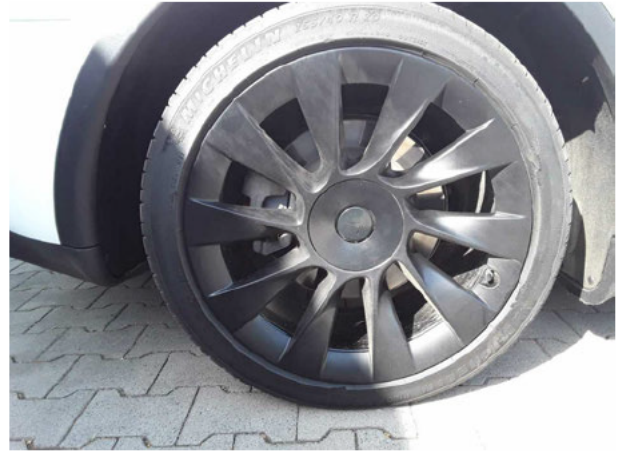
| Achse | Reifengröße | Reifentyp | Hersteller | Profiltiefe | Verkehrstauglichkeit |
|---|---|---|---|---|---|
| 1 | 255/40 R20<br>101W | Sommerreifen auf Leichtmetall | Michelin | 5mm / 5mm | i.O. |
| 2 | 255/40 R20<br>101W | Sommerreifen auf Leichtmetall | Michelin | 4mm / 4mm | i.O. |

**Abbildung 14:** Montierte Bereifung

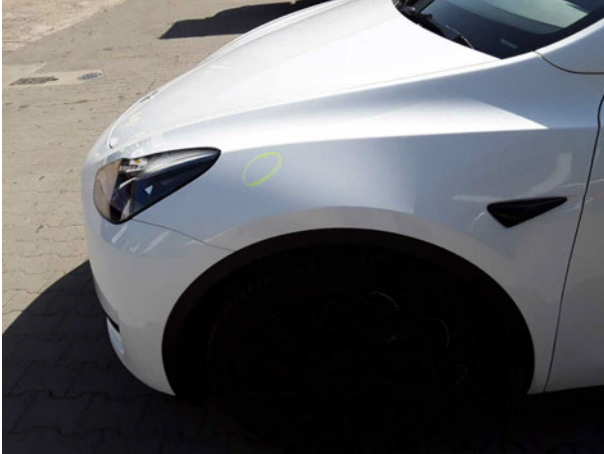
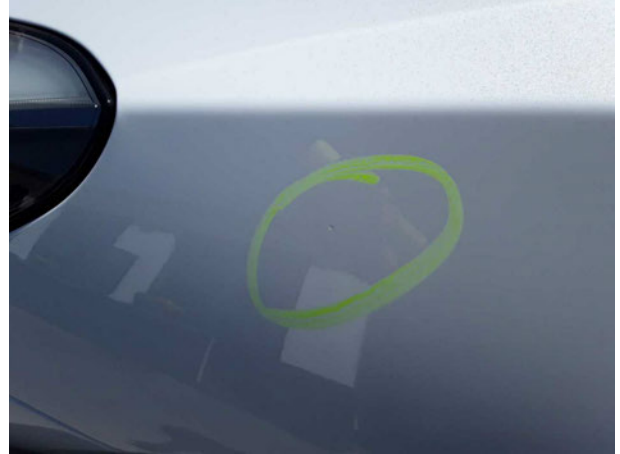
| Nr. | Bauteilgruppe | Beschreibung |
|---|---|---|
| 1 | Kotflügel links | Kotflügel links - Lackmangel - Smart Repair |

**Beschädigung #1:** Kotflügel links: Kotflügel links - Lackmangel - Smart Repair

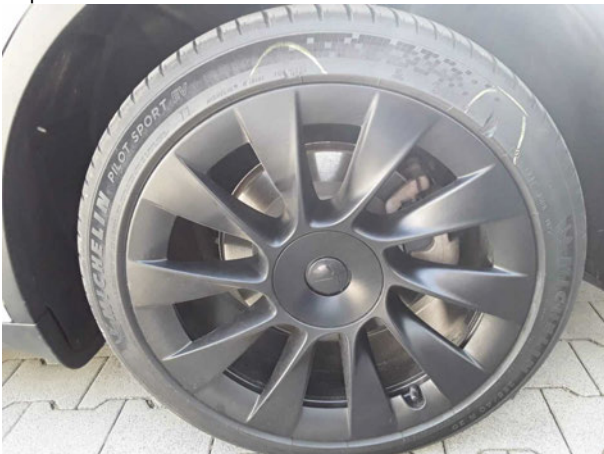
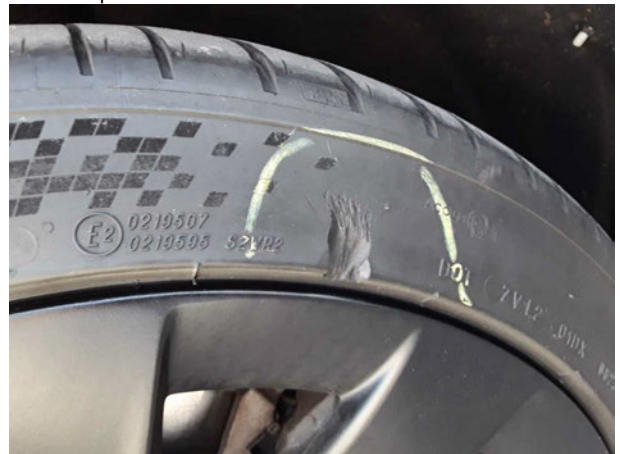
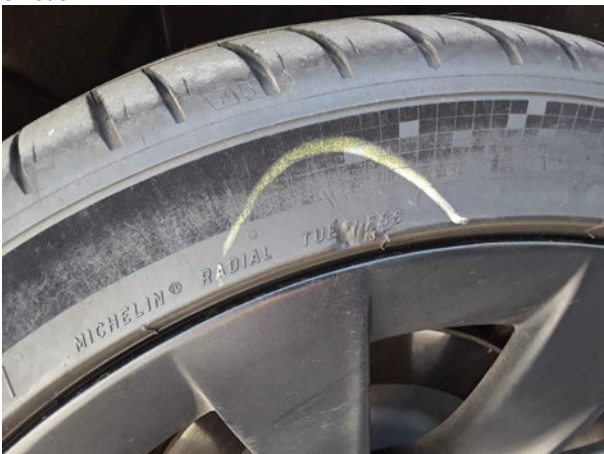
| Nr. | Bauteilgruppe | Beschreibung |
|---|---|---|
| 2 | Rad/Reifen | Reifen hinten links - beschädigt - erneuern |

**Beschädigung #2:** Rad/Reifen: Reifen hinten links - beschädigt - erneuern

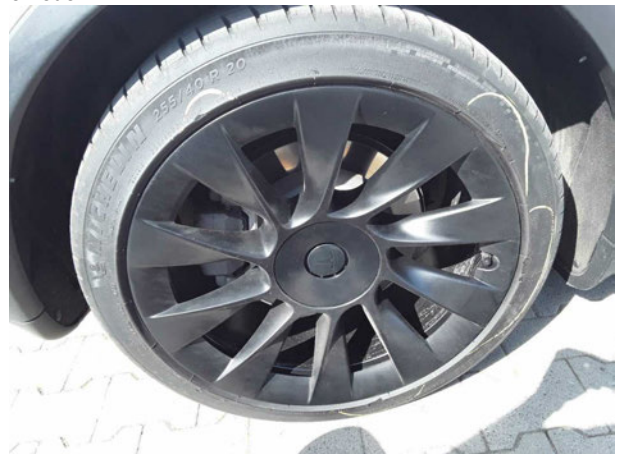
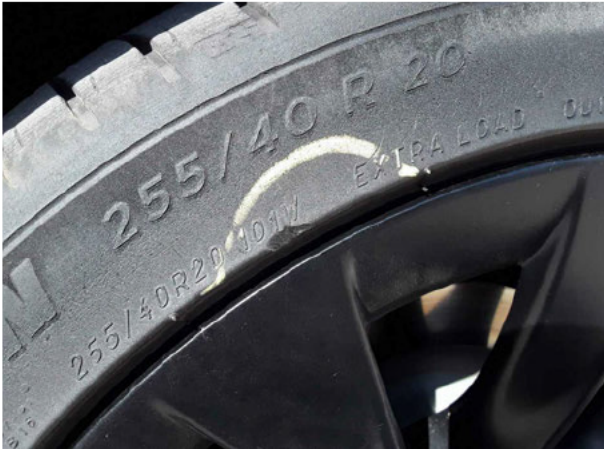
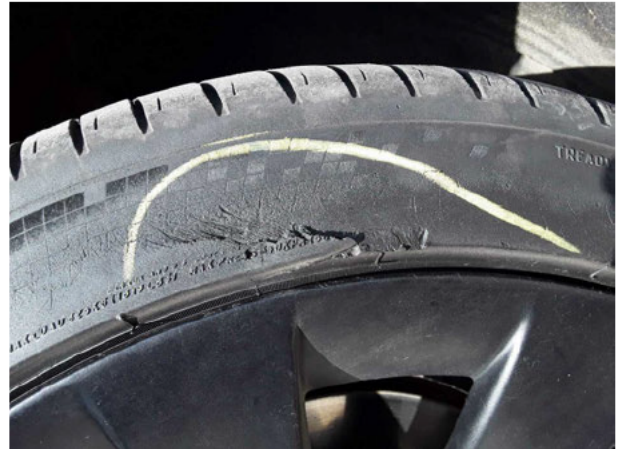
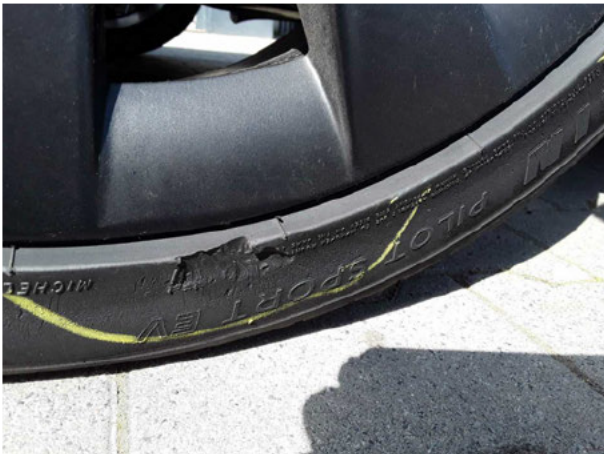
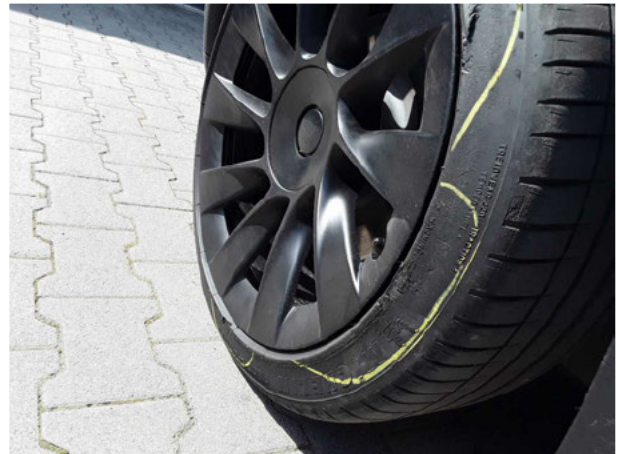
| Nr. | Bauteilgruppe | Beschreibung |
|---|---|---|
| 3 | Rad/Reifen | Reifen hinten rechts - beschädigt - erneuern |

**Beschädigung #3:** Rad/Reifen: Reifen hinten rechts - beschädigt - erneuern

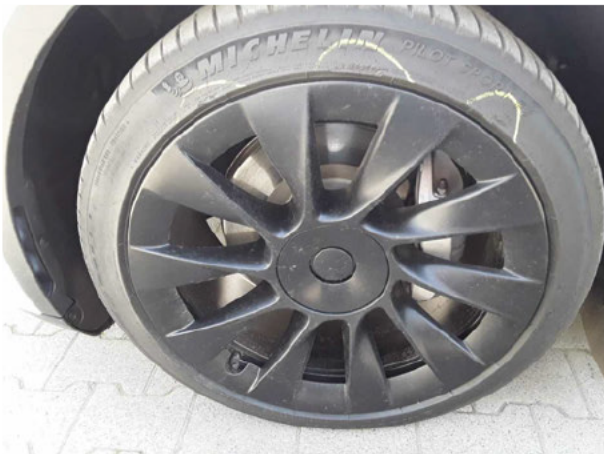
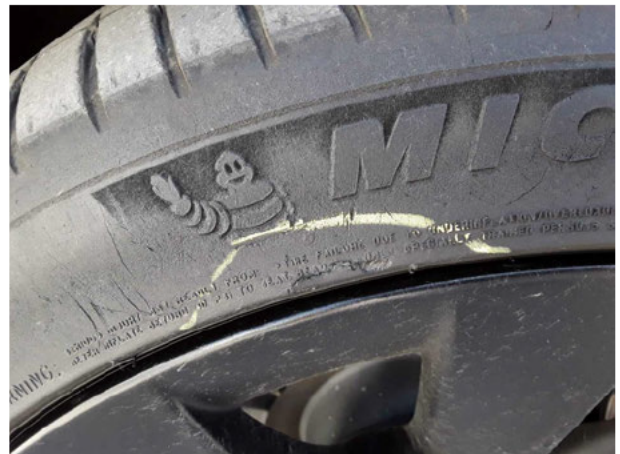
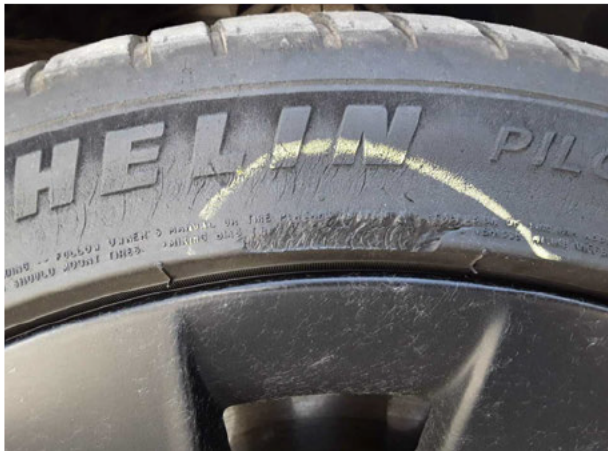
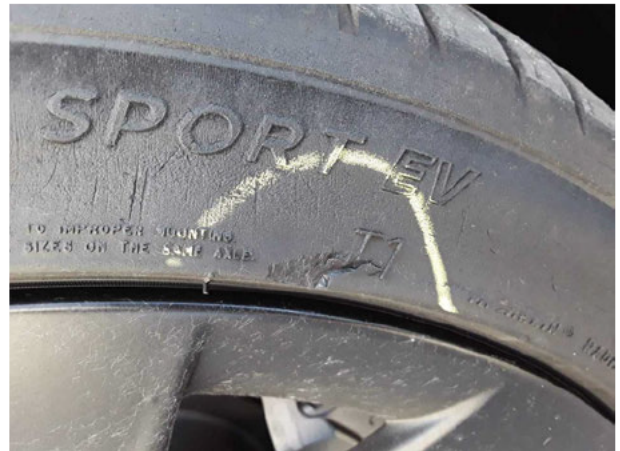
| Nr. | Bauteilgruppe | Beschreibung |
|---|---|---|
| 4 | Rad/Reifen | Reifen vorn links - beschädigt - erneuern |

**Beschädigung #4:** Rad/Reifen: Reifen vorn links - beschädigt - erneuern

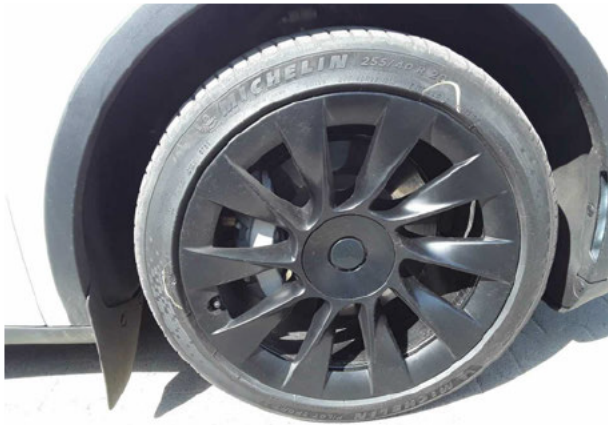
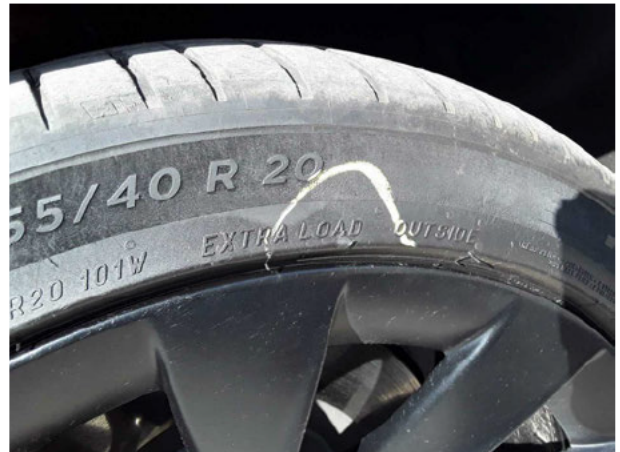
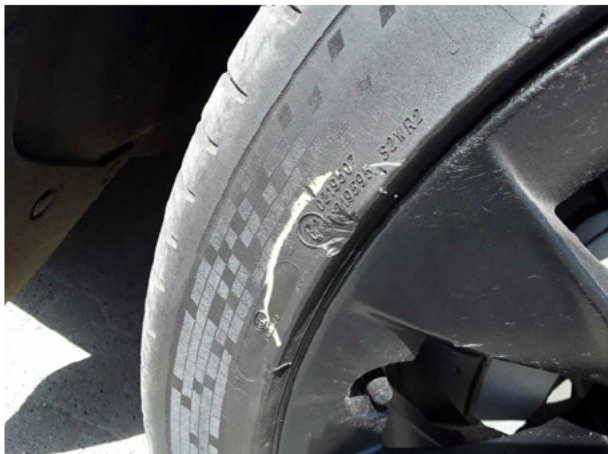
| Nr. | Bauteilgruppe | Beschreibung |
|---|---|---|
| 5 | Rad/Reifen | Reifen vorn rechts - beschädigt - erneuern |

**Beschädigung #5:** Rad/Reifen: Reifen vorn rechts - beschädigt - erneuern

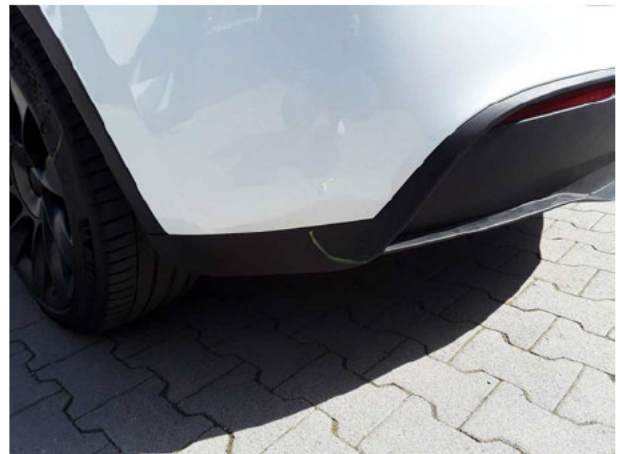
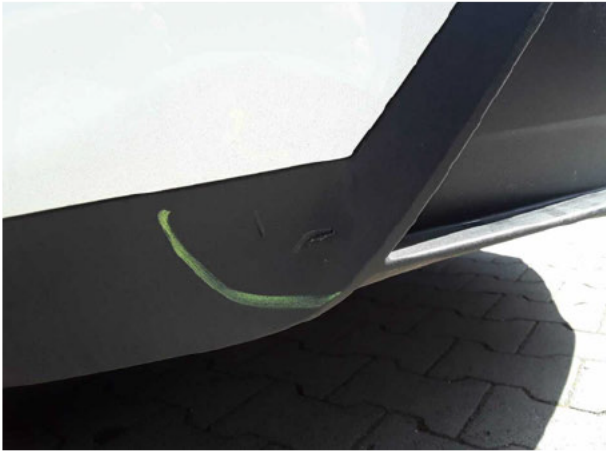
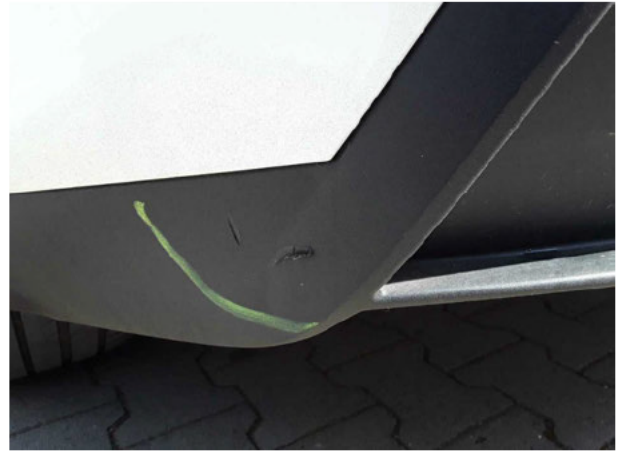
| Nr. | Bauteilgruppe | Beschreibung |
|---|---|---|
| 6 | Stossfänger hinten | Spoiler - verkratzt / verschürft - erneuern |

**Beschädigung #6:** Stossfänger hinten: Spoiler - verkratzt / verschürft - erneuern

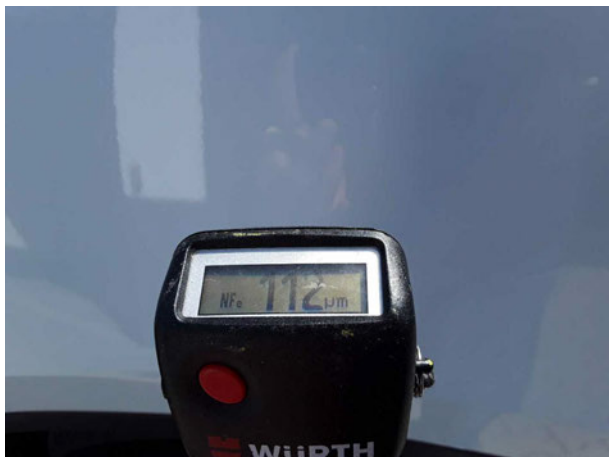
| Nr. | Ort | Wertminderung |
|---|---|---|
| 1 | Seitenwand links, fachgerecht ausgeführt, Reparaturrechnung nicht vorhanden | |

Nachlackierung 1: Seitenwand links
