# Zustandsbericht / Minderwertgutachten

| Typ / Verkaufsbez. | T-Roc<br>(A11)(09.2017->2021) /<br>T-Roc 2.0 TDI Sport (EURO<br>6d) | Aufbauart | Kombi |
| Fahrzeug-Ident.-Nr. | WVGZZZA1ZNV060234 | HSN / TSN | 0603 / CFP |

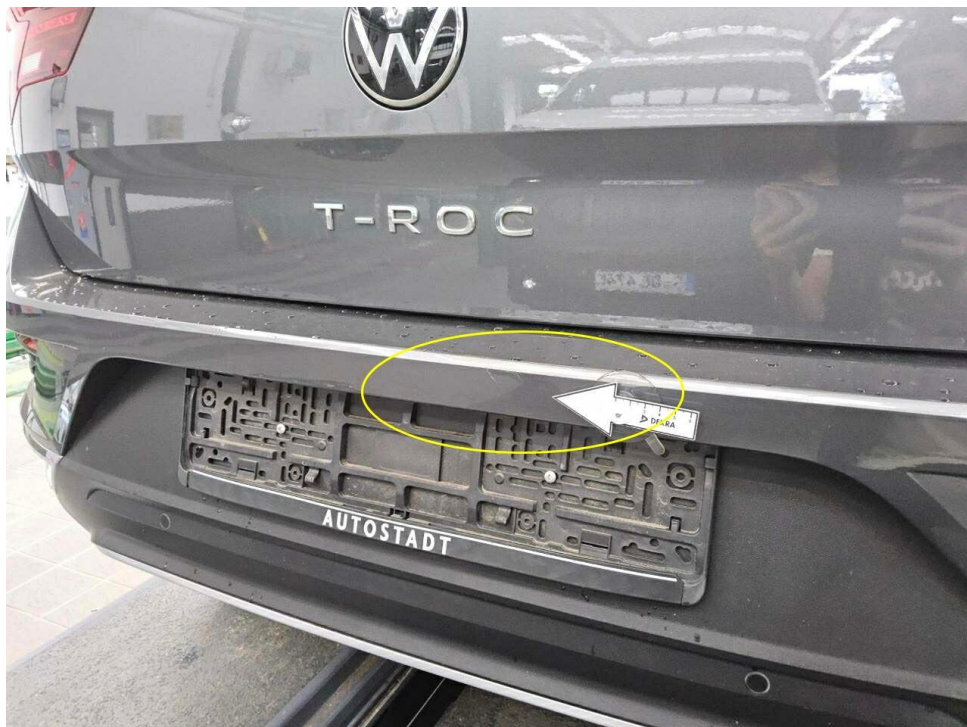
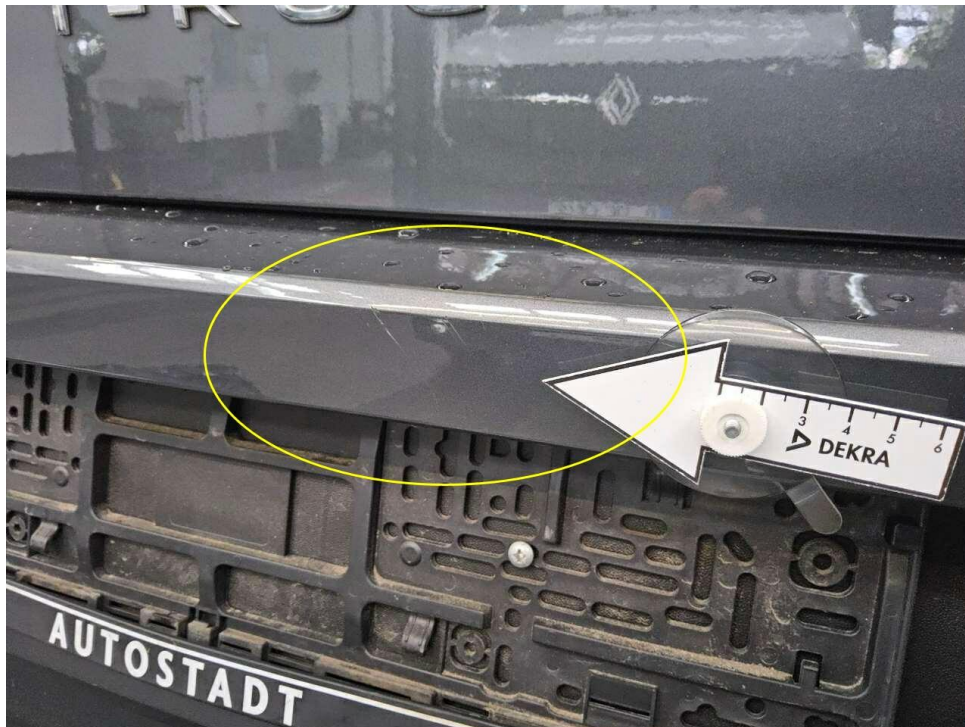
Bild 14 : Stoßfänger hinten Lackierung, zerkratzt, smart repair

Bild 15 : Stoßfänger hinten Lackierung, zerkratzt, smart repair

1. Reifenfüllset abgelaufen, erneuern (Bild 16)
2. Stoßfänger hinten Lackierung, zerkratzt, smart repair (Bild 14, 15)

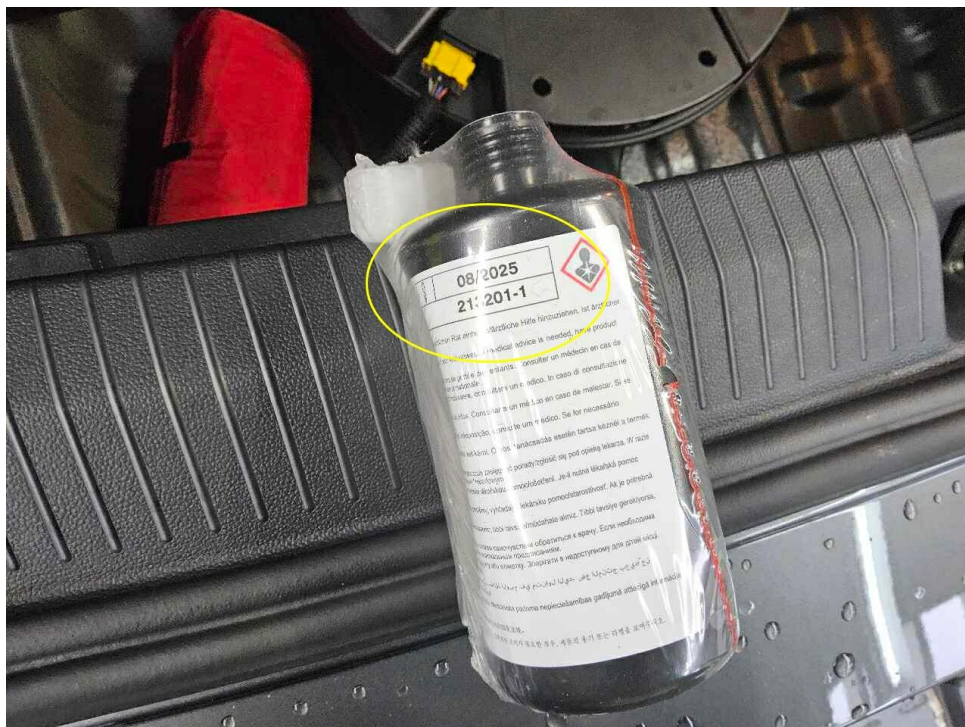
Bild 16 : Reifenfüllset abgelaufen

| Achse | Reifenbezeichnung | Hersteller/Typ | Art | Profiltiefe |
|---|---|---|---|---|
| Pannenset | Füllflasche haltbar bis 08 / 2025 | | | |

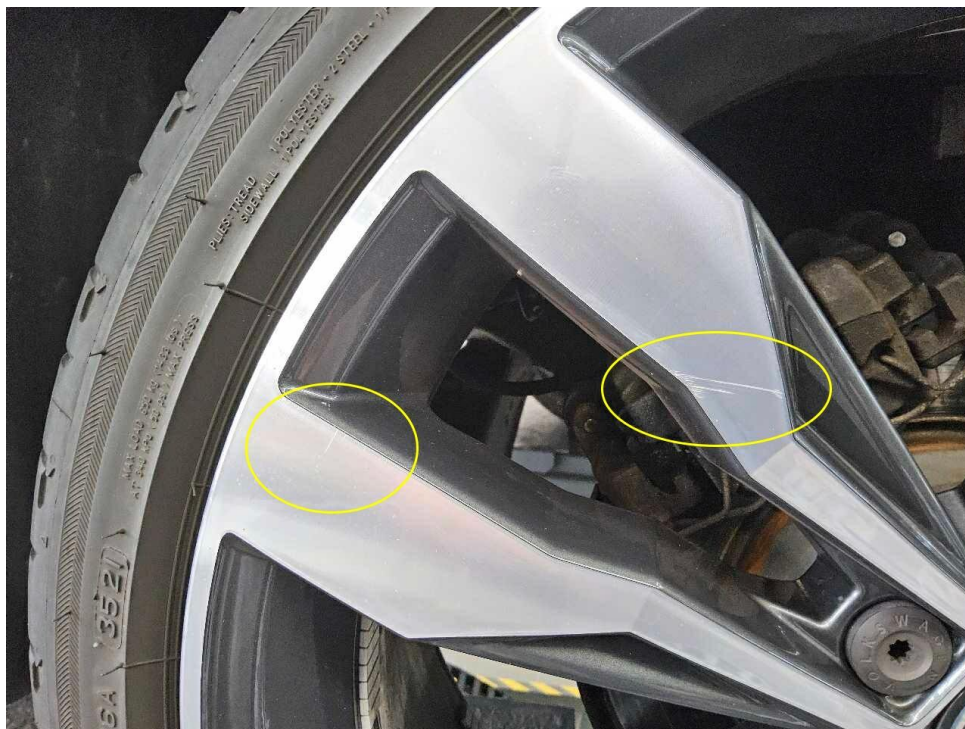
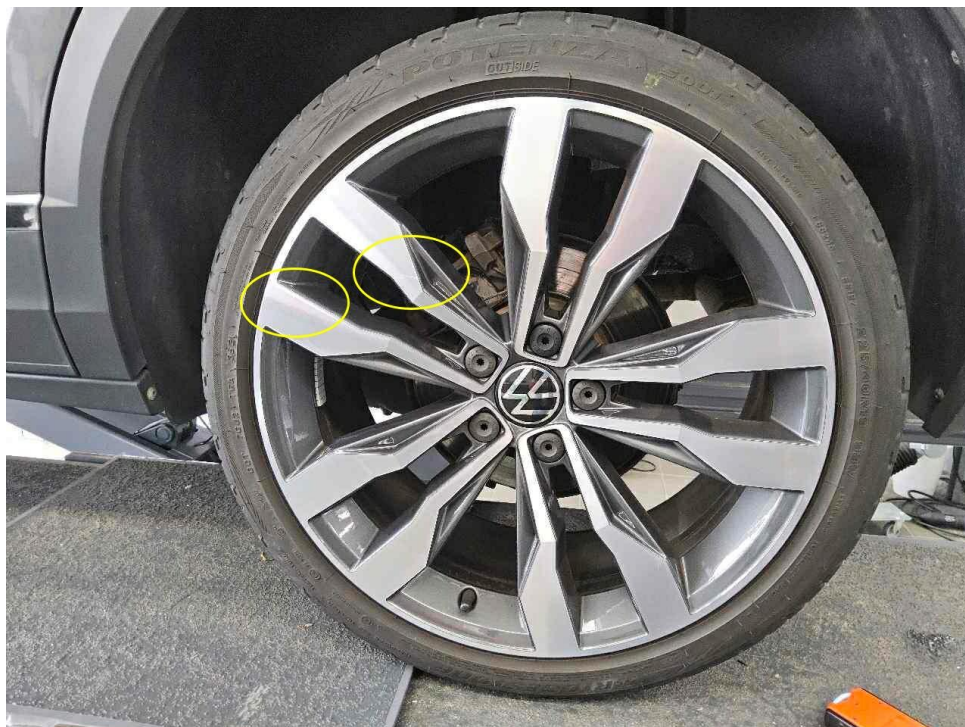
Bild 17 : Glanzgedrehte Felge hinten links, verschrammt

Bild 18 : Glanzgedrehte Felge hinten links, verschrammt

Glanzgedrehte Felge hinten links, verschrammt, (Bild 17, 18)  
Hinterachse, Bremsbeläge kurz vor Verschleißgrenze, (Bild 19)  
Einstieg vorne links, Verkleidung verschrammt, (Bild 20)  
Frontbereich, kleine Steinschläge,

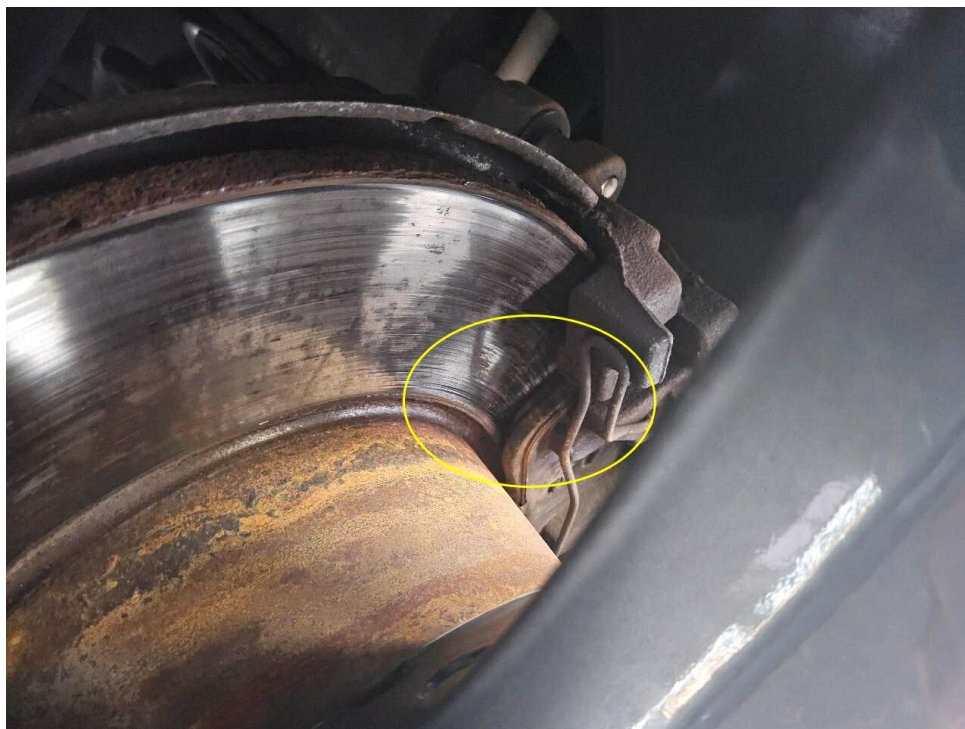
Bild 19 : Hinterachse, Bremsbeläge kurz vor Verschleißgrenze

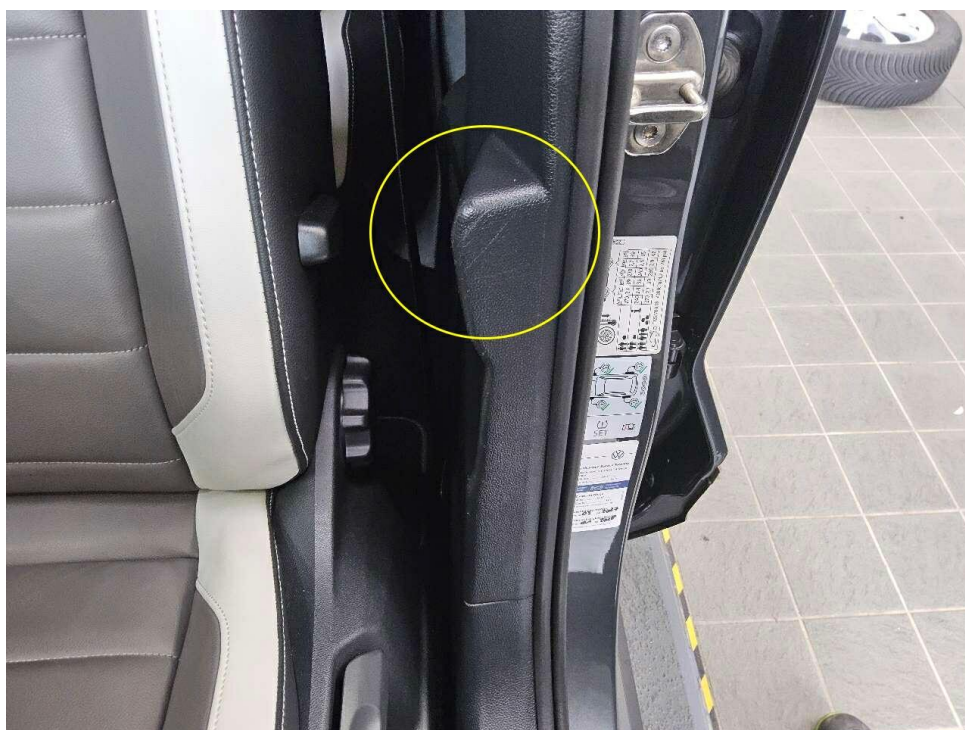
Bild 20 : Einstieg vorne links, Verkleidung verschrammt
