## » Übersicht

| <b>Berichts-Nr:</b> | 10233439 |

| <b>Hersteller:</b> | Volkswagen |
| <b>Modell:</b> | Tiguan |

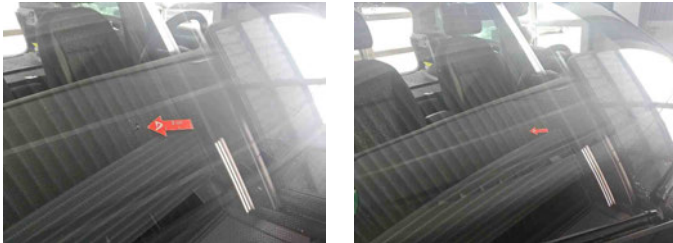
| Nr | Bauteil | Schadensbeschreibung | Reparaturempfehlung |
|---|---|---|---|
| 1 | Windschutzscheibe | Steinschlag | Ersetzen |

1 - Windschutzscheibe - Steinschlag - Ersetzen

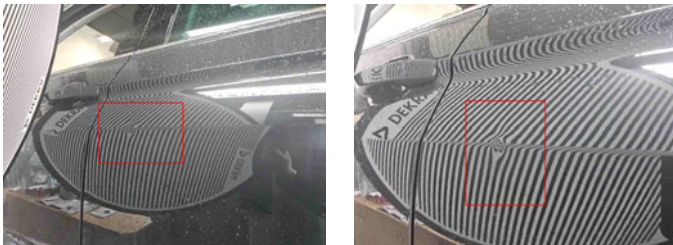
| Nr | Bauteil | Schadensbeschreibung | Reparaturempfehlung |
|---|---|---|---|
| 2 | Tür hinten links | Delle(n) | Instandsetzen + lackieren |

2 - Tür hinten links - Delle(n) - Instandsetzen + lackieren

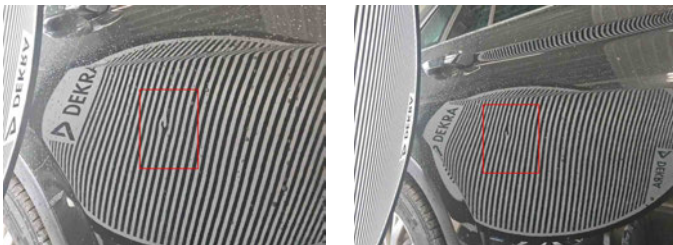
| Nr | Bauteil | Schadensbeschreibung | Reparaturempfehlung |
|---|---|---|---|
| 4 | Tür hinten rechts | Delle(n) | Kaltdrücken |

4 - Tür hinten rechts - Delle(n) - Kaltdrücken

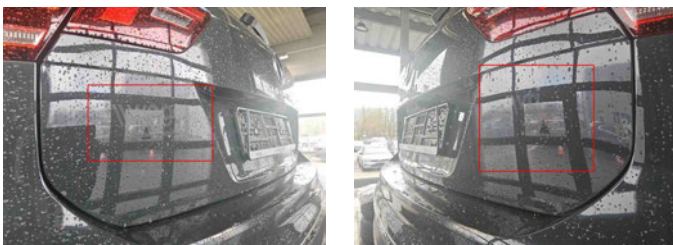
| Nr | Bauteil | Schadensbeschreibung | Reparaturempfehlung |
|---|---|---|---|
| 5 | Heckklappe | Beklebt / beschriftet | Beschriftung entfernen |

5 - Heckklappe - Beklebt / beschriftet - Beschriftung entfernen
