Zustandsbericht

Hersteller / Modell	MAXUS Deliver 9 2.0 Transporter FWD LUXURY		
Kennzeichen		Fahrgestellnummer	LSH14J7C4PA109094
Erstzulassung	25.04.2024	Laufleistung (abgelesen)	14.119 km
HSN/TSN	2184 / AAH 00015	Kraftstoffart / Zylinder	Diesel / 4
Fahrzeugart	Transporter	Antriebsart	Frontantrieb
Schadstoffklasse	EUROVI; E; M, N	Getriebe / Anzahl Gänge	Manuell
Farbe	Weiß Uni	Besichtigungszustand	ausreichend
Leistung / Hubraum	109 kW / 1.996 ccm	Nächste HU	04/2026
Wartungsheft / Nachweis	vorhanden / vollständig	Restlauf bis Service	7 Monat(e)
Letzte Wartung	01/2026 bei 12.738 km	Polsterart	Stoff
Vorschaden	Keine Feststellbar	Polsterfarbe	Dunkelgrau-Anthrazit
Nachlackierung	Keine Feststellbar	zul. Gesamtgewicht	3.500 kg
Dokumente	ZB vorhanden	Anzahl Halter	unbekannt
Schlüssel soll/ist	2/2	Anzahl Sitze / Türen	3 / 4
Vertragsnummer	50154818	Re-Import	Nein

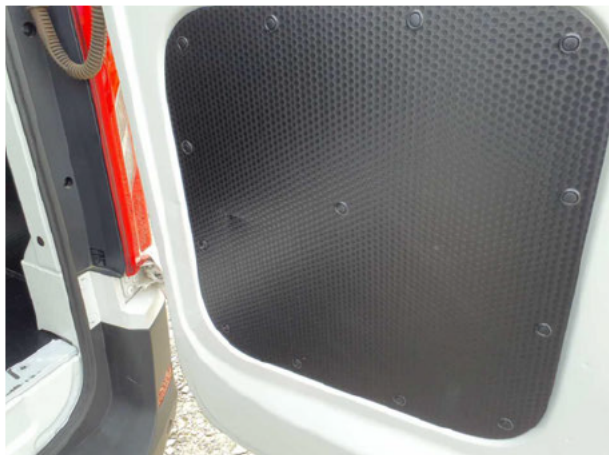
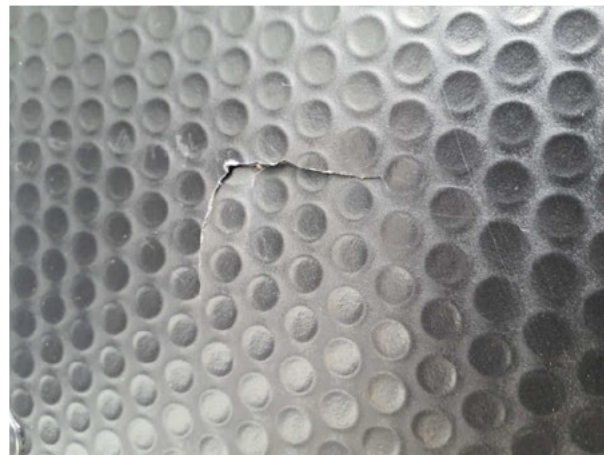
Nr.	Bauteilgruppe	Beschreibung
1	Heckklappe/-tür	Hecktür rechts (Verkleidung) - beschädigt - erneuern
2	Motor	Motorabdeckung - Marderschaden - erneuern
3	Interieur	Laderaumboden - beschädigt - Smart Repair
4	Sonstiges	Hauptuntersuchung - fällig - durchführen
5	Schweller links	Einstieg - verkratzt / verschürft - Smart Repair
6	Stoßfänger hinten	Stoßfänger hinten (unlackiert) - verkratzt / verschürft - erneuern
7	Schweller rechts	Schweller - verformt - instandsetzen

Beschädigung #1: Heckklappe/-tür: Hecktür rechts (Verkleidung) - beschädigt - erneuern

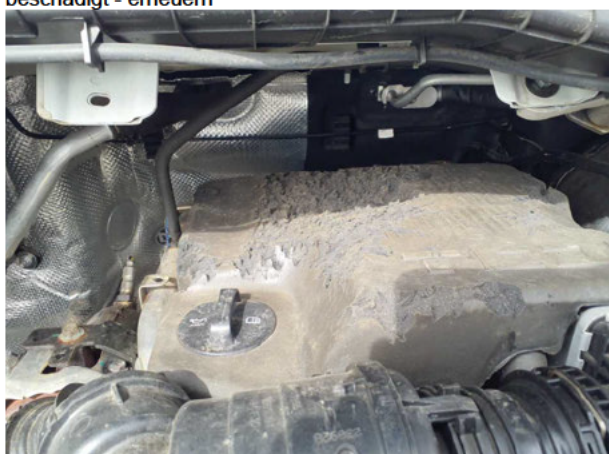
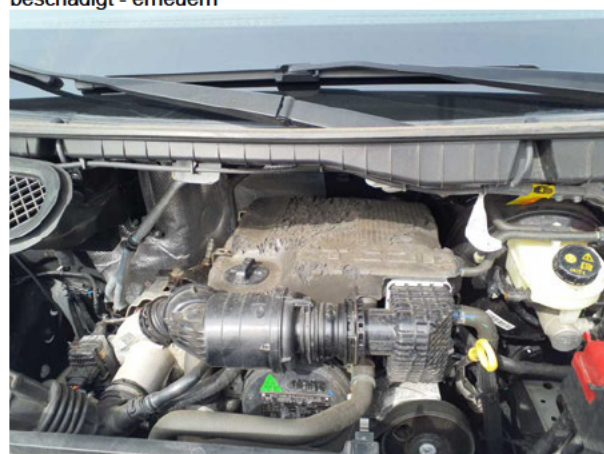
Beschädigung #2: Motor: Motorabdeckung - Marderschaden - erneuern

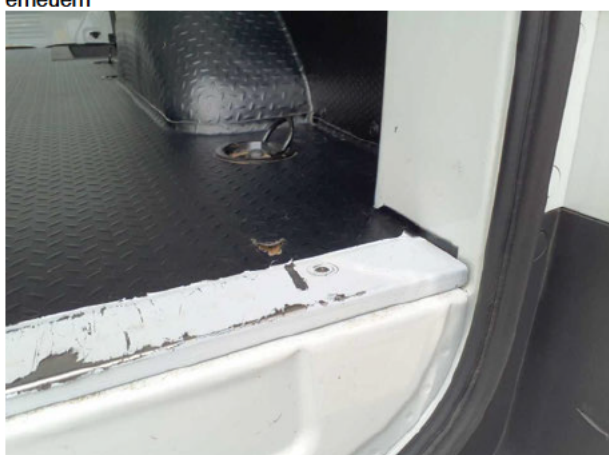
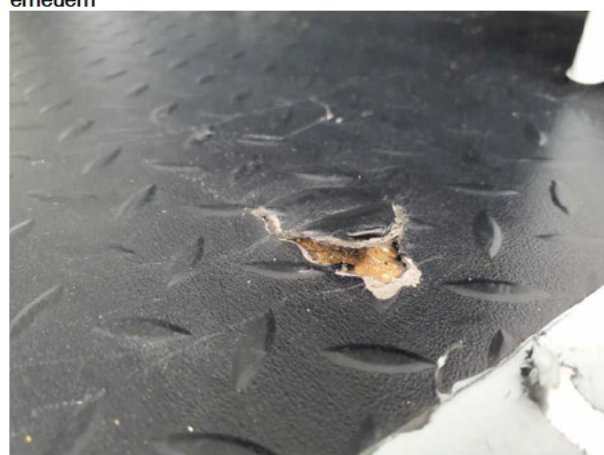
Beschädigung #3: Interieur: Laderaumboden - beschädigt - Smart Repair

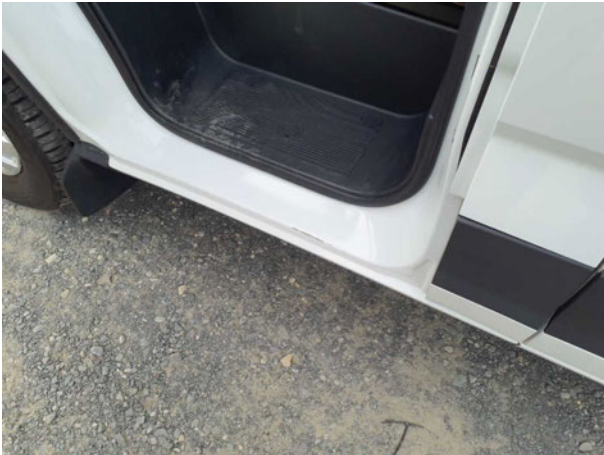
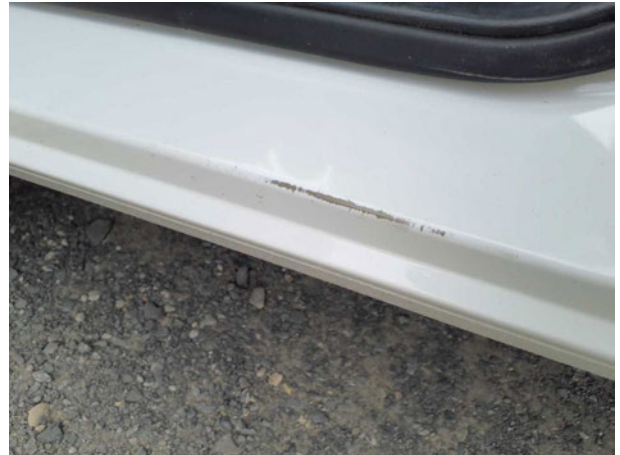
Beschädigung #5: Schweller links: Einstieg - verkratzt / verschürft - Smart Repair

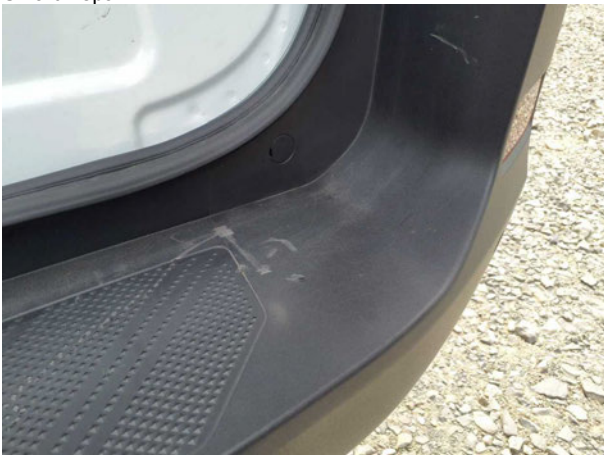
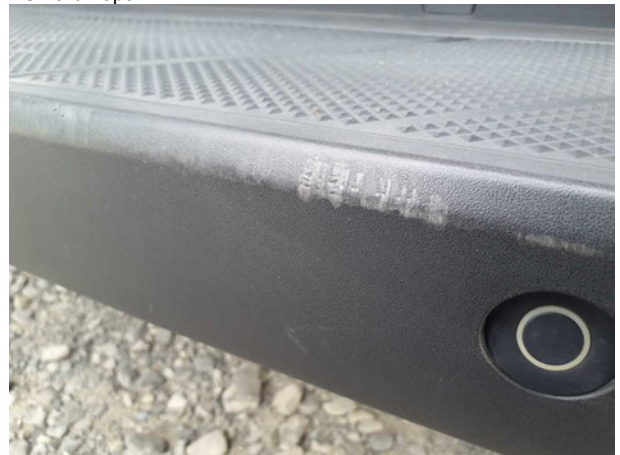
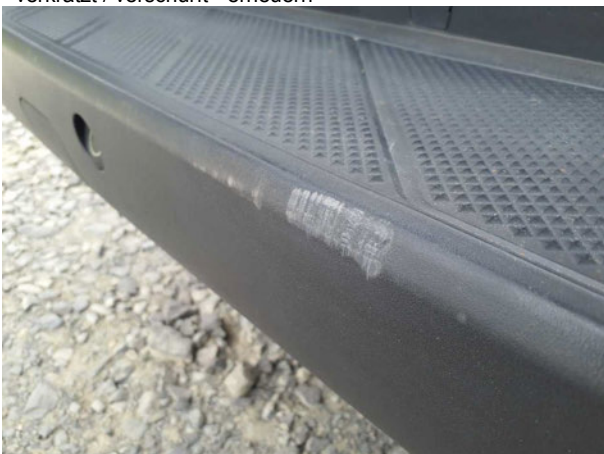
Beschädigung #6: Stossfänger hinten: Stossfänger hinten (unlackiert) - verkratzt / verschürft - erneuern

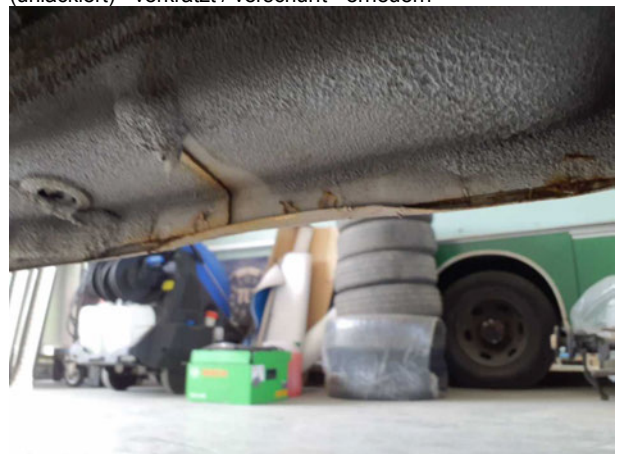
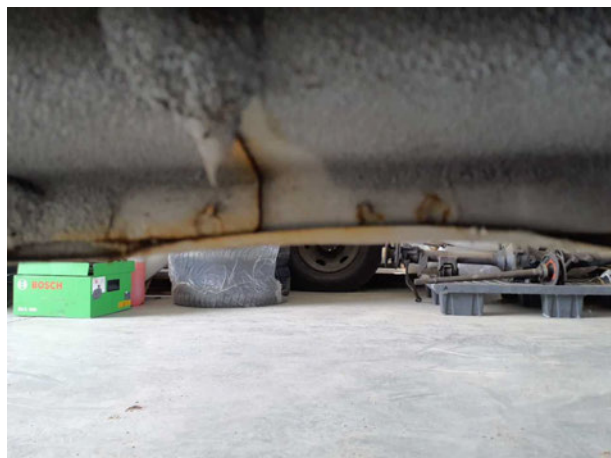
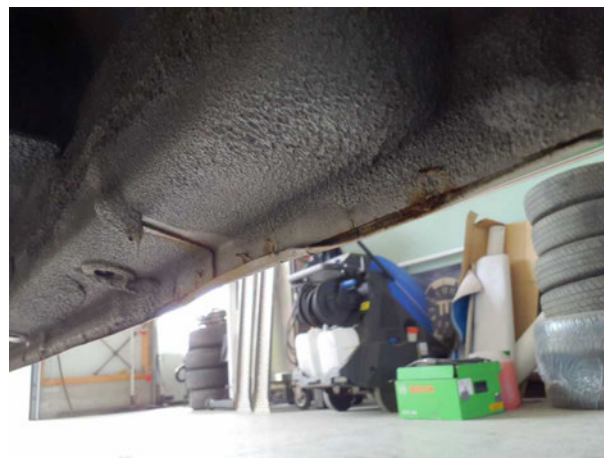
Beschädigung #7: Schweller rechts: Schweller - verformt - instandsetzen
