## Zustandsbericht

| Berichtsnummer : | 0000000928561-DE968 | | |

#### Cupra Formentor (KM7)(08.2020->) VZ 4Drive

| Fahrzeug-Ident.-Nr.: | VSSZZZKMZNR076764 | Laufleistung abgelesen: | 44734 km |

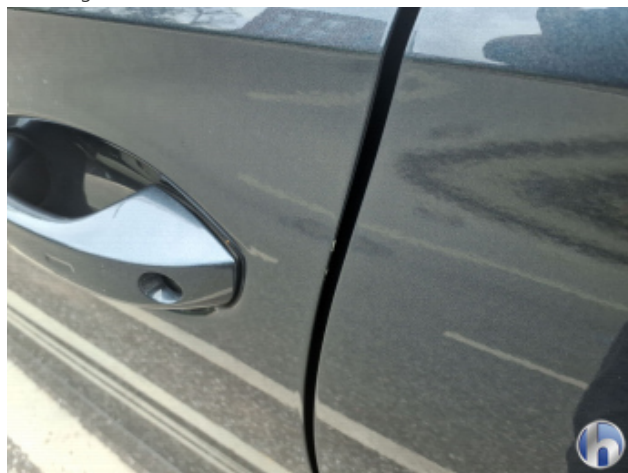
| 1. | Tür Vorne - Links | Gebrauchsspuren | Ohne Reparatur |

1. Tür Vorne - Links  
Gebrauchsspuren - Ohne Reparatur

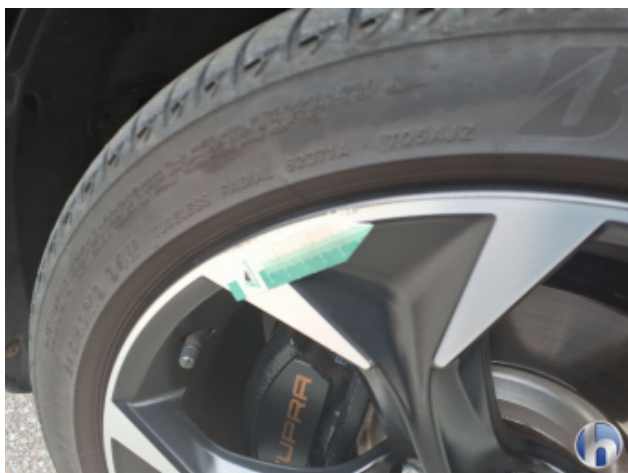
| 2. | Felge Vorne - Links | Gebrauchsspuren | Ohne Reparatur |

2. Felge Vorne - Links  
Gebrauchsspuren - Ohne Reparatur

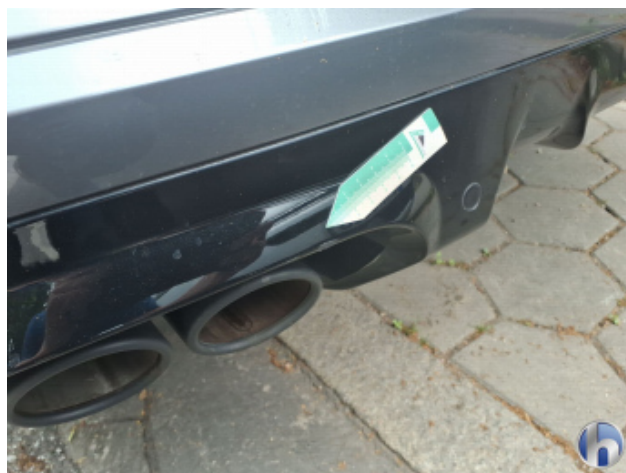
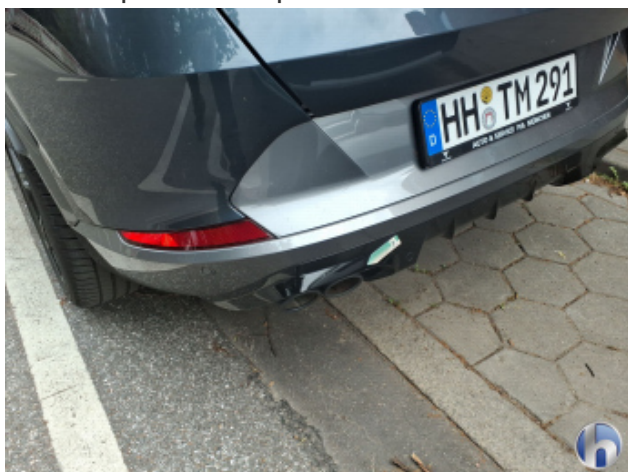
| 3. | Stoßfänger Hinten | Abschürfung | Smart Repair |

3. Stoßfänger Hinten  
Abschürfung - Smart Repair

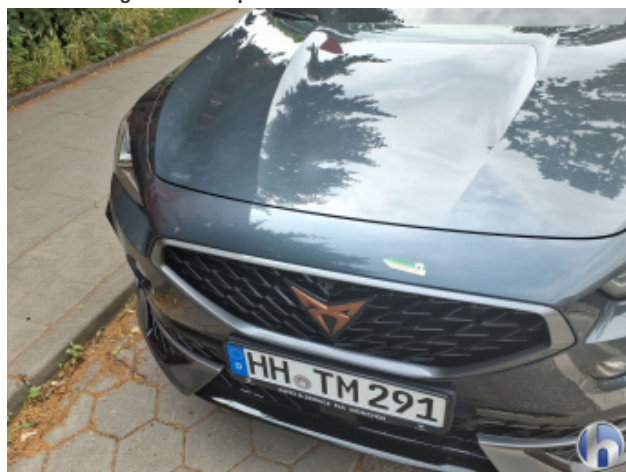
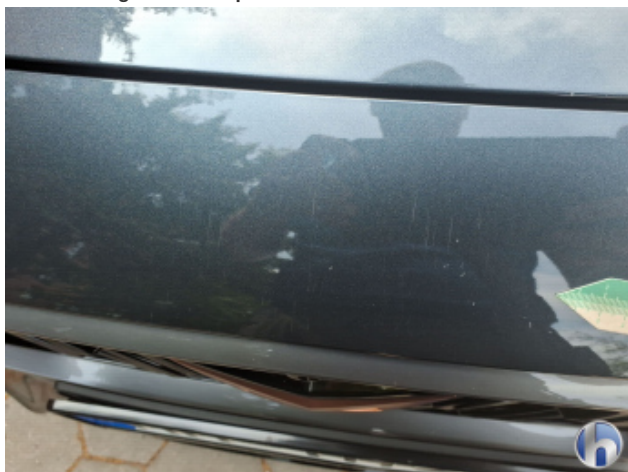
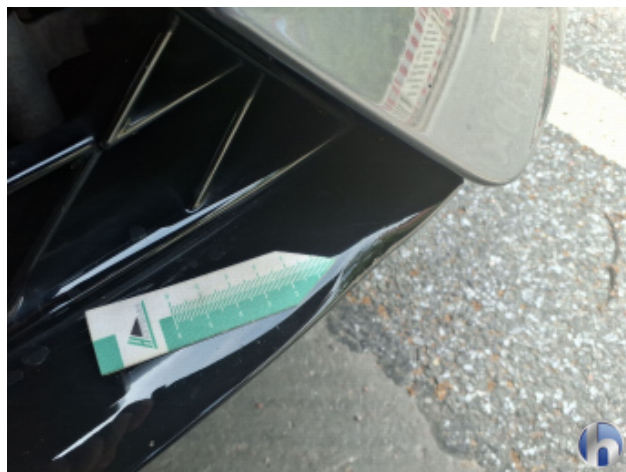
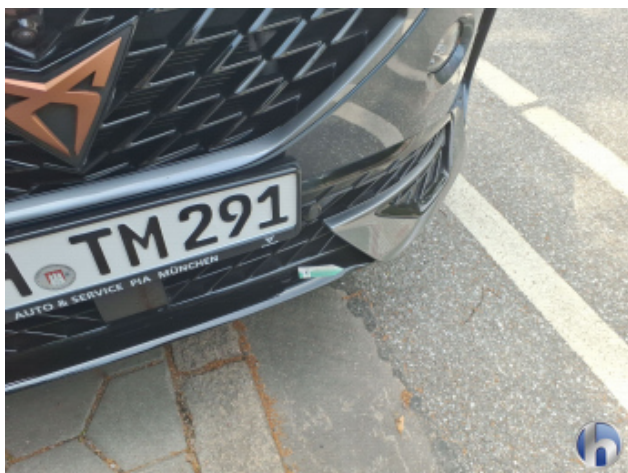
| 4. | Stoßfänger Vorne | Kratzer | Instandsetzen und Lackieren |

4. Stoßfänger Vorne  
Kratzer - Instandsetzen und Lackieren

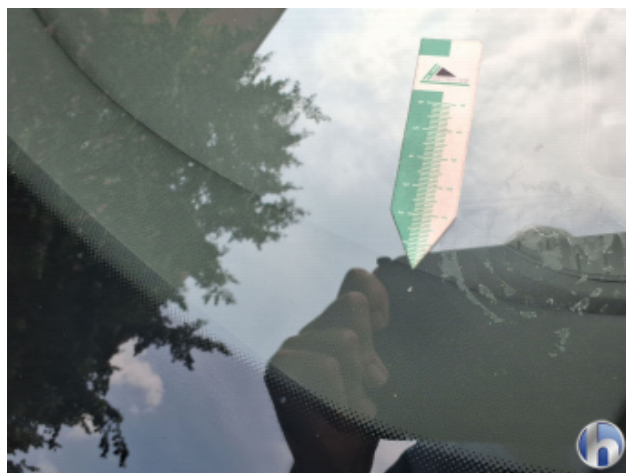
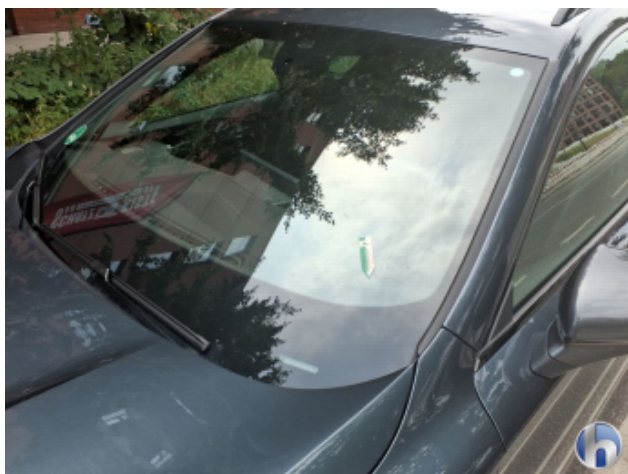
| 5. | Windschutzscheibe | Gebrauchsspuren | Ohne Reparatur |

5. Windschutzscheibe  
Gebrauchsspuren - Ohne Reparatur

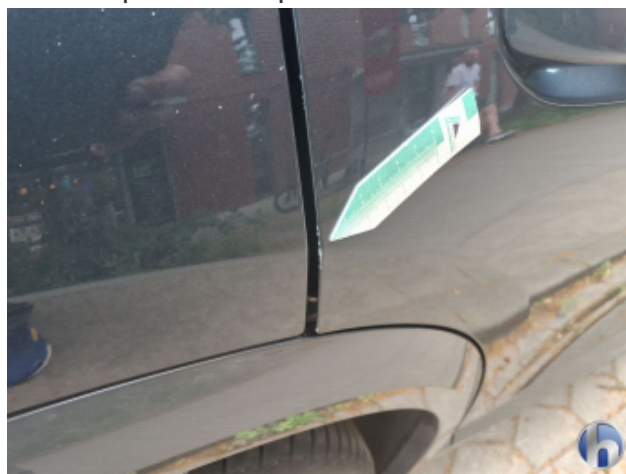
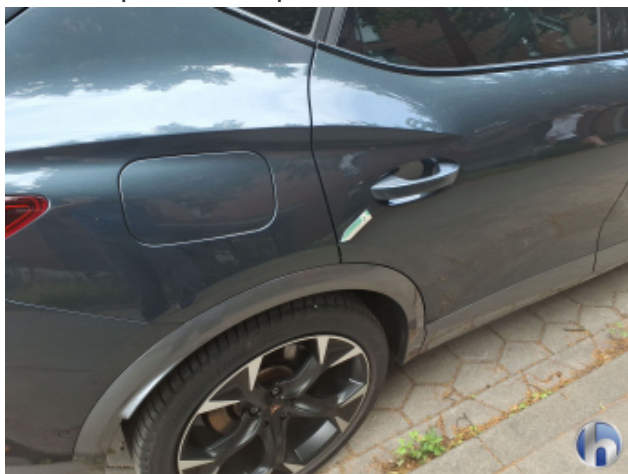
| 6. | Tür Hinten - Rechts | Kratzer | Smart Repair |

6. Tür Hinten - Rechts  
Kratzer - Smart Repair

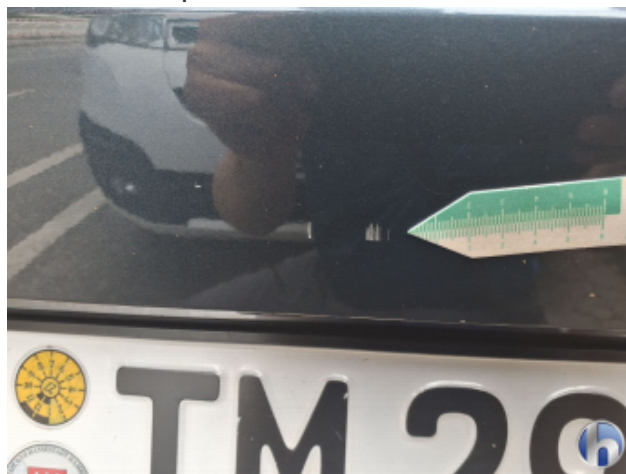
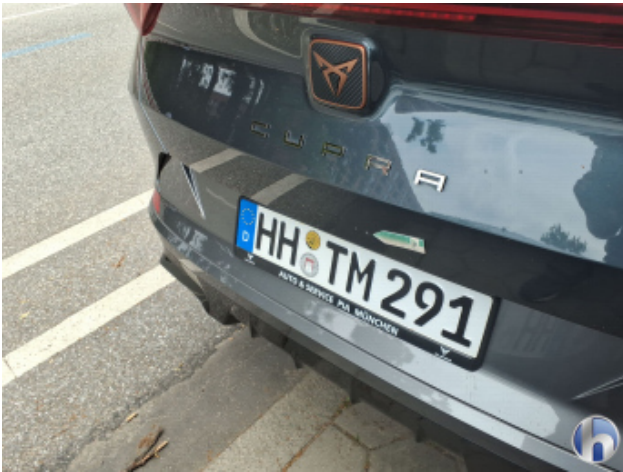
| 7. | Heckdeckel | Kratzer | Smart Repair |

7. Heckdeckel  
Kratzer - Smart Repair

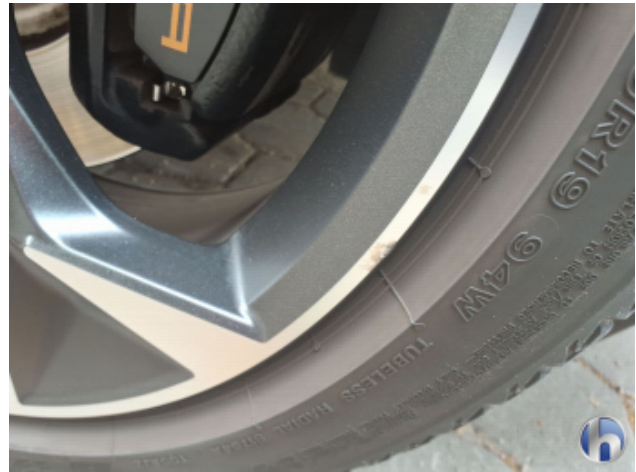
| 8. | Felge Vorne - Rechts | Gebrauchsspuren | Ohne Reparatur |

8. Felge Vorne - Rechts  
Gebrauchsspuren - Ohne Reparatur

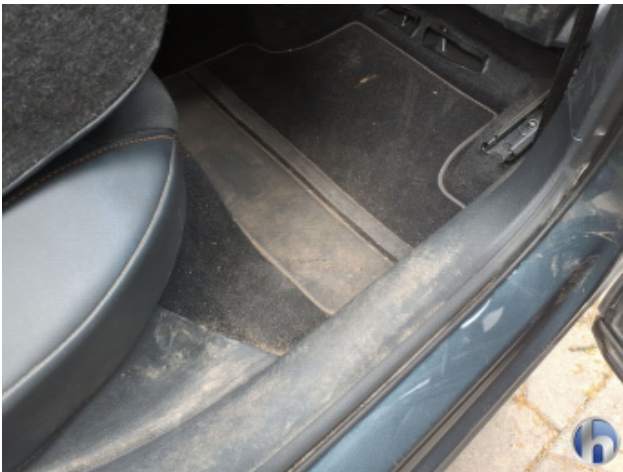
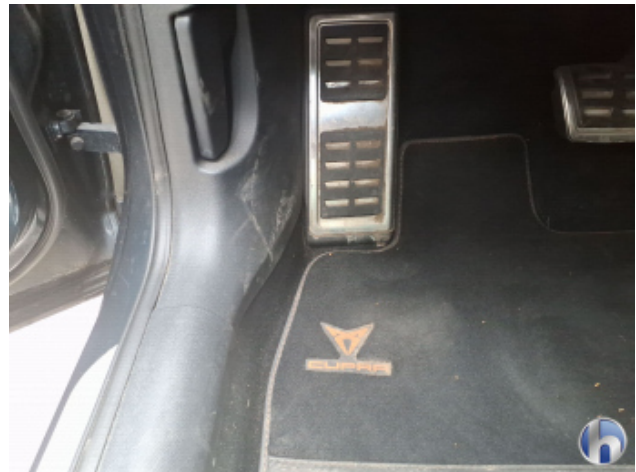
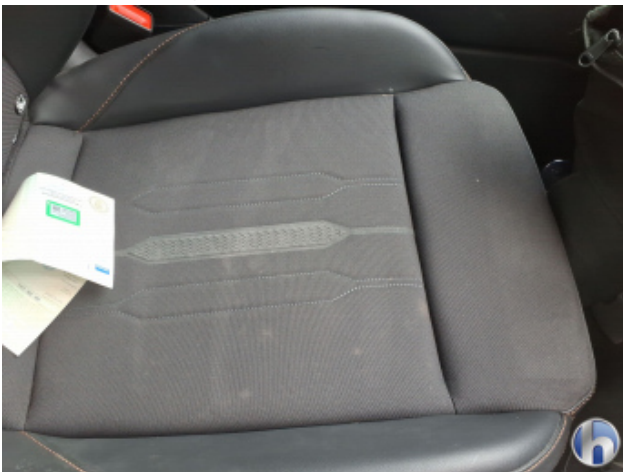
| 9. | Sitz Innenraum rechts vorne | Verschmutzt | Reinigen |

9. Sitz Innenraum rechts vorne  
Verschmutzt - Reinigen

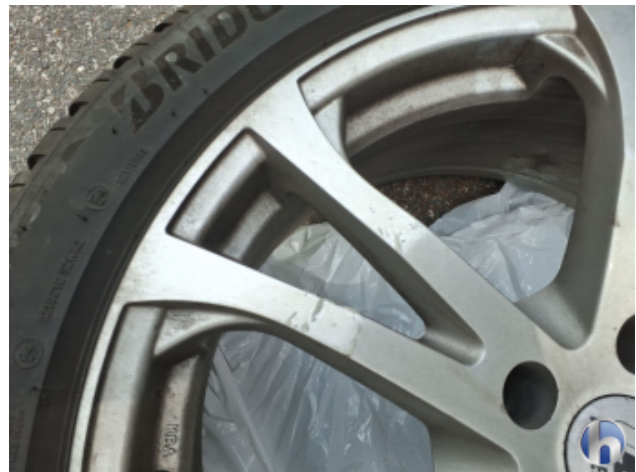
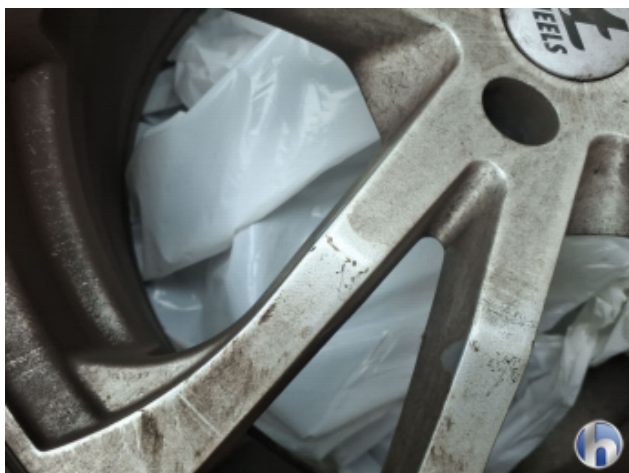
| 10. | Zusätzlicher Radsatz Felge Außen rechts vorne | Kratzer | Smart Repair |

10. Zusätzlicher Radsatz Felge Außen rechts vorne  
Kratzer - Smart Repair

10. Zusätzlicher Radsatz Felge Außen rechts vorne  
**Kratzer - Smart Repair**
