## » Übersicht

**Auftrags-Nr:** 1002302385  
**Besichtigt am:** 20.02.2026 14:59  
**Berichts-Nr:** 10460096  
**FIN:** WVGZZZCSXRY042233

| <b>Modell:</b> | Taigo |

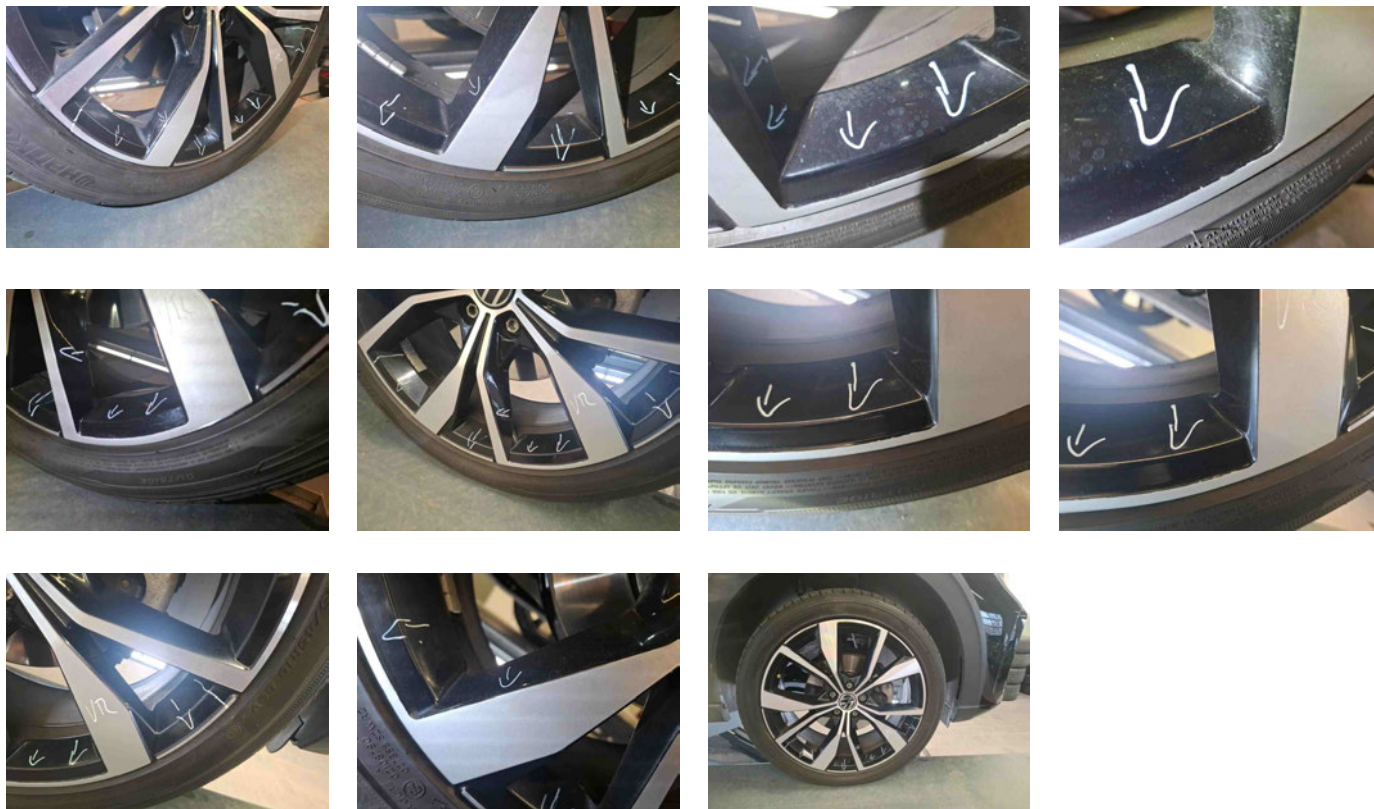
| Nr | Bauteil | Schadensbeschreibung | Reparaturempfehlung |
|---|---|---|---|
| 1 | Alufelge glanzgedreht vorne rechts | Abweichend vom Auslieferungszustand/-umfang | Ersetzen<br>Sicherheitsrelevanter Schaden |

1 - Alufelge glanzgedreht vorne rechts - Abweichend vom Auslieferungszustand/-umfang - Ersetzen  
Sicherheitsrelevanter Schaden

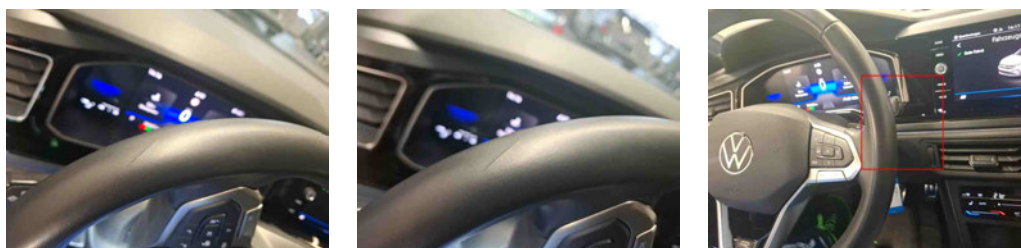
| Nr | Bauteil | Schadensbeschreibung | Reparaturempfehlung |
|---|---|---|---|
| 2 | Lenkrad | Beschädigt | Smart Repair Leder |

2 - Lenkrad - Beschädigt - Smart Repair Leder

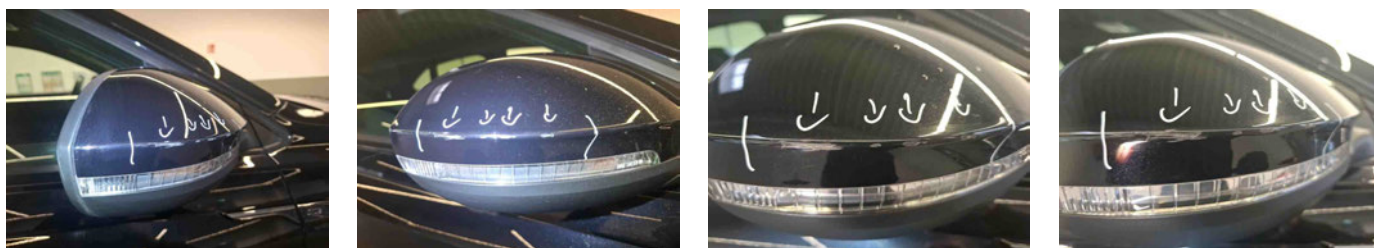
| Nr | Bauteil | Schadensbeschreibung | Reparaturempfehlung |
|---|---|---|---|
| 3 | Außenspiegel Gehäuse rechts | Kratzer | Lackieren |

3 - Außenspiegel Gehäuse rechts - Kratzer - Lackieren
