Entsprechend Ihres Auftrages vom 08.05.2026 wurde ein Bewertungsgutachten zum Händlereinkaufswert und -verkaufswert erstellt. Die Auftragserteilung erfolgte elektronisch. Auftragsgemäß erfolgt die Bewertung zum Stichtag 26.05.2026.

Fahrzeugart	Personenkraftwagen
Hersteller	HYUNDAI
Typ / Verkaufsbezeichnung	Bayon 1.2 Select Sports U / Bayon Trend Line
Fahrzeug-Ident.-Nr.	NLHBM81HANZ137019

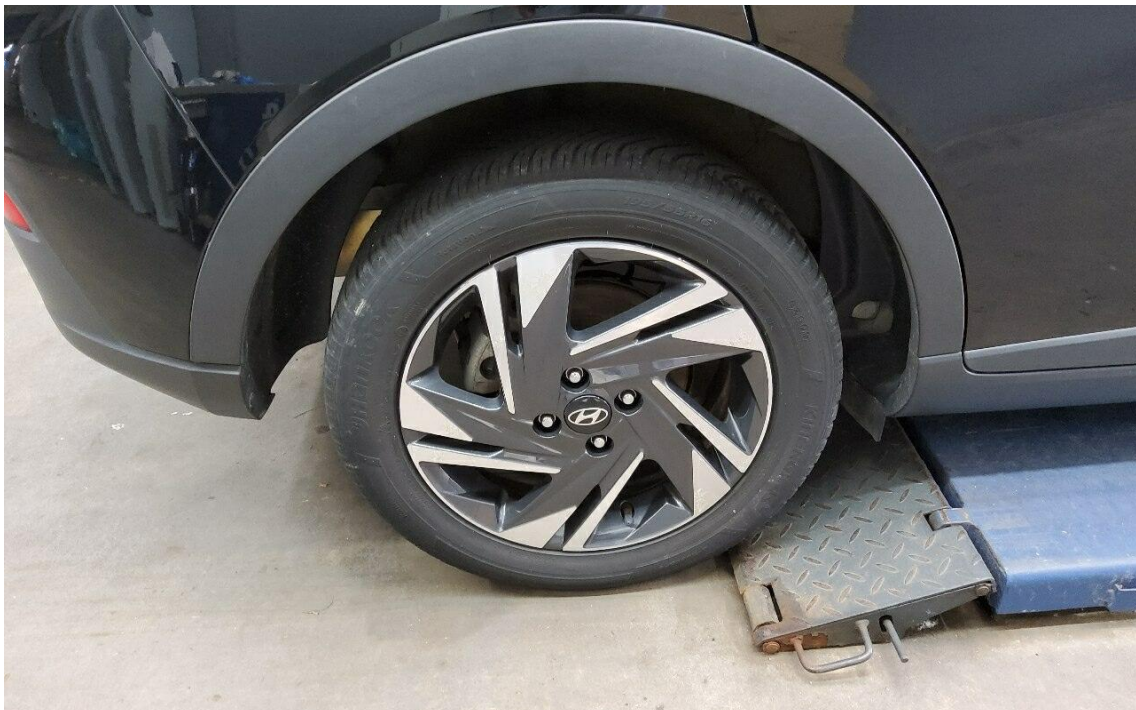
Felge hinten rechts, Oberflächenkorrosion, (Bild 10, 11); Motorhaube Lackierung, zerkratzt, Gebrauchsspur; Tür hinten links, eingedellt, Gebrauchsspur.

Bild 10 : Felge hinten rechts, Oberflächenkorrosion

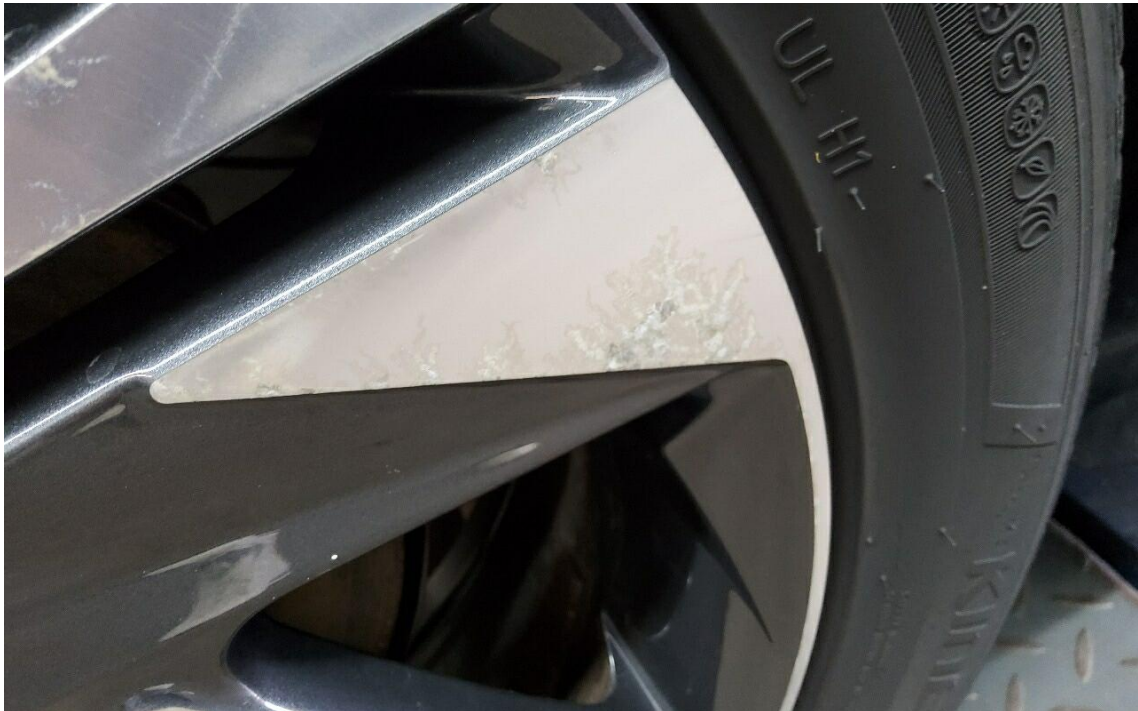
Bild 11 : Felge hinten rechts, Oberflächenkorrosion

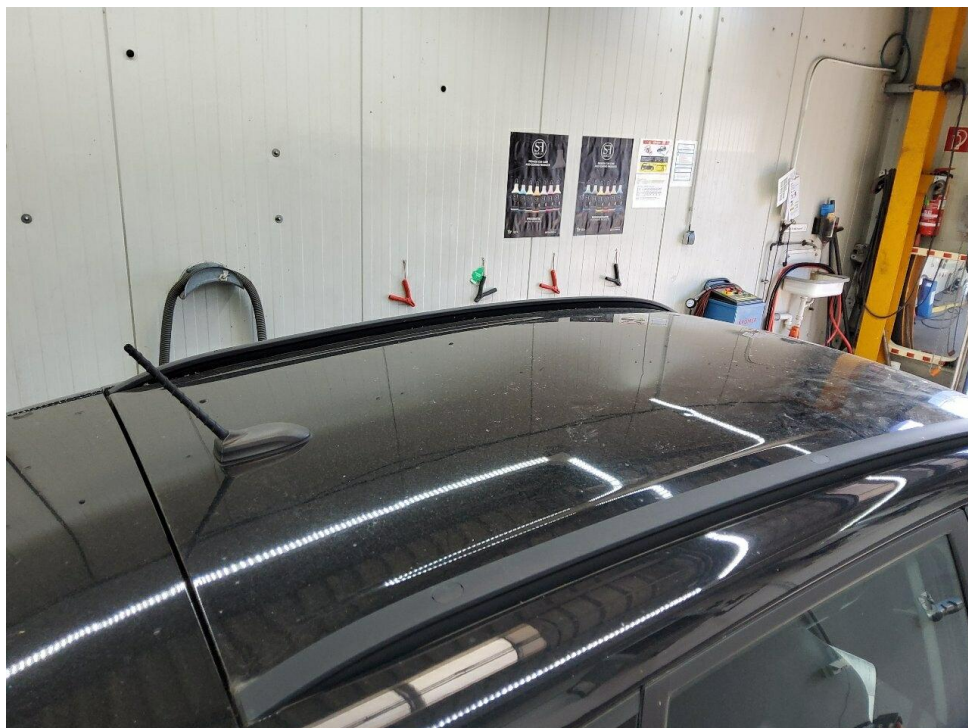
Dach, Hagelschaden, drücken (Bild 12, 13, 14);

Bild 12 : Dach, Hagelschaden

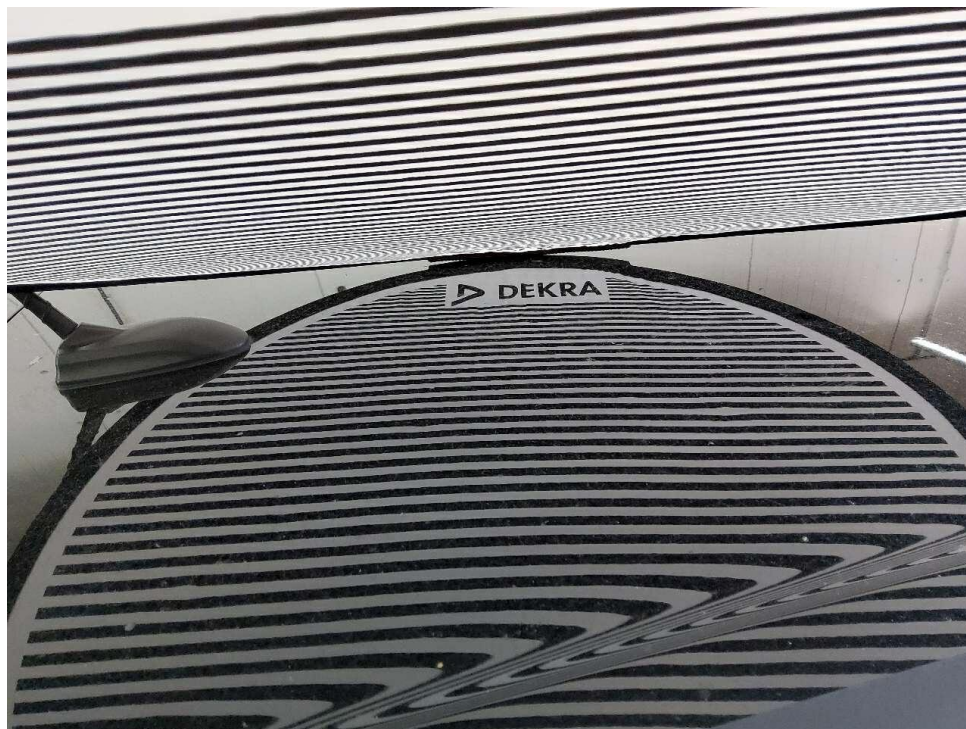
Bild 13 : Dach, Hagelschaden

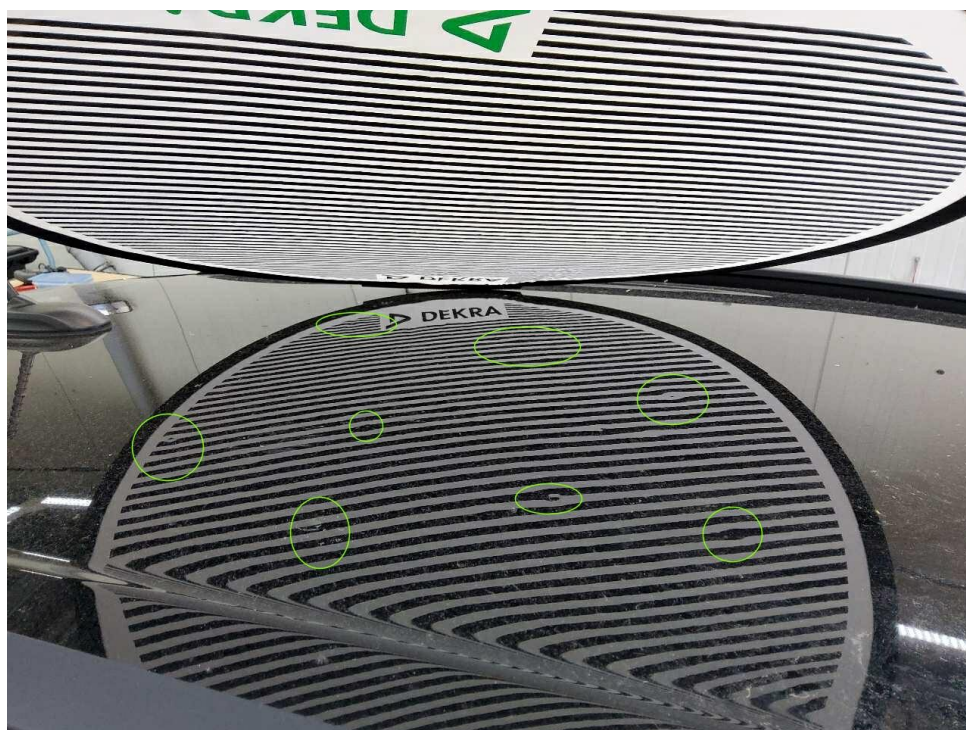
Bild 14 : Dach, Hagelschaden
