**Auftrags-Nr:** 1002399970  
**Besichtigt am:** 08.04.2026 13:07  
**Berichts-Nr:** 10398613  
**FIN:** WAUZZZF43PA061839

# Zustandsbericht

- Protokoll der Fahrzeugbewertung -

Berichts-Nr: 10398613  
vom: 10.04.2026

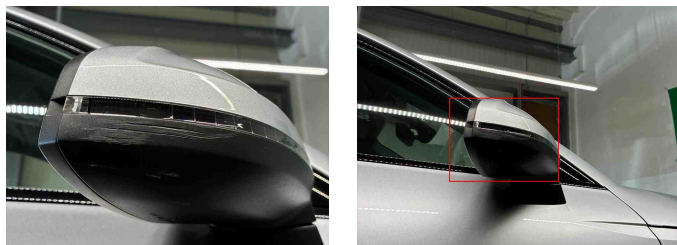
| Nr | Bauteil | Schadensbeschreibung | Reparaturempfehlung |
|---|---|---|---|
| 1 | Außenspiegel rechts vollständig | Kratzer | Ersetzen |

1 - Außenspiegel rechts vollständig - Kratzer - Ersetzen

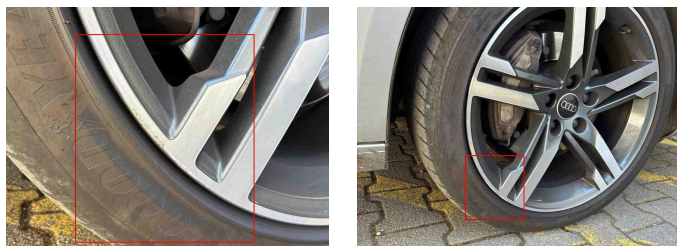
| Nr | Bauteil | Schadensbeschreibung | Reparaturempfehlung |
|---|---|---|---|
| 2 | Alufelge glanzgedreht vorne rechts | Kratzer | Optische Wertminderung |

2 - Alufelge glanzgedreht vorne rechts - Kratzer - Optische Wertminderung

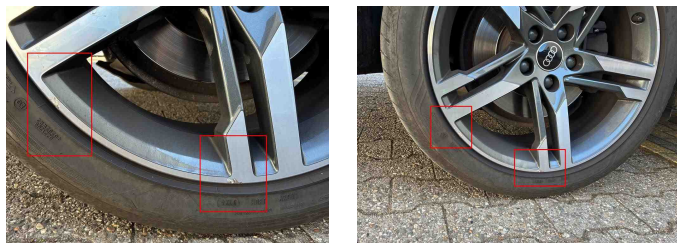
| Nr | Bauteil | Schadensbeschreibung | Reparaturempfehlung |
|---|---|---|---|
| 3 | Alufelge glanzgedreht hinten rechts | Kratzer | Optische Wertminderung |

3 - Alufelge glanzgedreht hinten rechts - Kratzer - Optische Wertminderung

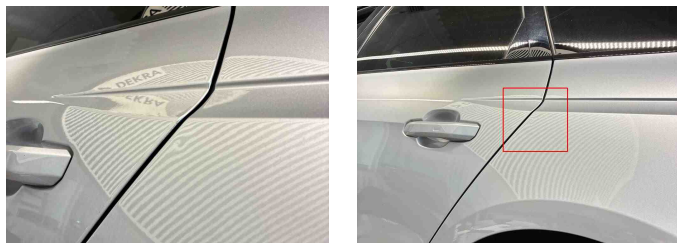
| Nr | Bauteil | Schadensbeschreibung | Reparaturempfehlung |
|---|---|---|---|
| 4 | Seitenwand hinten links | Delle(n) | Kaltdrücken |

4 - Seitenwand hinten links - Delle(n) - Kaltdrücken
