LPSVSEDEENL061336

## Zustandsbericht

**TÜV SÜD Auto Service GmbH**  
Römeräcker 1  
76351 Linkenheim - Hochstetten

Besichtigungsdatum: 06.07.2026  
**Protokollnummer: 46387620**  
Anlieferungsdatum: 06.07.2026

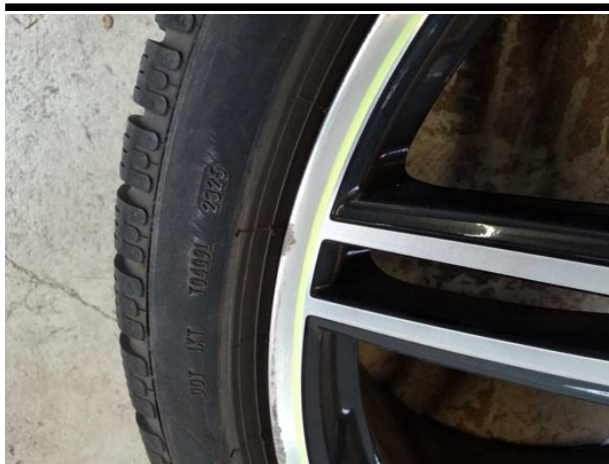
**Beschädigung #2:** 2.Radsatz: Reifensatz komplett - verkratzt / verschürft - kein Abzug

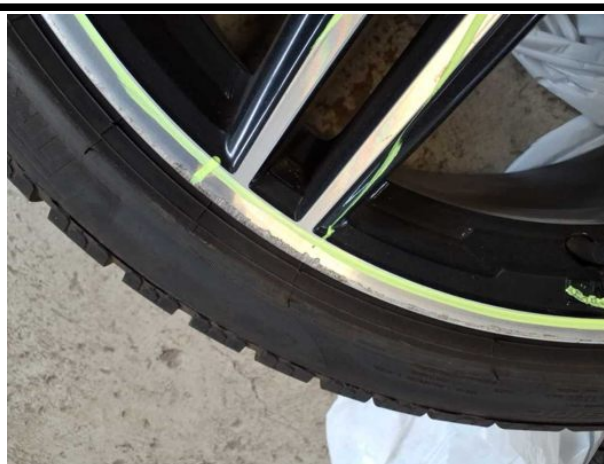
**Beschädigung #2:** 2.Radsatz: Reifensatz komplett - verkratzt / verschürft - kein Abzug

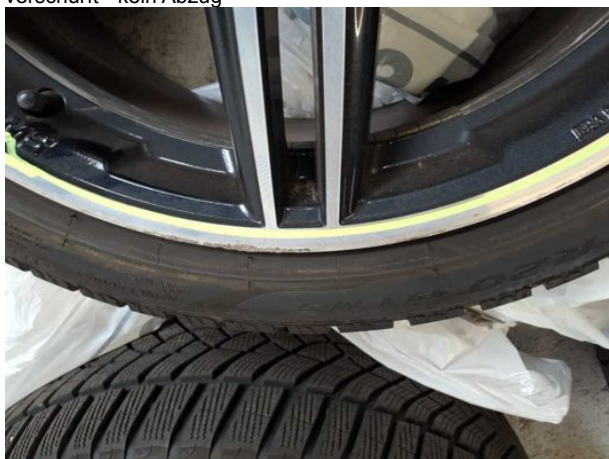
**Beschädigung #2:** 2.Radsatz: Reifensatz komplett - verkratzt / verschürft - kein Abzug

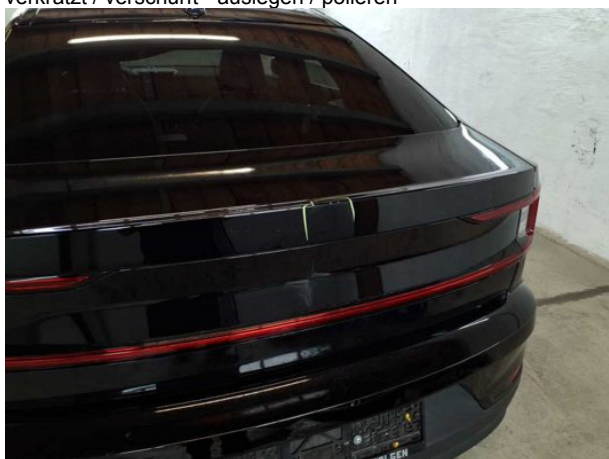
| Nr. | Bauteilgruppe | Beschreibung |
|---|---|---|
| 3 | Stoßfänger hinten | Stoßfänger hinten - verkratzt / verschürft - auslegen / polieren |

**Beschädigung #3:** Stossfänger hinten: Stossfänger hinten - verkratzt / verschürft - auslegen / polieren

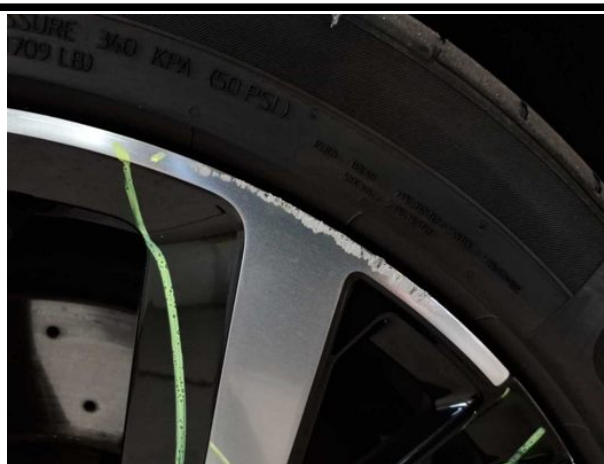
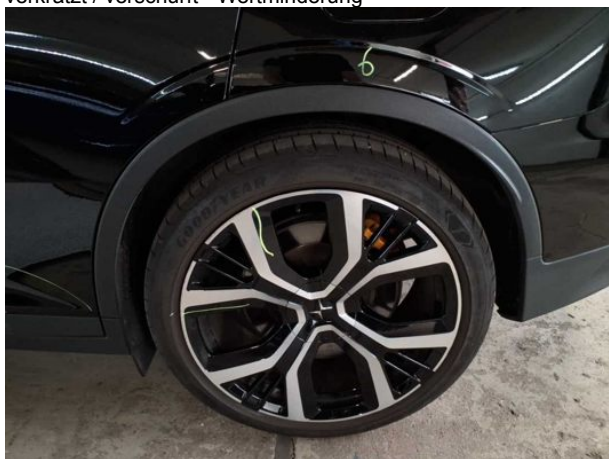
| Nr. | Bauteilgruppe | Beschreibung |
|---|---|---|
| 6 | Rad/Reifen | Leichtmetallfelge vorn links - verkratzt / verschürft - Wertminderung |

**Beschädigung #6:** Rad/Reifen: Leichtmetallfelge vorn links - verkratzt / verschürft - Wertminderung

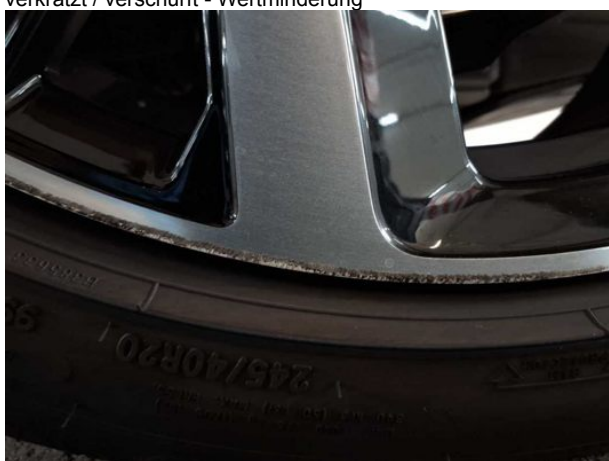
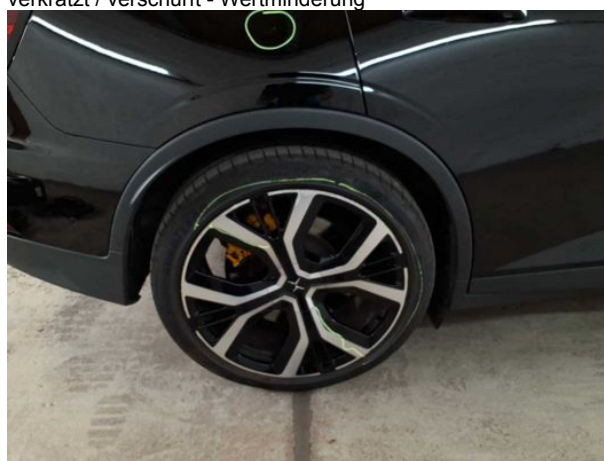
| Nr. | Bauteilgruppe | Beschreibung |
|---|---|---|
| 7 | Rad/Reifen | Leichtmetallfelge hinten links - verkratzt / verschürft - Wertminderung |

**Beschädigung #7:** Rad/Reifen: Leichtmetallfelge hinten links - verkratzt / verschürft - Wertminderung

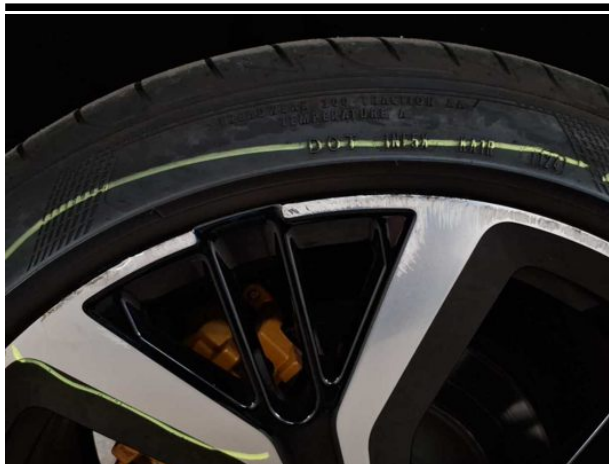
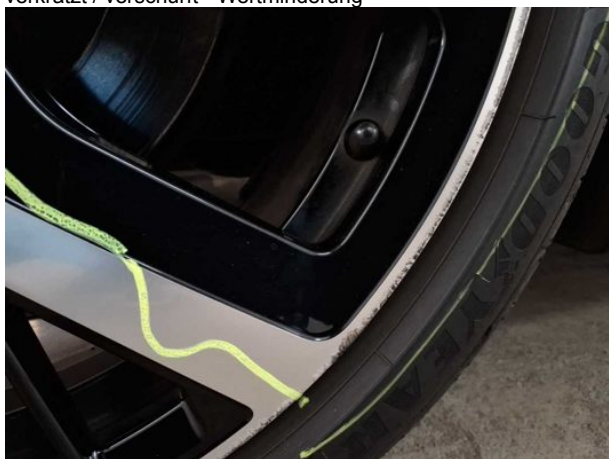
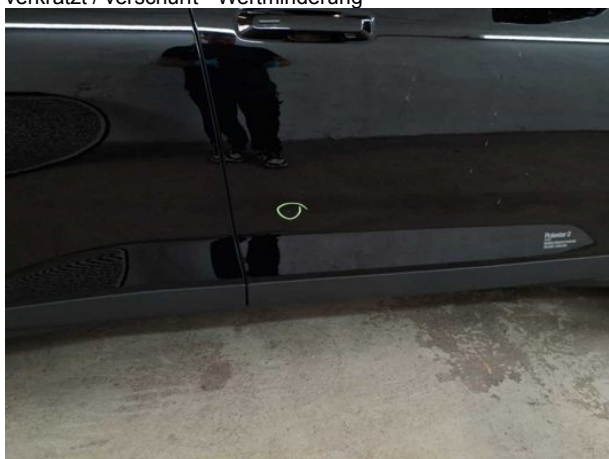
| Nr. | Bauteilgruppe | Beschreibung |
|---|---|---|
| 8 | Rad/Reifen | Leichtmetallfelge hinten rechts - verkratzt / verschürft - Wertminderung |

**Beschädigung #8:** Rad/Reifen: Leichtmetallfelge hinten rechts - verkratzt / verschürft - Wertminderung

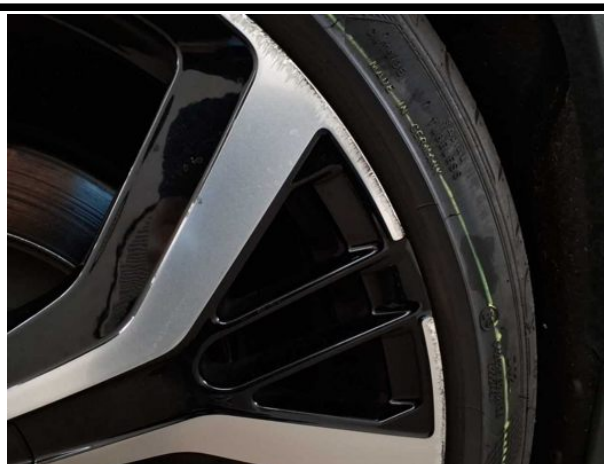
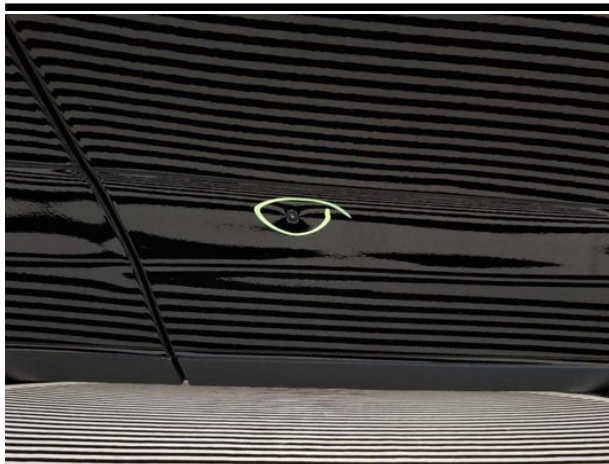
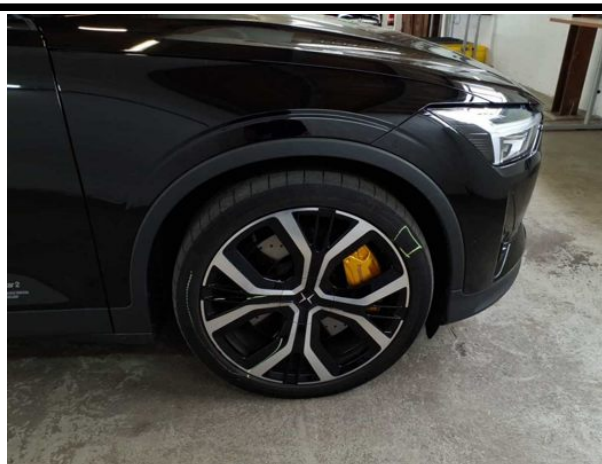
| Nr. | Bauteilgruppe | Beschreibung |
|---|---|---|
| 9 | Tür vorn rechts | Tür - Delle / Lackschaden - Smart Repair |

**Beschädigung #9:** Tür vorn rechts: Tür - Delle / Lackschaden - Smart Repair

**Beschädigung #9:** Tür vorn rechts: Tür - Delle / Lackschade... Smart Repair

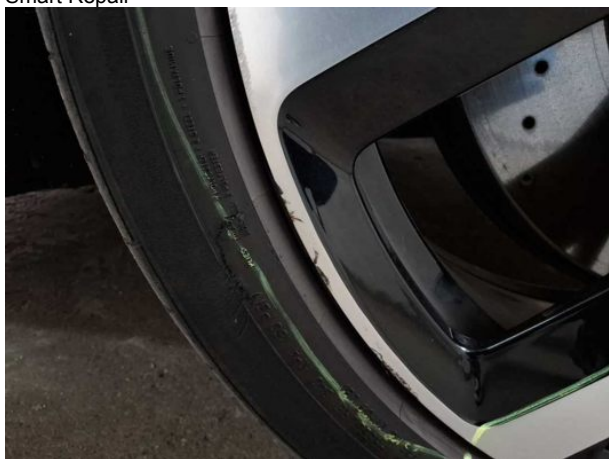
| Nr. | Bauteilgruppe | Beschreibung |
|---|---|---|
| 10 | Rad/Reifen | Leichtmetallfelge vorn rechts - verkratzt / verschürft - Wertminderung |

**Beschädigung #10:** Rad/Reifen: Leichtmetallfelge vorn rechts - verkratzt / verschürft - Wertminderung

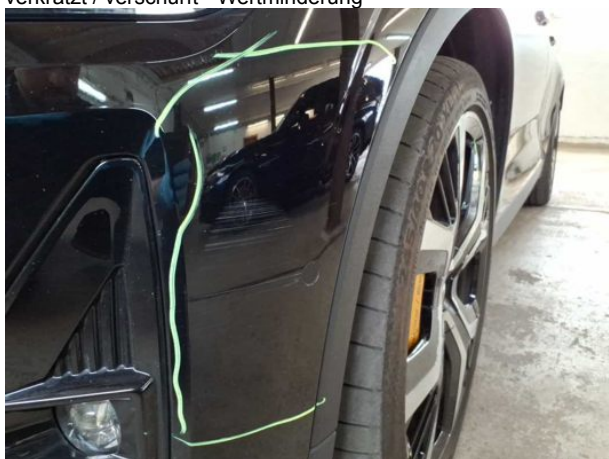
| Nr. | Bauteilgruppe | Beschreibung |
|---|---|---|
| 12 | Stoßfänger vorn | Stoßfänger vorn - verkratzt / verschürft - Smart Repair |

**Beschädigung #12:** Stossfänger vorn: Stossfänger vorn - verkratzt / verschürft - Smart Repair

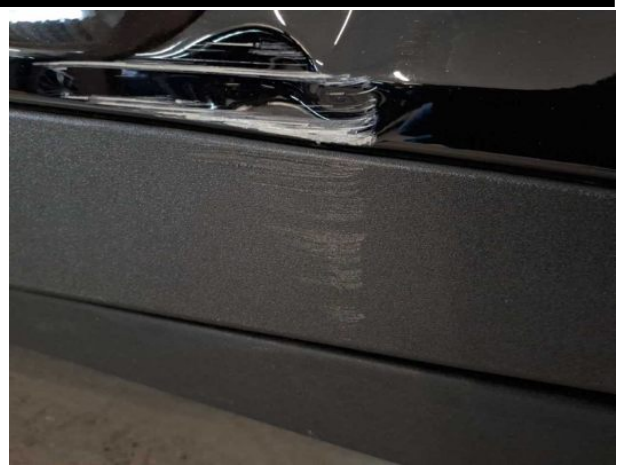
| Nr. | Bauteilgruppe | Beschreibung |
|---|---|---|
| 14 | Tür hinten links | Zierleiste unten - verkratzt / verschürft - erneuern |

**Beschädigung #14:** Tür hinten links: Zierleiste unten - verkrazt / verschürft - erneuern

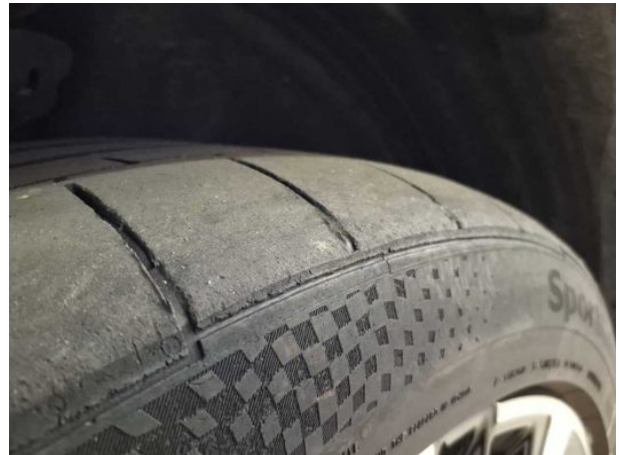
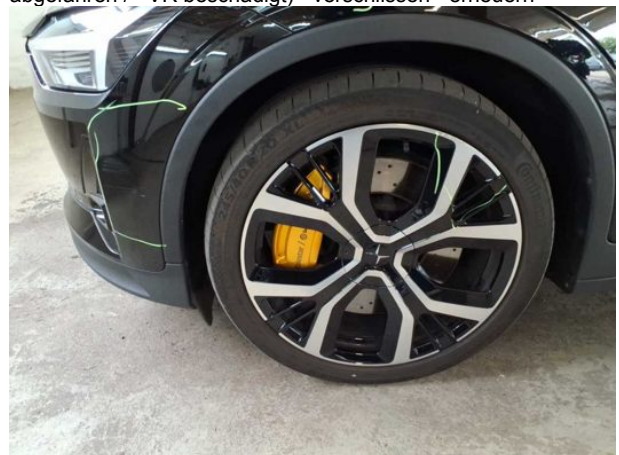
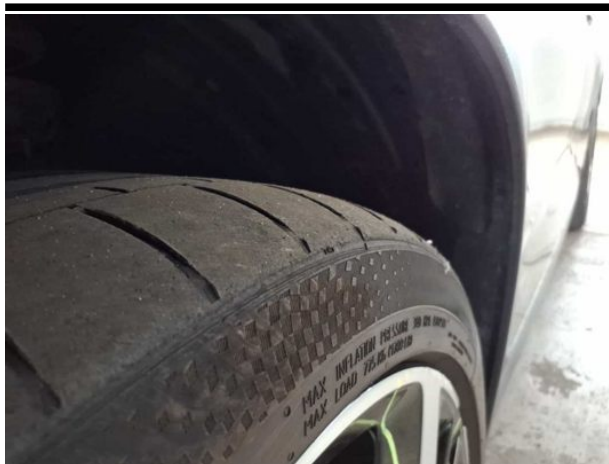
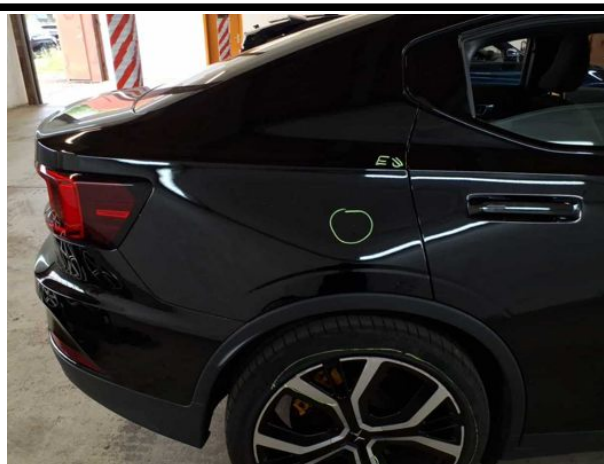
| Nr. | Bauteilgruppe | Beschreibung |
|---|---|---|
| 15 | Rad/Reifen | Reifen vorn (Reifen außen abgefahren / +VR beschädigt) - verschlissen - erneuern |

| Achse | Reifengröße | Hersteller | Reifentyp | Profiltiefe | Verktgl. | Zul. |
|---|---|---|---|---|---|---|
| 1 | 245/40 R20 99V | Continental | Sommerreifen (mit Notlauf) | 2mm - 2mm | n.i.O. | |

**Beschädigung #15:** Rad/Reifen: Reifen vorn (Reifen außen abgefahren / +VR beschädigt) - verschlissen - erneuern

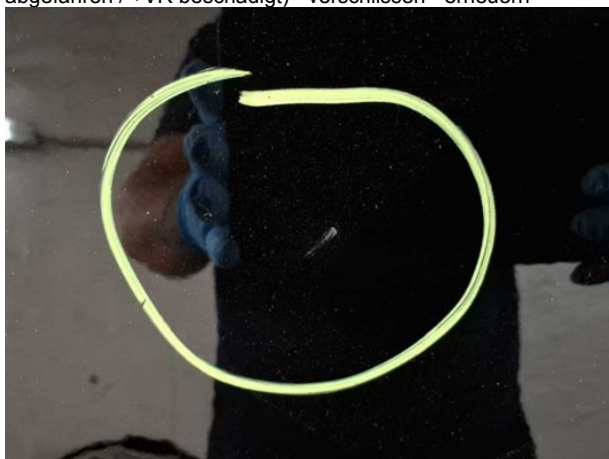
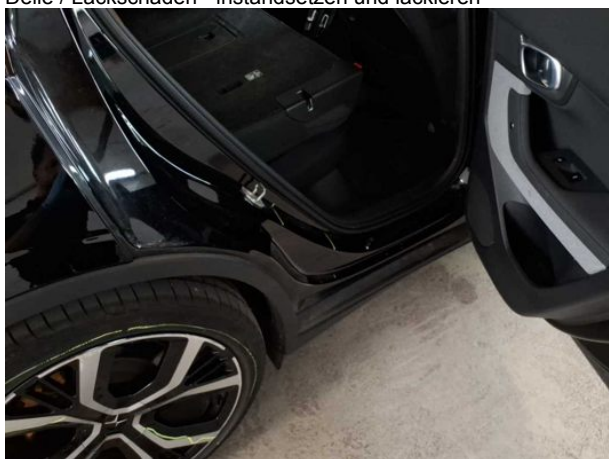
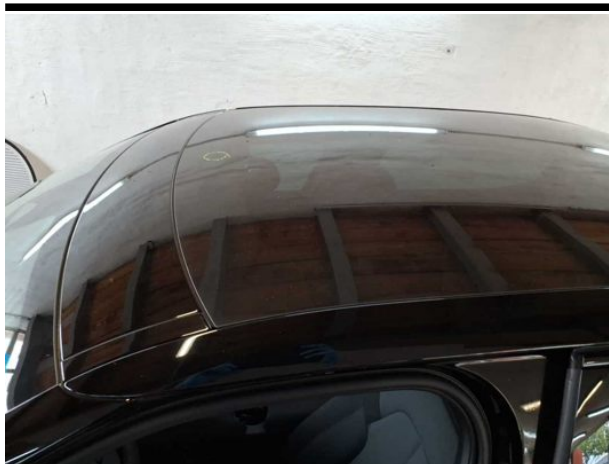
| Nr. | Bauteilgruppe | Beschreibung |
|---|---|---|
| 16 | Seitenwand rechts | Seitenwand (+einstieg) - Delle / Lackschaden - instandsetzen und lackieren |

**Beschädigung #16:** Seitenwand rechts: Seitenwand (+einstieg) - Delle / Lackschaden - instandsetzen und lackieren

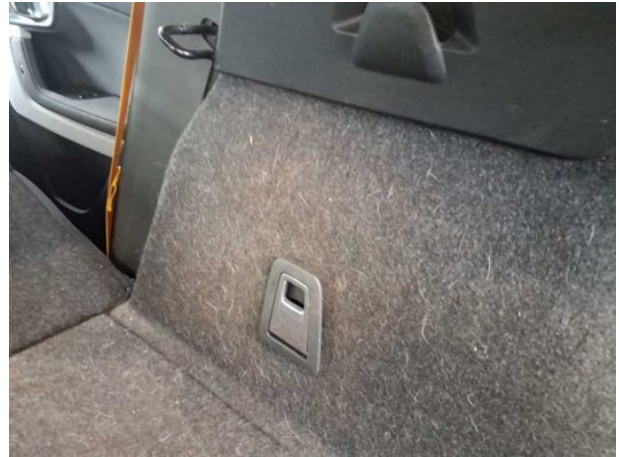
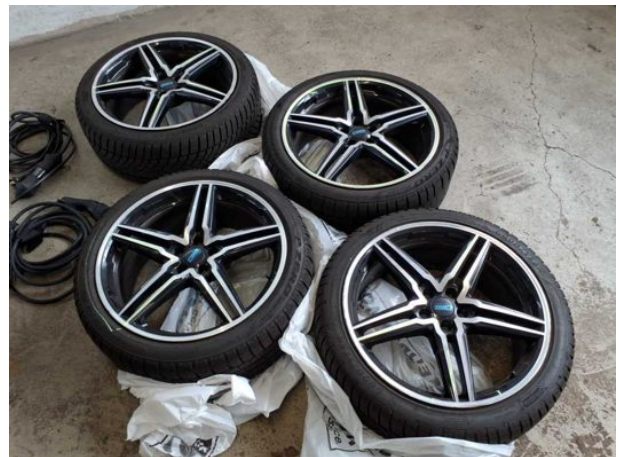
| No. | Component group | Description |
|---|---|---|
| 1 | Interior | Interior (Tierhaar) - Soiled - Clean |

**Damage #1:** Interior: Interior (Tierhaar) - Soiled - Clean

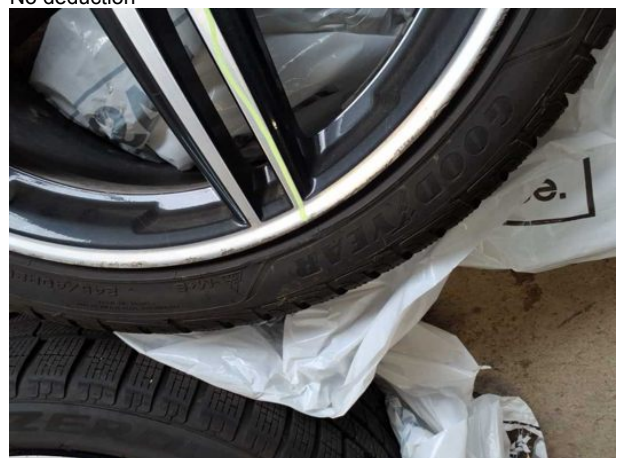
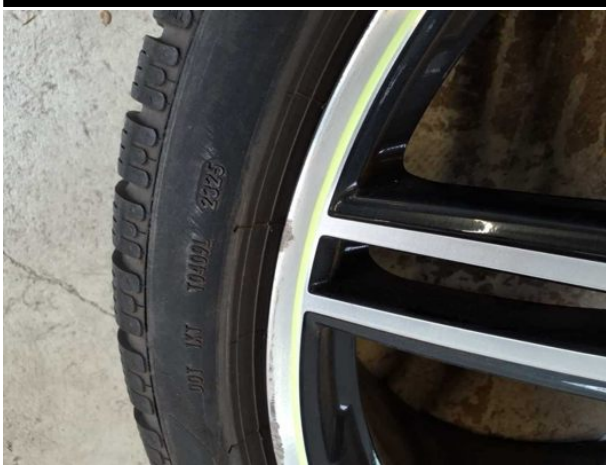
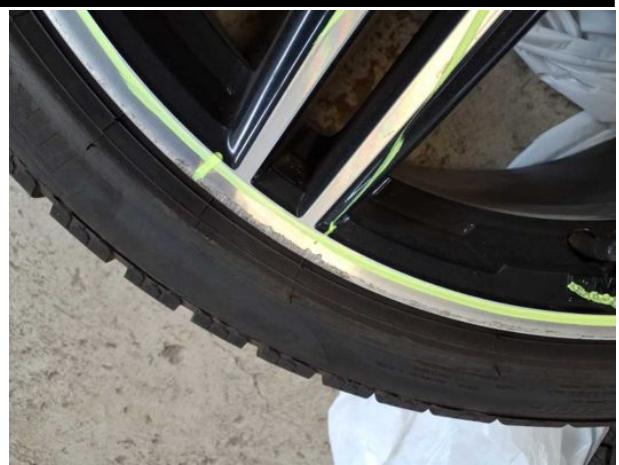
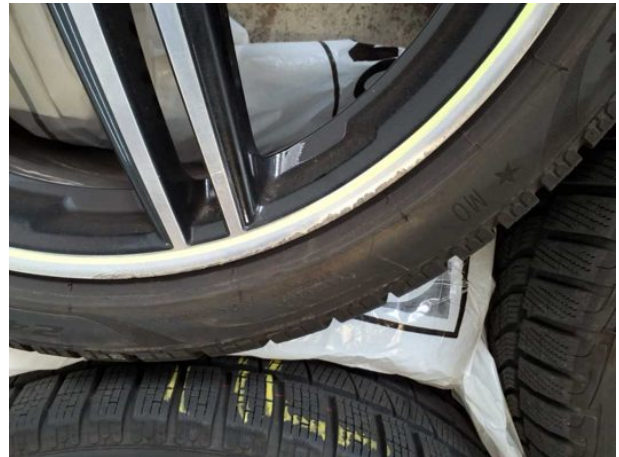
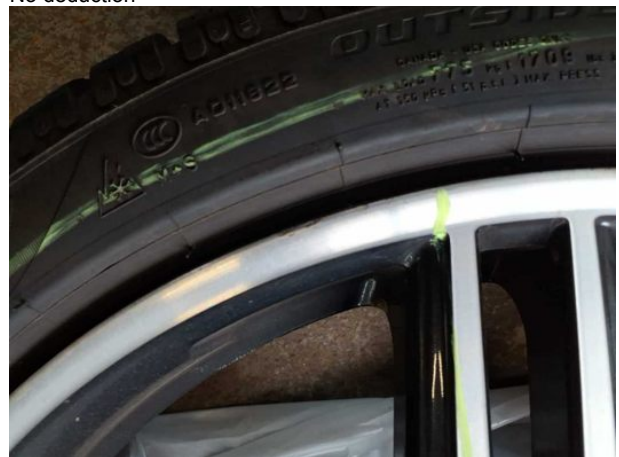
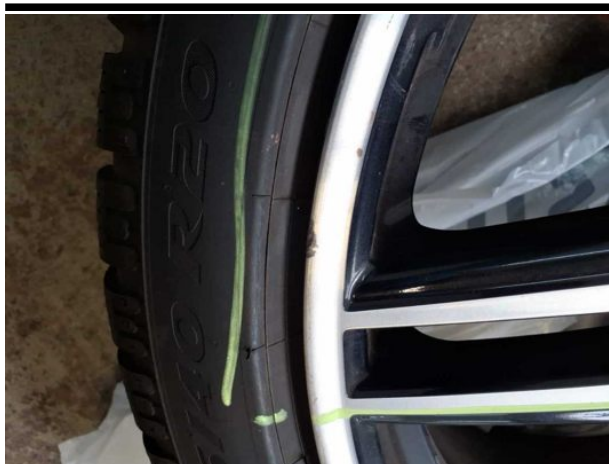
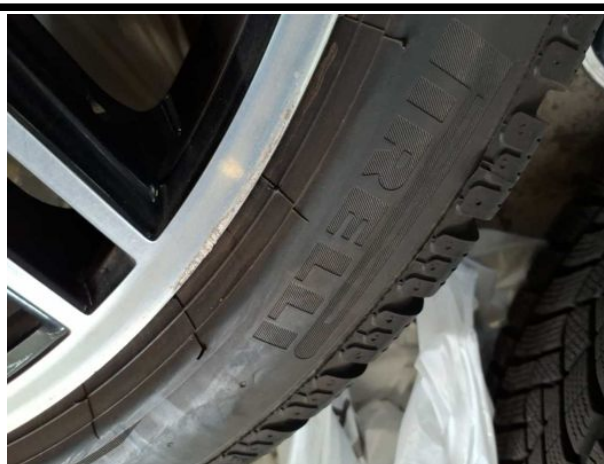
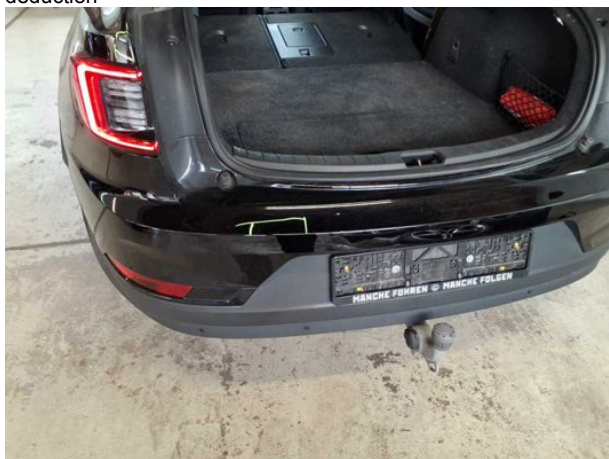
| No. | Component group | Description |
|---|---|---|
| 2 | 2nd wheel set | Tyres - complete set - Scratched - No deduction |

**Damage #2:** 2nd wheel set: Tyres - complete set - Scratched - No deduction

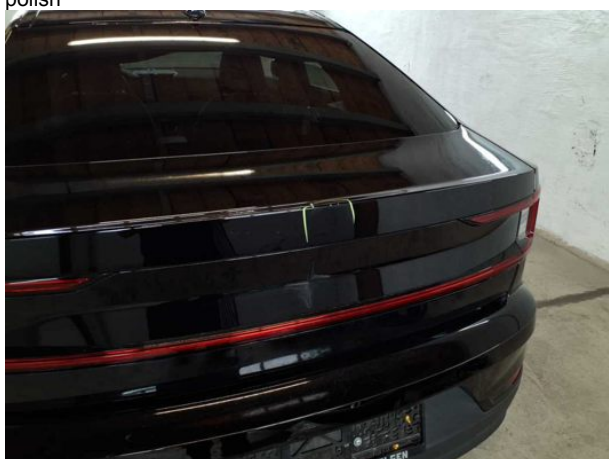
| No. | Component group | Description |
|---|---|---|
| 3 | Rear bumper | Rear bumper - Scratched - Cover / polish |

**Damage #3:** Rear bumper: Rear bumper - Scratched - Cover / polish

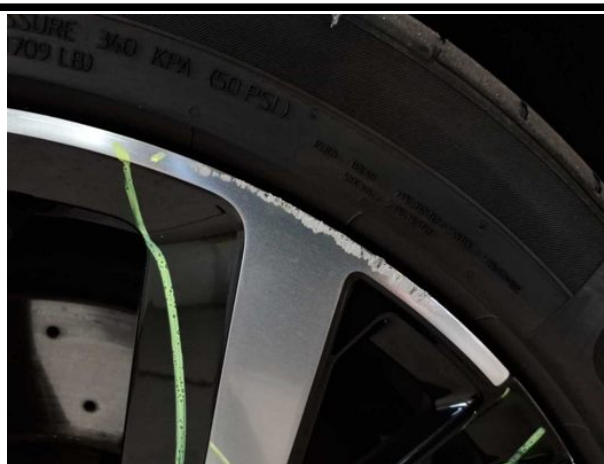
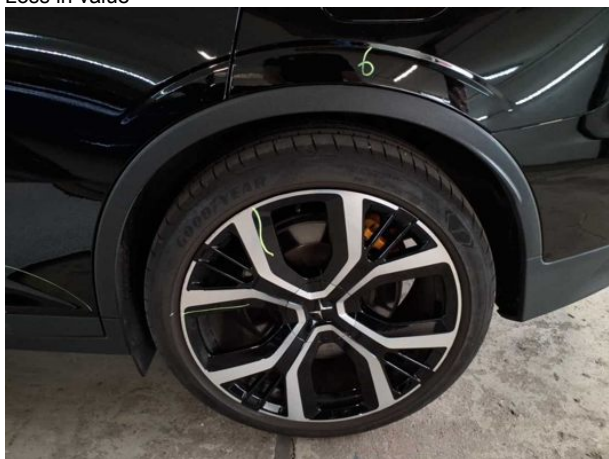
| No. | Component group | Description |
|---|---|---|
| 6 | Wheel / tyres | Alloy rim - front left side - Scratched - Loss in value |

**Damage #6:** Wheel / tyres: Alloy rim - front left side - Scratched - Loss in value

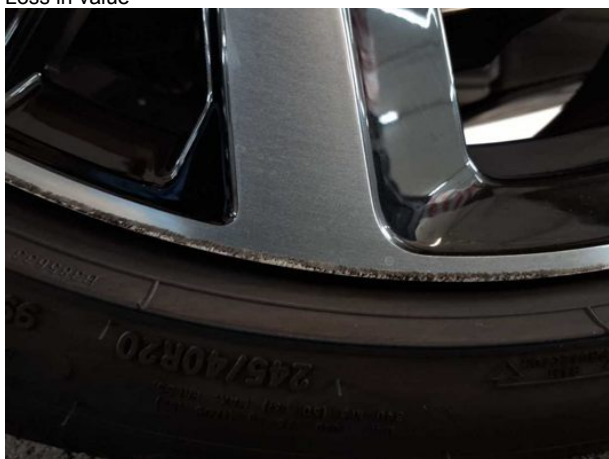
| No. | Component group | Description |
|---|---|---|
| 7 | Wheel / tyres | Alloy rim - rear left side - Scratched - Loss in value |

**Damage #7:** Wheel / tyres: Alloy rim - rear left side - Scratched - Loss in value

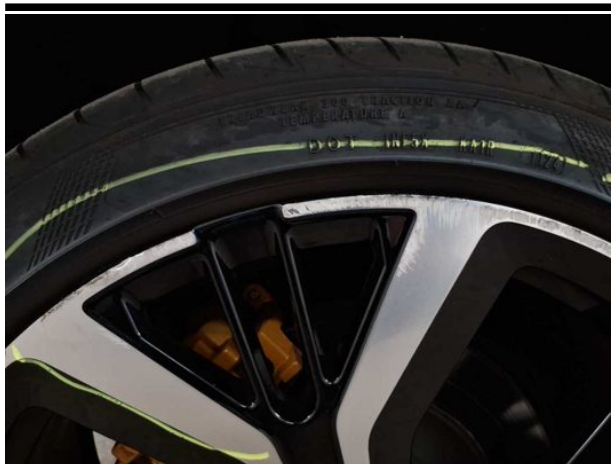
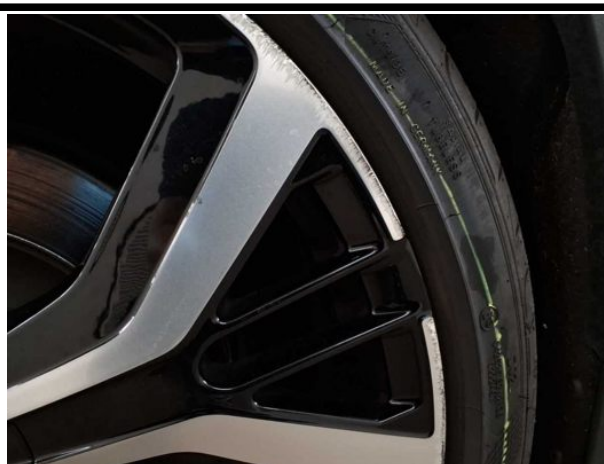
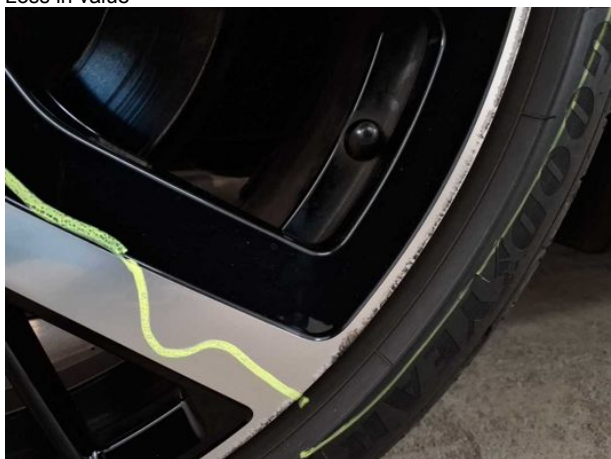
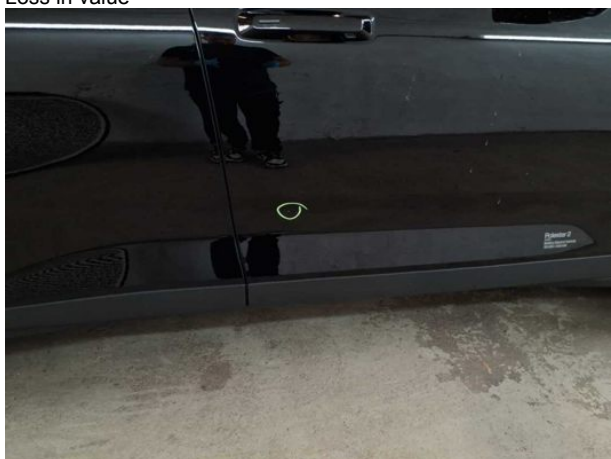
| No. | Component group | Description |
|---|---|---|
| 8 | Wheel / tyres | Alloy rim - rear right side - Scratched - Loss in value |

**Damage #8:** Wheel / tyres: Alloy rim - rear right side - Scratched - Loss in value

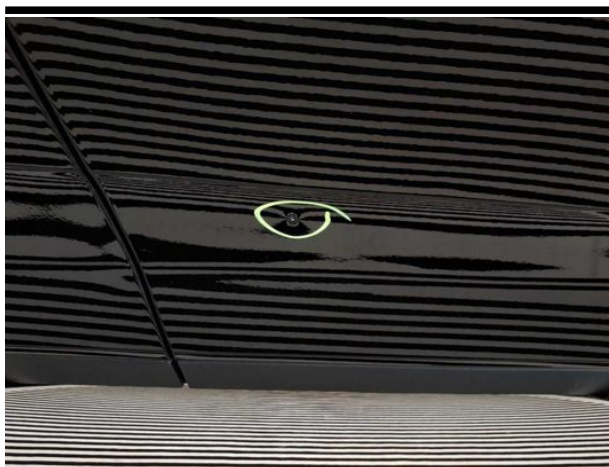
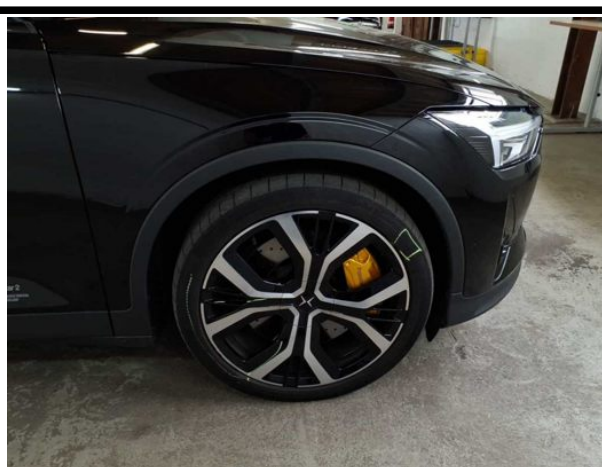
| No. | Component group | Description |
|---|---|---|
| 9 | Door - front right side | Door - Dent / paintcoat damage - Smart repair |

**Damage #9:** Door - front right side: Door - Dent / paintcoat damage - Smart repair

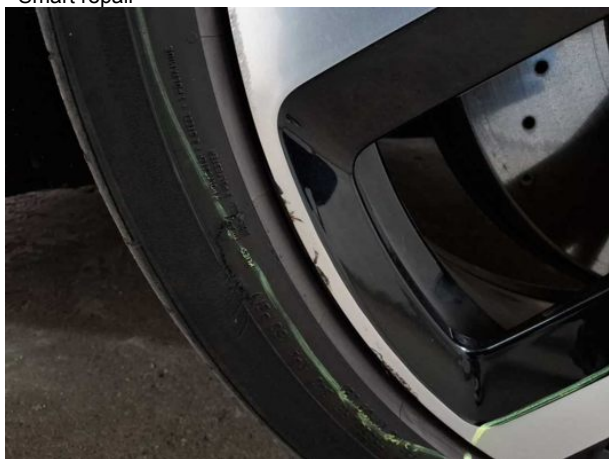
| No. | Component group | Description |
|---|---|---|
| 10 | Wheel / tyres | Alloy rim - front right side - Scratched - Loss in value |

**Damage #10:** Wheel / tyres: Alloy rim - front right side - Scratched - Loss in value

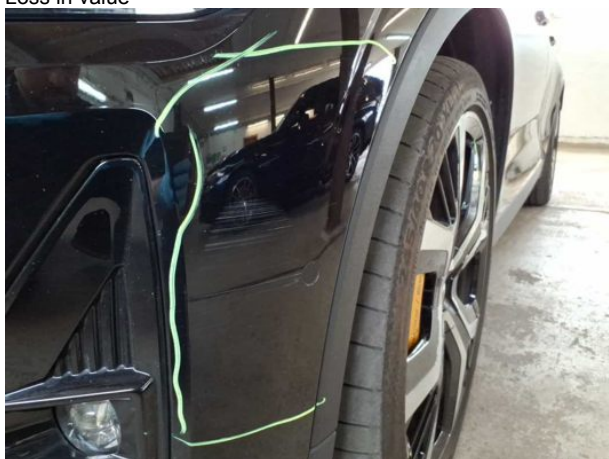
| No. | Component group | Description |
|---|---|---|
| 12 | Front bumper | Front bumper - Scratched - Smart repair |

**Damage #12:** Front bumper: Front bumper - Scratched - Smart repair

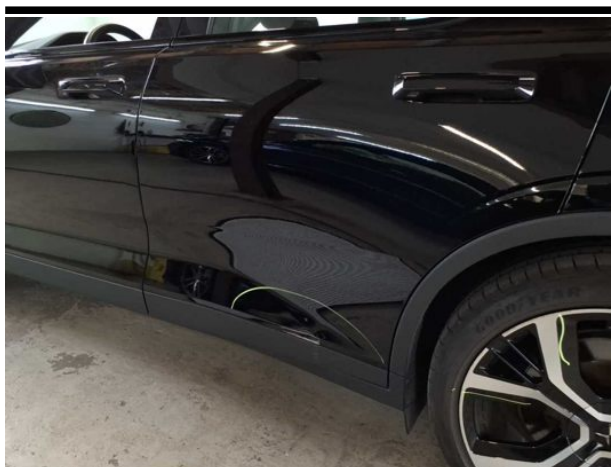
**Damage #13:** Misc.: Inspection / maintenance - Incomplete - Replace

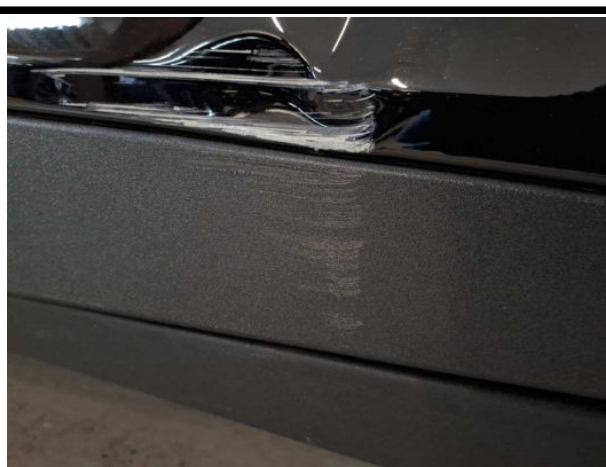
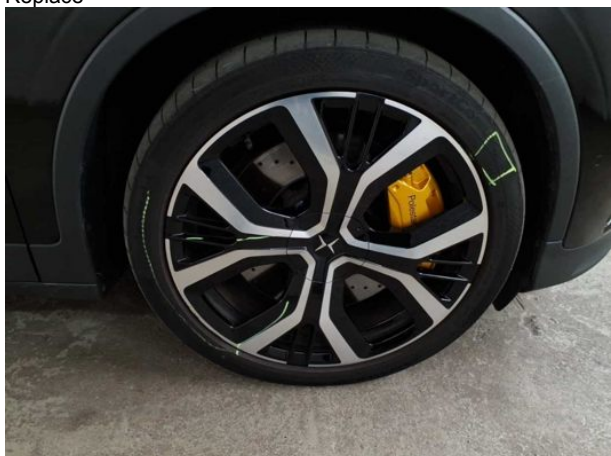
| No. | Component group | Description |
|---|---|---|
| 14 | Door - rear left side | Brightware - lower - Scratched - Replace |

**Damage #14:** Door - rear left side: Brightware - lower - Scratched - Replace

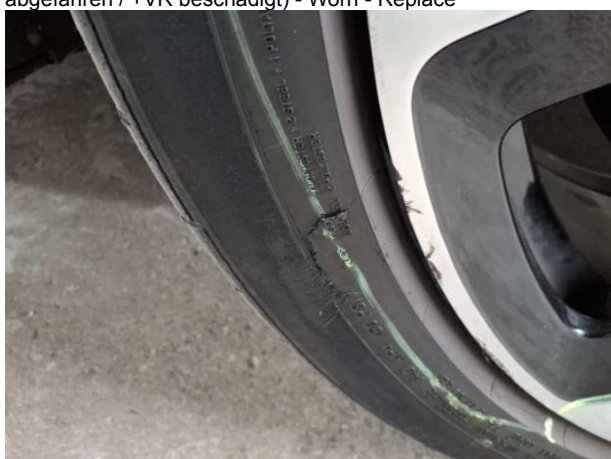
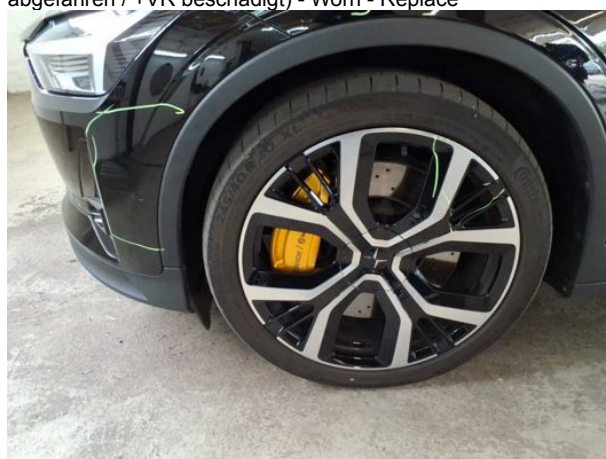
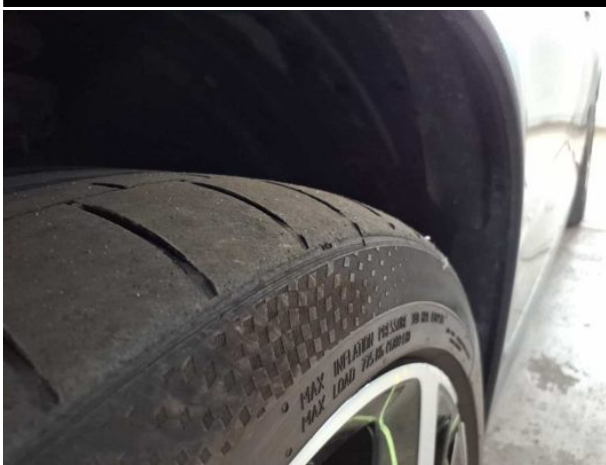
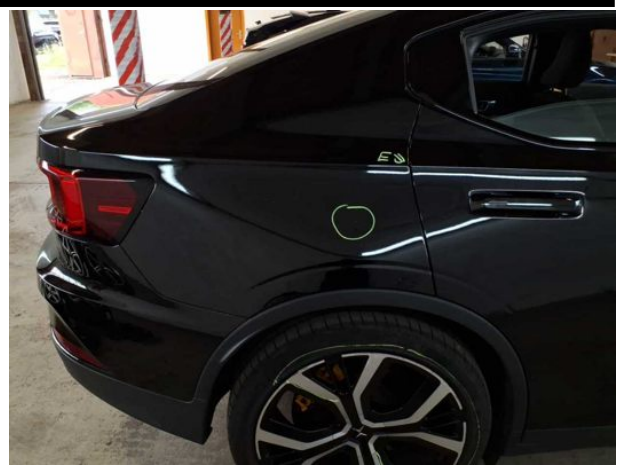
| No. | Component group | Description |
|---|---|---|
| 15 | Wheel / tyres | Tyre - front (Reifen außen abgefahren / +VR beschädigt) - Worn - Replace |

| Axle | Tyre size | Manufacturer | Type of tyre | Tread depth | Roadworthy | Permissibility |
|---|---|---|---|---|---|---|
| 1 | 245/40 R20 99V | Continental | Summer tires (with run-flat tires) | 2mm - 2mm | Not o.k. | |

**Damage #15:** Wheel / tyres: Tyre - front (Reifen außen abgefahren / +VR beschädigt) - Worn - Replace

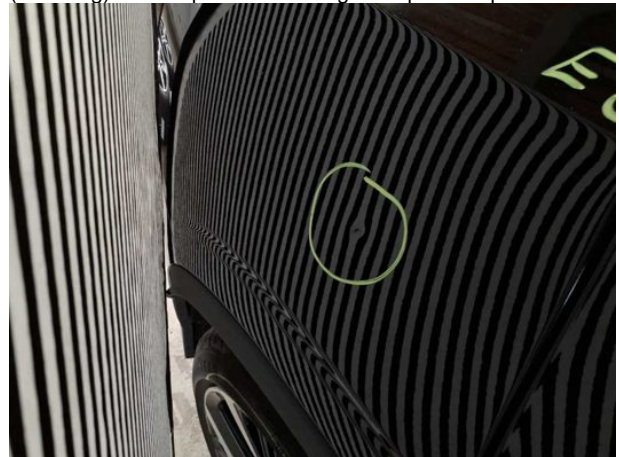
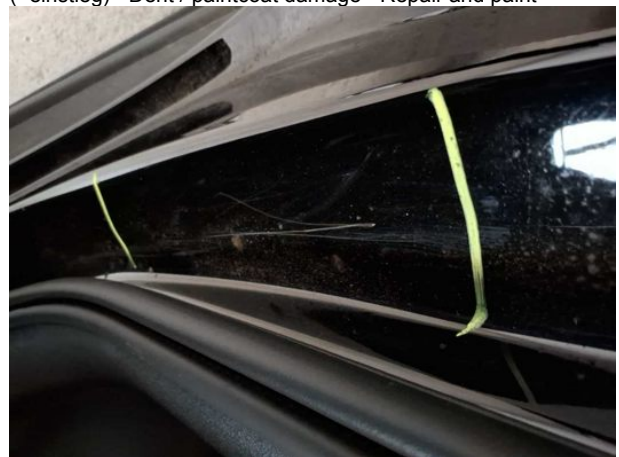
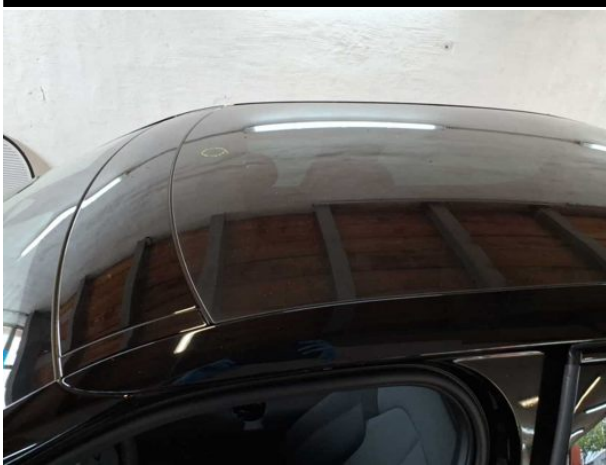
| No. | Component group | Description |
|---|---|---|
| 16 | Side panel - rear right side | Side panel (+einstieg) - Dent / paintcoat damage - Repair and paint |

**Damage #16:** Side panel - rear right side: Side panel (+einstieg) - Dent / paintcoat damage - Repair and paint

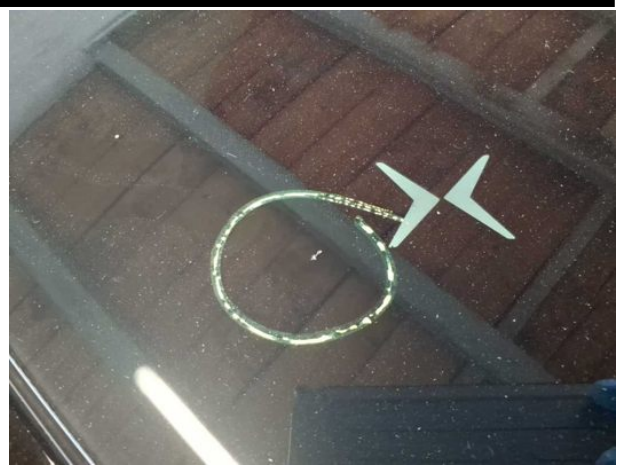
| No. | Component group | Description |
|---|---|---|
| 17 | Roof | Sun roof / glass (Panoramadach Rissbildung) - Stone chips - Replace |

**Damage #17:** Roof: Sun roof / glass (Panoramadach Rissbildung) - Stone chips - Replace

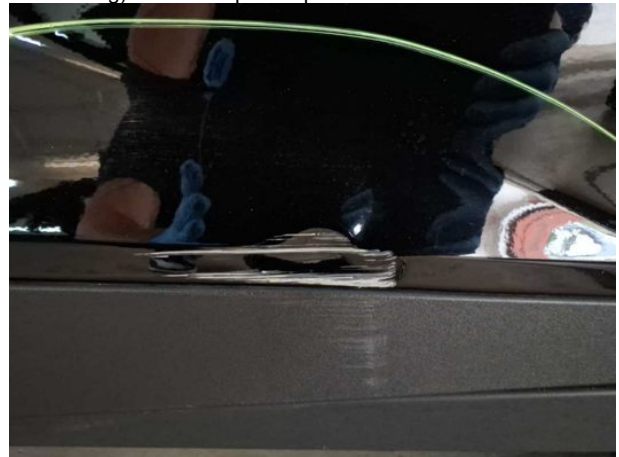
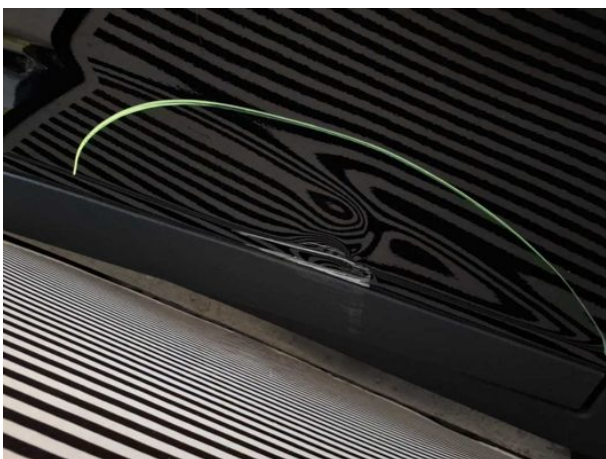
| No. | Component group | Description |
|---|---|---|
| 18 | Door - rear left side | Door - Damaged - Replace |

**Damage #18:** Door - rear left side: Door - Damaged - Replace
