## Zustandsbericht

<b>Kunde :</b>	<b>Allane SE HCBE</b>	<b>Amtl. Kennzeichen :</b>	<b>GM-SW 857</b>
<b>Berichtsnummer :</b>	<b>000000925405-DE968</b>		
<b>Referenznummer:</b>	<b>31188185</b>

#### Hyundai Kona (OS)(2017->) Trend Elektro 2WD

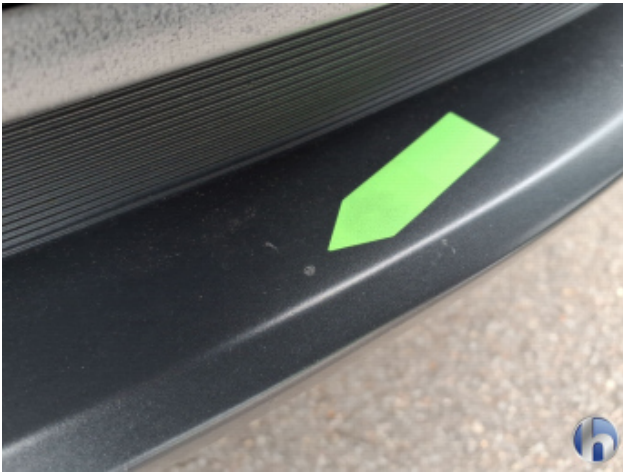
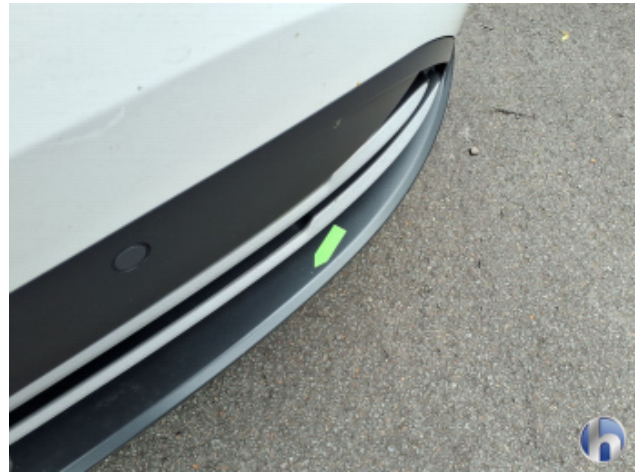
1. Stoßfänger Vorne  
Gebrauchsspuren - Ohne Reparatur

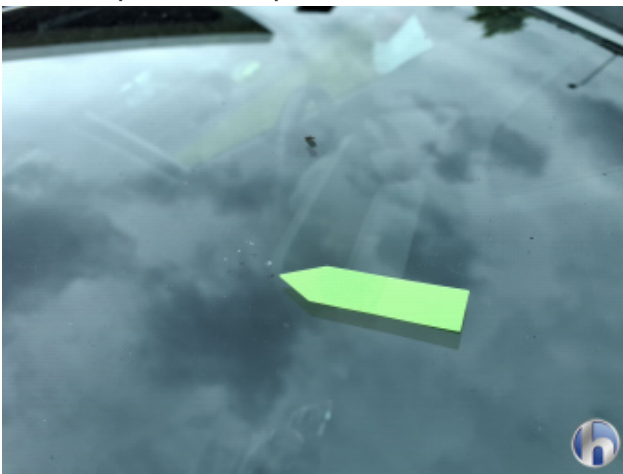
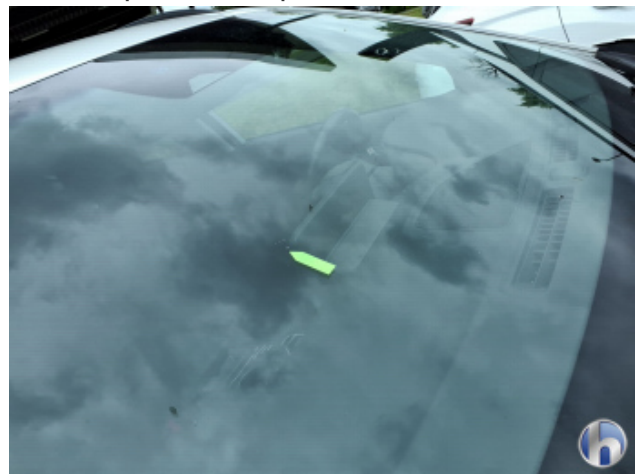
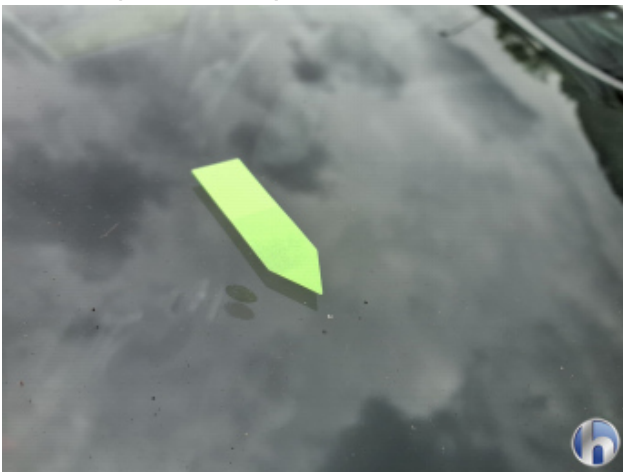
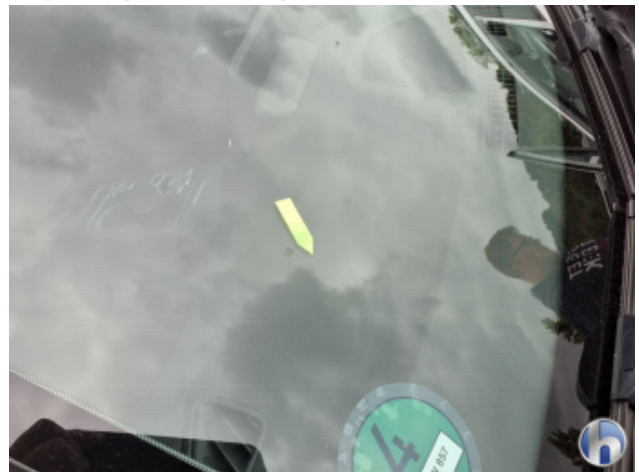
2. Windschutzscheibe  
Gebrauchsspuren - Ohne Reparatur

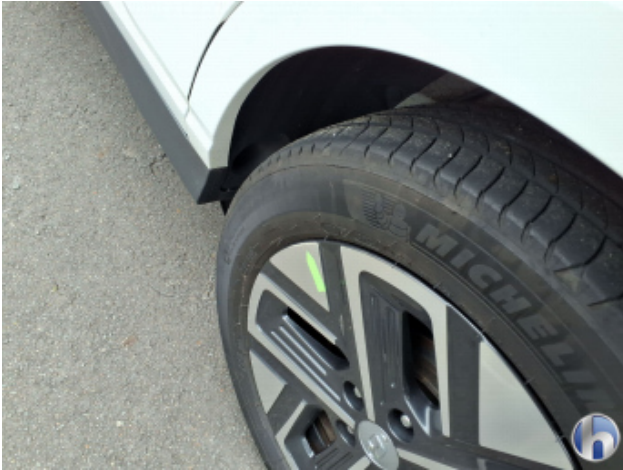
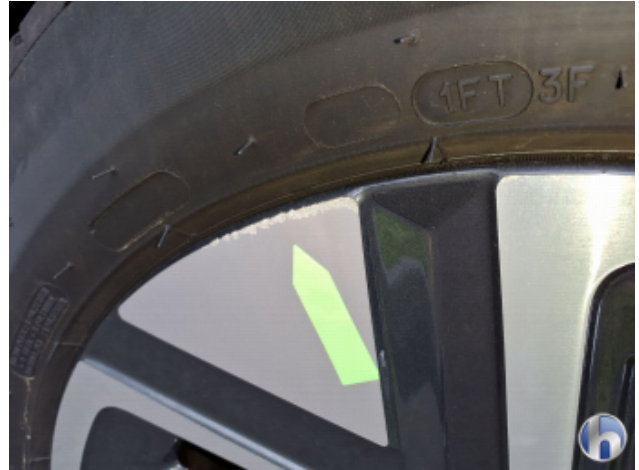
3. Felge Hinten - Links  
Kratzer - Smart Repair

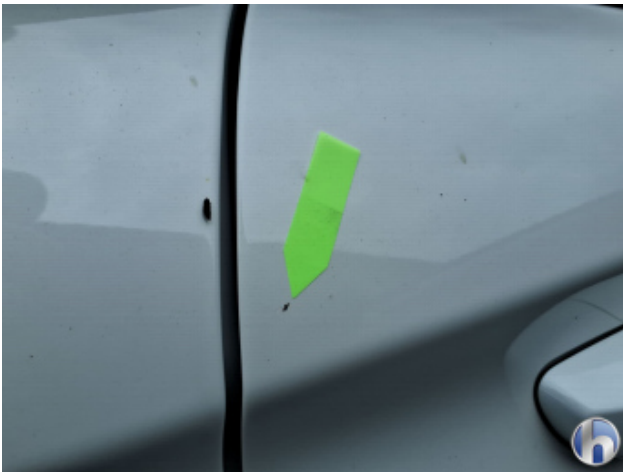
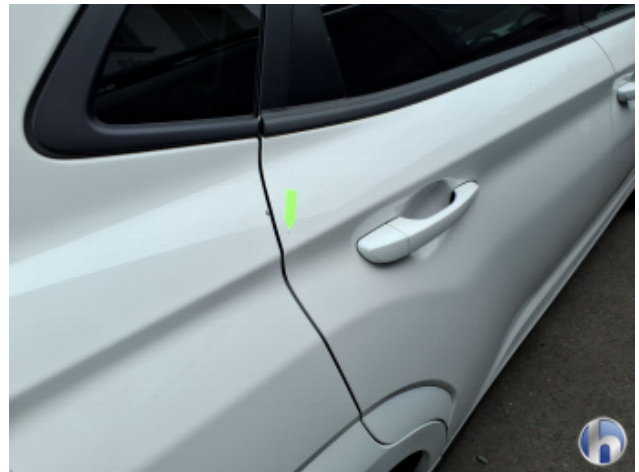
4. Tür Hinten - Rechts  
Gebrauchsspuren - Ohne Reparatur

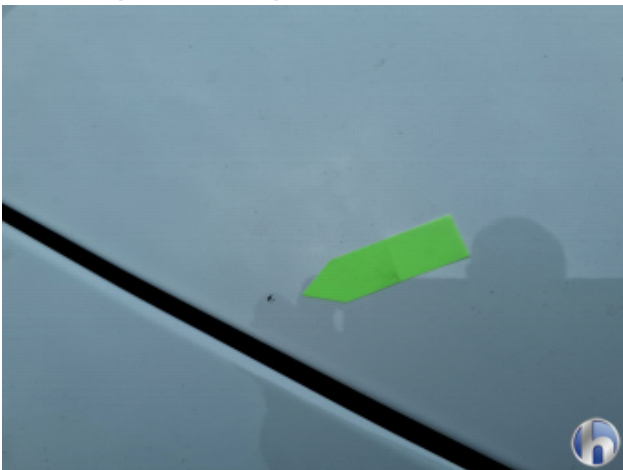
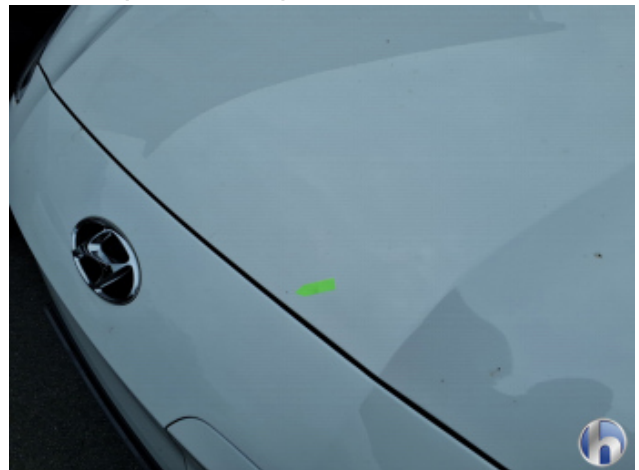
5. Motorhaube  
Gebrauchsspuren - Ohne Reparatur
