## Zustandsbericht

| Berichtsnummer : | 0000000925577-DE613 | | |

#### Nissan Qashqai (J12)(03.2021->) Tekna+

| Fahrzeug-Ident.-Nr.: | SJNTAAJ12U1062935 | Laufleistung abgelesen: | 79409 km |

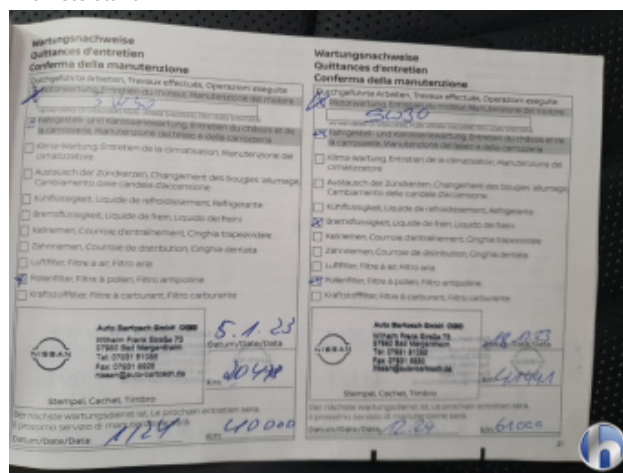
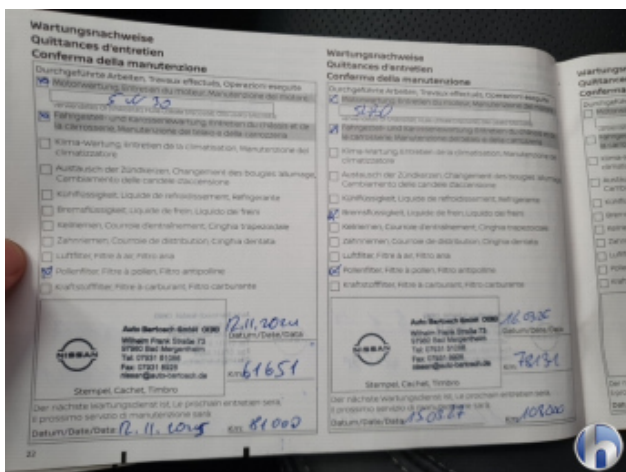
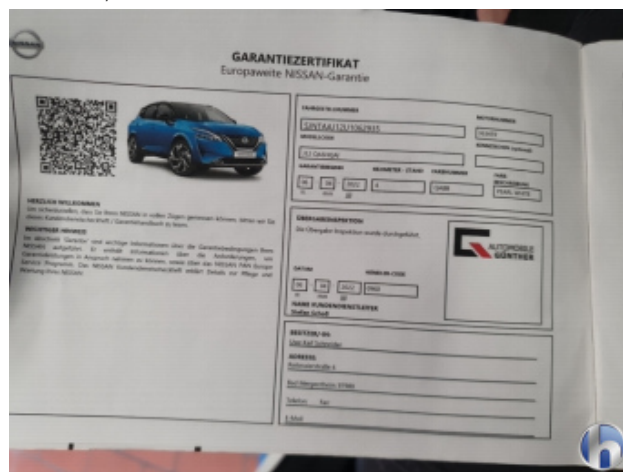
Serviceheft/Nachweis

| | Bauteil | Schaden | Rep.-Art |
|---|---|---|---|
| 7. | Wartung über 478 km überzogen.<br>Kostenerweiterung durch Verlust der Herstellergarantie möglich. | Nicht Gepflegt | |

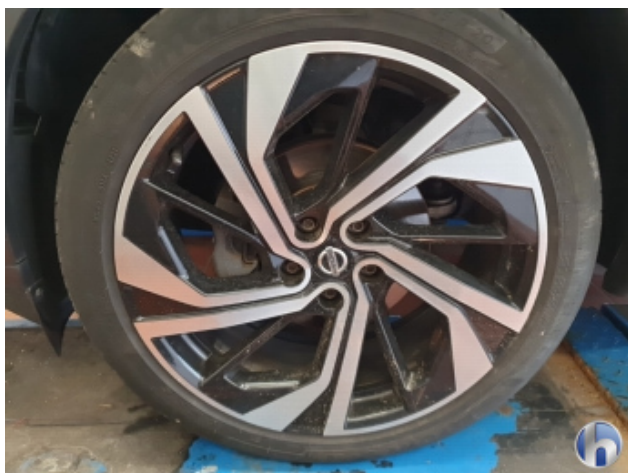
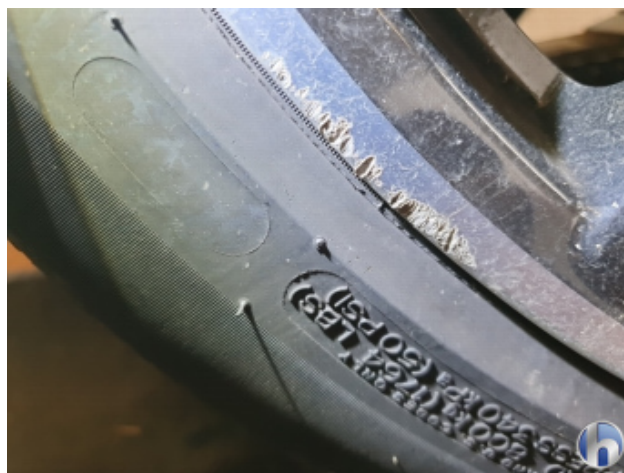
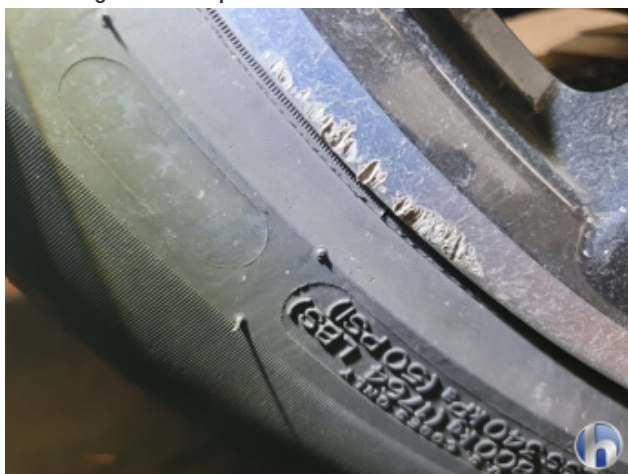
| | Bauteil | Schaden | Rep.-Art |
|---|---|---|---|
| 1. | Felge Vorne - Links | Beschädigt | Smart Repair |

1. Felge Vorne - Links  
**Beschädigt - Smart Repair**

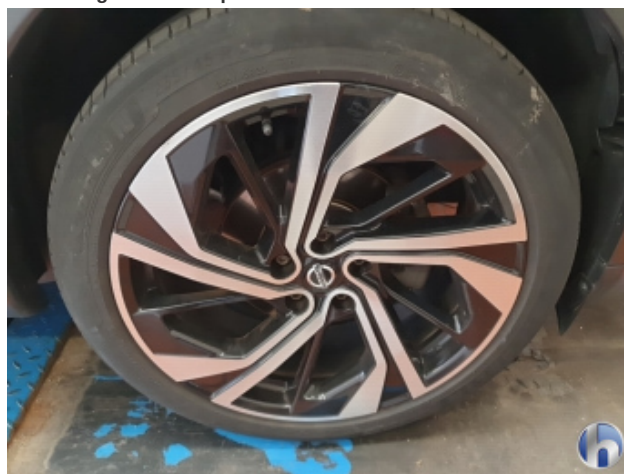
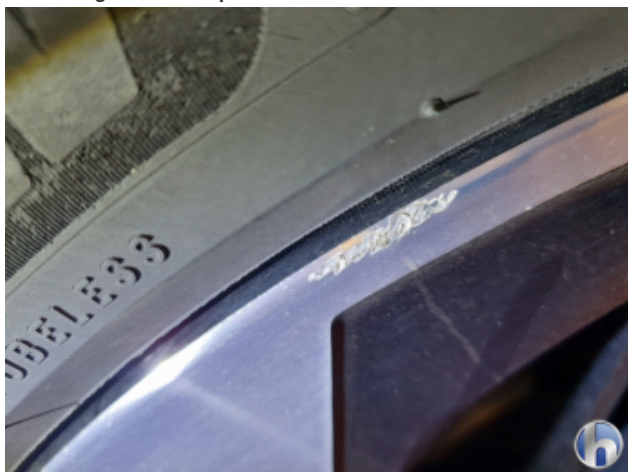
| | Bauteil | Schaden | Rep.-Art |
|---|---|---|---|
| 2. | Felge Vorne - Rechts | Beschädigt | Smart Repair |

2. Felge Vorne - Rechts  
**Beschädigt - Smart Repair**

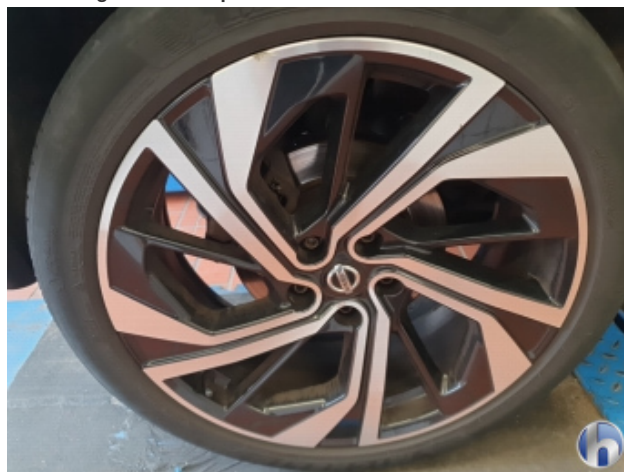
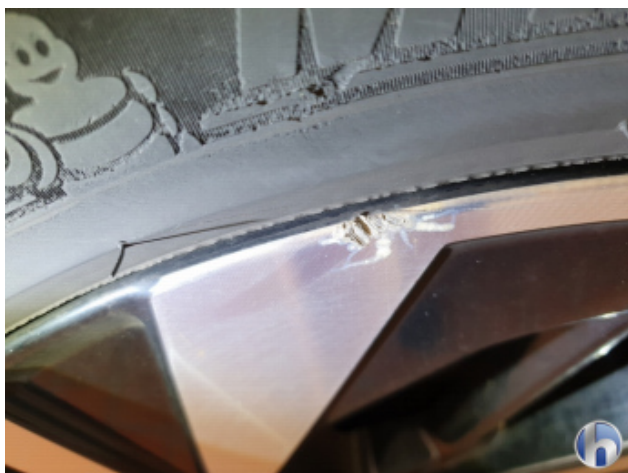
| | Bauteil | Schaden | Rep.-Art |
|---|---|---|---|
| 3. | Felge Hinten - Rechts | Beschädigt | Smart Repair |

3. Felge Hinten - Rechts  
**Beschädigt - Smart Repair**

3. Felge Hinten - Rechts  
Beschädigt - Smart Repair

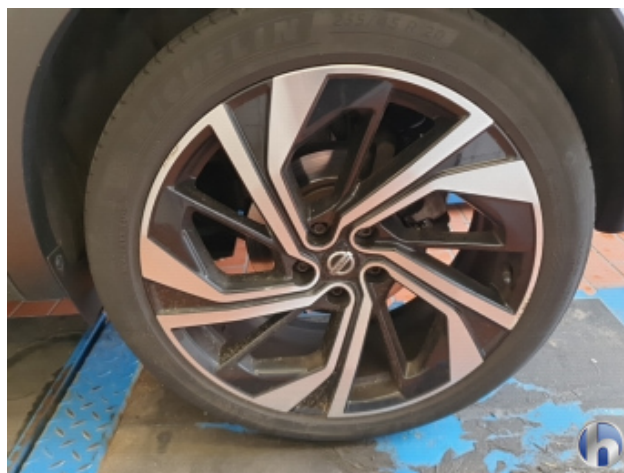
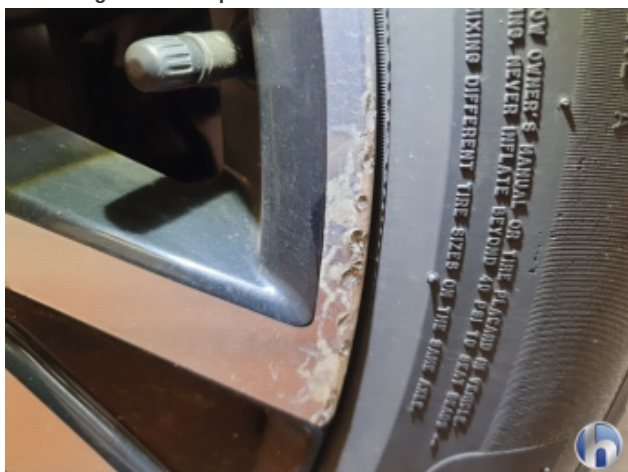
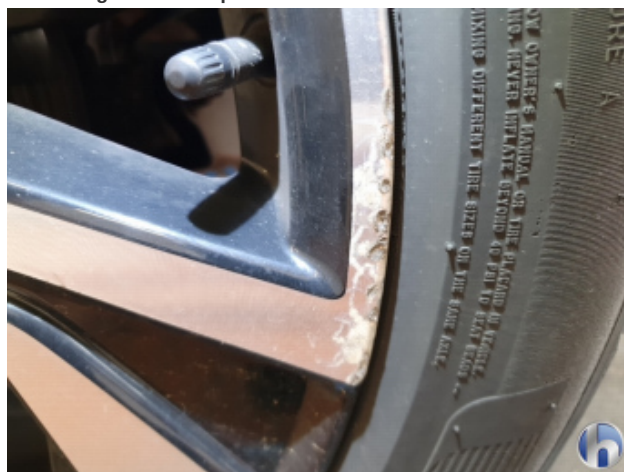
| | Bauteil | Schaden | Rep.-Art |
|---|---|---|---|
| 4. | Felge Hinten - Links | Beschädigt | Smart Repair |

4. Felge Hinten - Links  
Beschädigt - Smart Repair

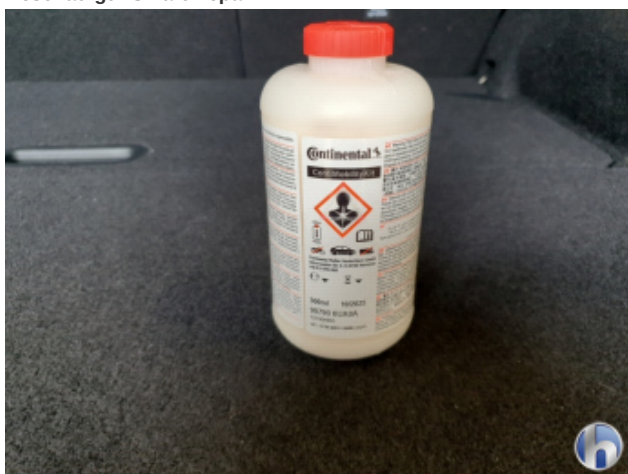
| | Bauteil | Schaden | Rep.-Art |
|---|---|---|---|
| 5. | Tire-fit Füllmittel | Fällig | Erneuern |

5. Tire-fit Füllmittel  
Fällig - Erneuern

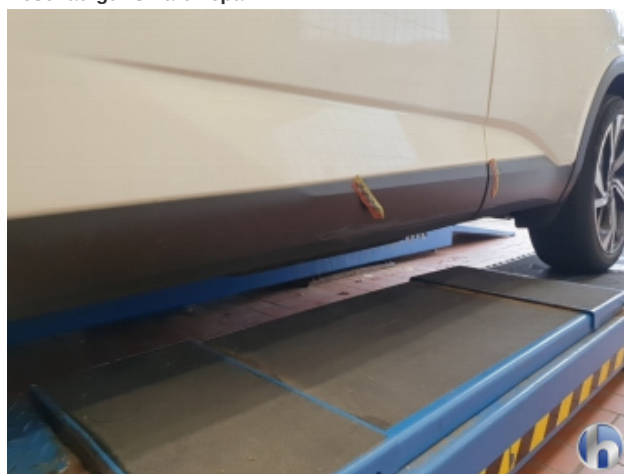
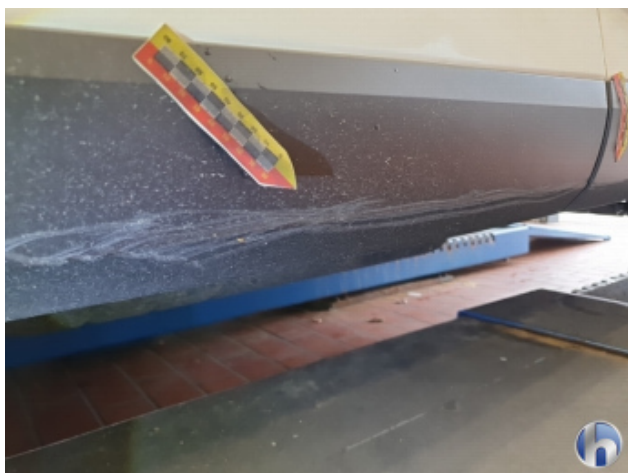
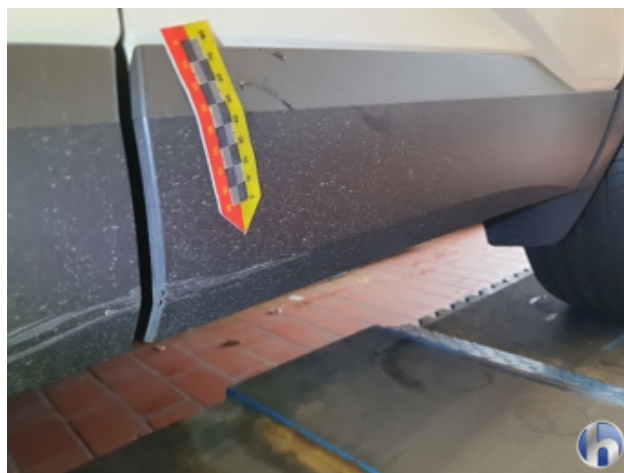
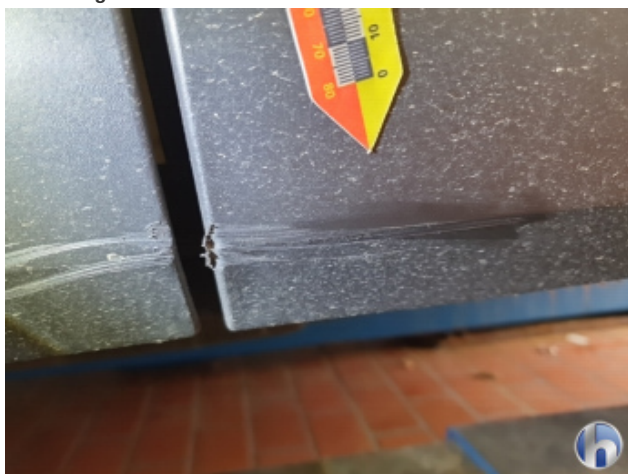
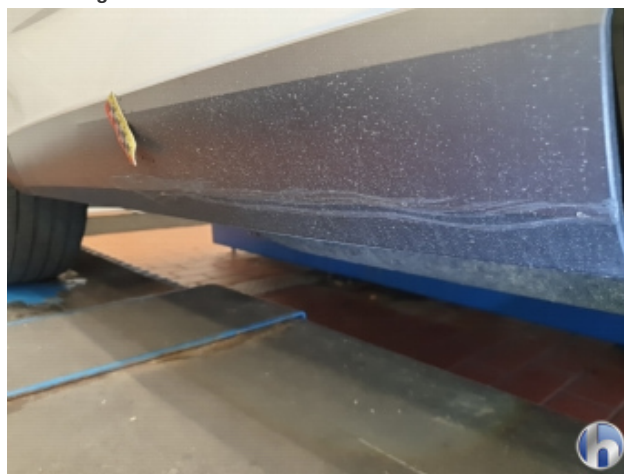
| | Bauteil | Schaden | Rep.-Art |
|---|---|---|---|
| 6. | Türleisten Vorne & Hinten - Links | Beschädigt | Erneuern |

6. Türleisten Vorne & Hinten - Links  
Beschädigt - Erneuern

6. Türleisten Vorne & Hinten - Links  
**Beschädigt - Erneuern**

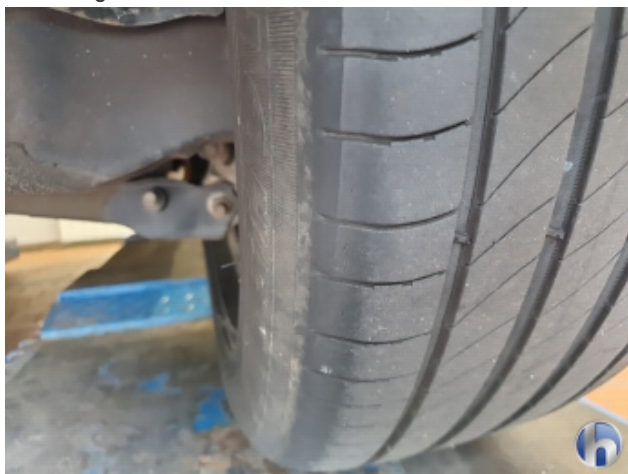
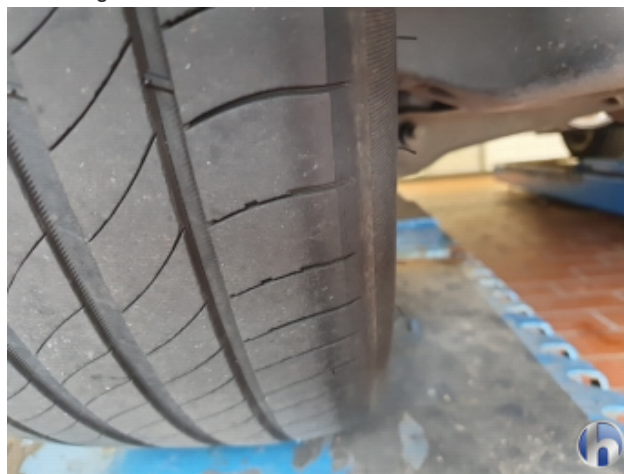
| <b>Hinweis:</b> | *Reifen an der HA seitlich abgefahren Serviceintervall nach Herstellervorgaben überzogen (12 Monate / 20.000 km) Kostenerweiterung durch fehlenden oder überzogenen Service / Verlust der Herstellergarantie möglich. |

| | Bauteil | Schaden | Rep.-Art |
|---|---|---|---|
| 8. | Hinterreifen | Nicht Verkehrssicher | Ohne Reparatur |

8. Hinterreifen  
**Nicht Verkehrssicher - Ohne Reparatur**
