WBA31FZ080FV04676

## Angaben zum Fahrzeug

## Zustandsbericht "Light"

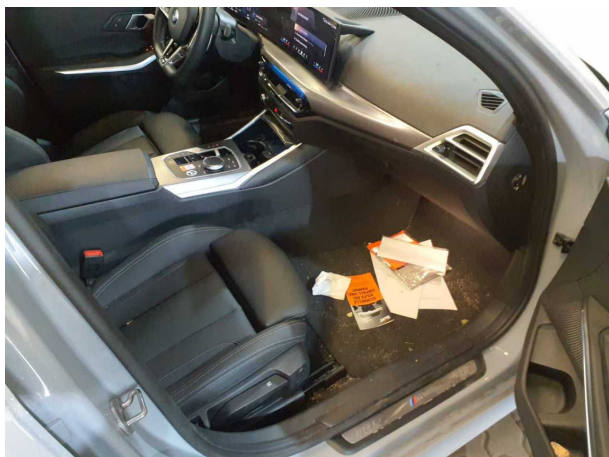
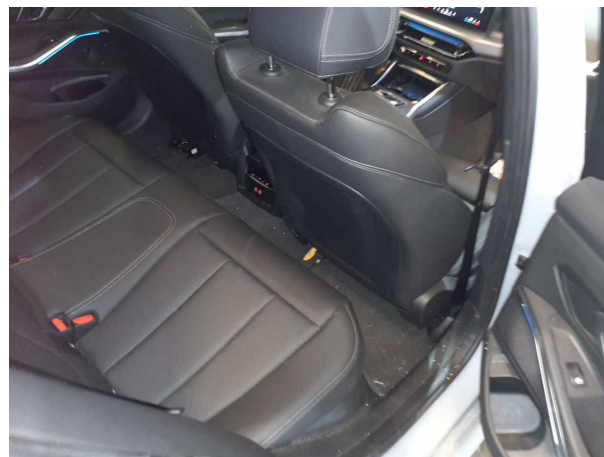
| Nr. | Bauteilgruppe | Beschreibung | |
|---|---|---|---|
| 1 | Interieur | Innenraum - verschmutzt - lackieren | |

**Beschädigung #1:** Interieur: Innenraum - verschmutzt - lackieren

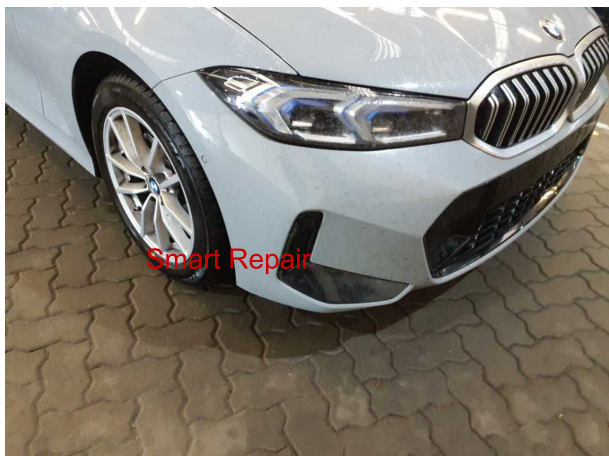
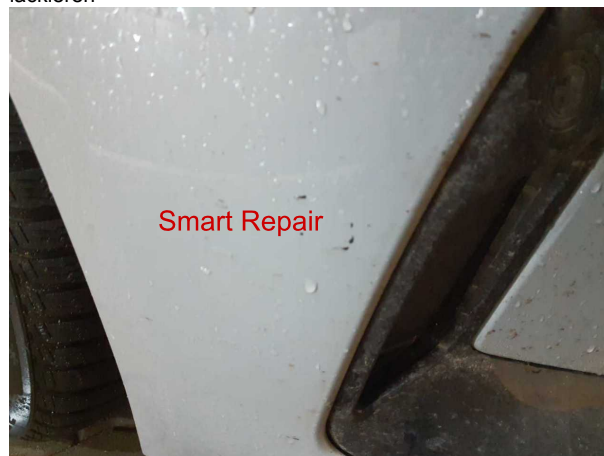
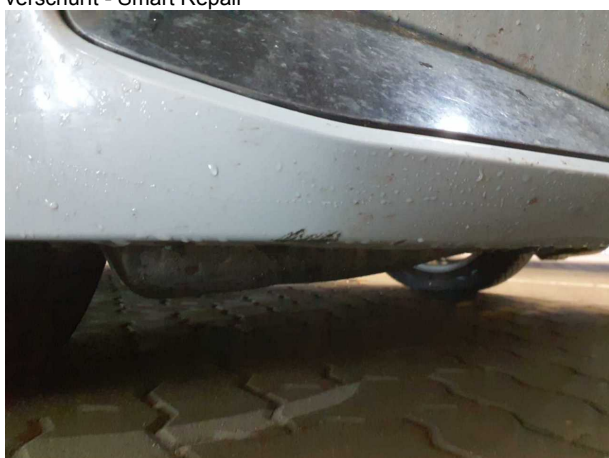
| Nr. | Bauteilgruppe | Beschreibung | |
|---|---|---|---|
| 2 | Stoßfänger vorn | Stoßfänger vorn - verkratzt / verschürft - Smart Repair | Smart Repair |

**Beschädigung #2:** Stossfänger vorn: Stossfänger vorn - verkratzt / verschürft - Smart Repair

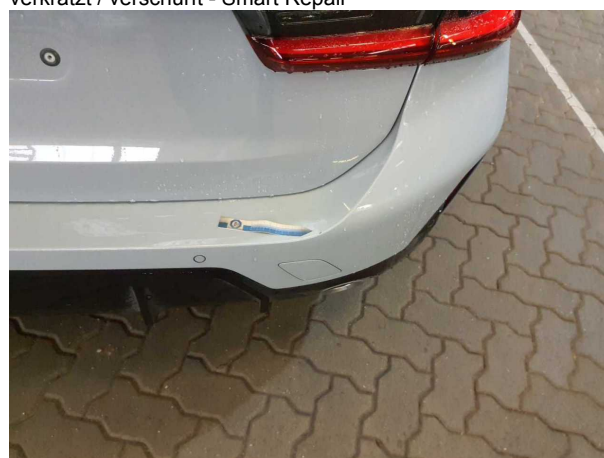
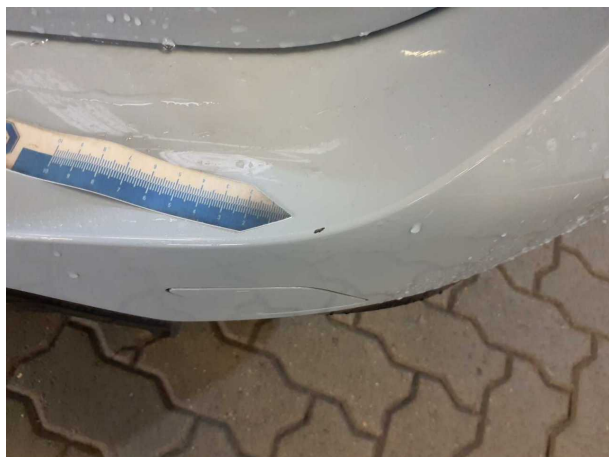
| Nr. | Bauteilgruppe | Beschreibung | |
|---|---|---|---|
| 3 | Stoßfänger hinten | Stoßfänger hinten - Kratzer - Smart Repair | |

**Beschädigung #3:** Stossfänger hinten: Stossfänger hinten - Kratzer - Smart Repair

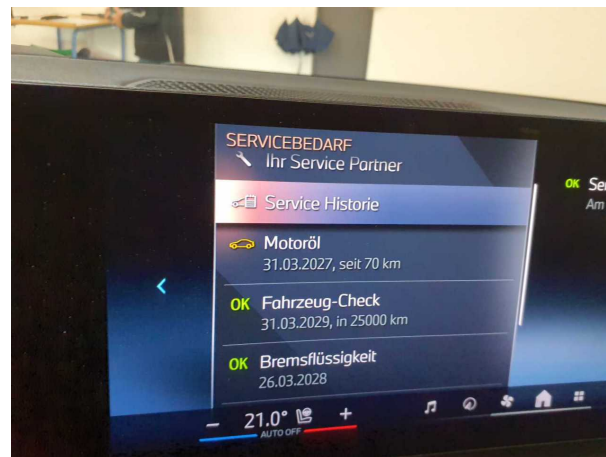
| Nr. | Bauteilgruppe | Beschreibung | |
|---|---|---|---|
| 4 | Sonstiges | Inspektion/Wartung - fällig - erneuern | |

**Beschädigung #4:** Sonstiges: Inspektion/Wartung - fällig - erneuern
