LVV Nr                      346328  
Hersteller                Opel  
Model                      Astra  
Variante                    Edition 1.2 Direct Injection Turbo  
Listenpreis                21.526,23  
VIN                         W0VBD8ER7M8011416  
Erstzulassungsdatum    1.4.2021  
Kennzeichen              DA EN730

# Zustandsbericht / Minderwertgutachten

| Typ / Verkaufsbez. | Astra 1.2 Turbo Start/Stop<br>Sports Tourer Edition | Aufbauart | Kombi |

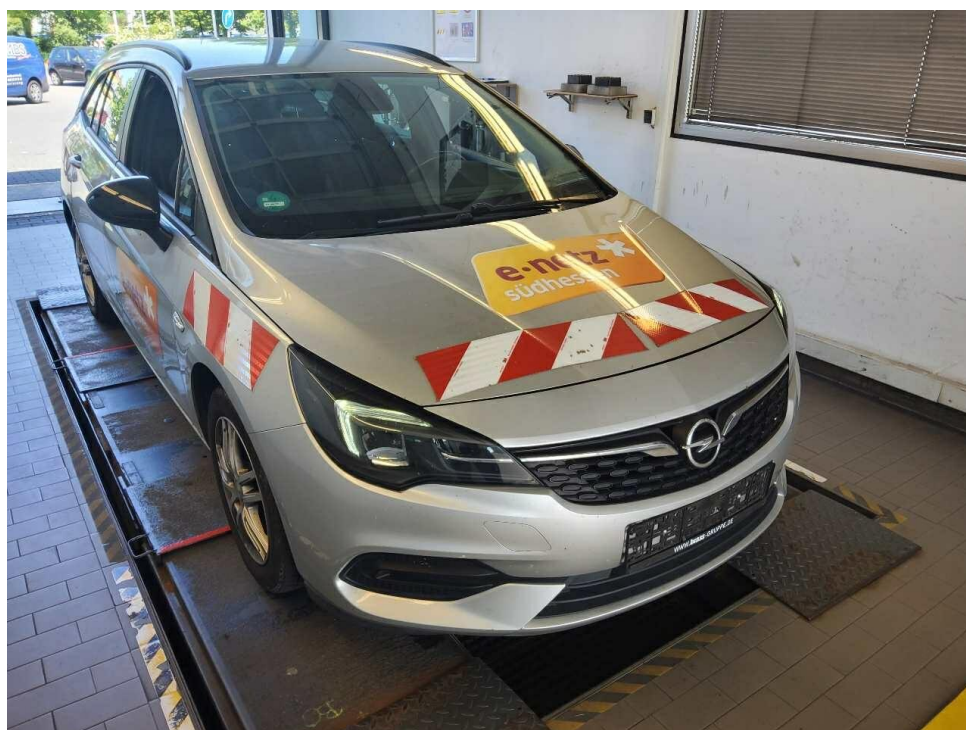
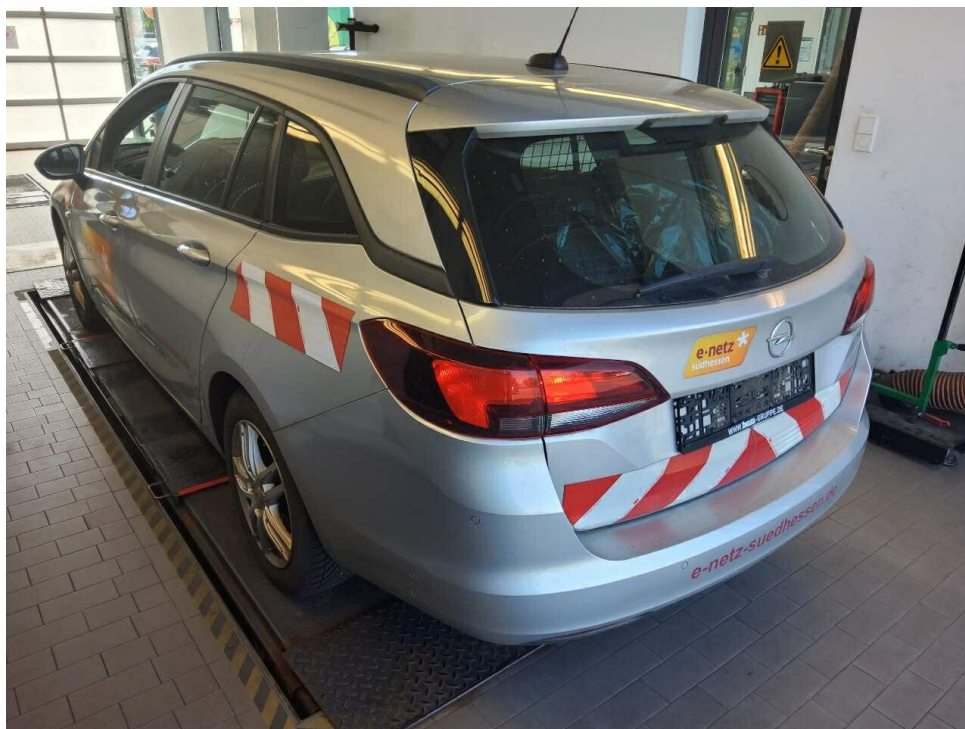
Bild 16 : Fahrzeug: Beschriftung entfernen/-Lackreinigung-aufbereitung.

Bild 17 : Fahrzeug: Beschriftung entfernen/-Lackreinigung-aufbereitung.

1. Fahrzeug: Beschriftung entfernen/-Lackreinigung-aufbereitung., reinigen (Bild 16, 17)
2. Polster, Teppiche, Verkleidungen, ..... stark verschmutzt., reinigen (Bild 27, 28, 29, 30, 31, 32, 33, 34)
3. Geruch im Fahrzeug: Desinfektion und Ozonbehandlung., reinigen (Bild 27, 28, 29, 30, 31, 32, 33, 34)
4. Tür vorne rechts, deformiert, instandsetzen und lackieren mit Lackaufbau (Bild 21, 22, 23, 24)
5. Stoßfänger hinten Lackierung, zerkratzt, lackieren mit Lackaufbau (Bild 18, 19, 20)

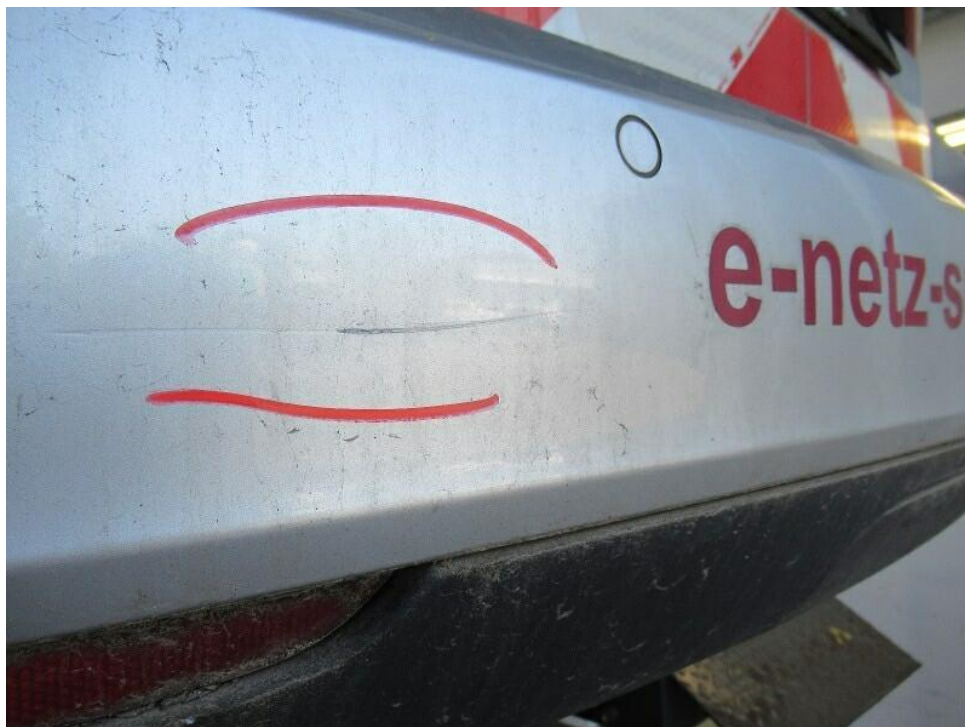
Bild 18 : Stoßfänger hinten Lackierung, zerkratzt, lackieren mit Lackaufbau

Bild 19 : Stoßfänger hinten Lackierung, zerkratzt, lackieren mit Lackaufbau

Bild 20 : Stoßfänger hinten Lackierung, zerkratzt, lackieren mit Lackaufbau

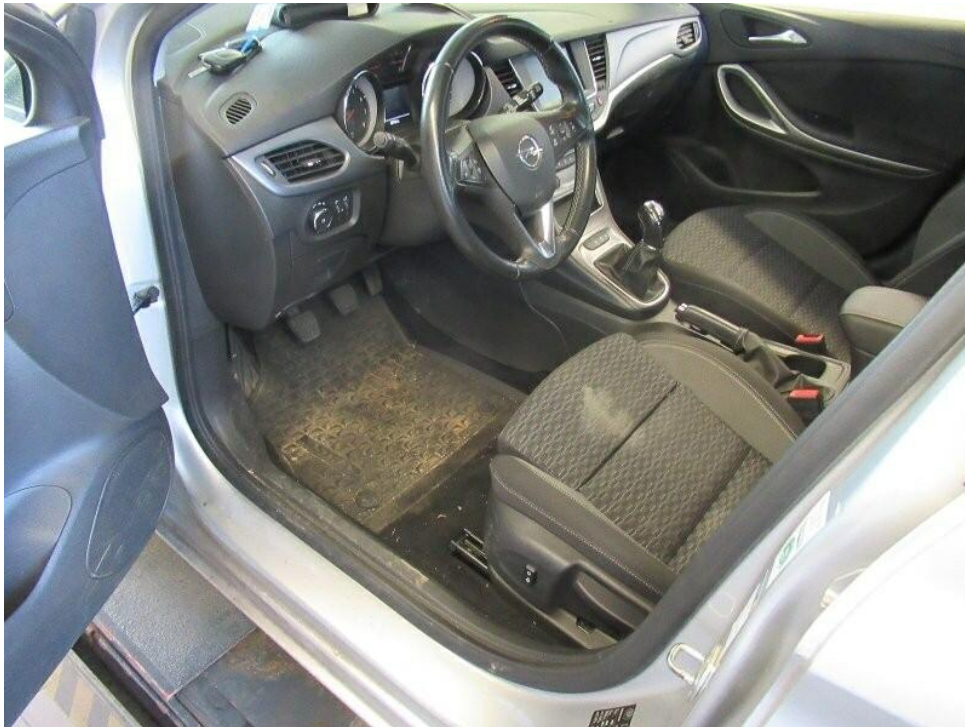
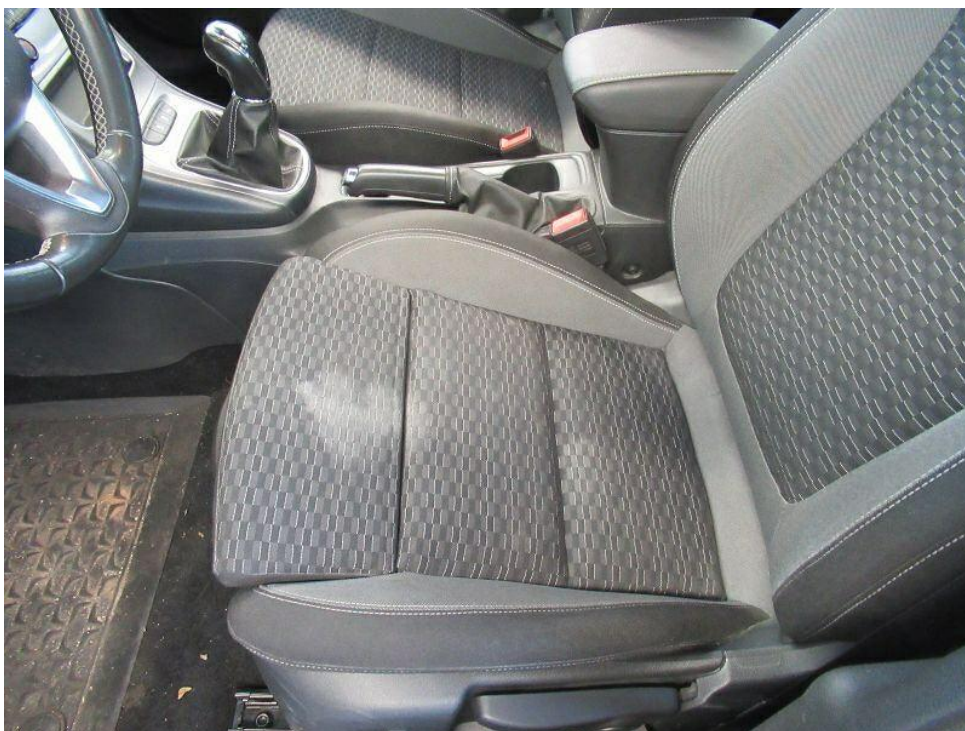
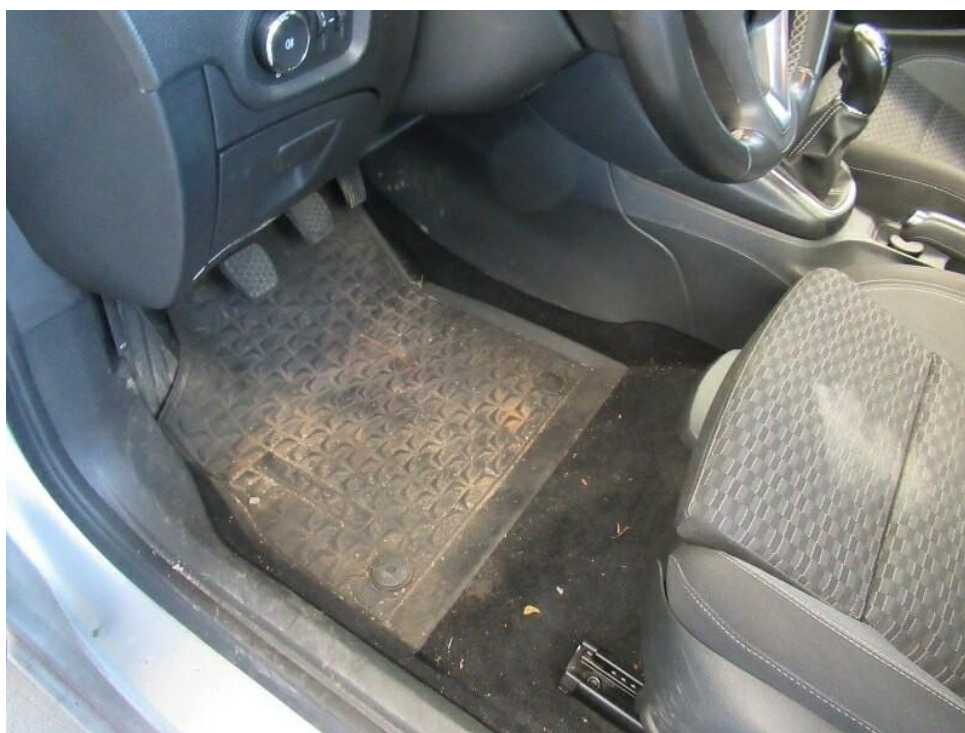
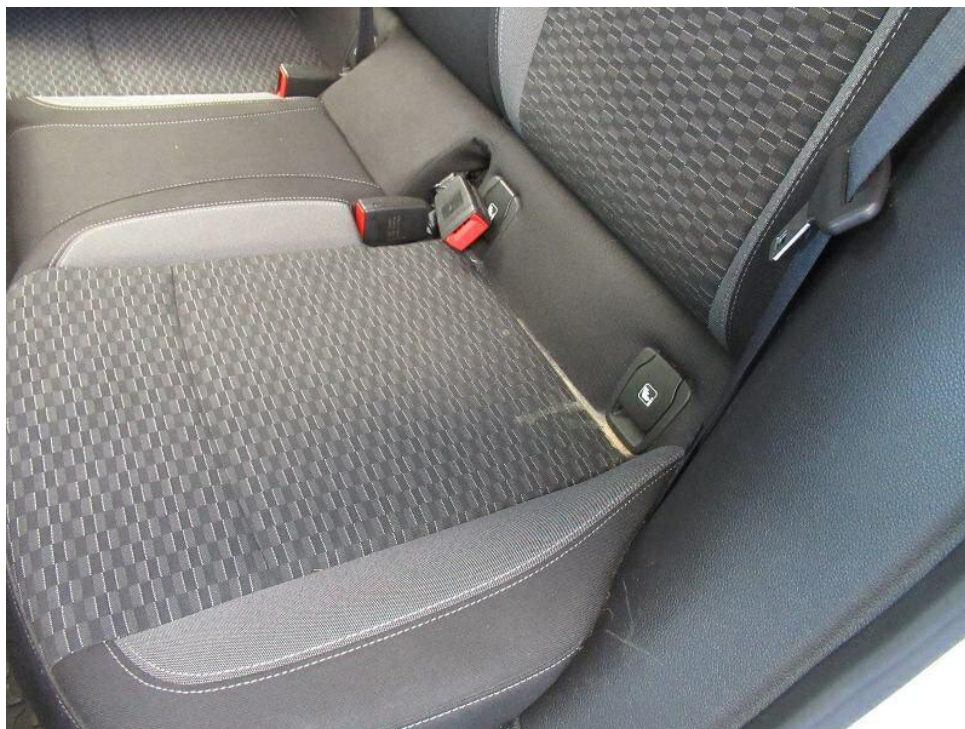
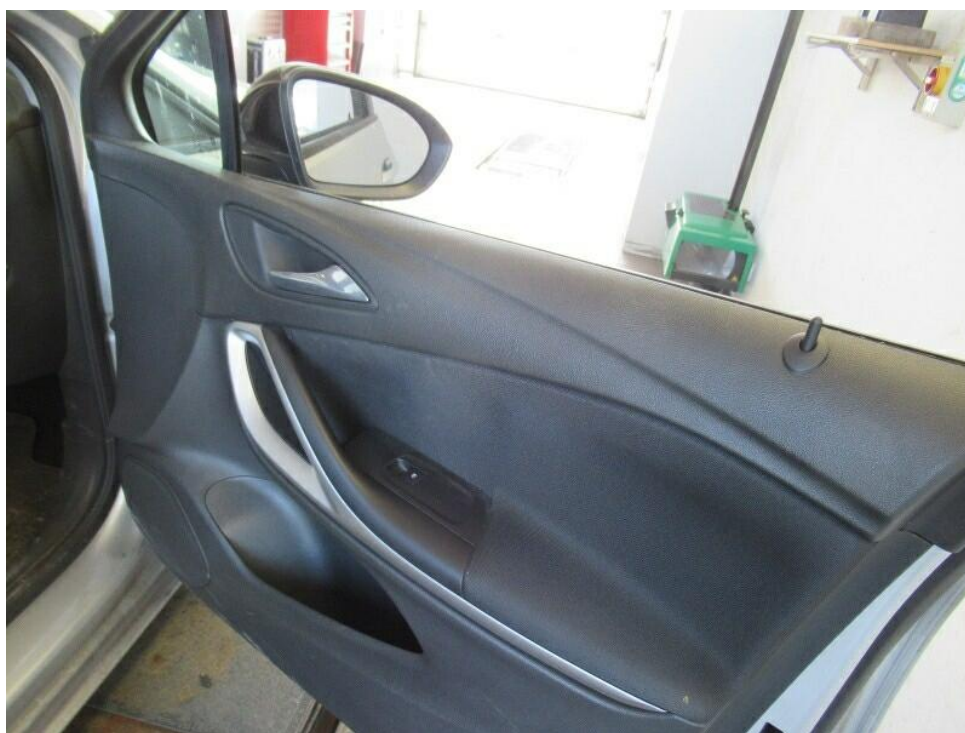
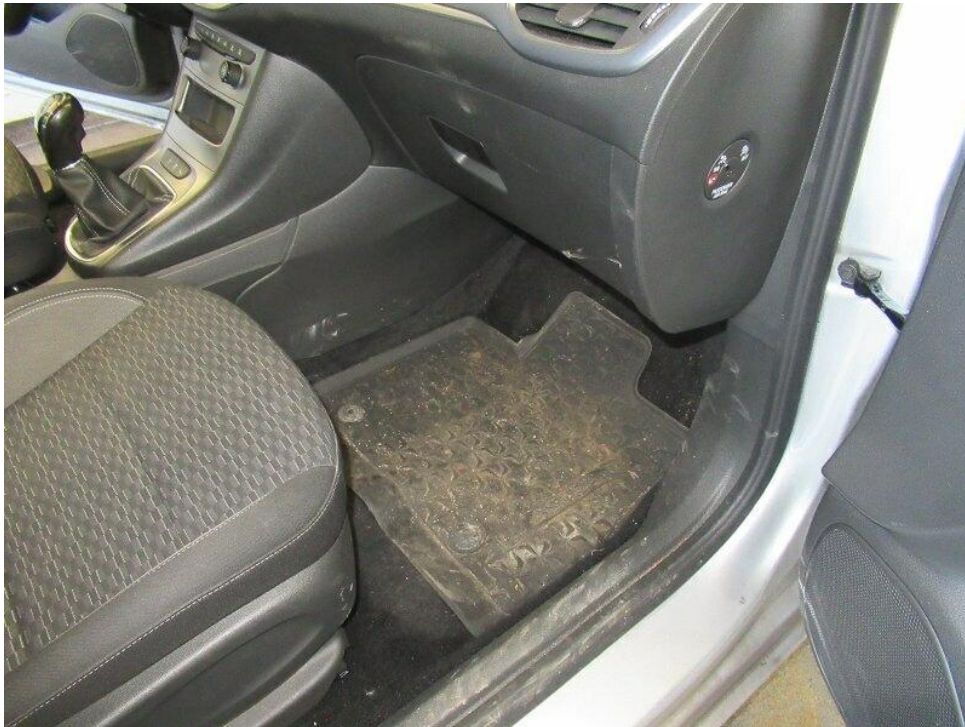
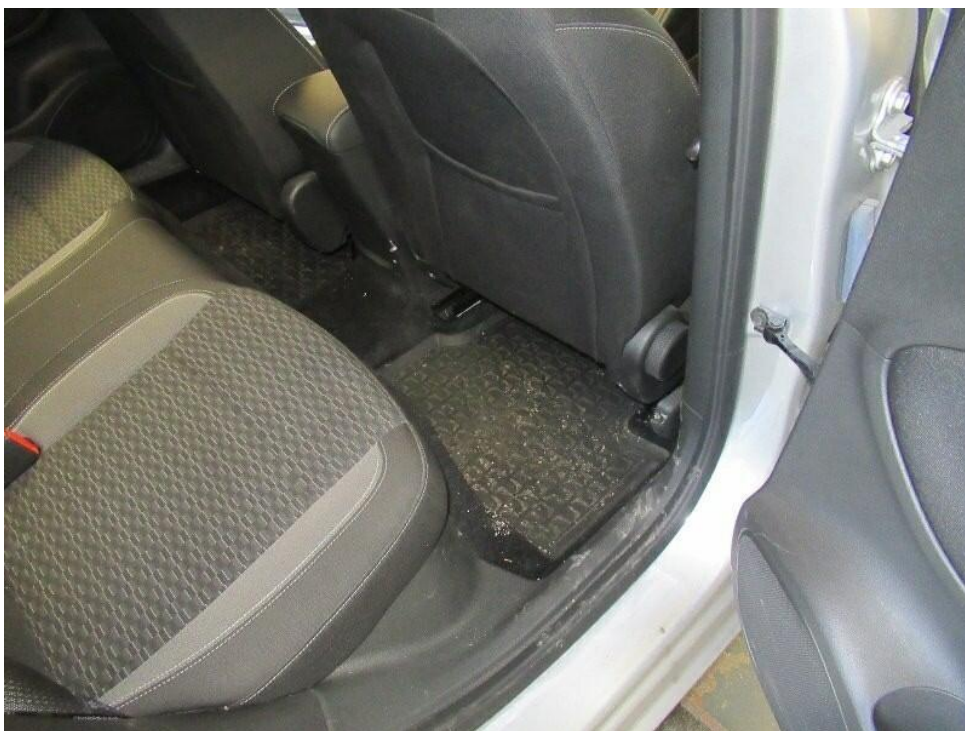
Bild 27 : Polster, Teppiche, Verkleidungen, ..... stark verschmutzt.  
Geruch im Fahrzeug: Desinfektion und Ozonbehandlung.

Bild 28 : Polster, Teppiche, Verkleidungen, ..... stark verschmutzt.  
Geruch im Fahrzeug: Desinfektion und Ozonbehandlung.

Bild 29 : Polster, Teppiche, Verkleidungen, ..... stark verschmutzt.  
Geruch im Fahrzeug: Desinfektion und Ozonbehandlung.

Bild 30 : Polster, Teppiche, Verkleidungen, ..... stark verschmutzt.  
Geruch im Fahrzeug: Desinfektion und Ozonbehandlung.

Bild 31 : Polster, Teppiche, Verkleidungen, ..... stark verschmutzt.  
Geruch im Fahrzeug: Desinfektion und Ozonbehandlung.

Bild 32 : Polster, Teppiche, Verkleidungen, ..... stark verschmutzt.  
Geruch im Fahrzeug: Desinfektion und Ozonbehandlung.

Bild 33 : Polster, Teppiche, Verkleidungen, ..... stark verschmutzt.  
Geruch im Fahrzeug: Desinfektion und Ozonbehandlung.

Bild 34 : Polster, Teppiche, Verkleidungen, ..... stark verschmutzt.  
Geruch im Fahrzeug: Desinfektion und Ozonbehandlung.

Fahrzeug stark verschmutzt.
