Zustandsbericht

Protokollnummer: 46178898
Auftrags-Nr / Referenz: 52093054_1
Besichtigungsdatum: 12.05.2026

Hersteller / Modell	Tesla Model Y Long Range Dual Motor AWD		
Kennzeichen		Fahrgestellnummer	XP7YGCEK2PB134416
Erstzulassung	12.05.2023	Laufleistung (abgelesen)	35.662 km
HSN/TSN	1480 / ABI 00003	Kraftstoffart / Zylinder	Elektro / 0
Fahrzeugart	Geländewagen	Antriebsart	Allradantrieb
Schadstoffklasse	2017/1151;WLTP;reine Elektr...	Getriebe / Anzahl Gänge	Direktantrieb
Farbe	Quicksilver	Besichtigungszustand	bedingt: Licht/Nässe/Schmutz
Leistung / Hubraum	190 kW / 0 ccm	Nächste HU	05/2026
Wartungsheft / Nachweis	digitaler Nachweis / unvollstä...	Restlauf bis Service	
Letzte Wartung		Polsterart	Leder
Vorschaden	Feststellbar	Polsterfarbe	Anthrazit
Nachlackierung	Feststellbar	zul. Gesamtgewicht	2.518 kg
Dokumente	ZB vorhanden	Anzahl Halter	unbekannt
Schlüssel soll/ist	2/1	Anzahl Sitze / Türen	5 / 5
Vertragsnummer	52093054_1	Re-Import	Nein

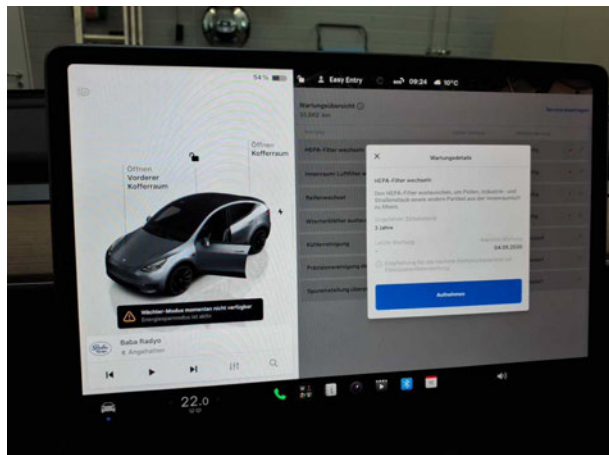
Beschädigung #1: Sonstiges: Inspektion/Wartung - fällig - durchführen

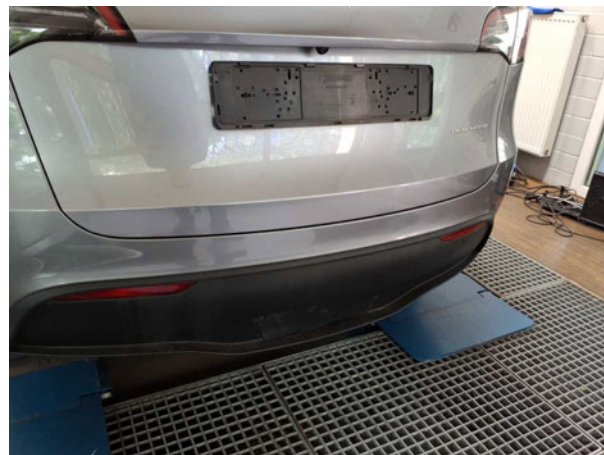
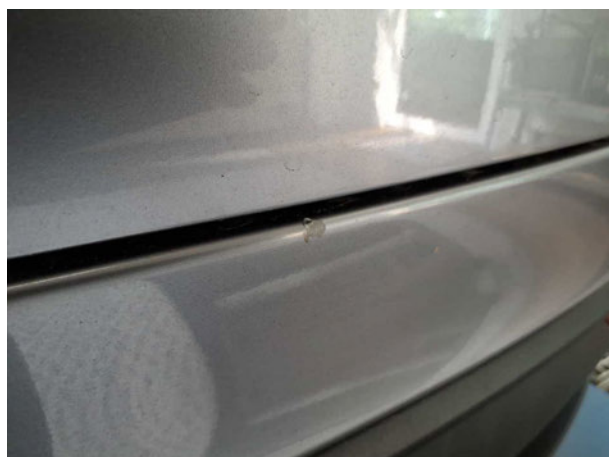
Beschädigung #2: Stossfänger hinten: Stossfänger hinten - Kratzer - lackieren

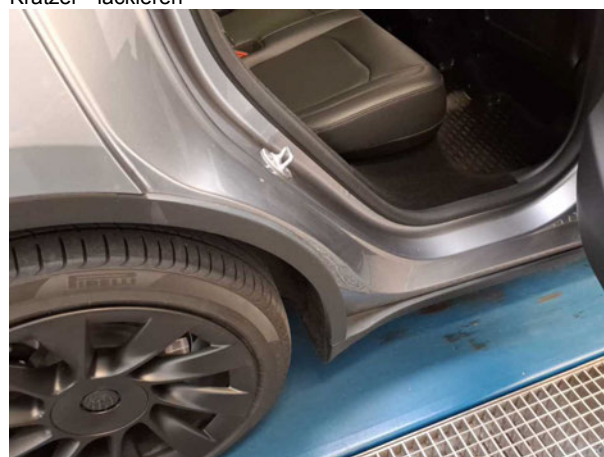
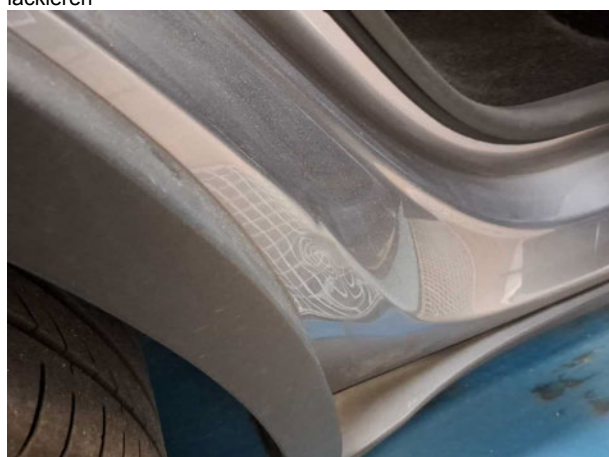
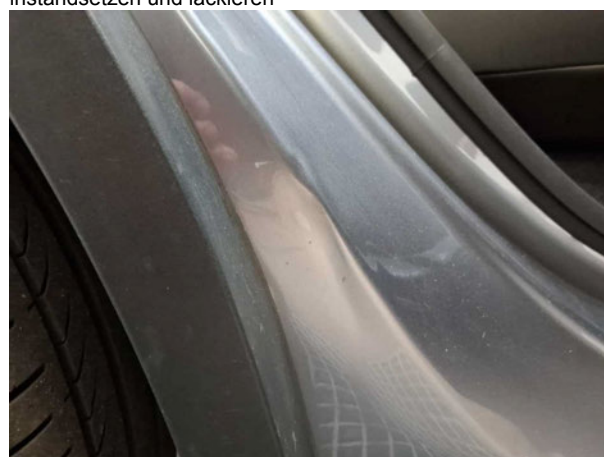
Beschädigung #3: Seitenwand rechts: Einstieg - beschädigt - instandsetzen und lackieren

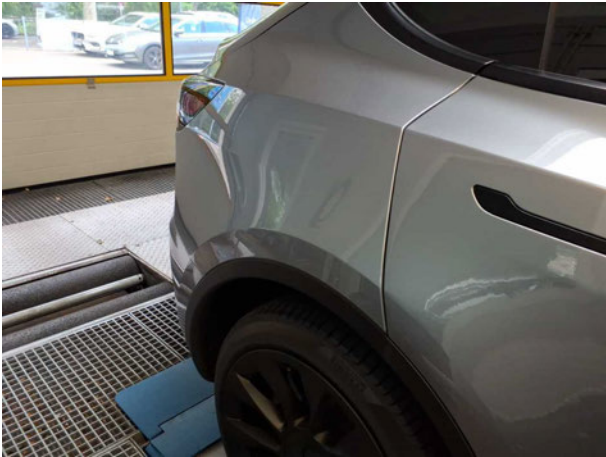
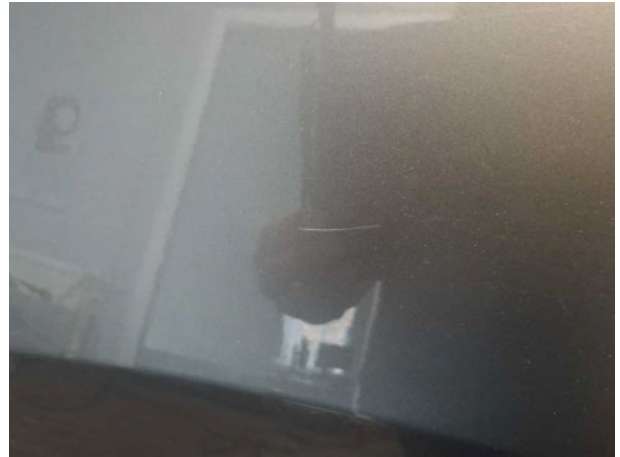
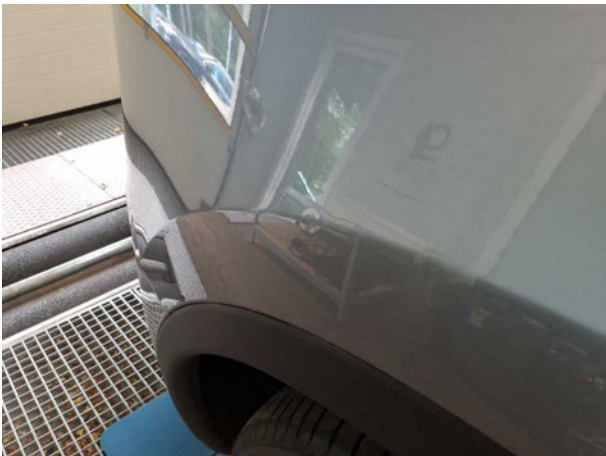
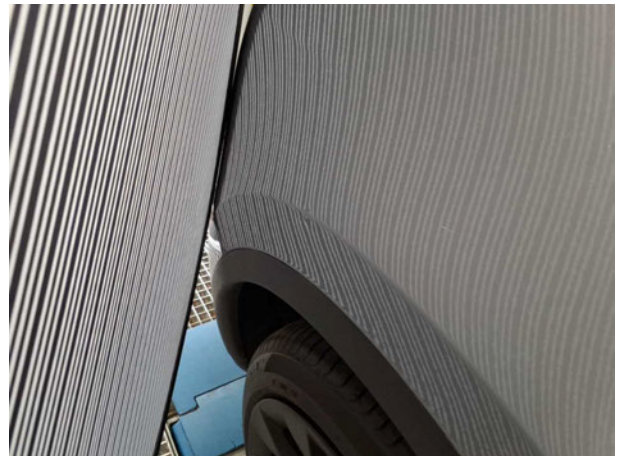
Beschädigung #4: Seitenwand rechts: Seitenwand - Delle / Lackschaden - instandsetzen und lackieren

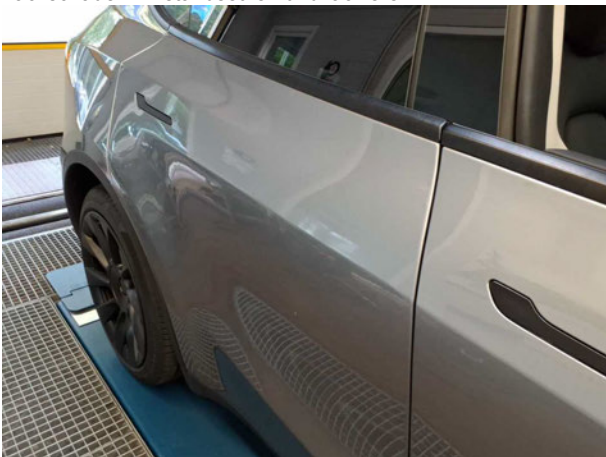
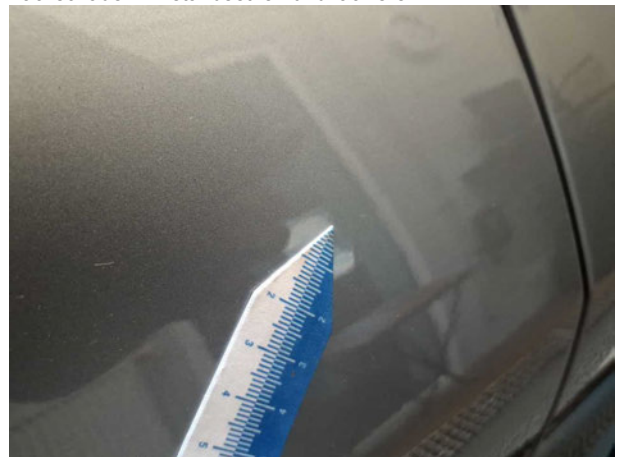
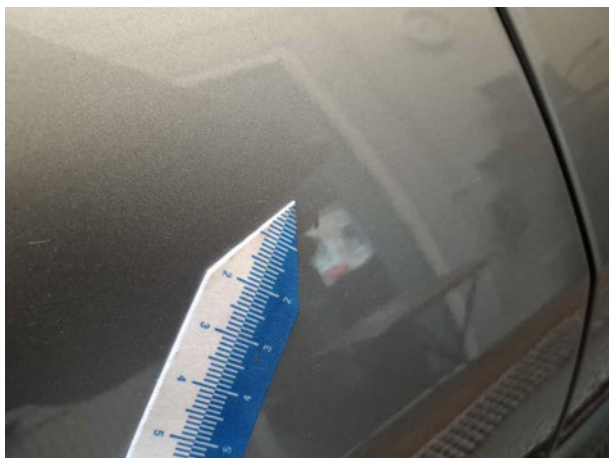
Beschädigung #5: Tür hinten rechts: Tür (Lackeinschlüsse) - nicht fachgerecht instandgesetzt - instandsetzen und lackieren

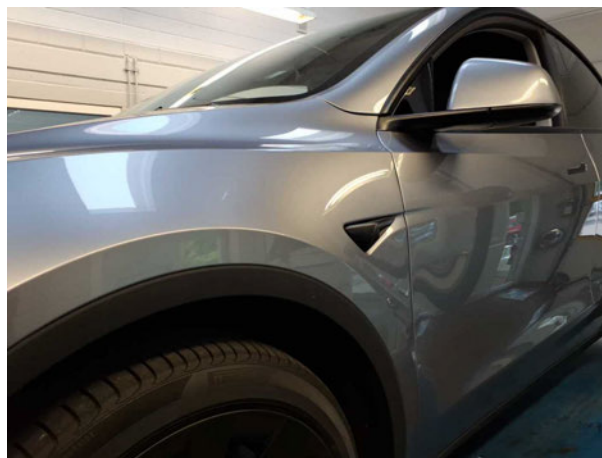
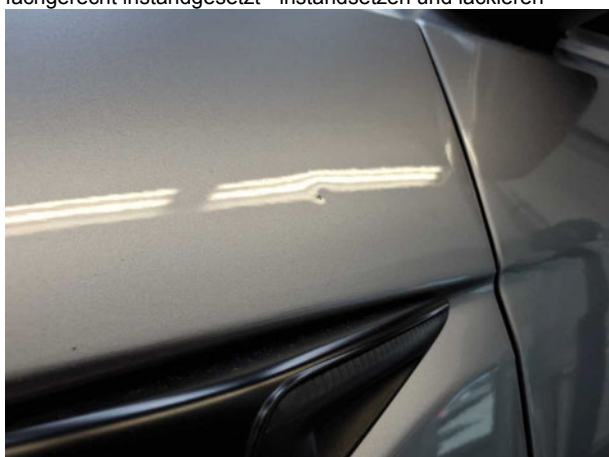
Beschädigung #6: Kotflügel links: Kotflügel links - Delle / Lackschaden - instandsetzen und lackieren

Beschädigung #6: Kotflügel links: Kotflügel links - Delle / Lackschaden... - instandsetzen und lackieren

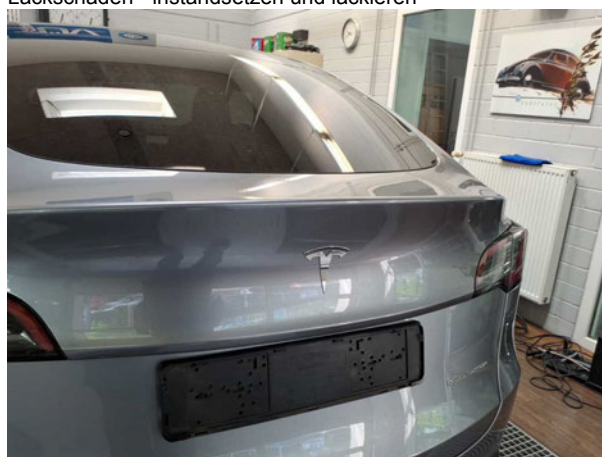
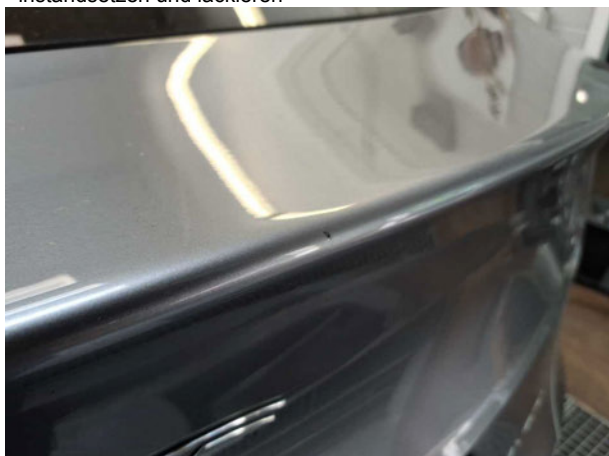
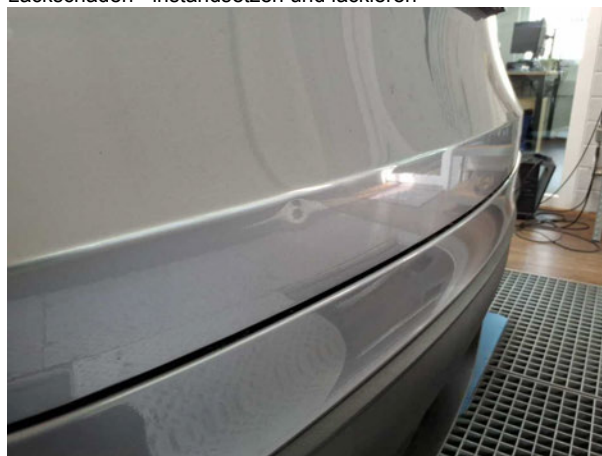
Beschädigung #7: Heckklappe/-tür: Heckklappe - Delle / Lackschaden - instandsetzen und lackieren

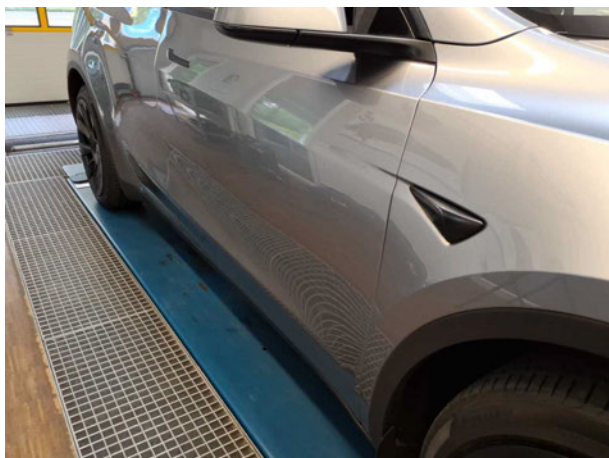
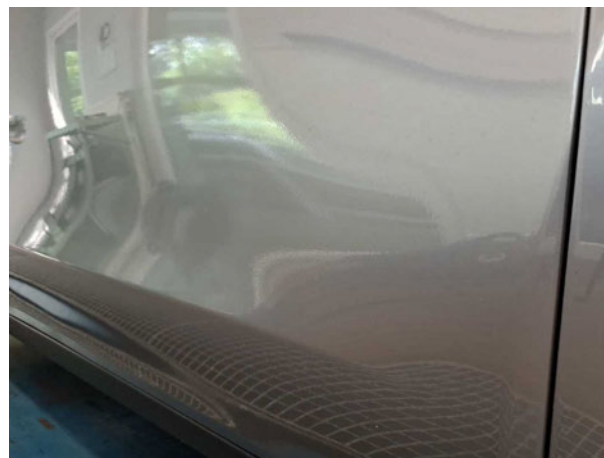
Beschädigung #8: Tür vorn rechts: Tür (Orangenhaut) - nicht fachgerecht instandgesetzt - instandsetzen und lackieren

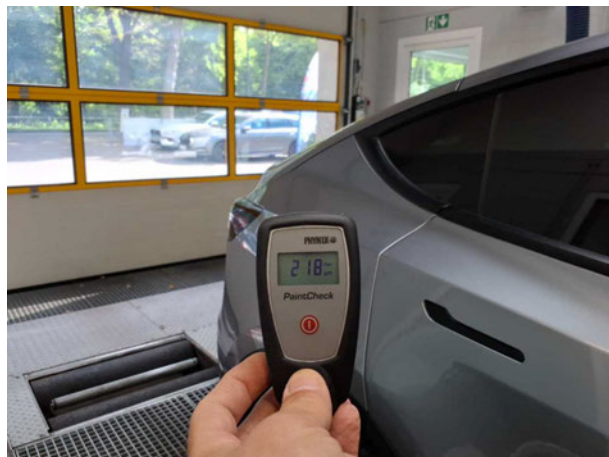
Nacklackierung 1: Seitenwand rechts

Nr.	Ort	Wertminderung
1	Seitenwand rechts, fachgerecht ausgeführt	
2	Tür hinten rechts, Tür vorne rechts, nicht fachgerecht ausgeführt, Reparaturrechnung nicht vorhanden

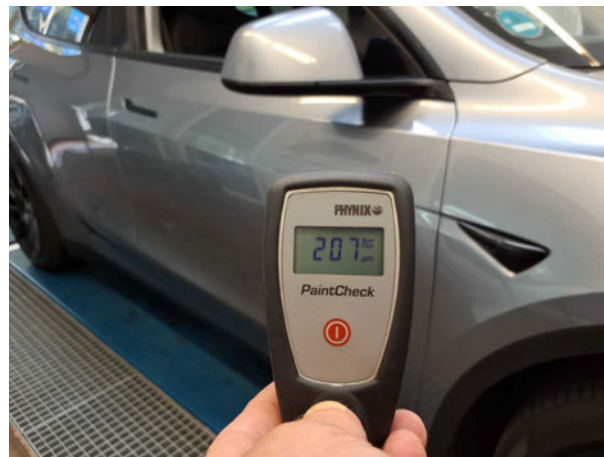
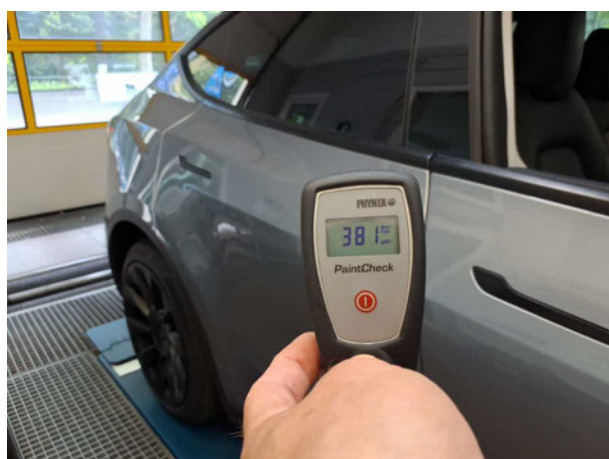
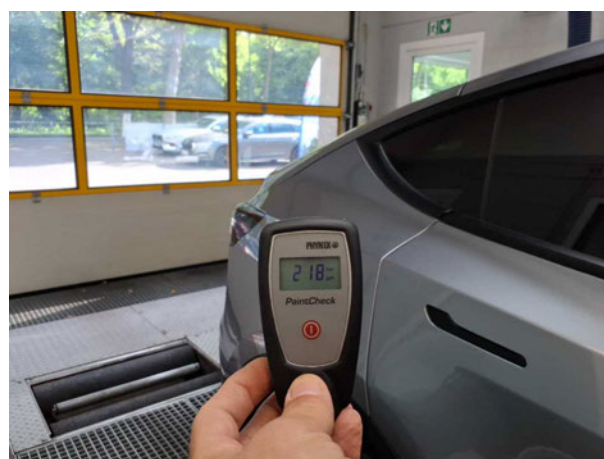
Nacklackierung 2: Tür hinten rechts, Tür vorne rechts

Nr.	Vorschaden	Wertminderung
1	Seite rechts, nicht fachgerecht repariert, Reparaturrechnung nicht vorhanden
