Lynk & Co 01

Informazioni Veicolo

Marca:	Lynk & Co	Targa:	
Cambio:		Colore esterno:	Nero
Modello:	01	N. Telaio:	L6TCX2E74NE034268
Carburante:	Ibrido plug-in	Potenza:	
Versione:		Data di immatricolazione	28/04/2023
Chilometraggio:	72786 km	Numero di porte:	5

Riepilogo dei danni

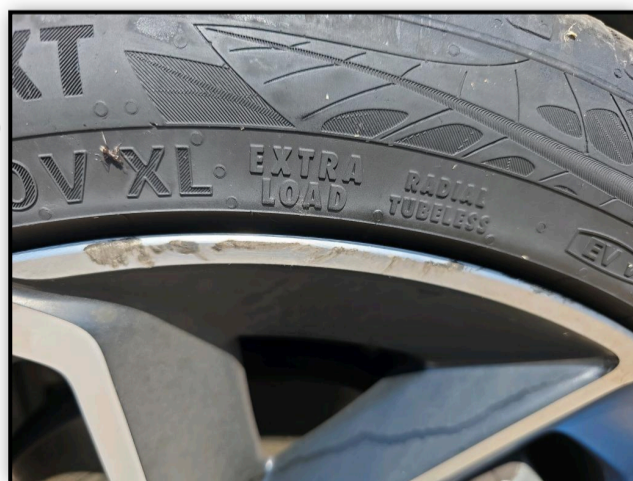
Cerchio in lega ant. Dx

Graffiature

Riparare / sostituire (somma forfettaria)

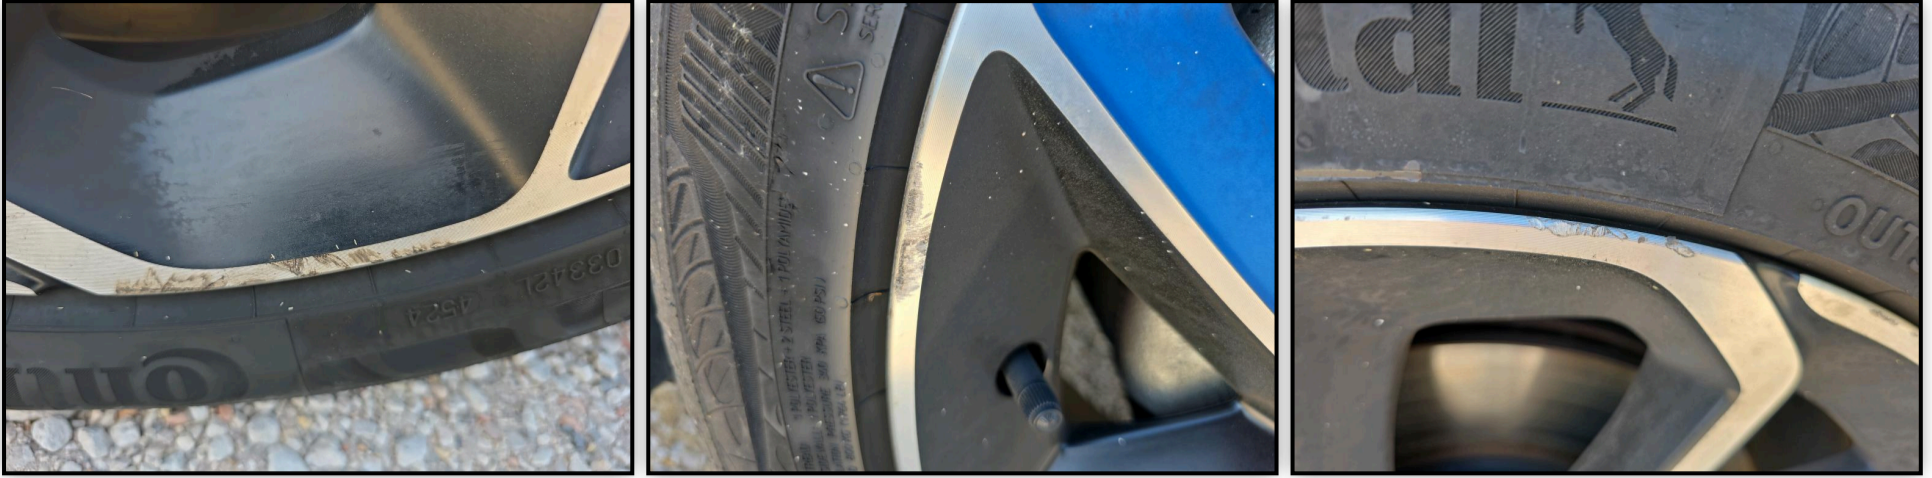
Cerchio in lega ant. Sx

Graffiature

Riparare / sostituire (somma forfettaria)

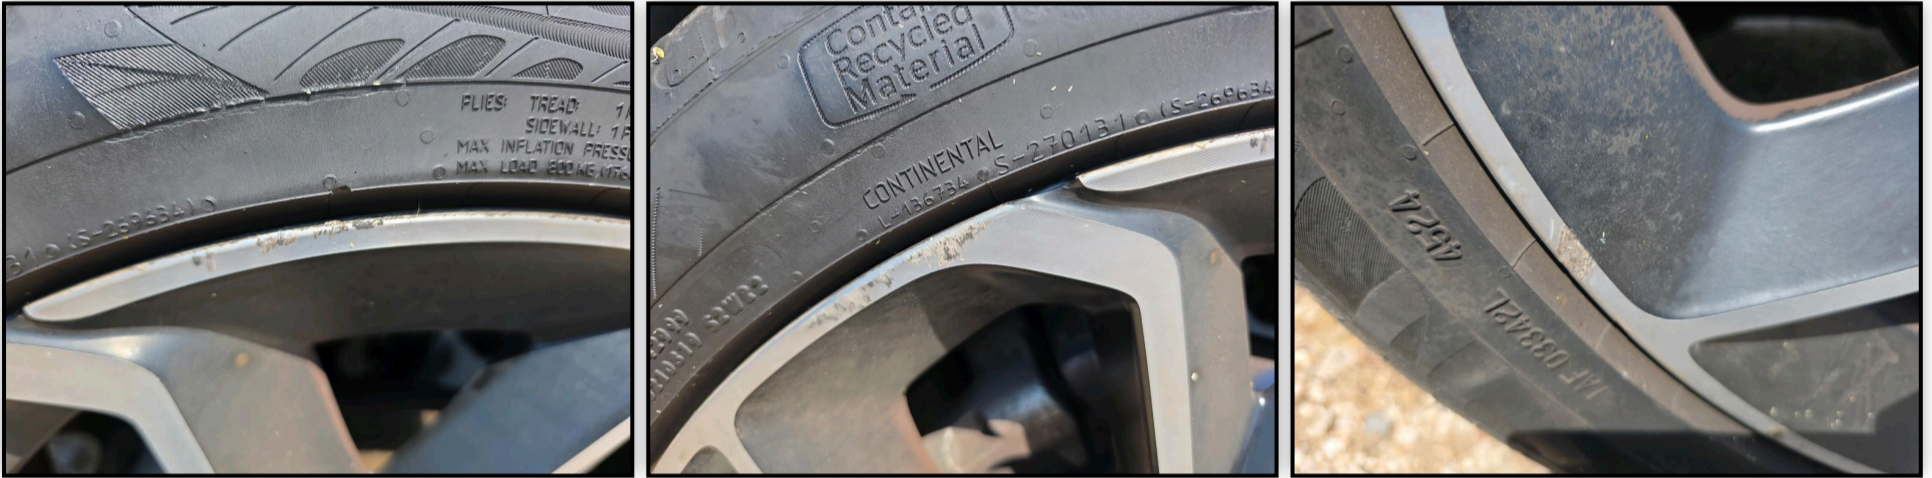
**Cerchio in lega post. Dx**

Graffiature

Riparare / sostituire (somma forfettaria)

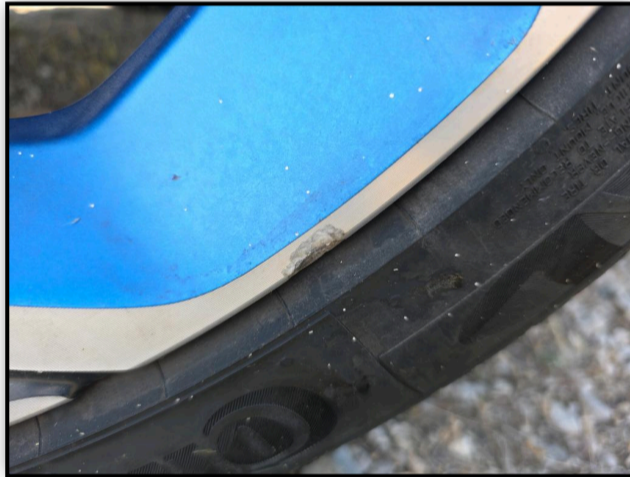
**Cerchio in lega post. Sx**

Graffiature

Riparare / sostituire (somma forfettaria)

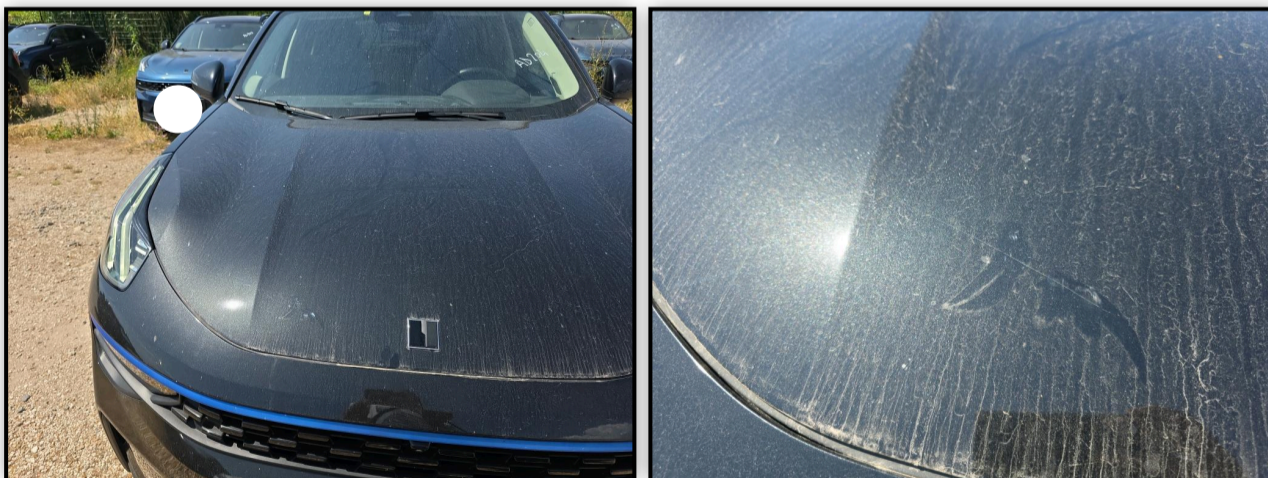
**Cofano anteriore**

Graffiature

Levigare/lucidare

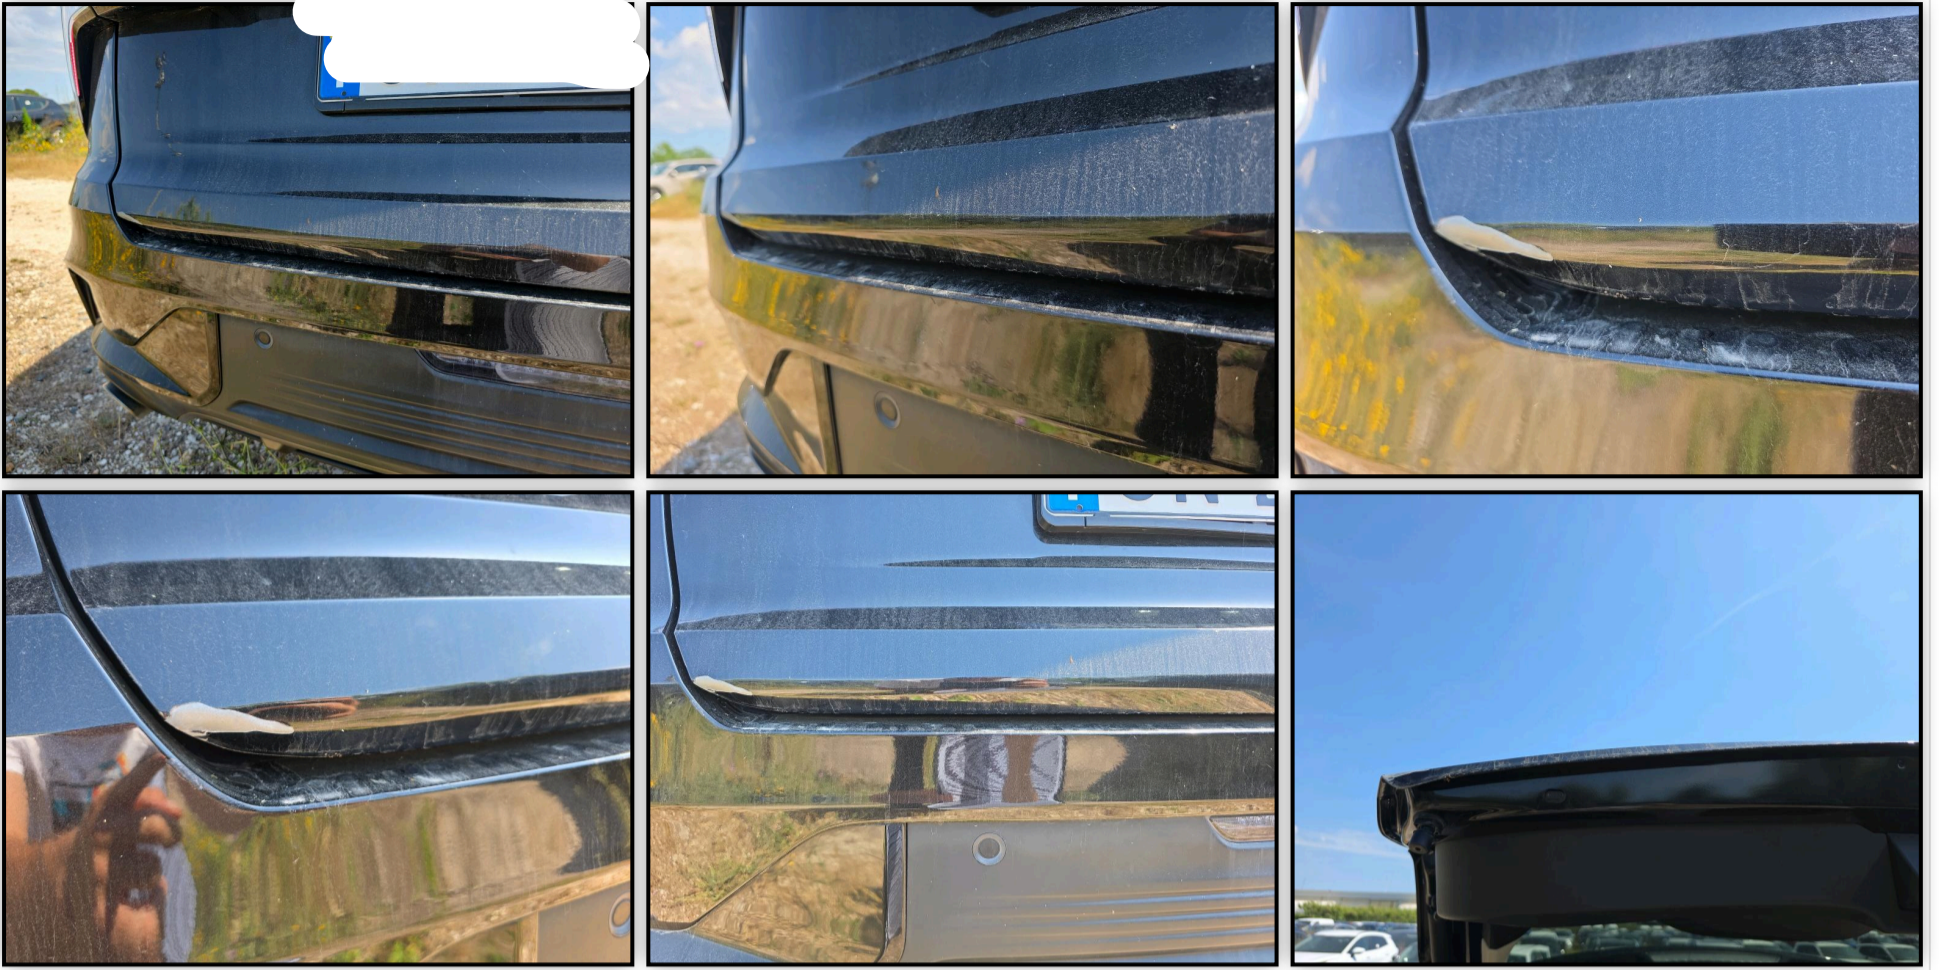
Cofano Post.

Ammaccatura
Sostituire e dipingere
Dietro/posteriore

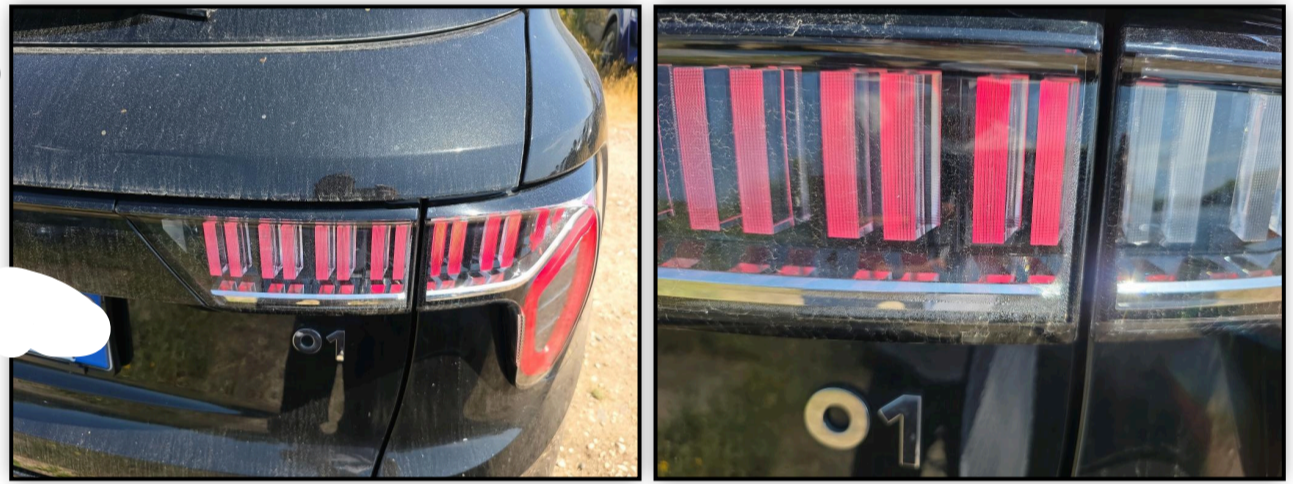
Fanale portellone post. Dx

Infiltrazione d'acqua (senza lesioni rotture)
Sostituire
Dietro/posteriore

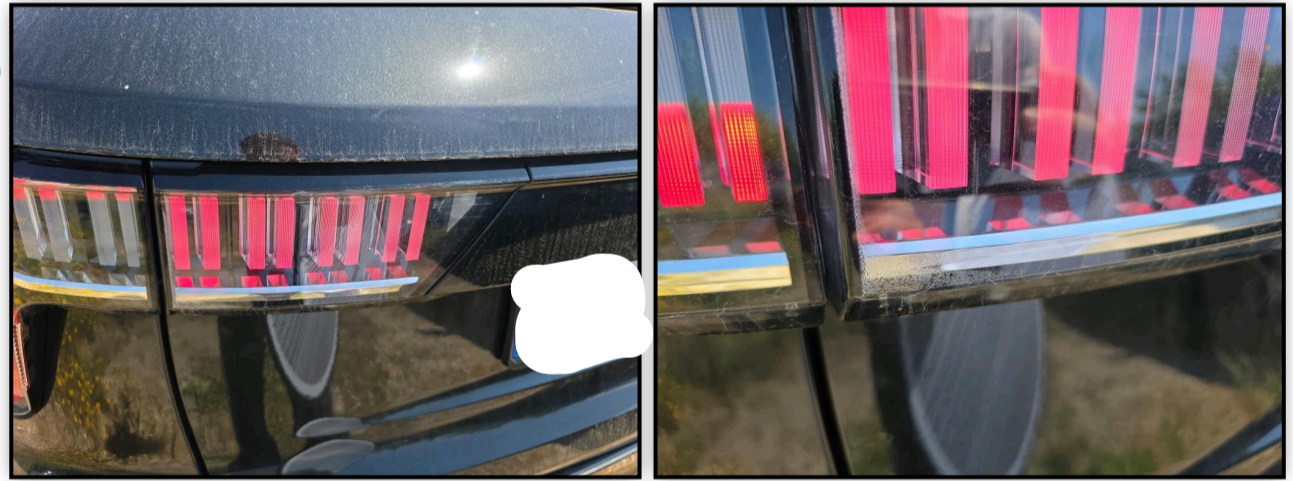
Fanale portellone post. Sx

Infiltrazione d'acqua (senza lesioni rotture)
Sostituire
Dietro/posteriore

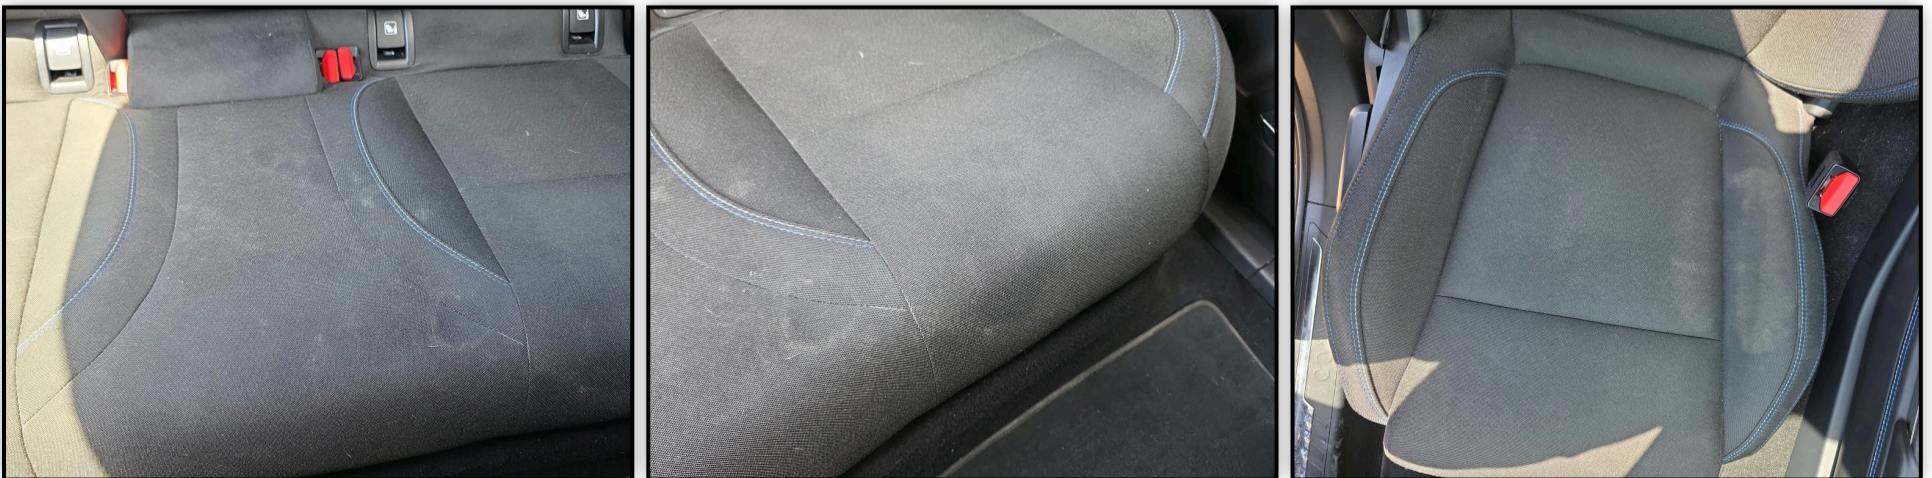
Interno veicolo

Sporco
Pulire
Interni

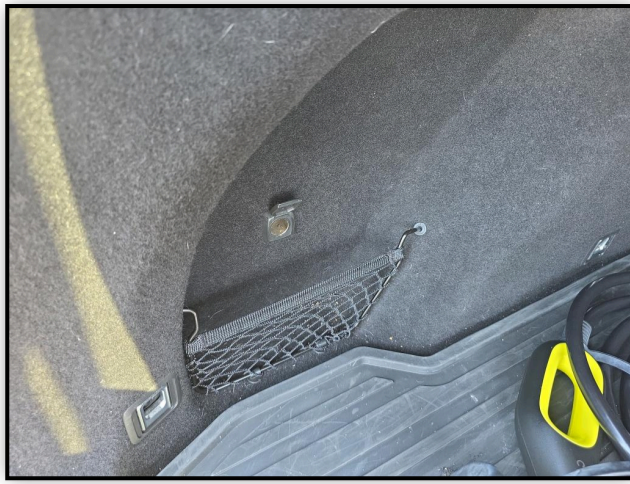
Kit di riparazione pneumatici

Mancanza

Riparare / sostituire (somma forfettaria)

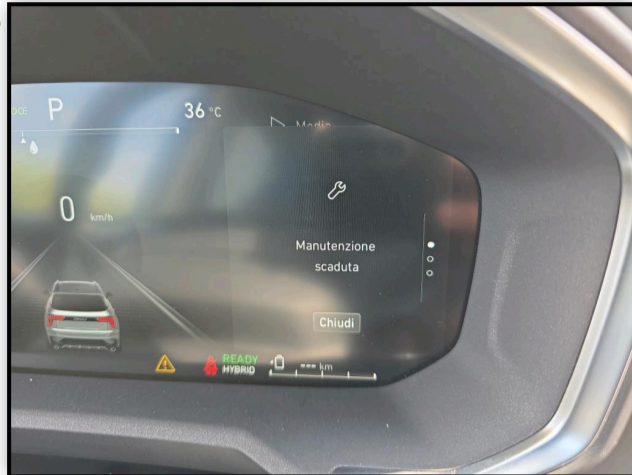
**Manutenzione**

Mancanza

Eeguire

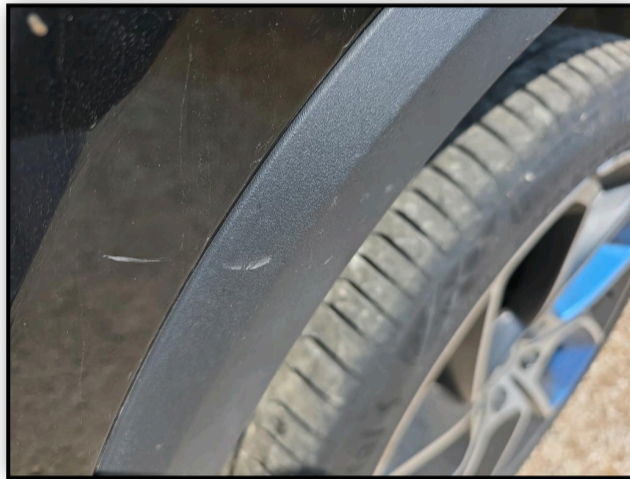
**Modanatura arco passaruota ant. Dx**

Graffiature

PRM

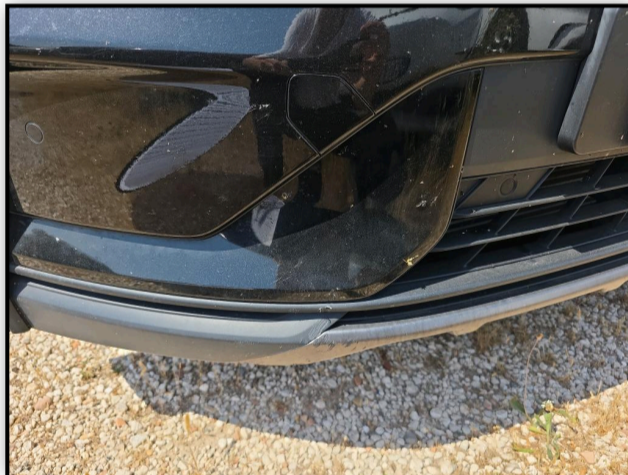
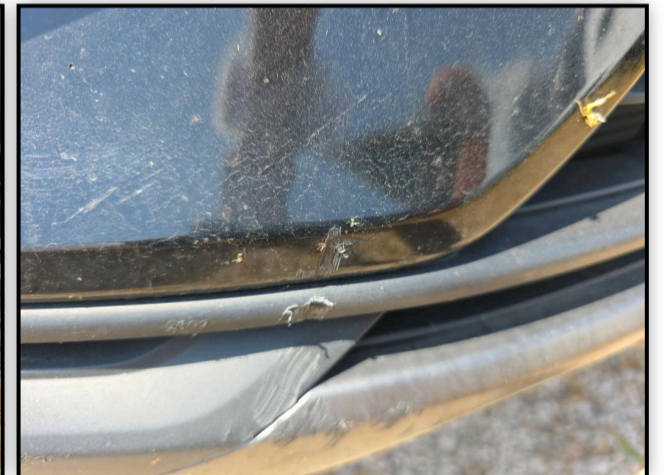
**Modanatura dx paraurti ant.(quando separate)**

Graffiature

Verniciatura

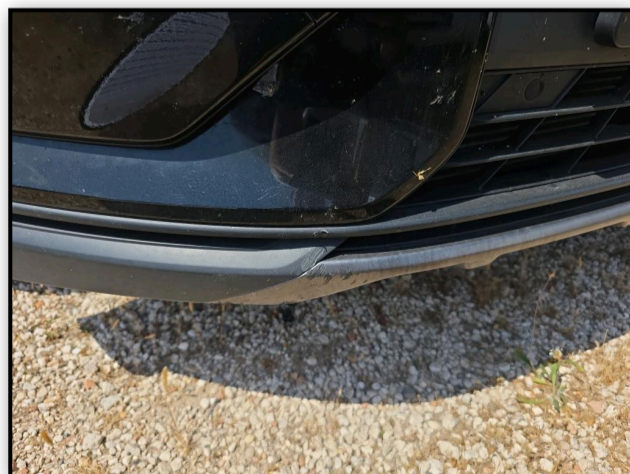
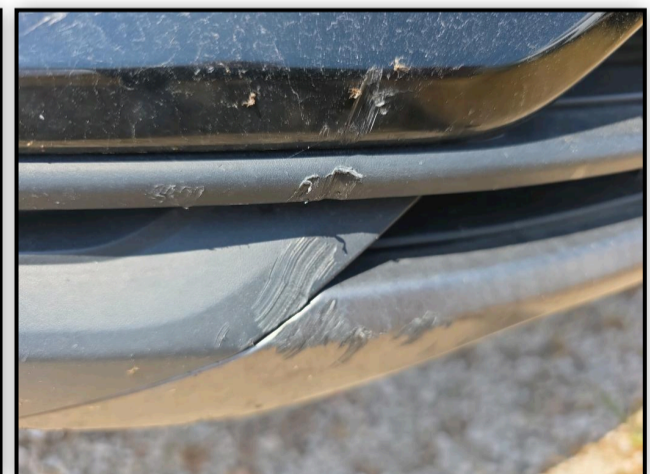
**Modanatura paraurti Ant.(unico pezzo)**

Graffiature

Sostituire

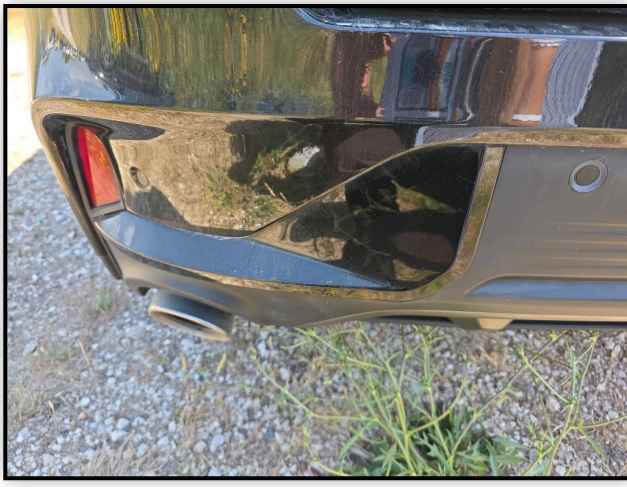
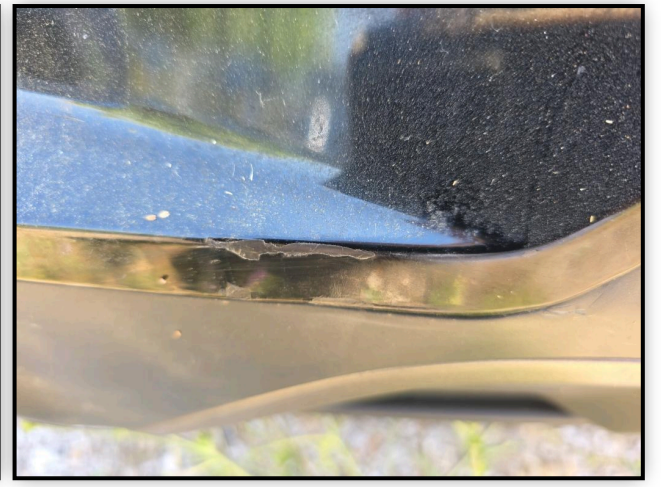
Modanatura sx paraurti Post.(quando separate)

Graffiature
Verniciatura
Dietro/posteriore

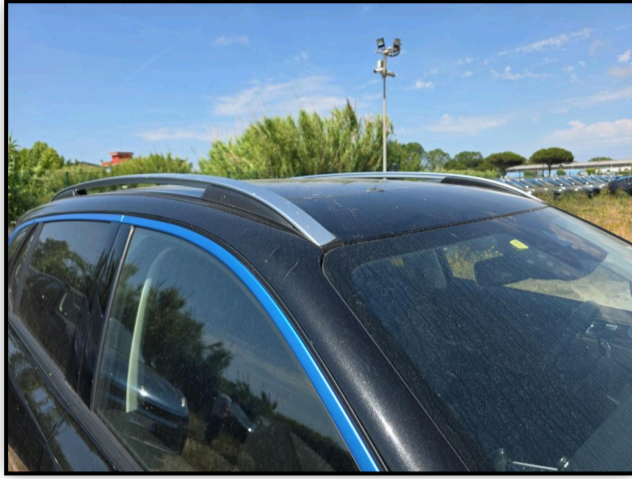
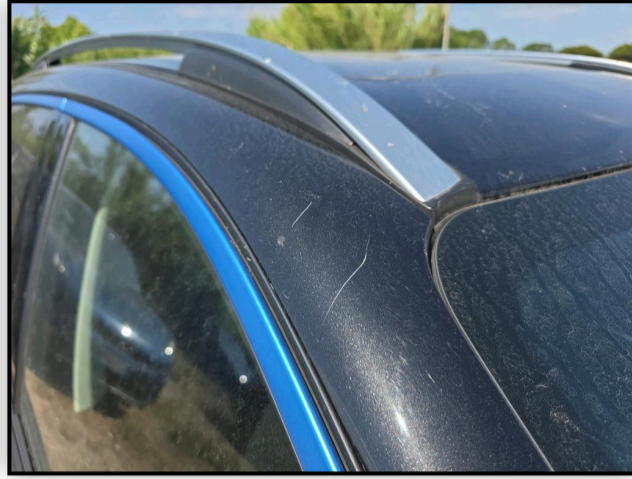
Montante tetto dx

Graffiature
Verniciatura
Destra

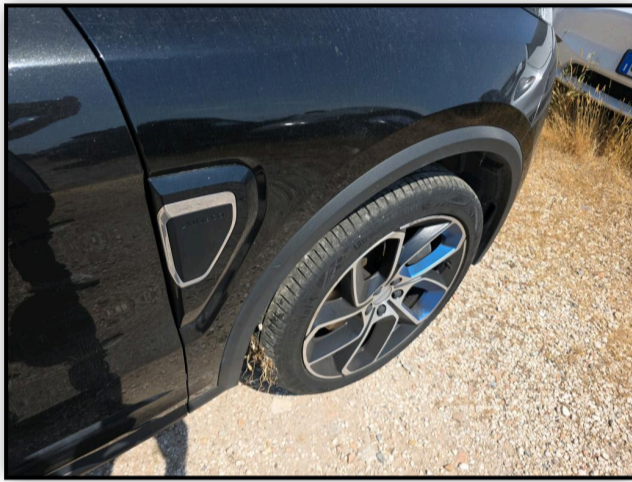
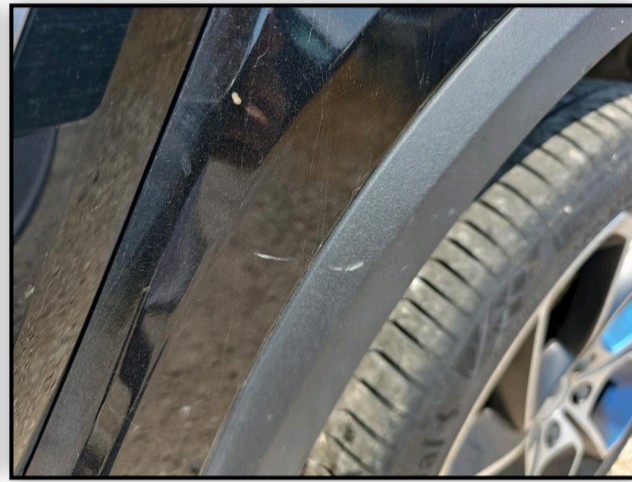
Parafango ant. Dx

Graffiature
Verniciatura
Destra

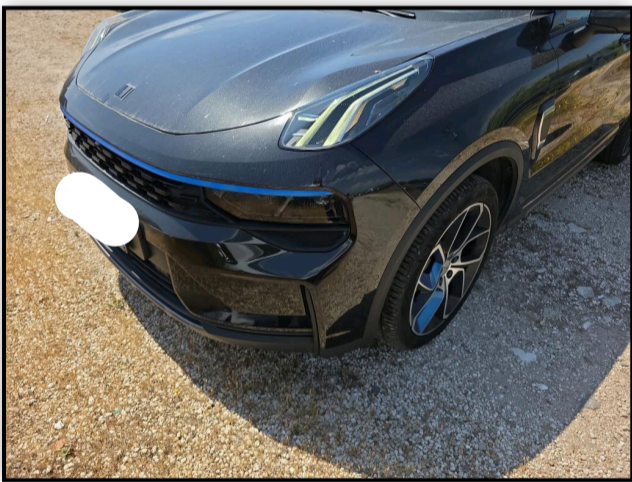
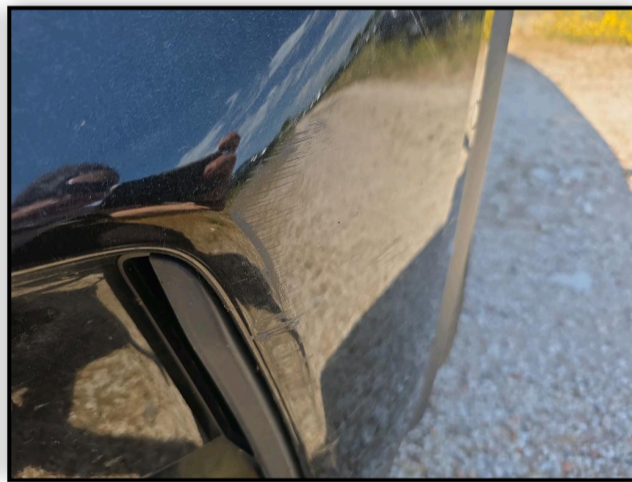
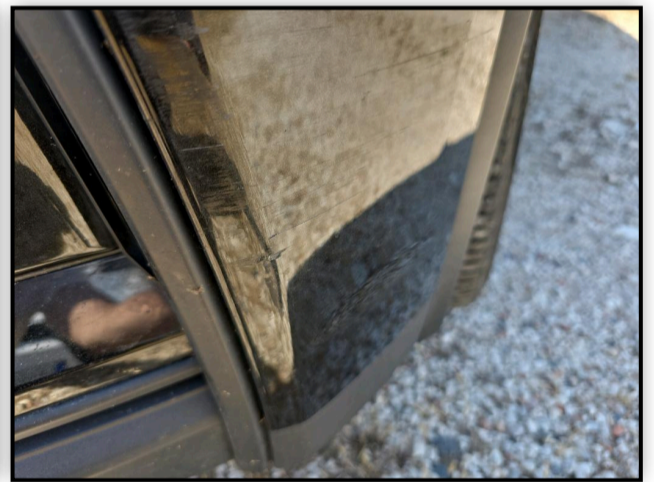
Paraurti ant.

Graffiature
Verniciatura
Davanti

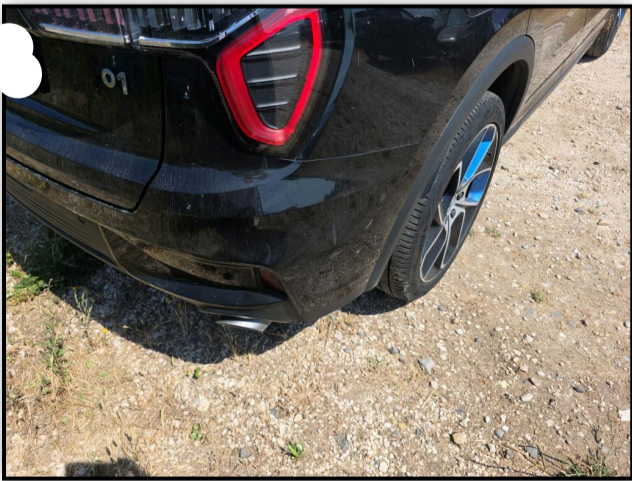
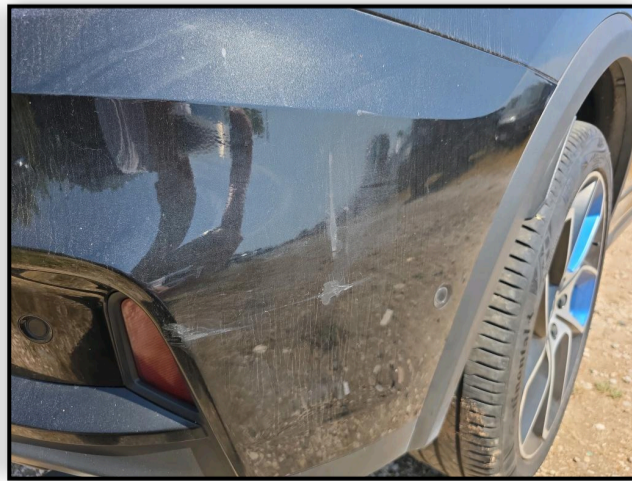
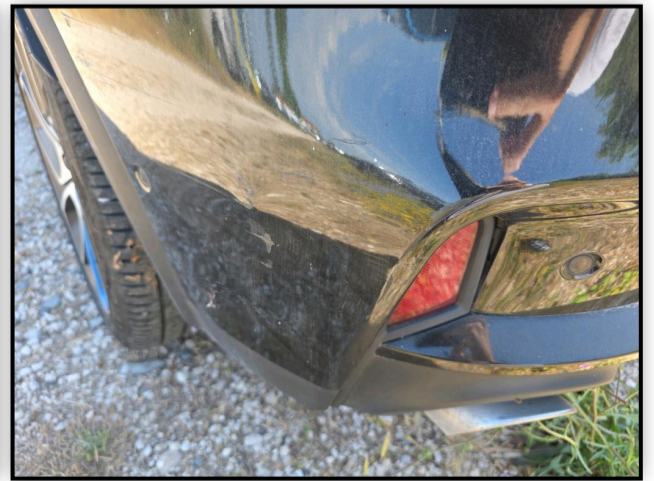
Paraurti post.

Graffiature
Verniciatura
Dietro/posteriore

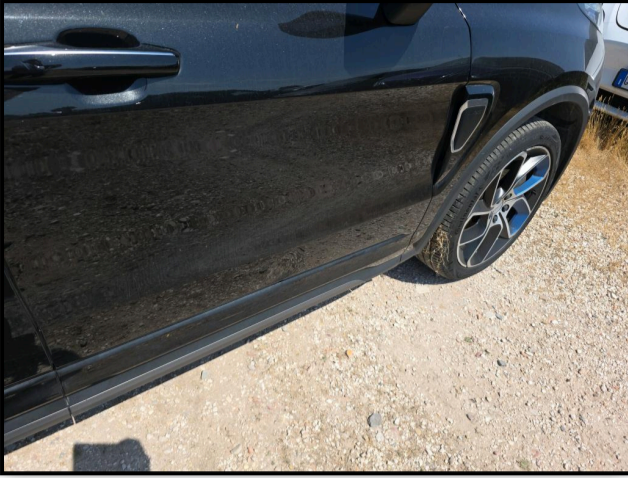
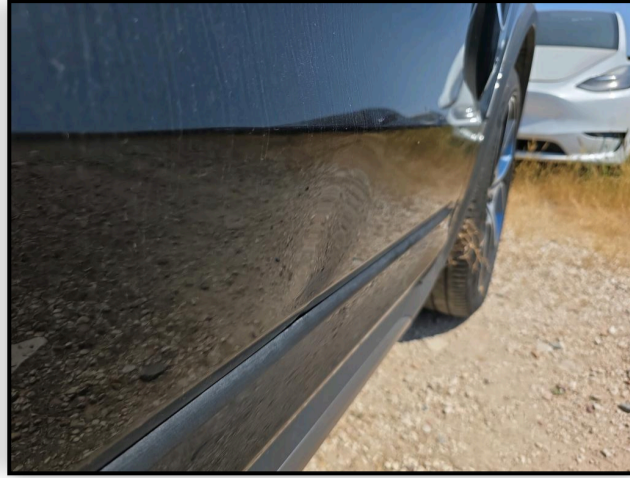
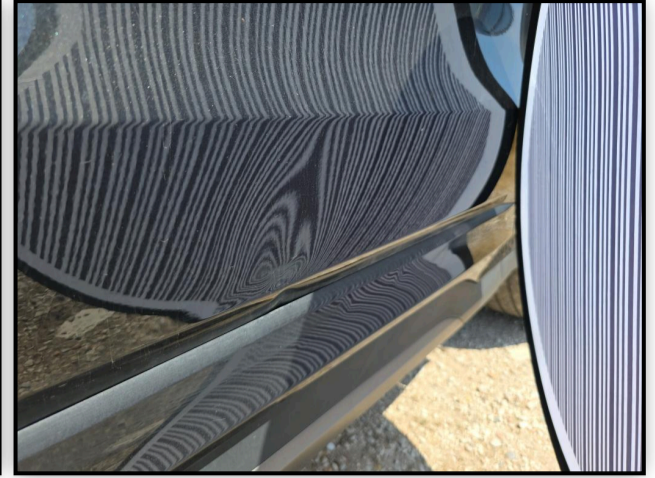
Porta ant. Dx

Ammaccatura

Riparare e dipingere

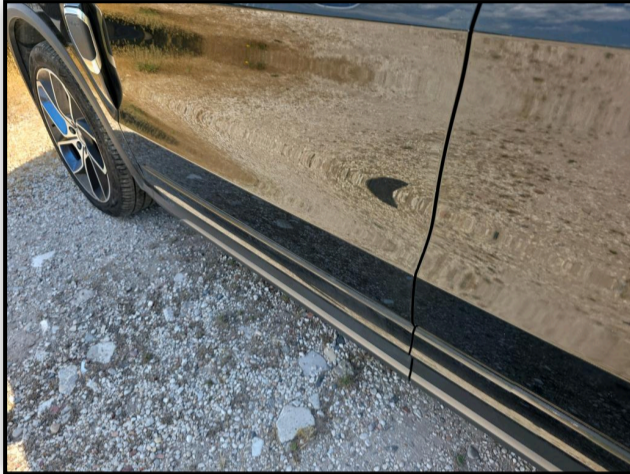
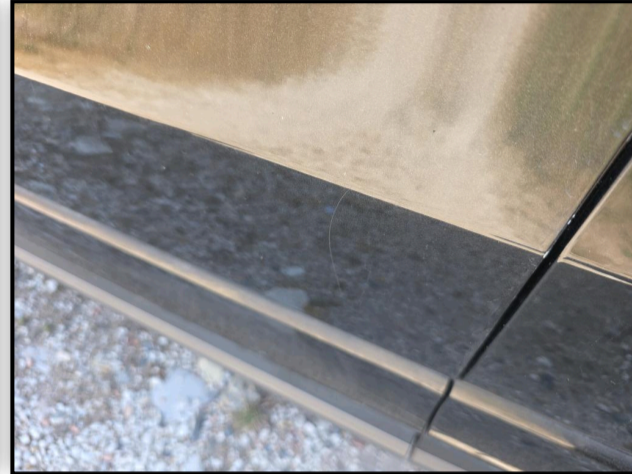
**Porta ant. Sx**

Graffiature

Levigare/lucidare

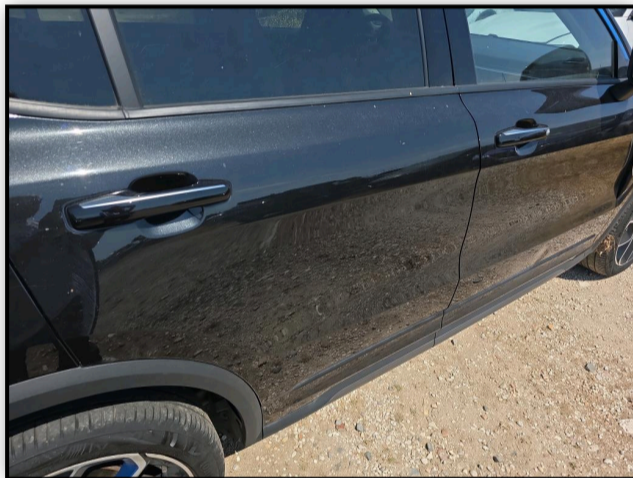
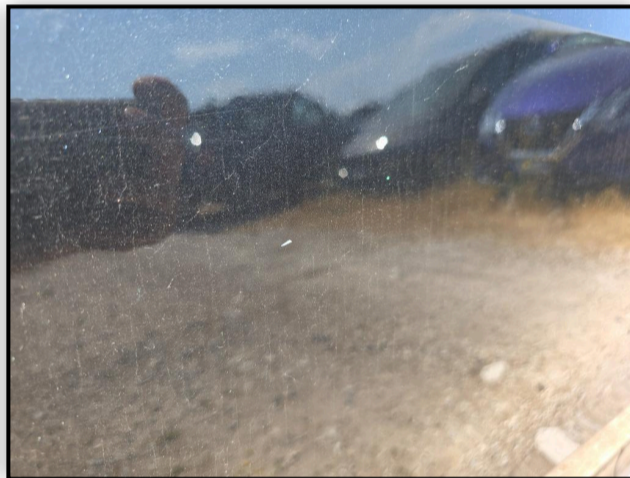
**Porta post. Dx**

Graffiature

PRM

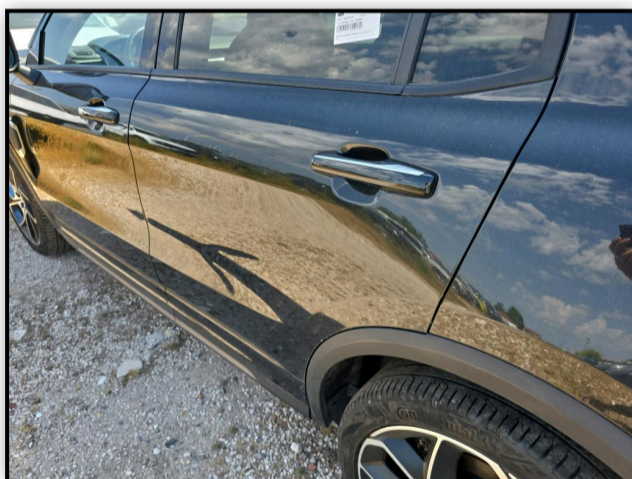
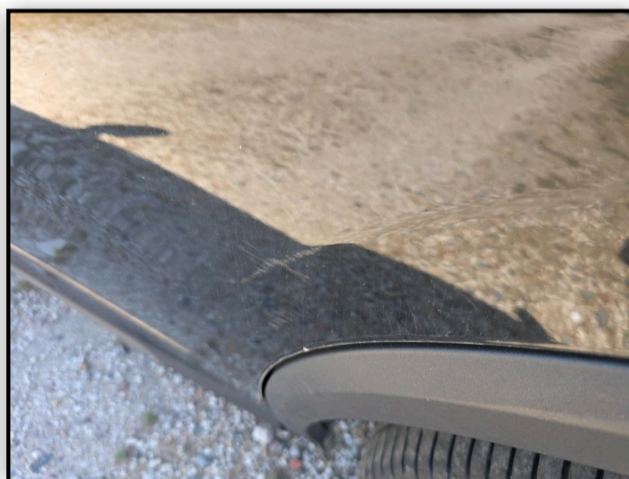
**Porta post. Sx**

Graffiature

Verniciatura

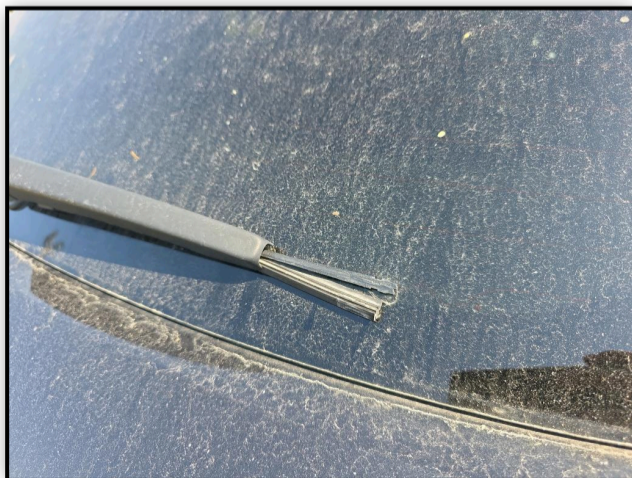
**Spazzola tergilunotto**

Rotto

Sostituire

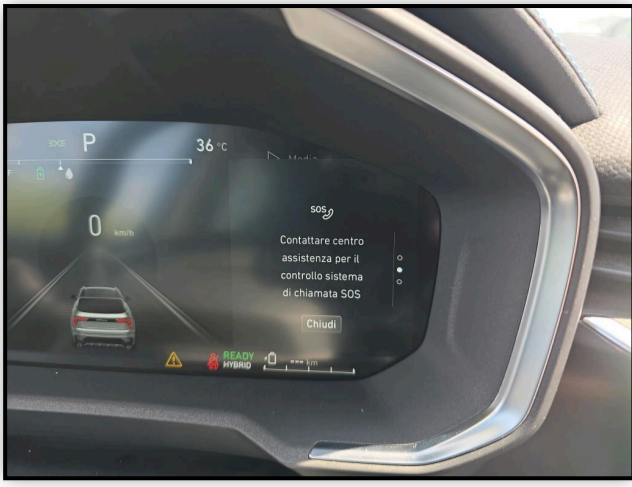
Spia accesa

Spia lampeggiante
Controllo/Controllare
Interni

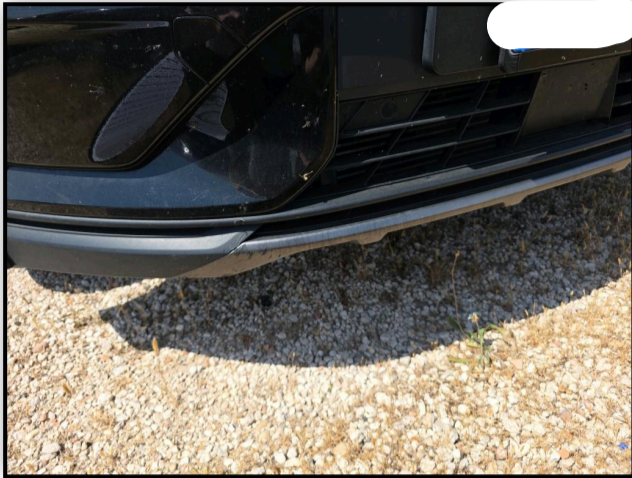
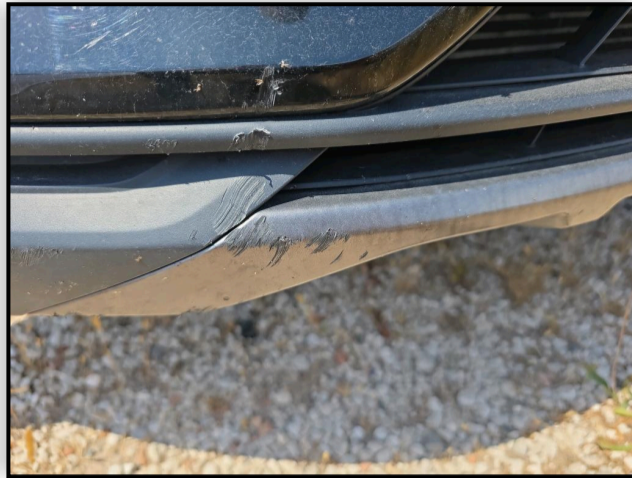
**Spoiler paraurti ant.**

Graffiature
Verniciatura
Davanti
