**Fahrzeug:** KIA Rio 1.2 Edition 7 Schräghecklimousine 5-türig 1197 ccm 84 PS / 62 KW bleifrei 5-Gang Manuell

| Amtliches Kennzeichen: | B -TT 0823 | Fahrgestell-Nummer: | KNADB518AP6781832 |

## Zustandsbericht

| <b>Besichtigungsdatum</b> | 19.06.2026 |

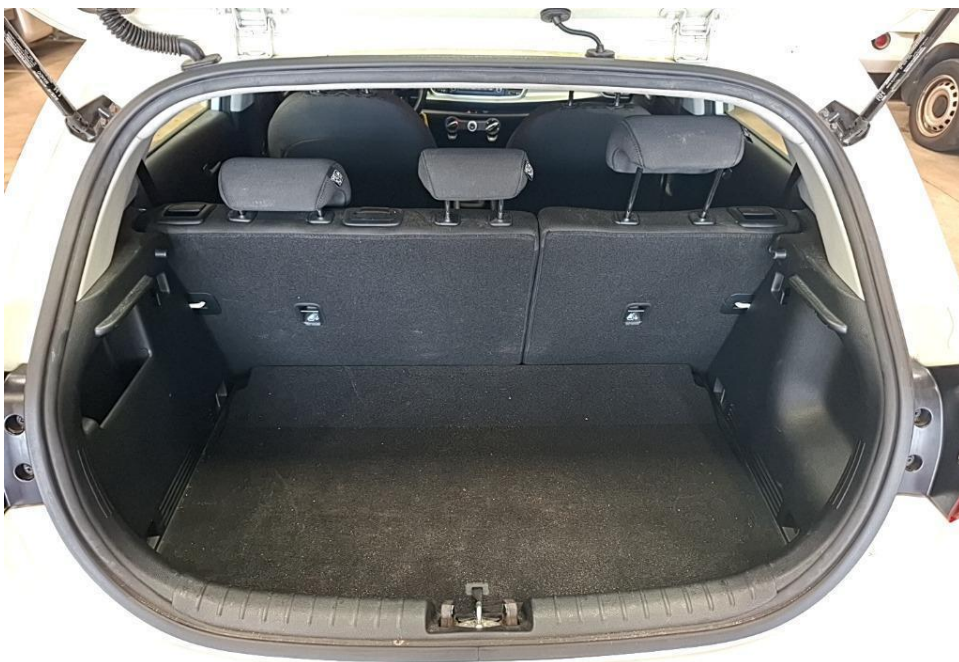
Laderaum Abdeckung, fehlt (Bild 12)

Bild 12. Laderaum, Abdeckung, fehlt, ersetzen

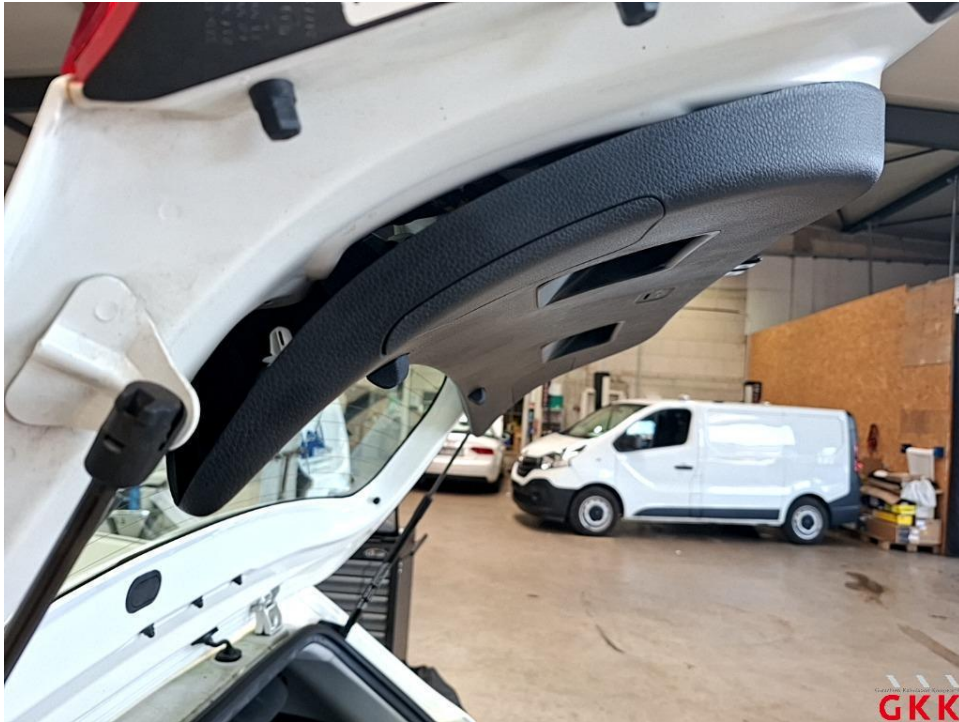
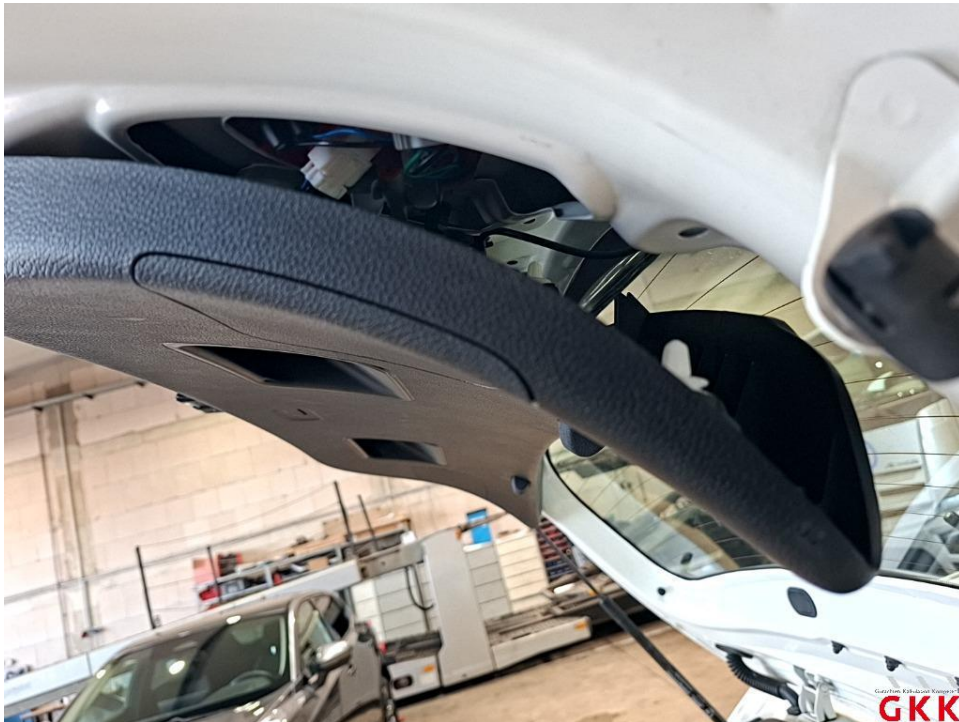
Heckklappe Innenverkleidung, lose (Bild 13, Bild 14)

Bild 13. Heckklappe, Innenverkleidung, lose, instand setzen

Bild 14. Heckklappe, Innenverkleidung, lose, instand setzen

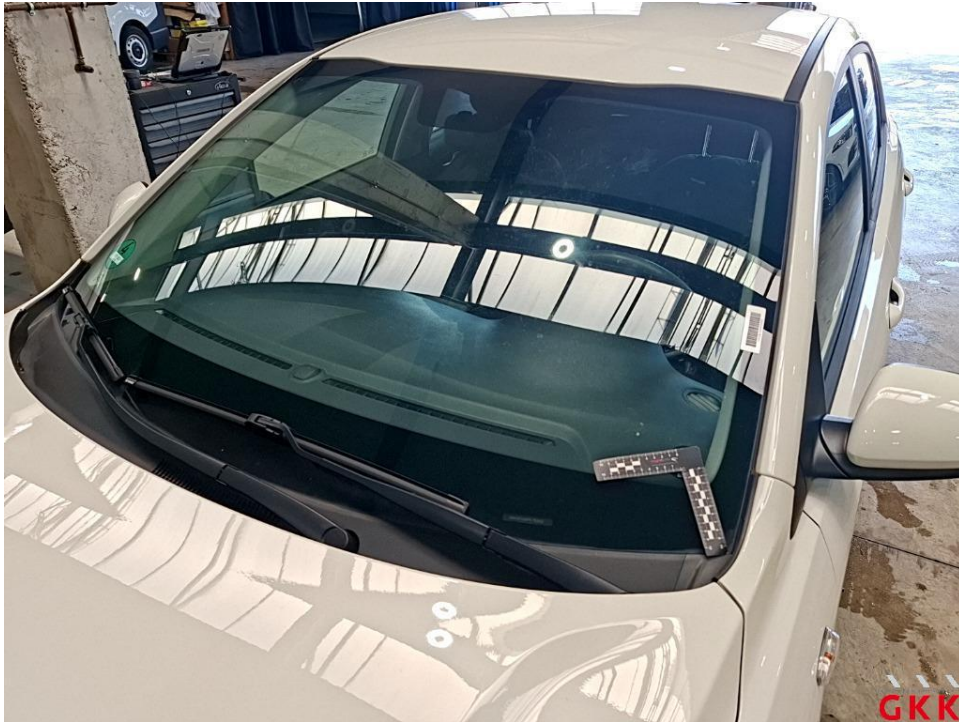
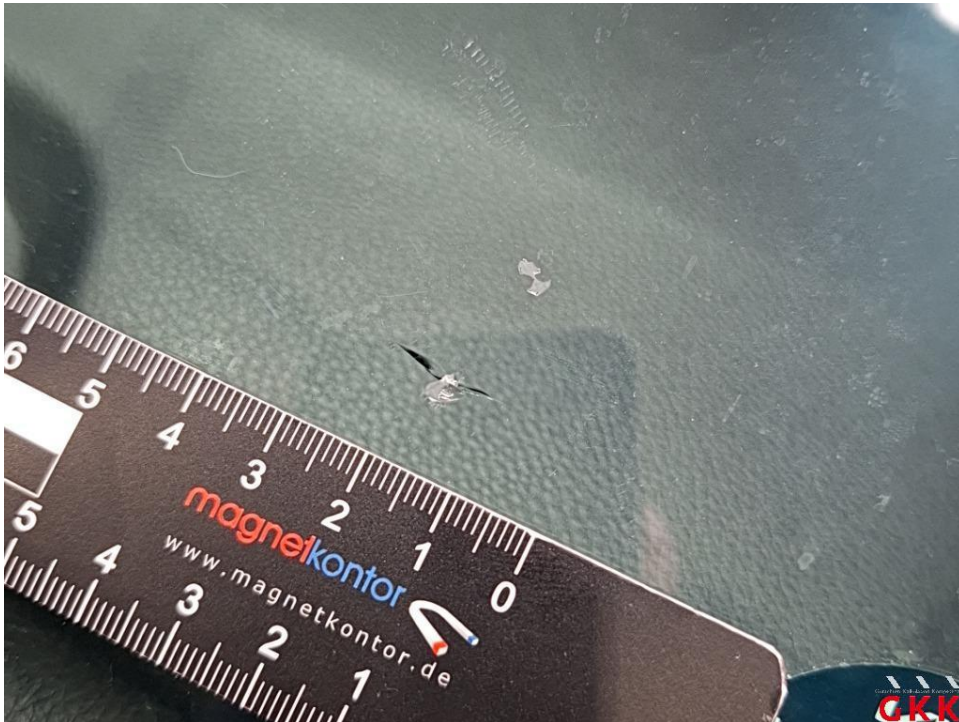
Frontscheibe, Steinschlag mit Rissbildung (Bild 15, Bild 16)

Bild 15. Frontscheibe, Steinschlag mit Rissbildung, ersetzen

Bild 16. Frontscheibe, Steinschlag mit Rissbildung, ersetzen

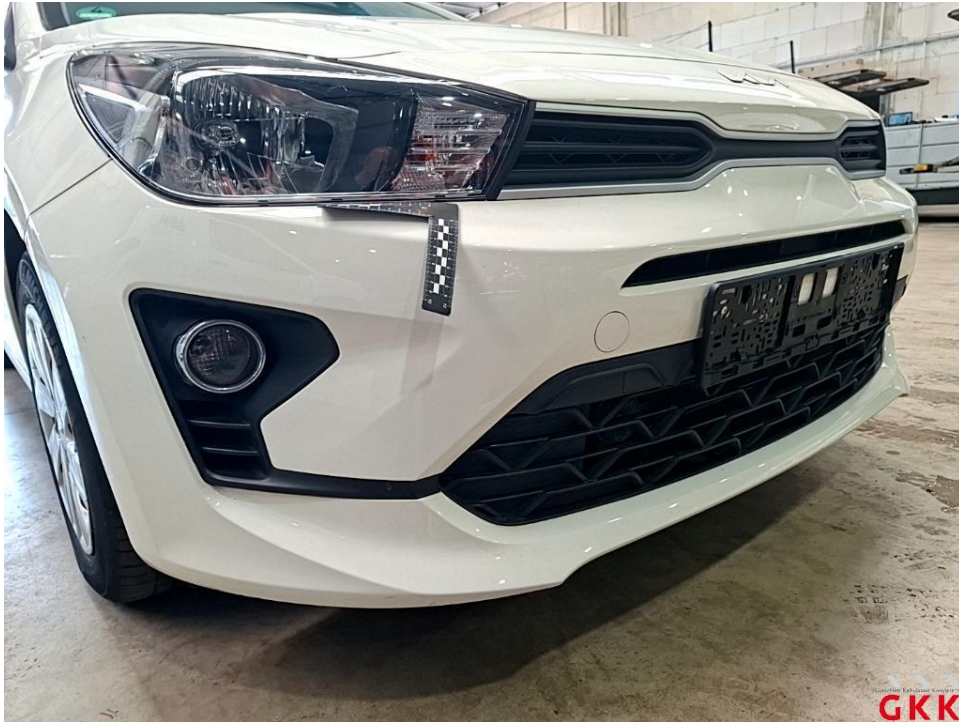
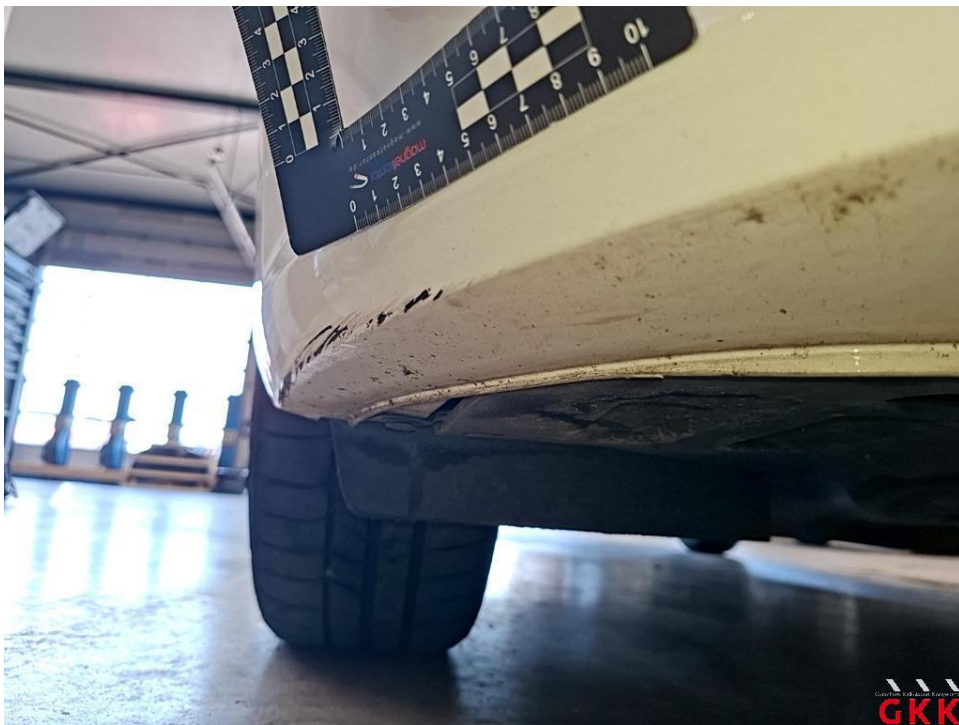
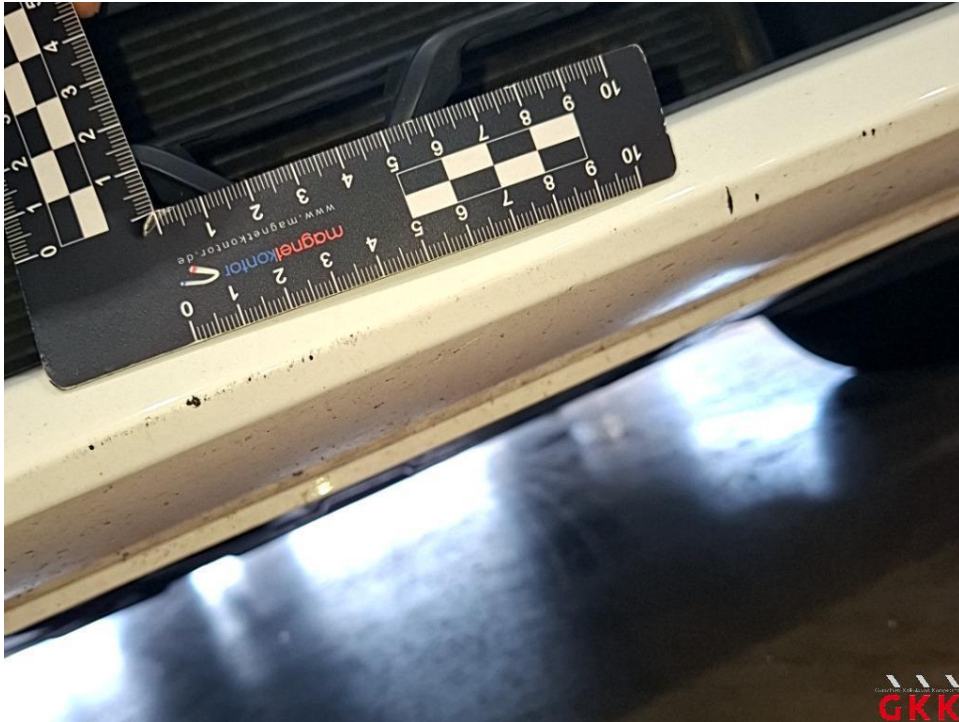
Stoßfänger vorne Verkleidung -lackiert-, verkratzt (Bild 17, Bild 18, Bild 19)

Bild 17. Stoßfänger vorne, Verkleidung -lackiert-, verkratzt, lackieren

Bild 18. Stoßfänger vorne, Verkleidung -lackiert-, verkratzt, lackieren

Bild 19. Stoßfänger vorne, Verkleidung -lackiert-, verkratzt, lackieren

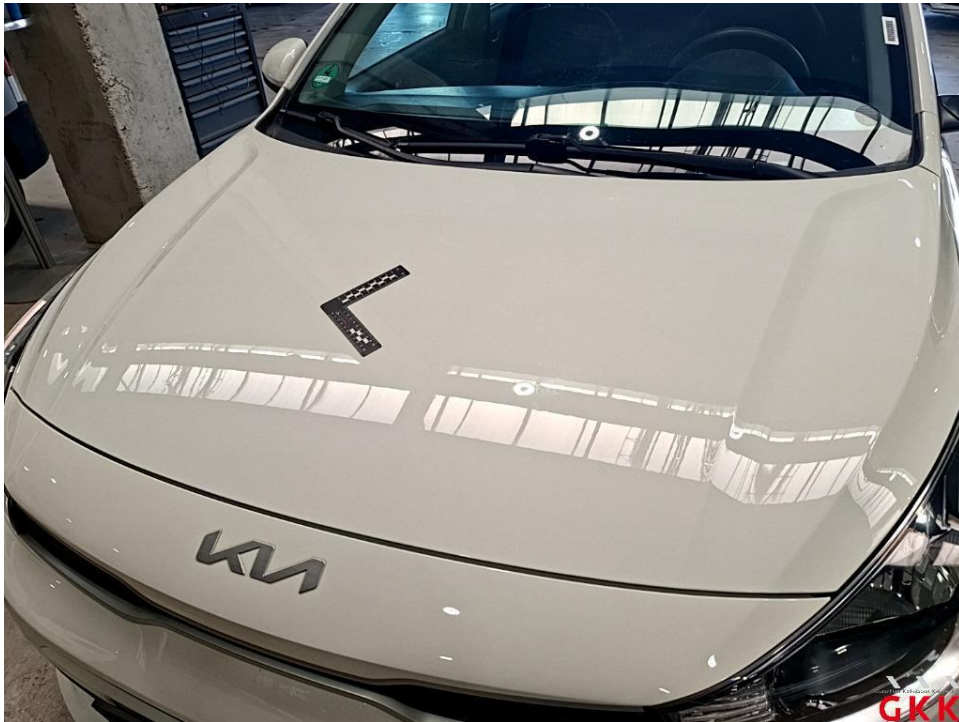
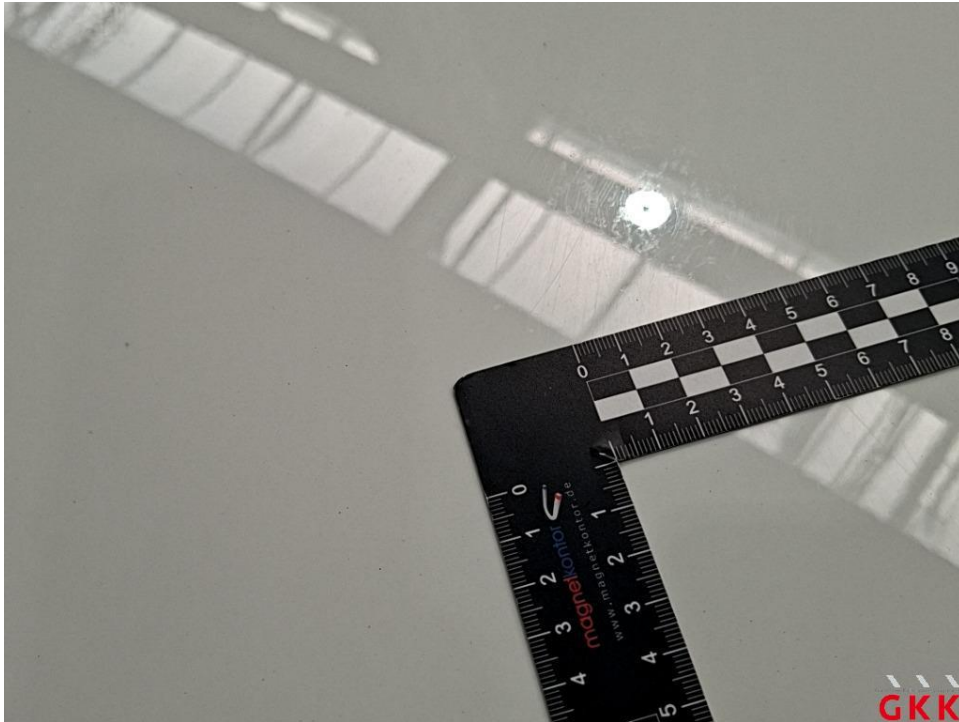
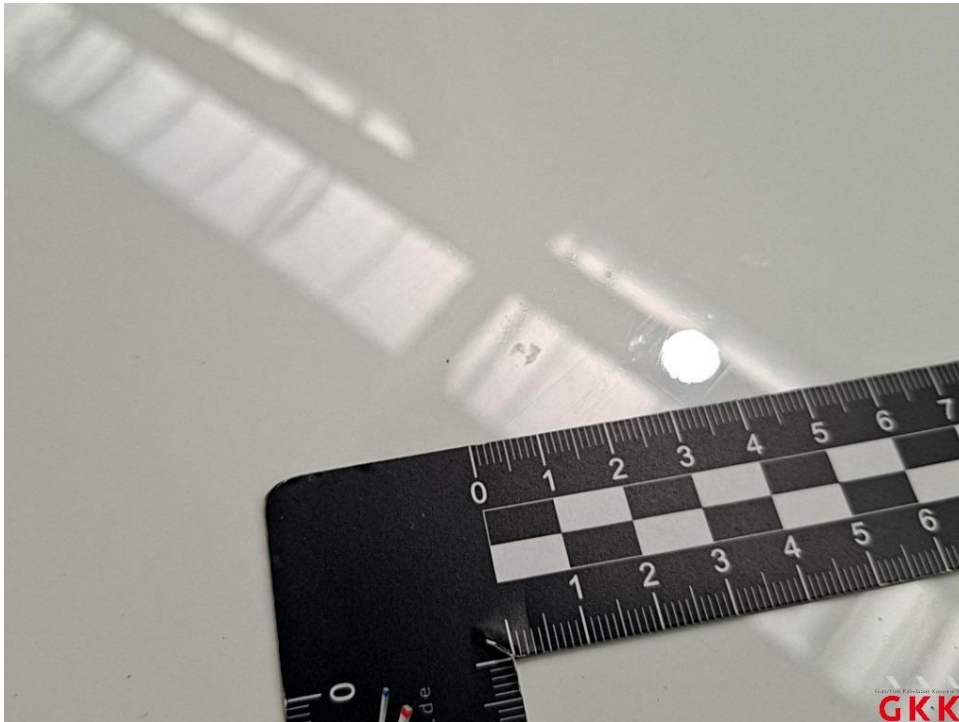
Motorhaube, Lackierung verätzt (Bild 20, Bild 21, Bild 22)

Bild 20. Motorhaube, Lackierung verätzt, lackieren

Bild 21. Motorhaube, Lackierung verätzt, lackieren

Bild 22. Motorhaube, Lackierung verätzt, lackieren

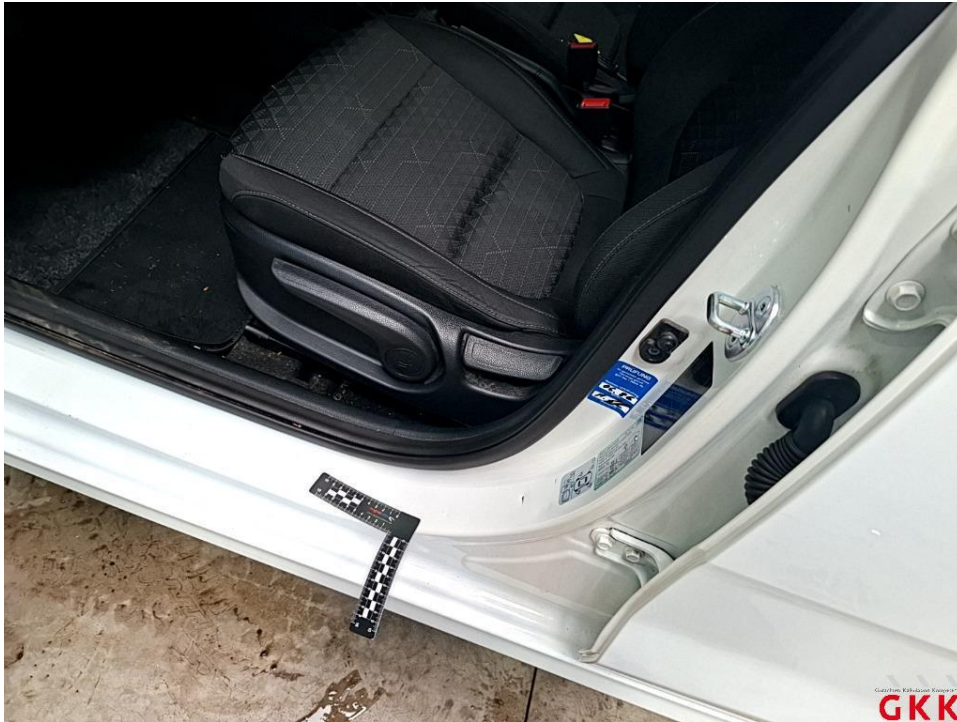
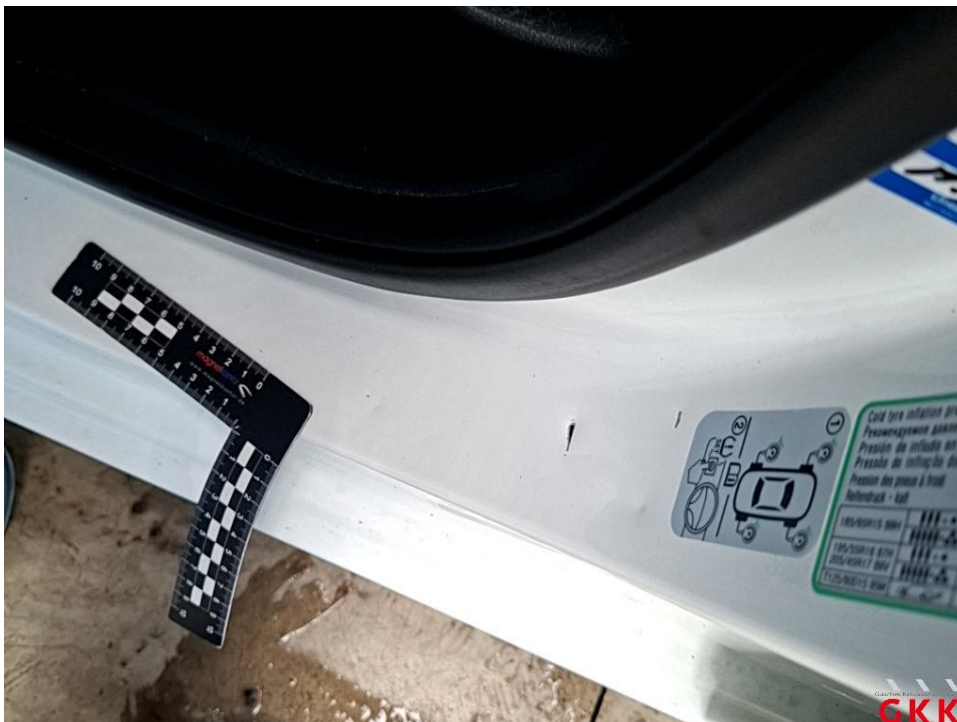
Tür vorne links Einstieg, beschädigt (Bild 23, Bild 24)

Bild 23. Tür vorne links, Einstieg, beschädigt, instand setzen - lackieren

Bild 24. Tür vorne links, Einstieg, beschädigt, instand setzen - lackieren

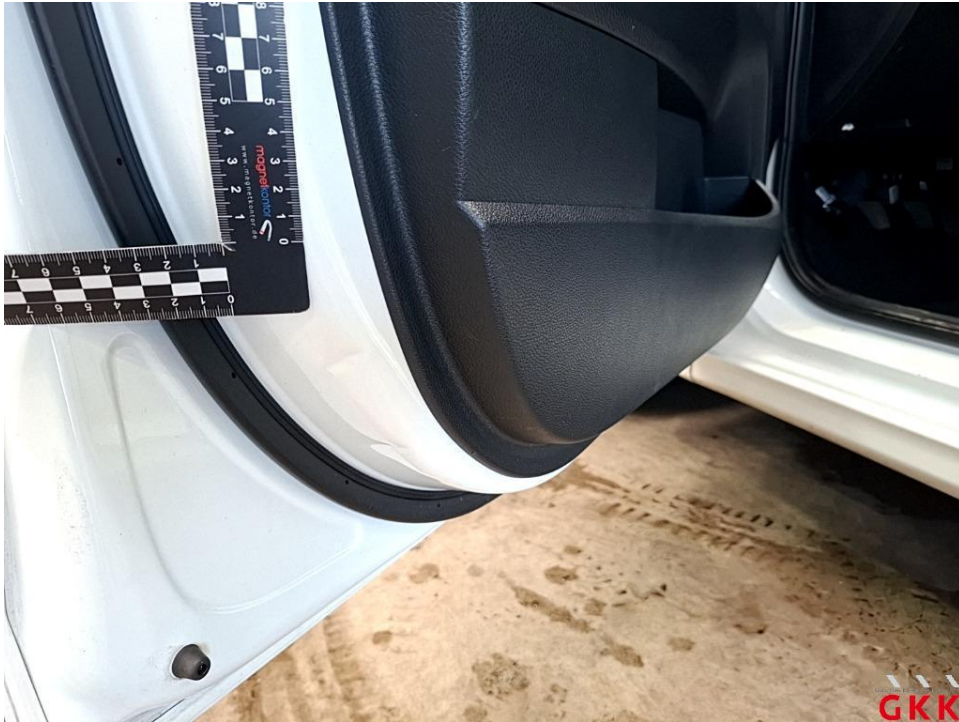
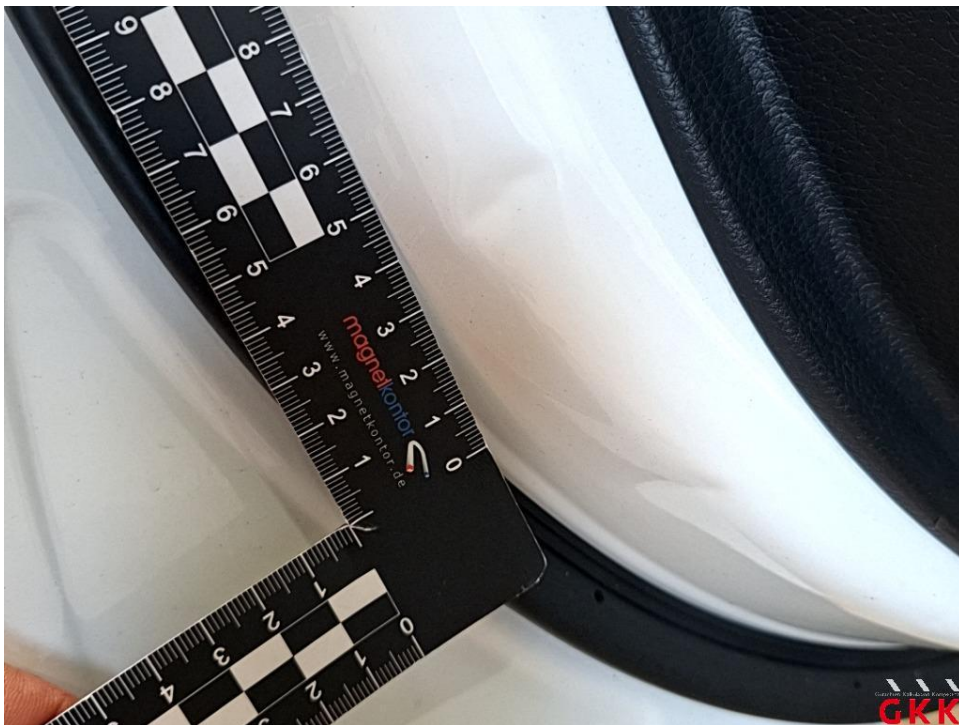
Tür vorne links innen, beschädigt (Bild 25, Bild 26)

Bild 25. Tür vorne links, innen, beschädigt, instand setzen - lackieren

Bild 26. Tür vorne links, innen, beschädigt, instand setzen - lackieren

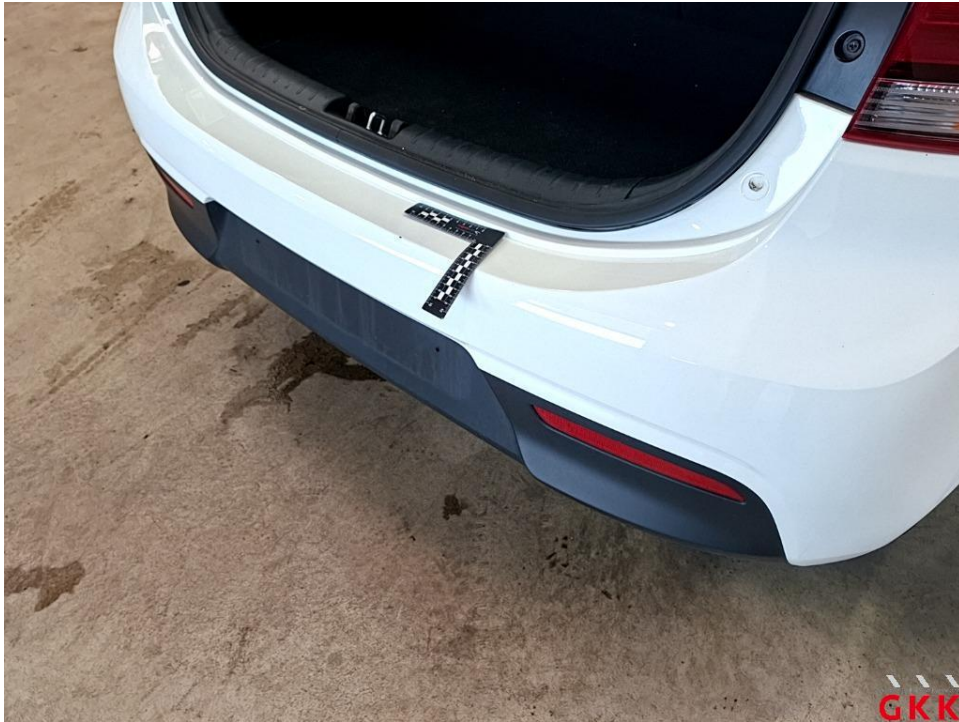
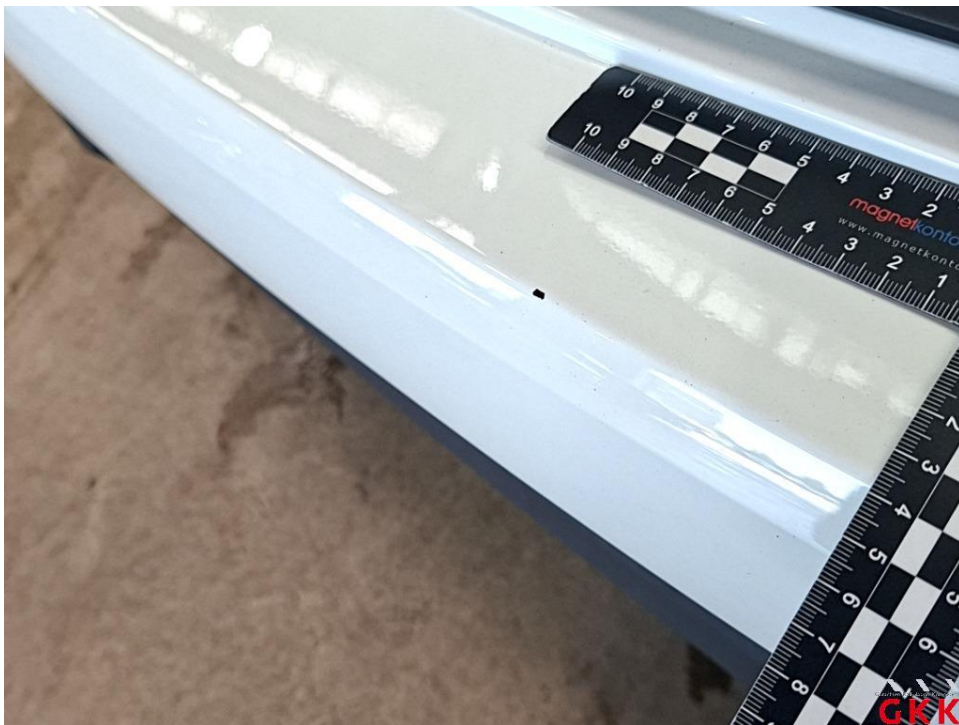
Stoßfänger hinten Verkleidung -lackiert-, verkratzt (Bild 27, Bild 28)

Bild 27. Stoßfänger hinten, Verkleidung -lackiert-, verkratzt, auslegen, schleifen, polieren

Bild 28. Stoßfänger hinten, Verkleidung -lackiert-, verkratzt, auslegen, schleifen, polieren

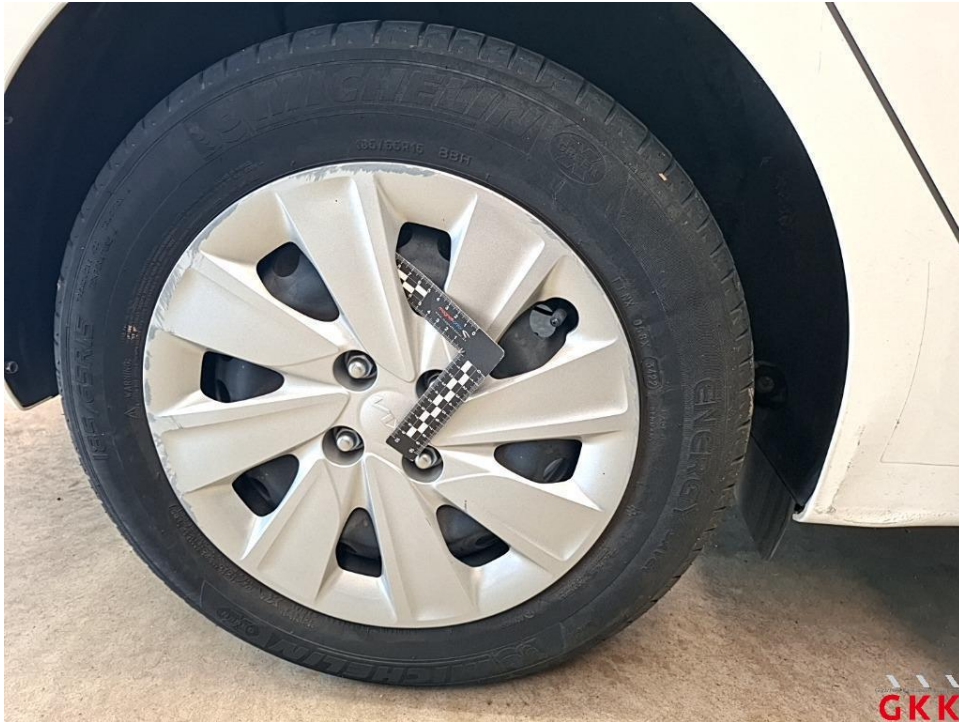
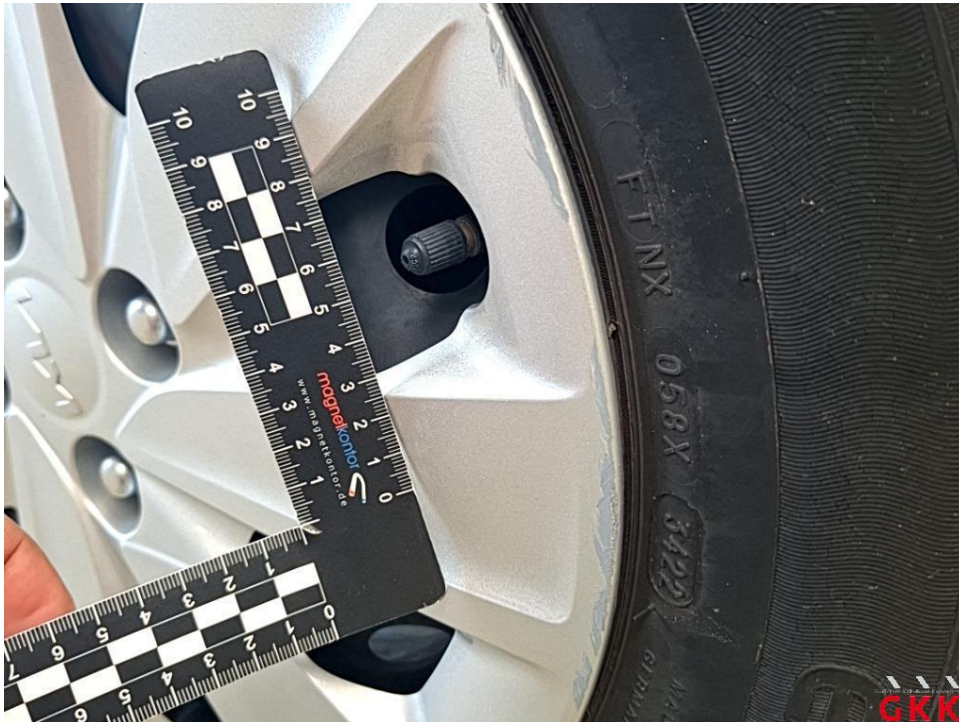
Radkappe(n) hinten rechts, verkratzt (Bild 29, Bild 30)

Bild 29. Radkappe(n), hinten rechts, verkratzt, ersetzen

Bild 30. Radkappe(n), hinten rechts, verkratzt, ersetzen

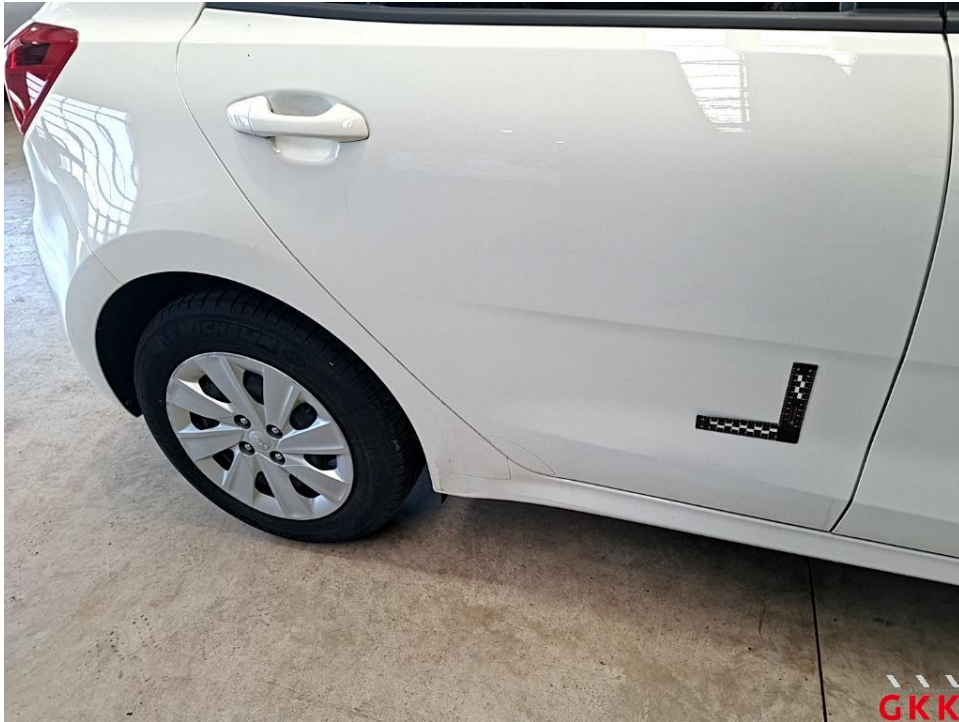
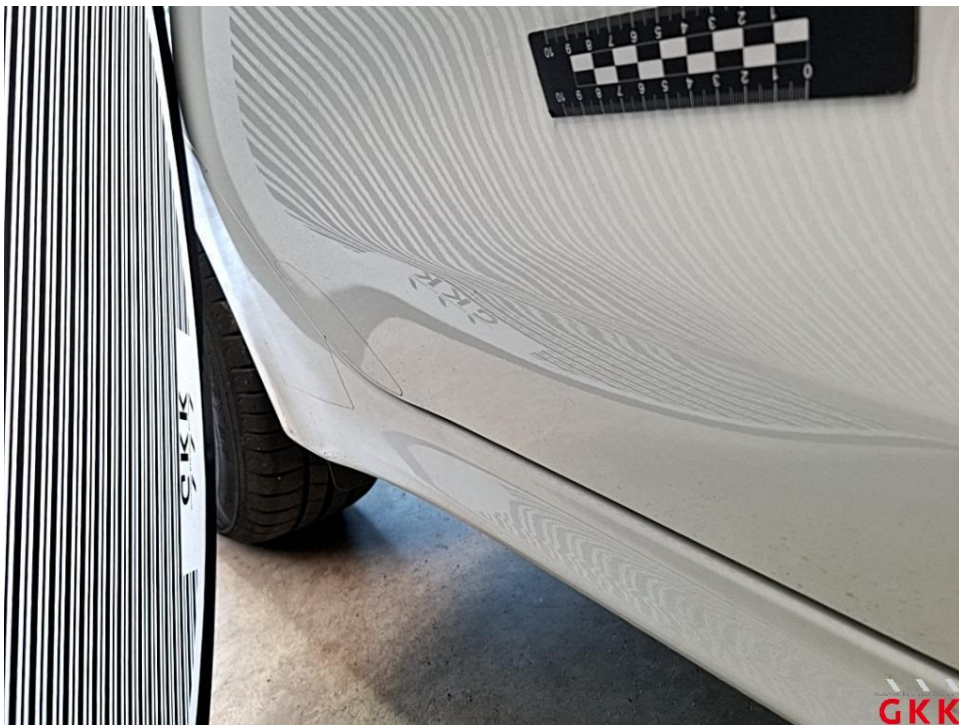
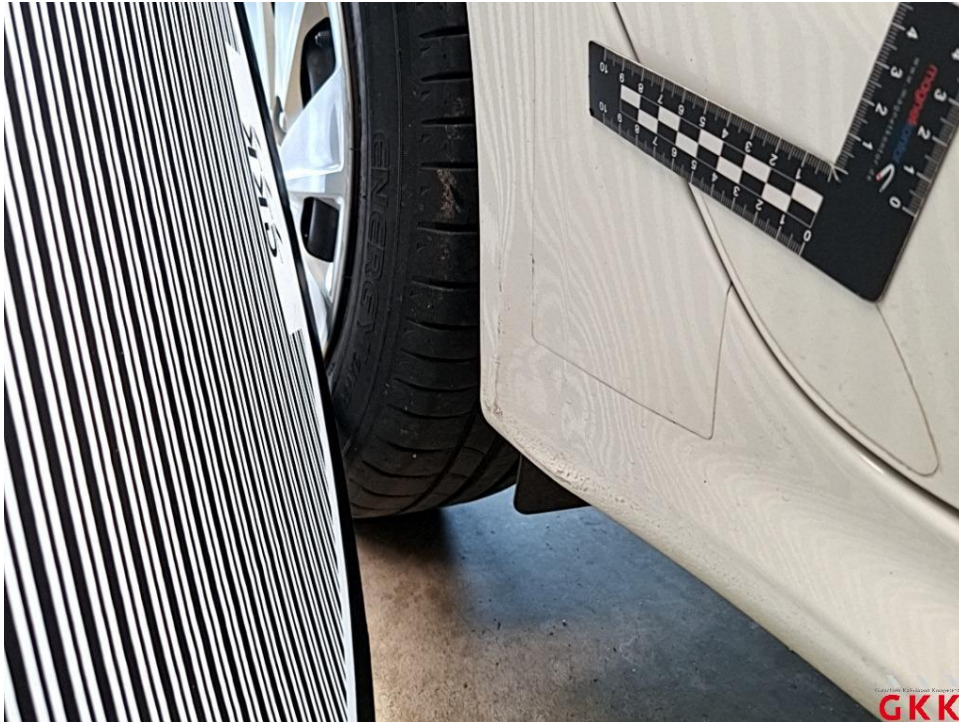
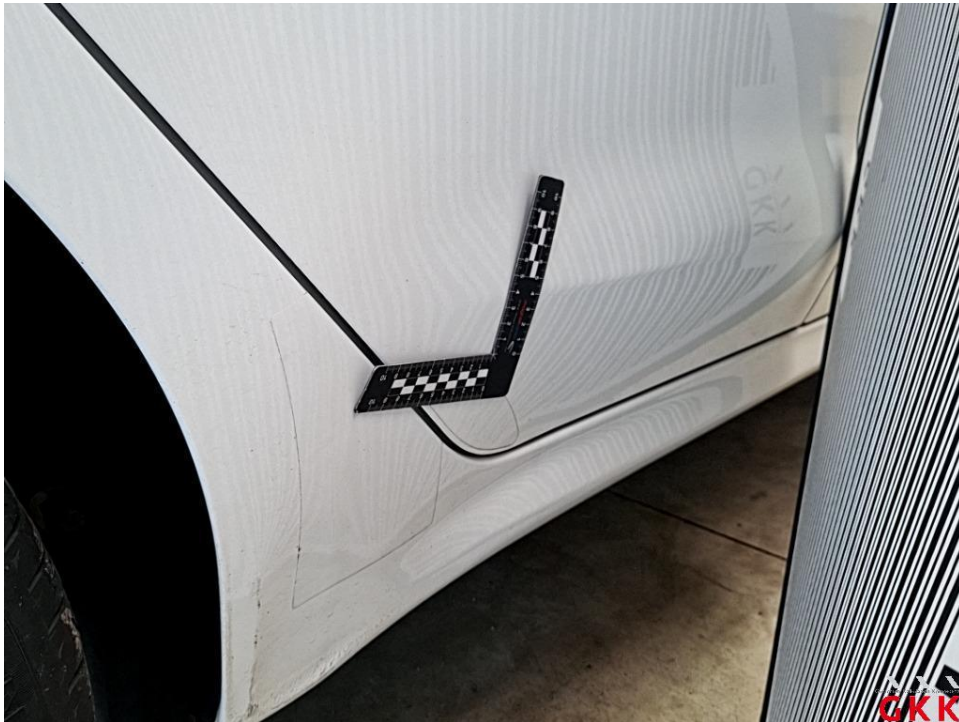
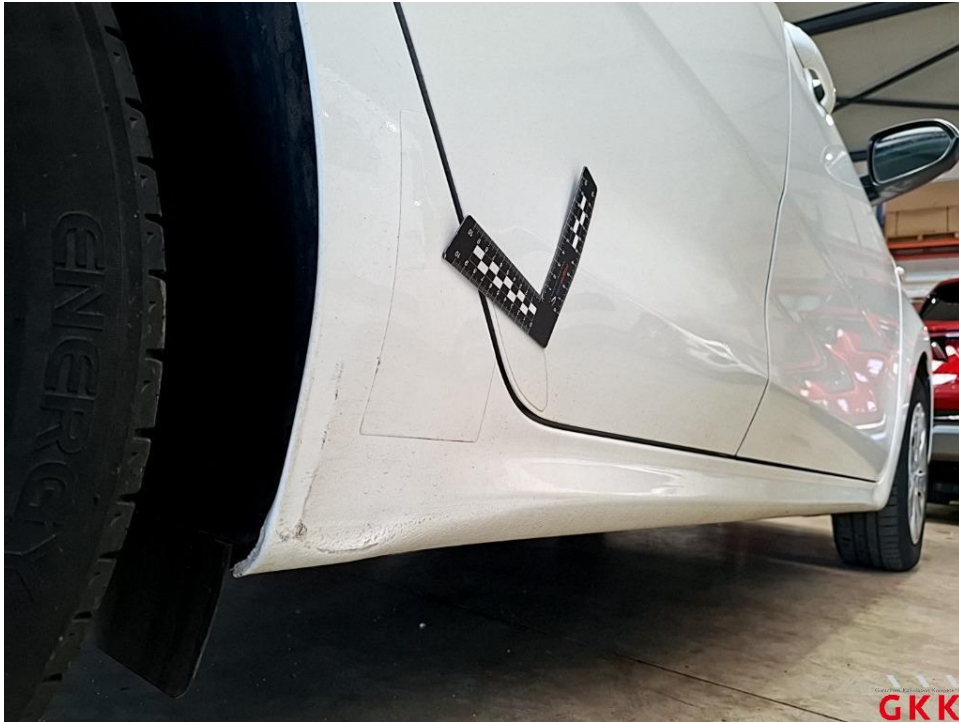
| Anmerkungen |
|---|
| Unfallschaden: Unfallschaden Seite rechts. |

Fahrzeug Seite rechts, Unfallschaden (Bild 31, Bild 32, Bild 33, Bild 34, Bild 35)

Bild 31. Fahrzeug, Seite rechts, Unfallschaden, Unfallschaden beheben

Bild 32. Fahrzeug, Seite rechts, Unfallschaden, Unfallschaden beheben

Bild 33. Fahrzeug, Seite rechts, Unfallschaden, Unfallschaden beheben

Bild 34. Fahrzeug, Seite rechts, Unfallschaden, Unfallschaden beheben

Bild 35. Fahrzeug, Seite rechts, Unfallschaden, Unfallschaden beheben

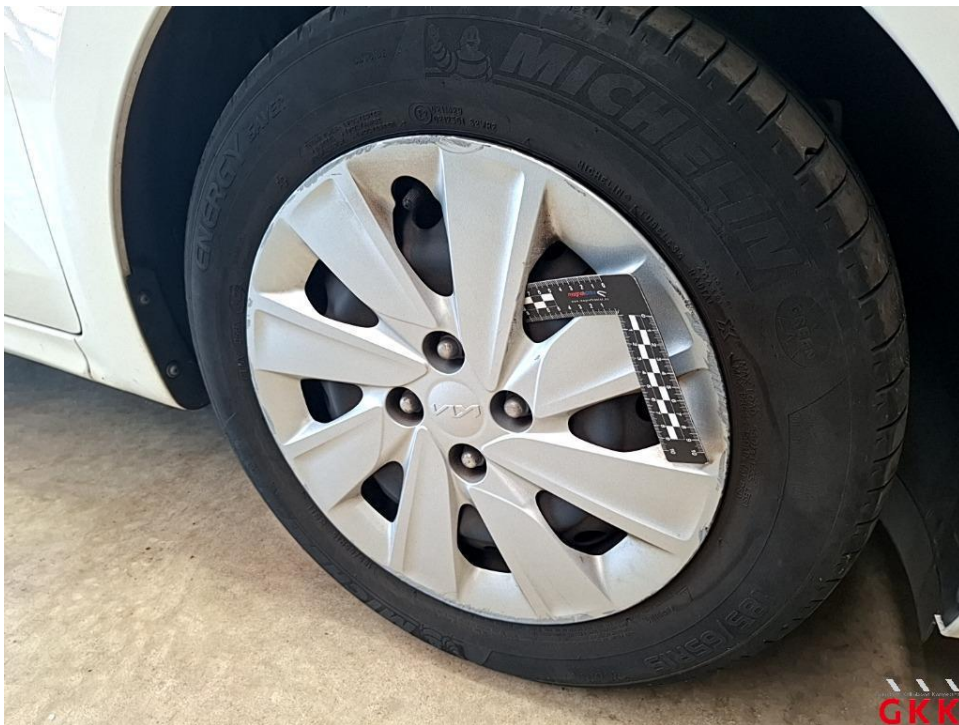
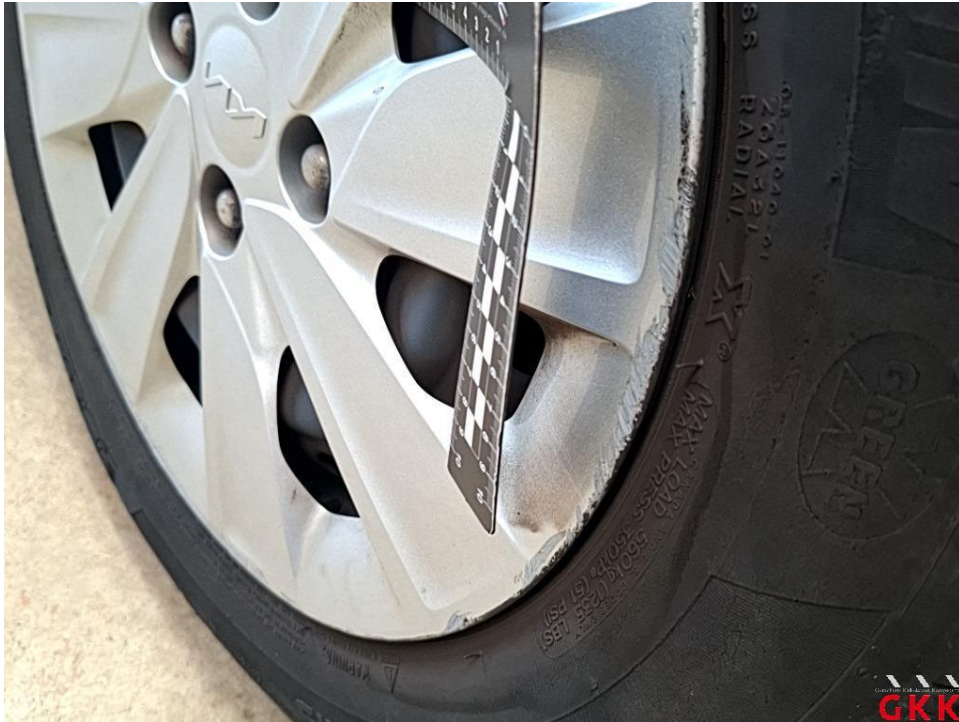
Radkappe(n) vorne rechts, verkratzt (Bild 36, Bild 37)

Bild 36. Radkappe(n), vorne rechts, verkratzt, ersetzen

Bild 37. Radkappe(n), vorne rechts, verkratzt, ersetzen

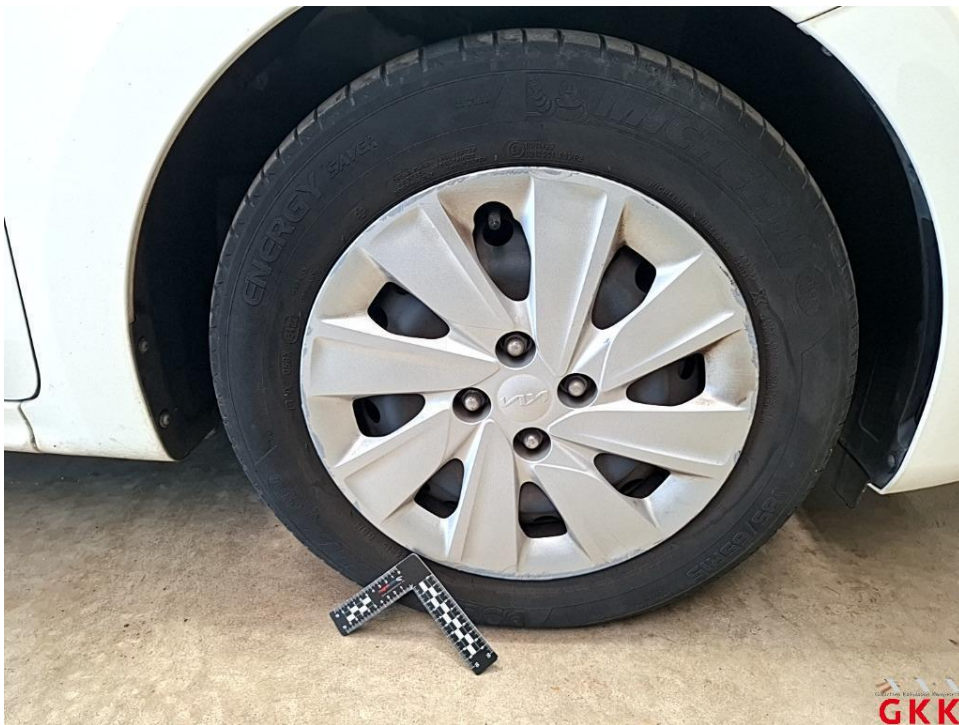
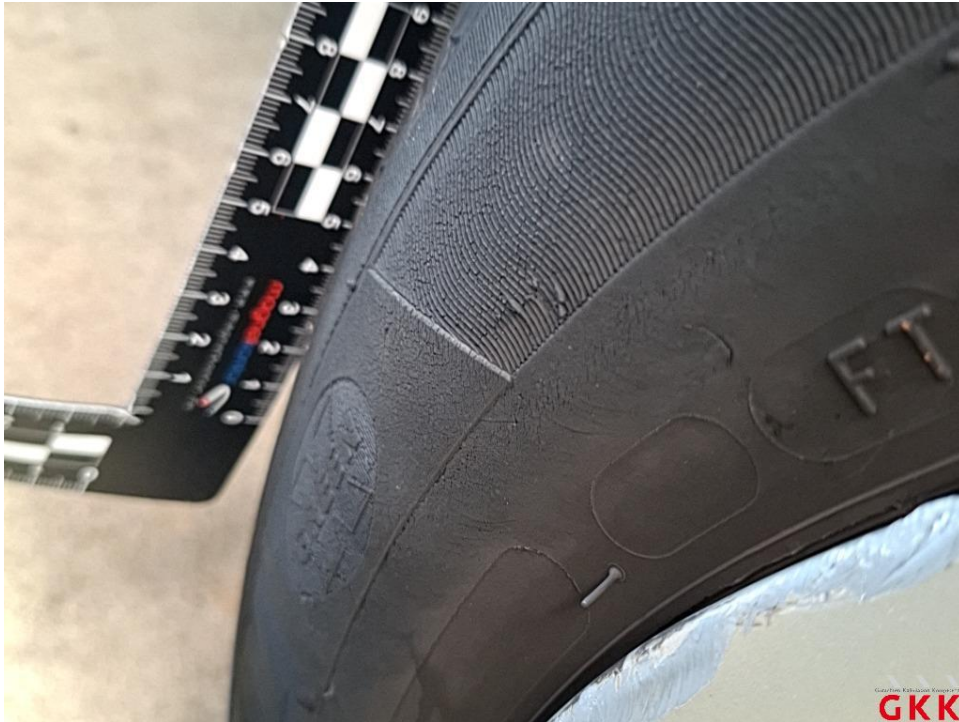
Reifen vorne rechts, beschädigt (Bild 38, Bild 39)

Bild 38. Reifen, vorne rechts, beschädigt, ersetzen

Bild 39. Reifen, vorne rechts, beschädigt, ersetzen

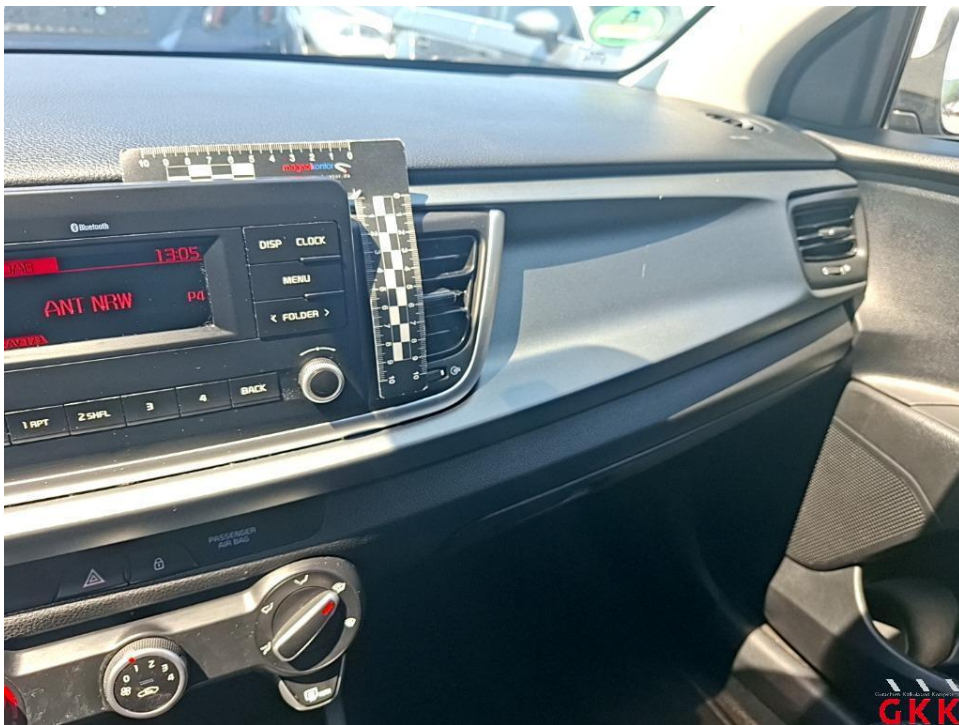
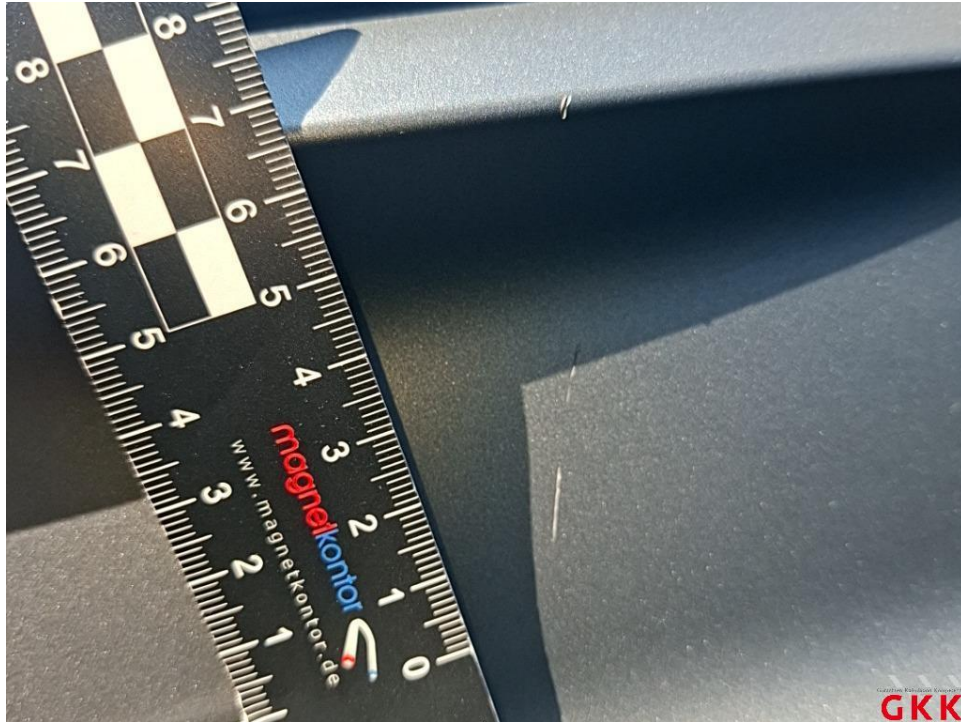
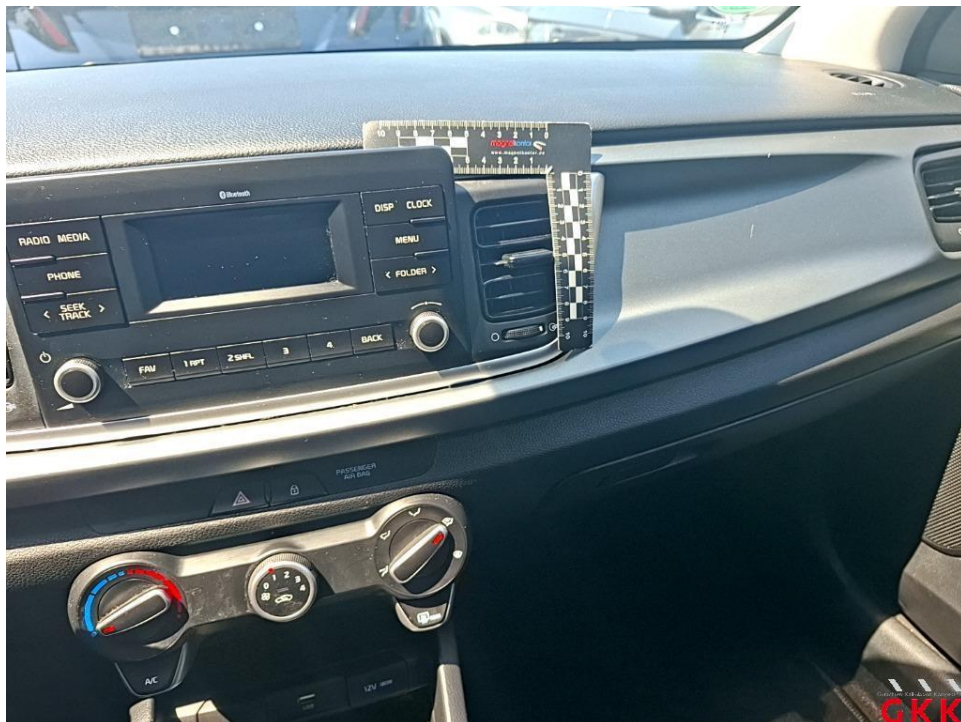
Armaturenbrett Blende, verkratzt (Bild 40, Bild 41, Bild 42)

Bild 40. Armaturenbrett, Blende, verkratzt, Smartrepair

Bild 41. Armaturenbrett, Blende, verkratzt, Smartrepair

Bild 42. Armaturenbrett, Blende, verkratzt, Smartrepair
