GKK Gutachten GmbH

## Wertgutachten

| Fahrzeugident.-Nr. SJNTAAJ12U2156159 | | | |
| Typ / Verkaufsbez. | Qashqai N-Connecta 1,3 DIG-T MHEV | Laufleistung abgelesen | 27.911 km |

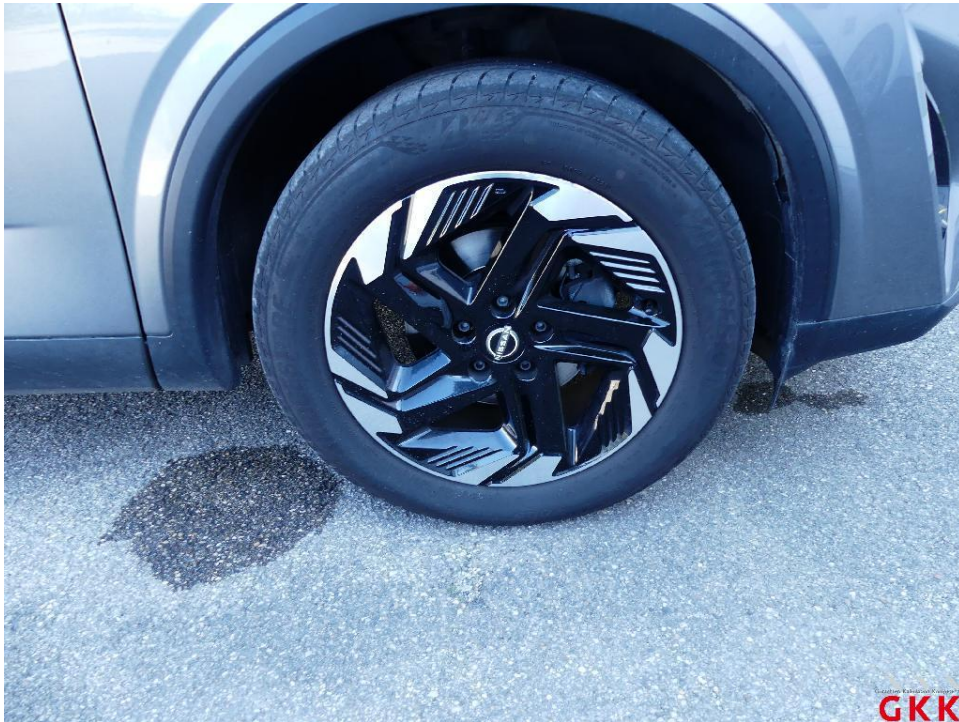
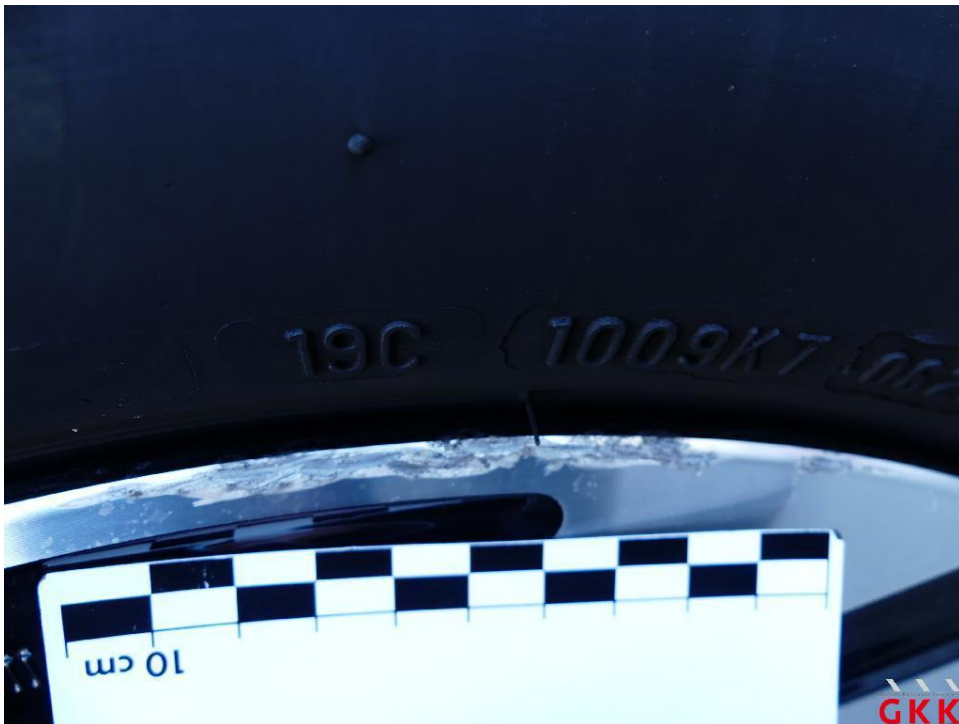
| Wertbeeinflussende Faktoren | | |
|---|---|---|
| LM-Rad vorne rechts, Materialabtrag, Minderwert (Bild 15, Bild 16) | 150,00 € | 150,00 € |

Bild 15 LM-Rad, vorne rechts, Materialabtrag, Minderwert

Bild 16 LM-Rad, vorne rechts, Materialabtrag, Minderwert

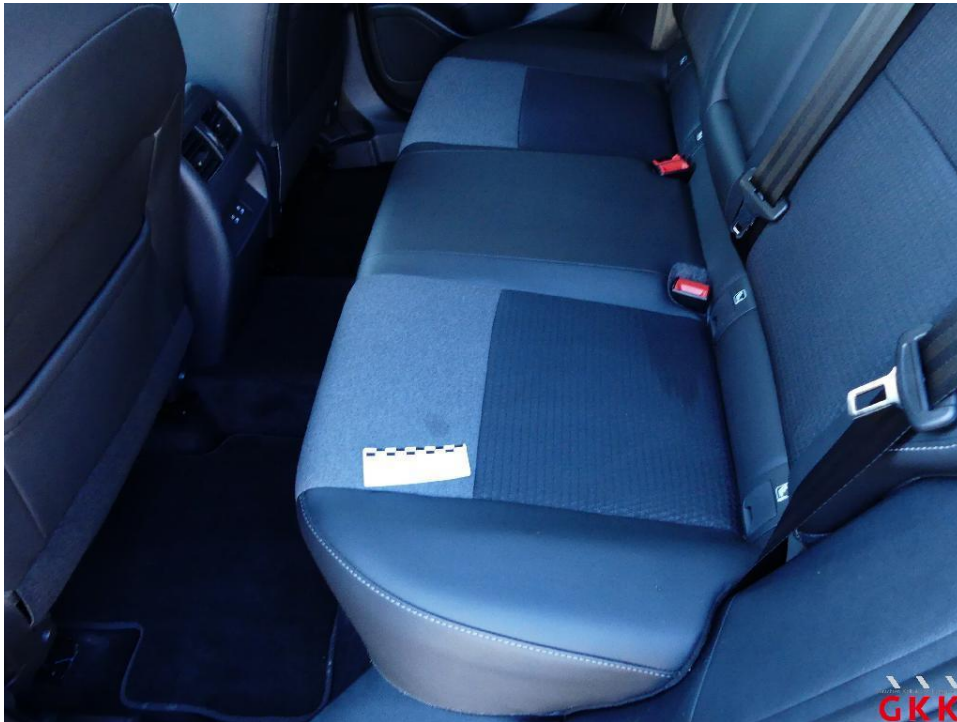
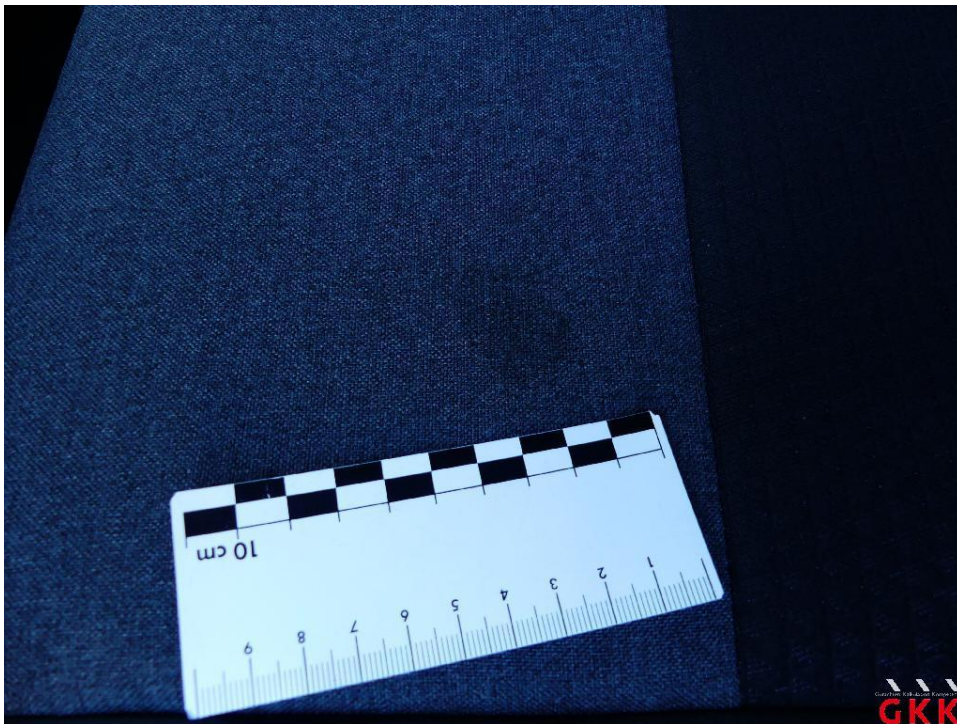
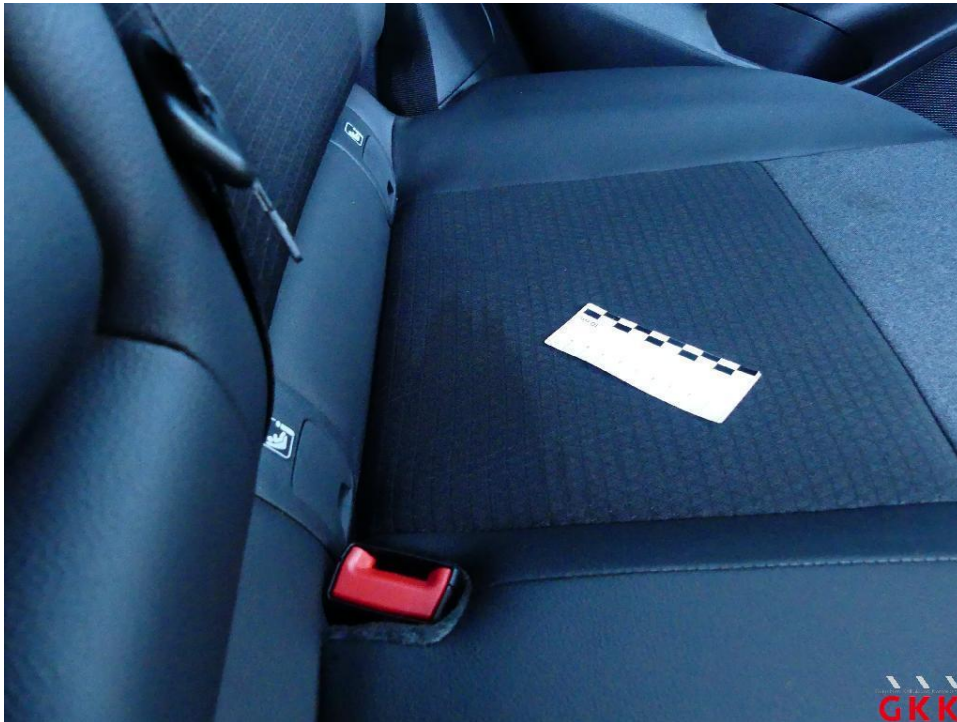
| Wertbeeinflussende Faktoren | | |
|---|---|---|
| Sitzbank hinten Bezug Sitzkissen -Stoff-, verschmutzt, aufbereiten (Bild 17, Bild 18, Bild 19) | 79,76 € | 79,76 € |

Bild 17 Sitzbank hinten, Bezug Sitzkissen -Stoff-, verschmutzt, aufbereiten

Bild 18 Sitzbank hinten, Bezug Sitzkissen -Stoff-, verschmutzt, aufbereiten

Bild 19 Sitzbank hinten, Bezug Sitzkissen -Stoff-, verschmutzt, aufbereiten

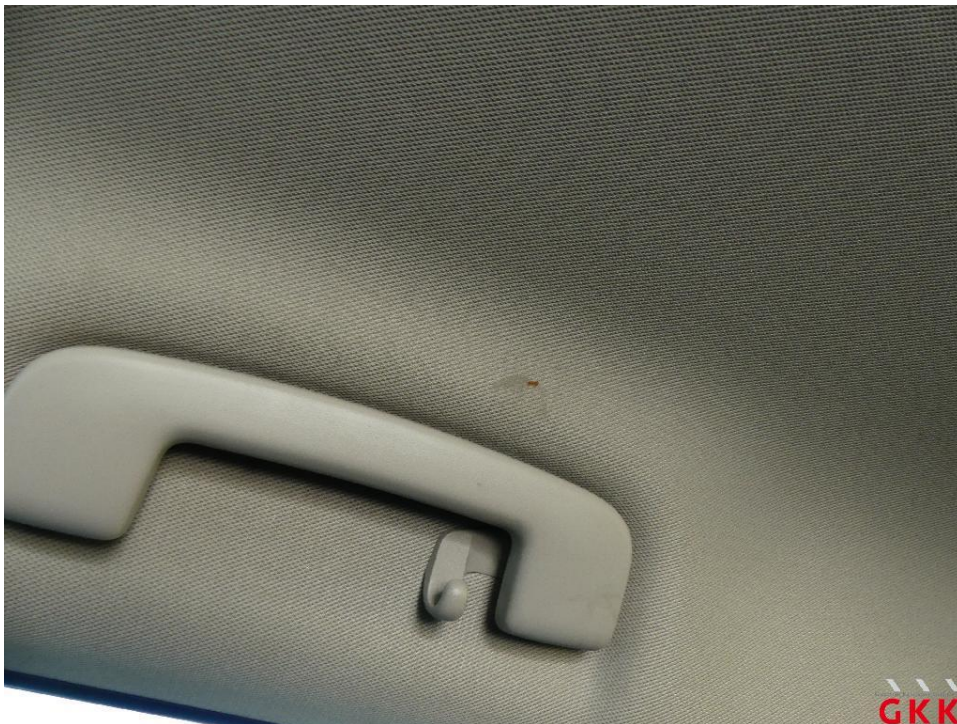
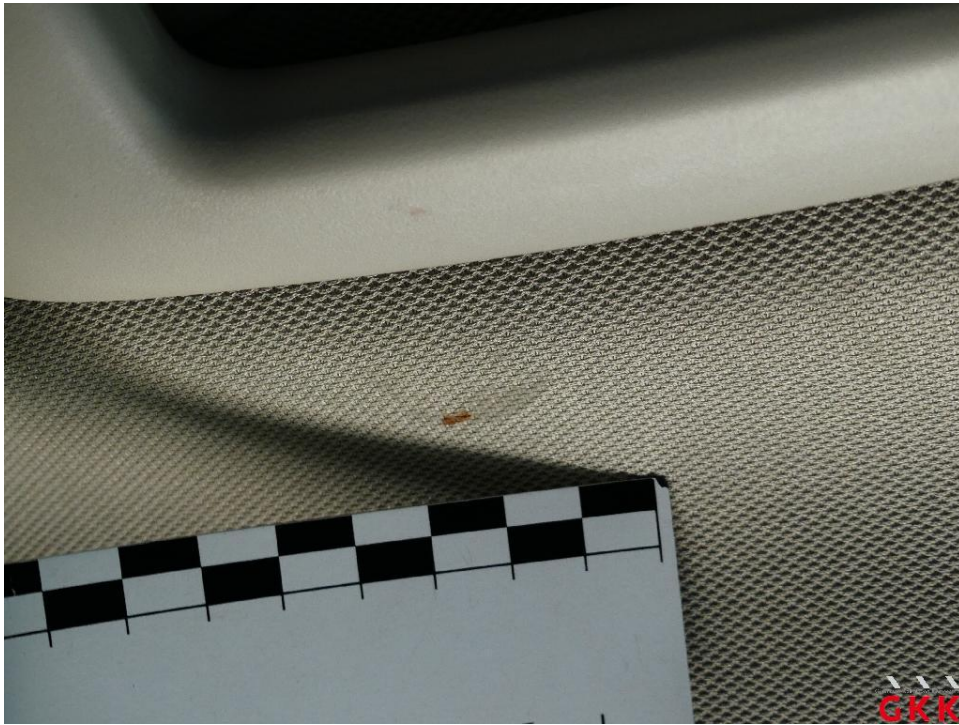
| Wertbeeinflussende Faktoren | | |
|---|---|---|
| Himmel, verschmutzt, aufbereiten (Bild 20, Bild 21) | 47,86 € | 47,86 € |

Bild 20 Himmel, verschmutzt, aufbereiten

Bild 21 Himmel, verschmutzt, aufbereiten

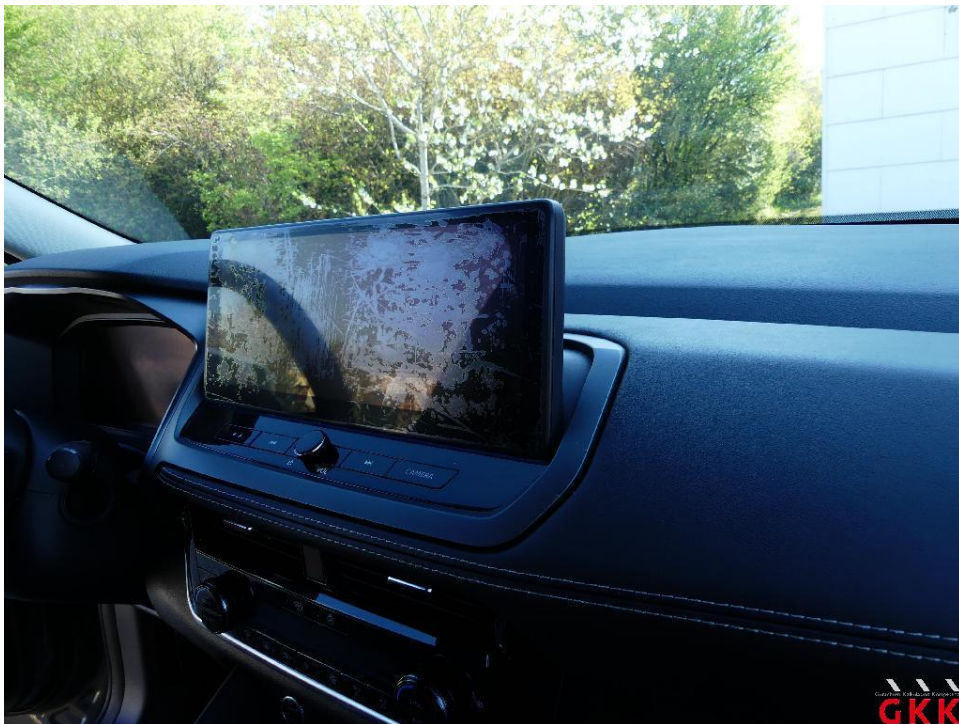
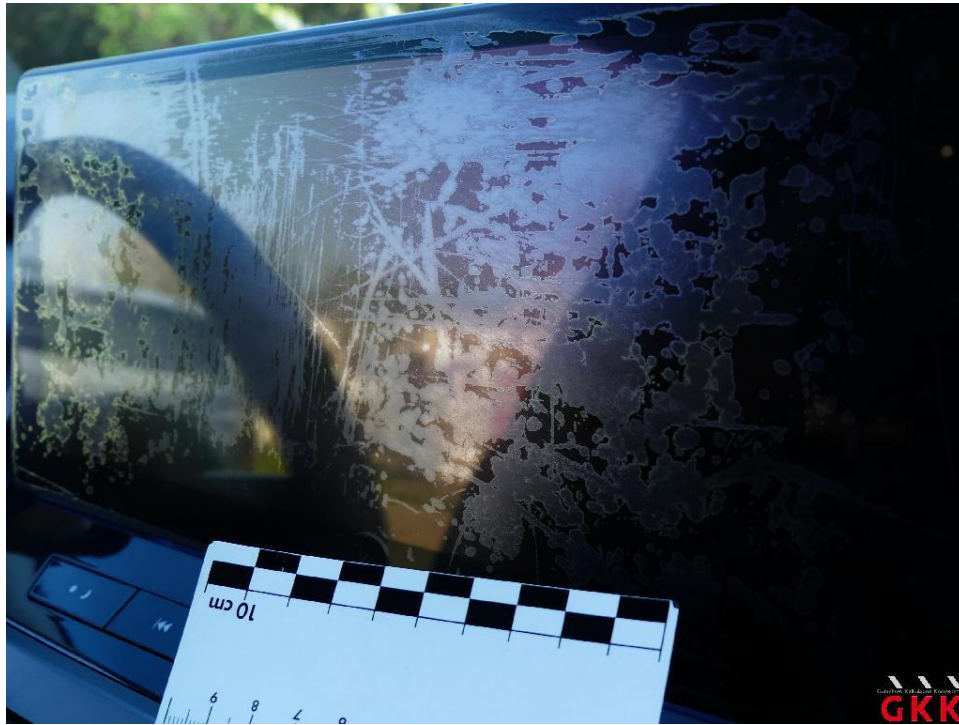
| Wertbeeinflussende Faktoren | | |
|---|---|---|
| Radio - Display, beschädigt, prüfen (Bild 22, Bild 23) | 47,86 € | 47,86 € |

Bild 22 Radio - Display, beschädigt, prüfen

Bild 23      Radio - Display, beschädigt, prüfen
