# Zustandsbericht

Protokollnummer: 43710965  
Auftrags-Nr / Referenz: 25775343  
Besichtigungsdatum: 02.02.2026

<b>Hersteller / Modell</b>	Volvo XC90 B5 D AWD Plus Bright		
<b>Kennzeichen</b>	K-CB 9487	<b>Fahrgestellnummer</b>	YV1LFK2V7P1981216
<b>Erstzulassung</b>	09.05.2023	<b>Laufleistung (abgelesen)</b>	53.738 km
<b>HSN/TSN</b>	9101 / BPR 00094	<b>Kraftstoffart / Zylinder</b>	Hybr.Diesel/E / 4
<b>Fahrzeugart</b>	Geländewagen	<b>Antriebsart</b>	Allradantrieb
<b>Schadstoffklasse</b>	EURO6;WLTP;AP;PI/CI; M, N1 I	<b>Getriebe / Anzahl Gänge</b>	Automatik
<b>Farbe</b>	Schwarz Metallic	<b>Besichtigungszustand</b>	ausreichend
<b>Leistung / Hubraum</b>	173 kW / 1.969 ccm	<b>Nächste HU</b>	04/2026
<b>Wartungsheft / Nachweis</b>	vorhanden / vollständig	<b>Restlauf bis Service</b>	81 Tag(e)
<b>Letzte Wartung</b>	04/2025 bei 37.137 km	<b>Polsterart</b>	Leder
<b>Vorschaden</b>	Feststellbar	<b>Polsterfarbe</b>	Schwarz-Anthrazit
<b>Nachlackierung</b>	Feststellbar	<b>zul. Gesamtgewicht</b>	2.840 kg
<b>Dokumente</b>	ZB   vorhanden	<b>Anzahl Halter</b>	unbekannt

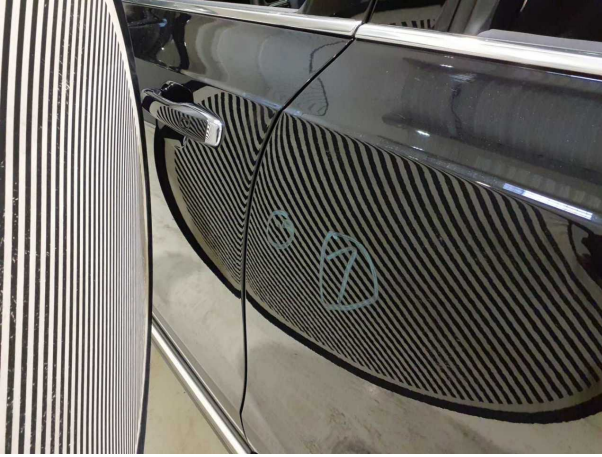
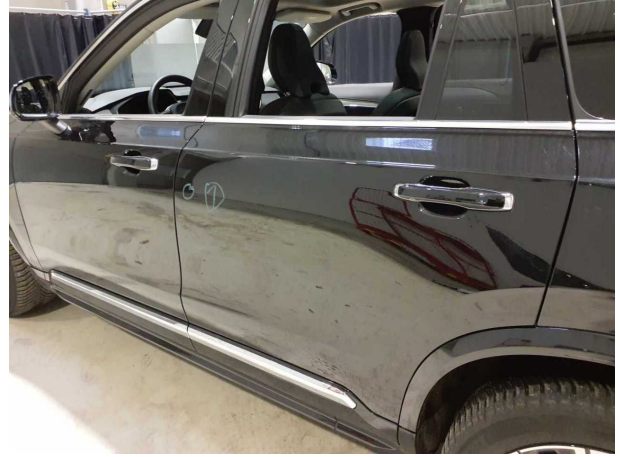
**Beschädigung #1:** Tür hinten links: Tür - Delle(n) - sanft instandsetzen

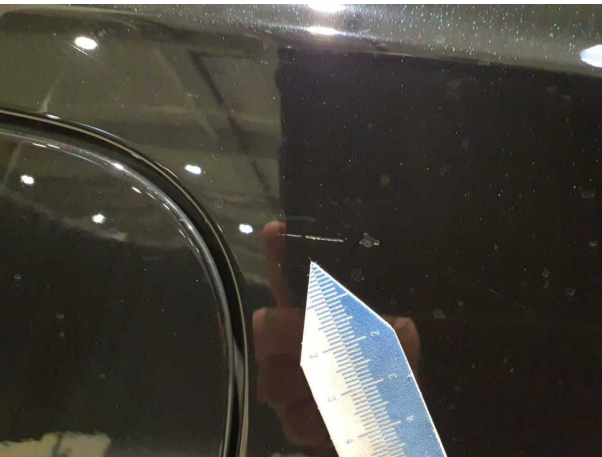
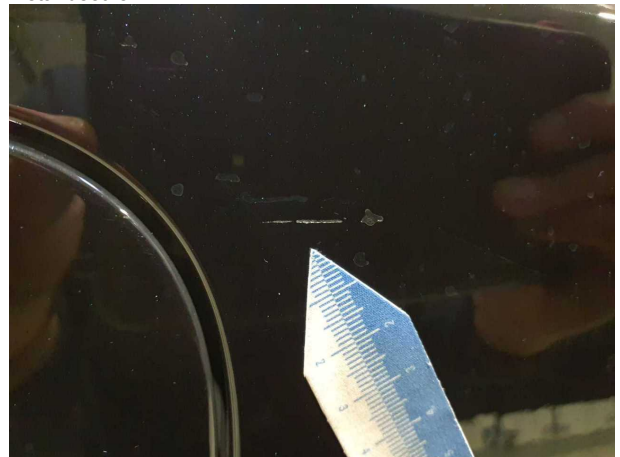
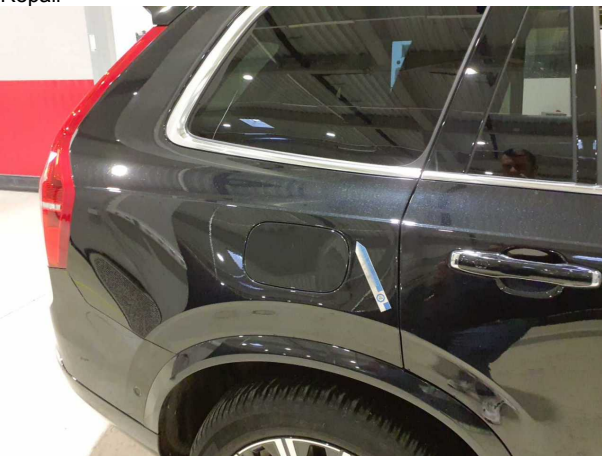
**Beschädigung #2:** Seitenwand rechts: Seitenwand - Kratzer - Smart Repair

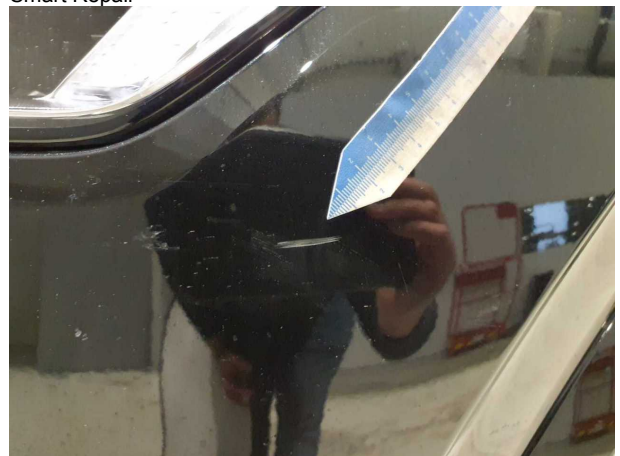
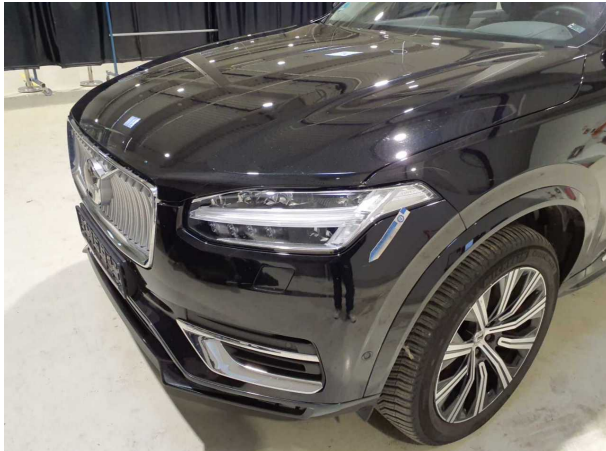
**Beschädigung #3:** Stossfänger vorn: Stossfänger vorn - verkratzt / verschürft - Smart Repair

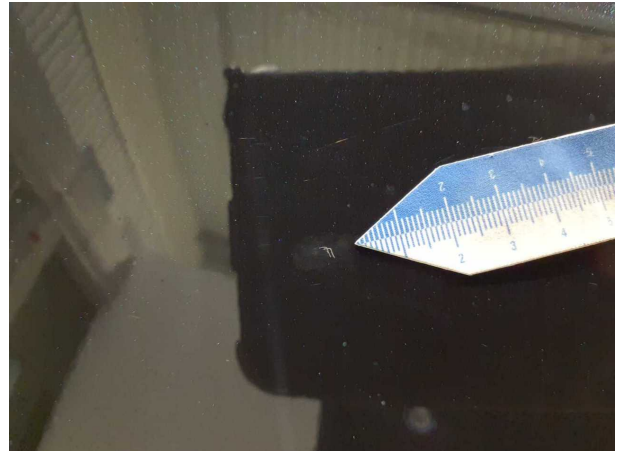
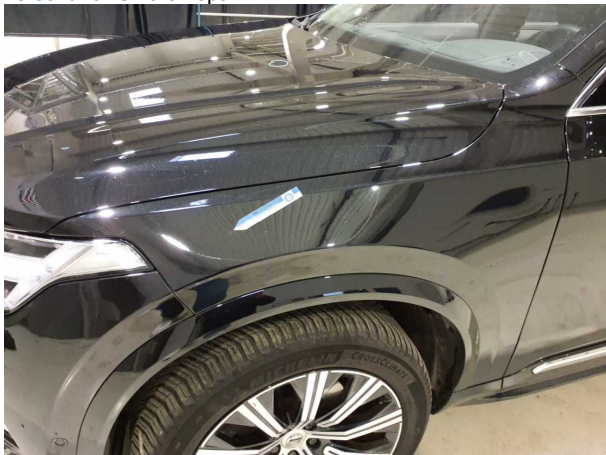
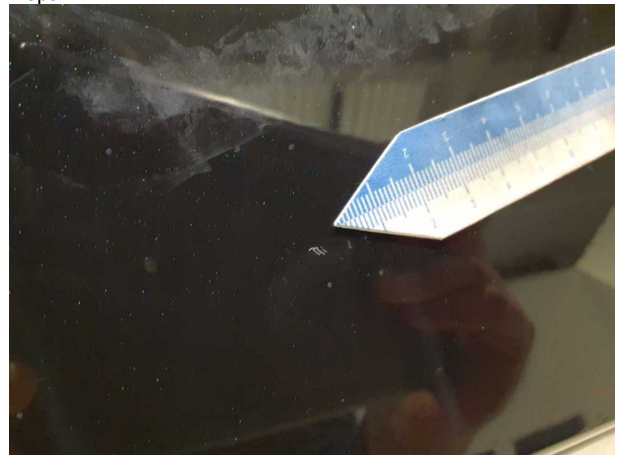
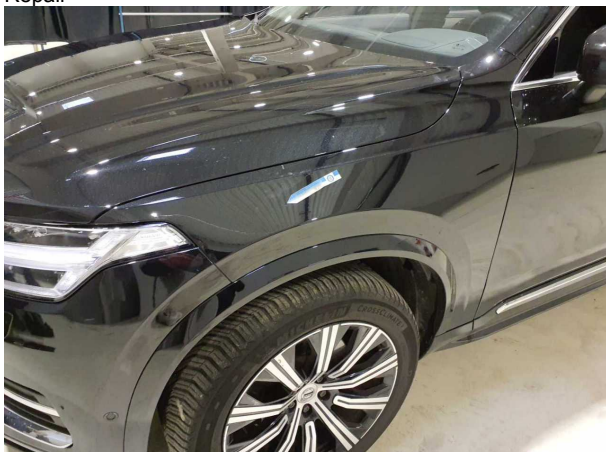
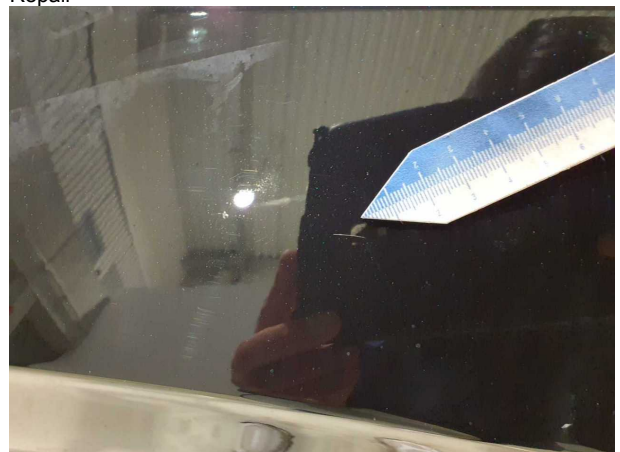
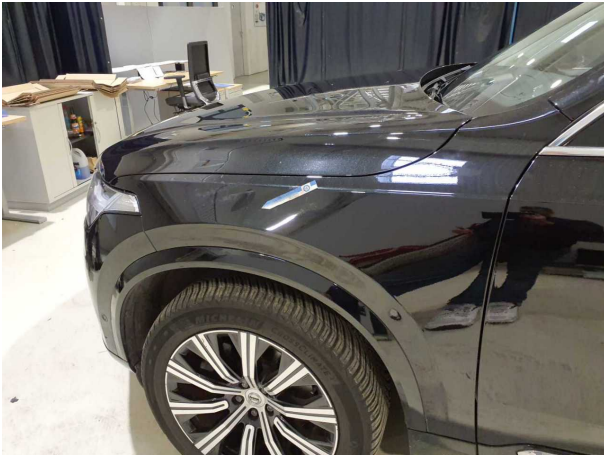
**Beschädigung #4:** Kotflügel links: Kotflügel links - Kratzer - Smart Repair

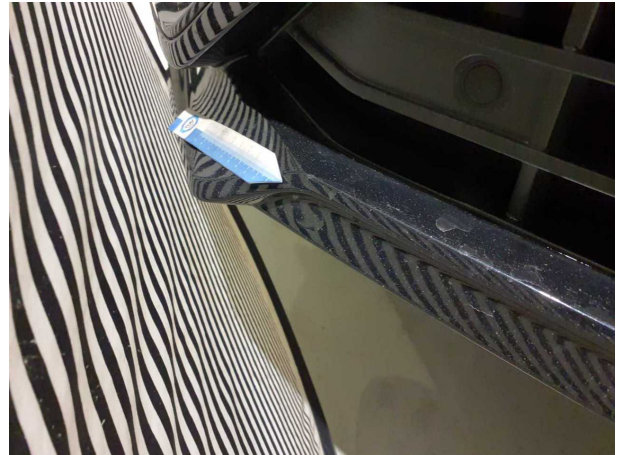
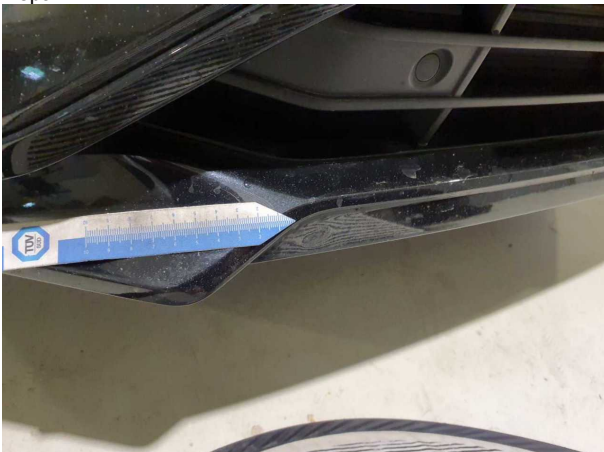
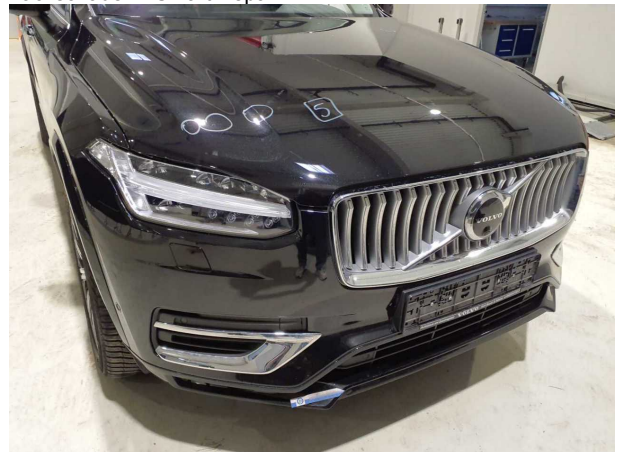
**Beschädigung #5:** Stossfänger vorn: Spoiler (Druckstelle) - Delle / Lackschaden - Smart Repair

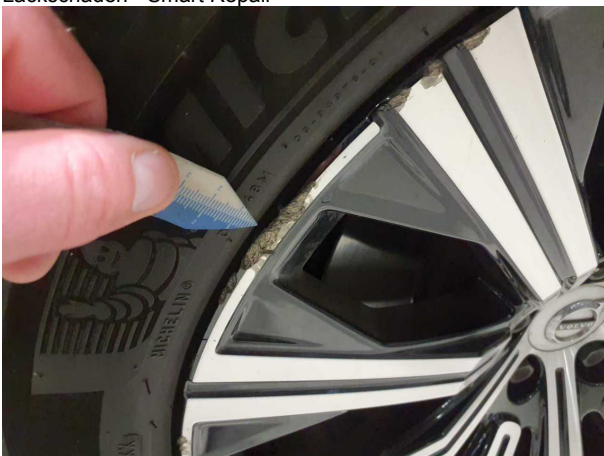
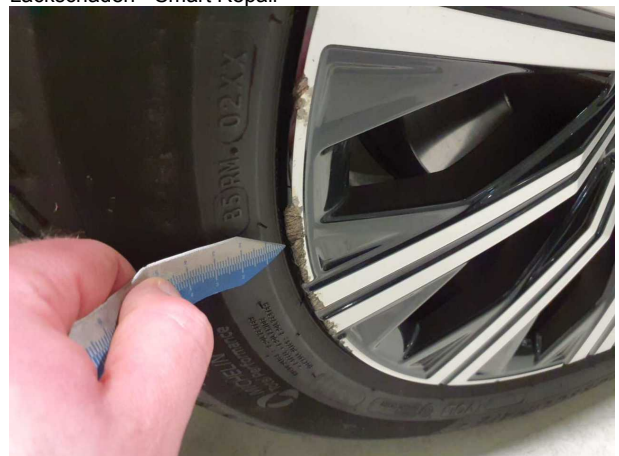
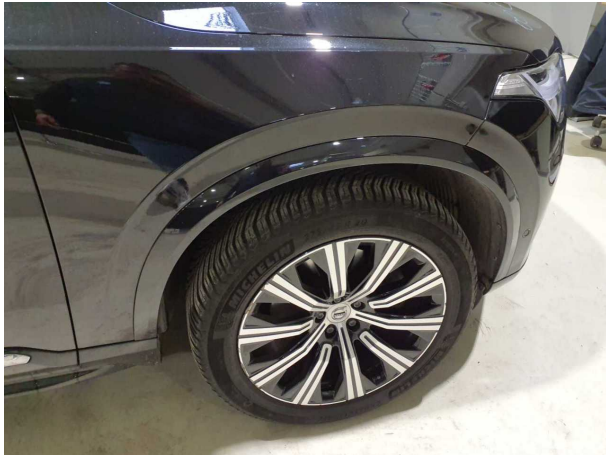
**Beschädigung #6:** Rad/Reifen: Leichtmetallfelge vorn rechts (Materialabtrag) - verkratzt / verschürft - erneuern

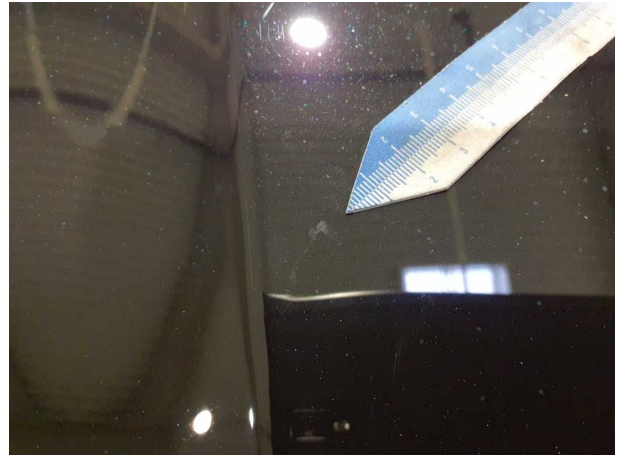
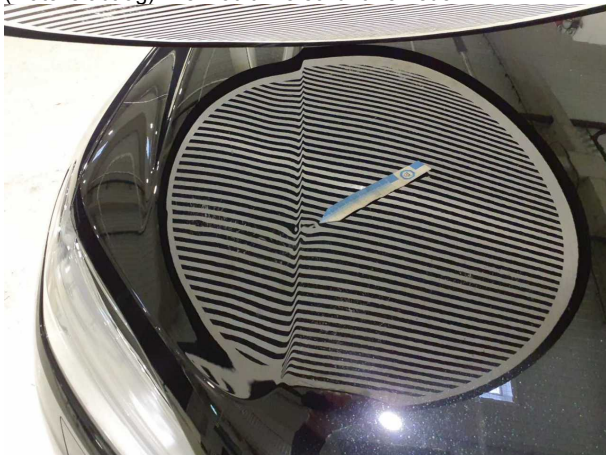
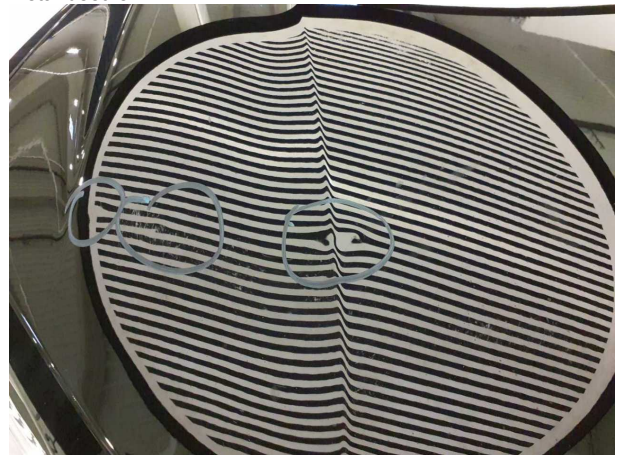
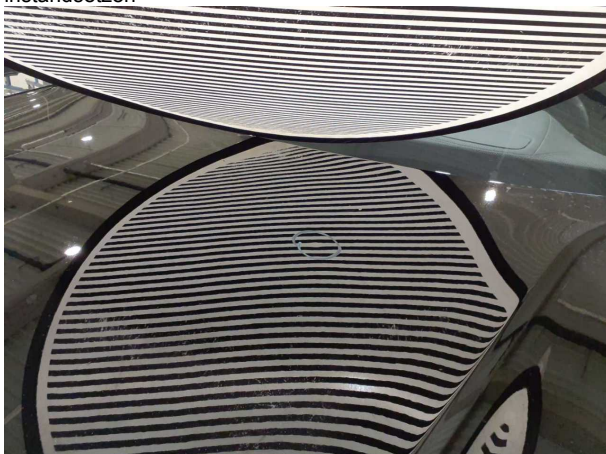
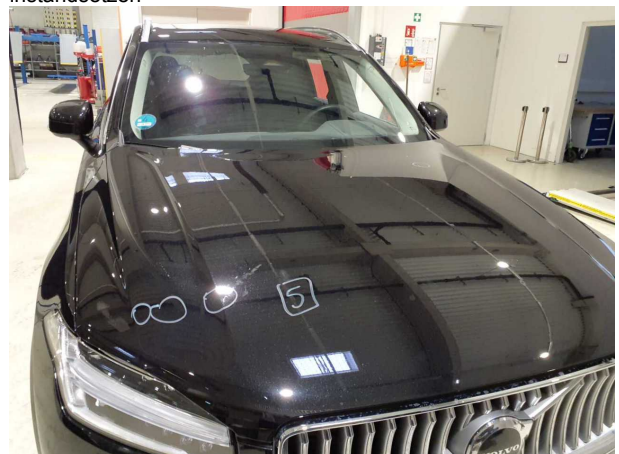
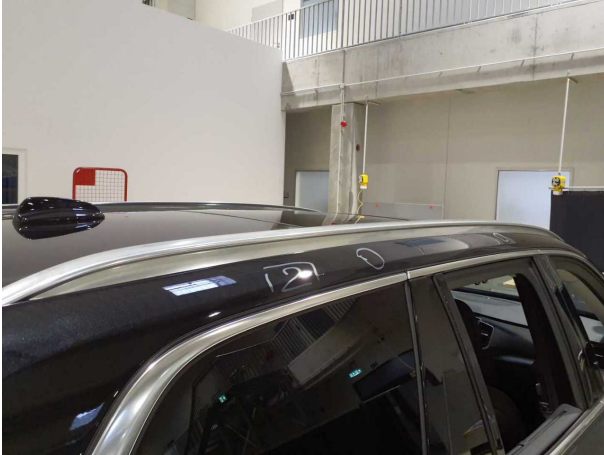
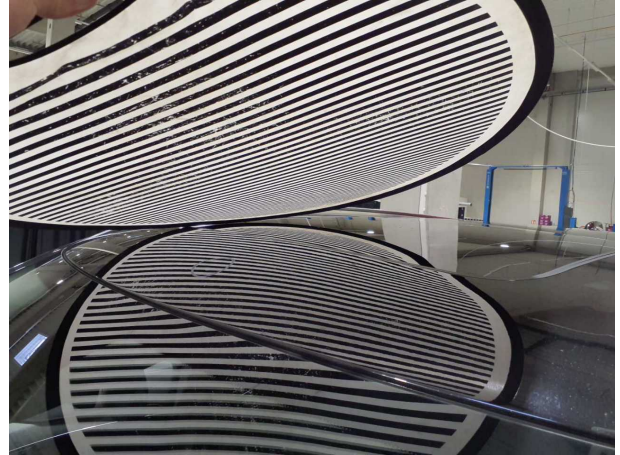
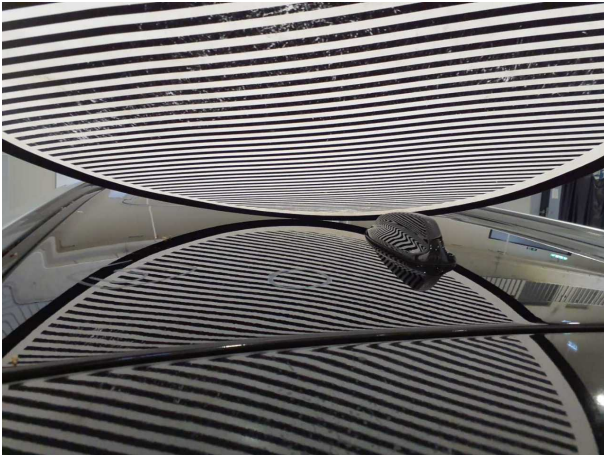
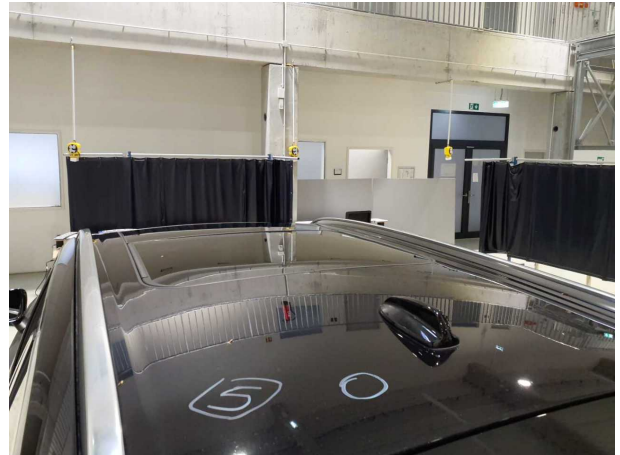
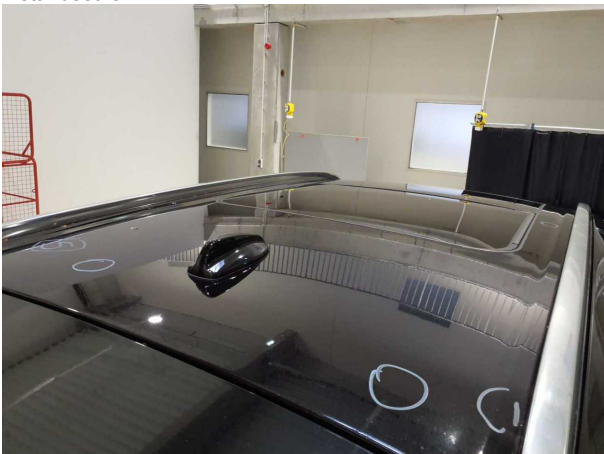
**Beschädigung #7:** Karosserie: Karosserie - Hagelschaden - instandsetzen

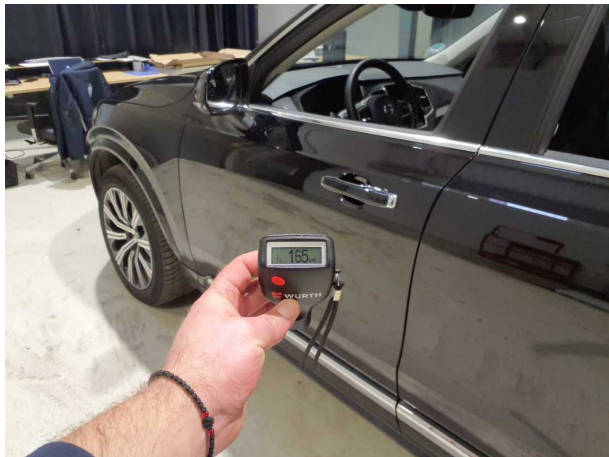
**Nachlackierung 1: Tür vorne links**

Nr.	Ort	Wertminderung
1	Tür vorne links, fachgerecht ausgeführt, Reparaturrechnung nicht vorhanden
