## INFORME DE INSPECCIÓN

9655NLB / WBY71EG0705572408 / 5572408

Marca:	BMW	Combustible:	ELECTRICO
Modelo:	iX1 eDrive20 U11	Transmisión:	NO DETERMINADO
Versión:	iX1 eDrive20 U11	Color:	NO DETERMINADA
Tapicería:	NO DETERMINADA	Kilómetros:	5.211

Tipo Inspección:	COMERCIAL	Ubicación Inspección:	BAL CIEMPOZUELOS
Fecha Inspección:	24/06/2026	RaC:	BMW IBERICA
Comentarios:	falta llave telemando vh equipa cable de carga rápida

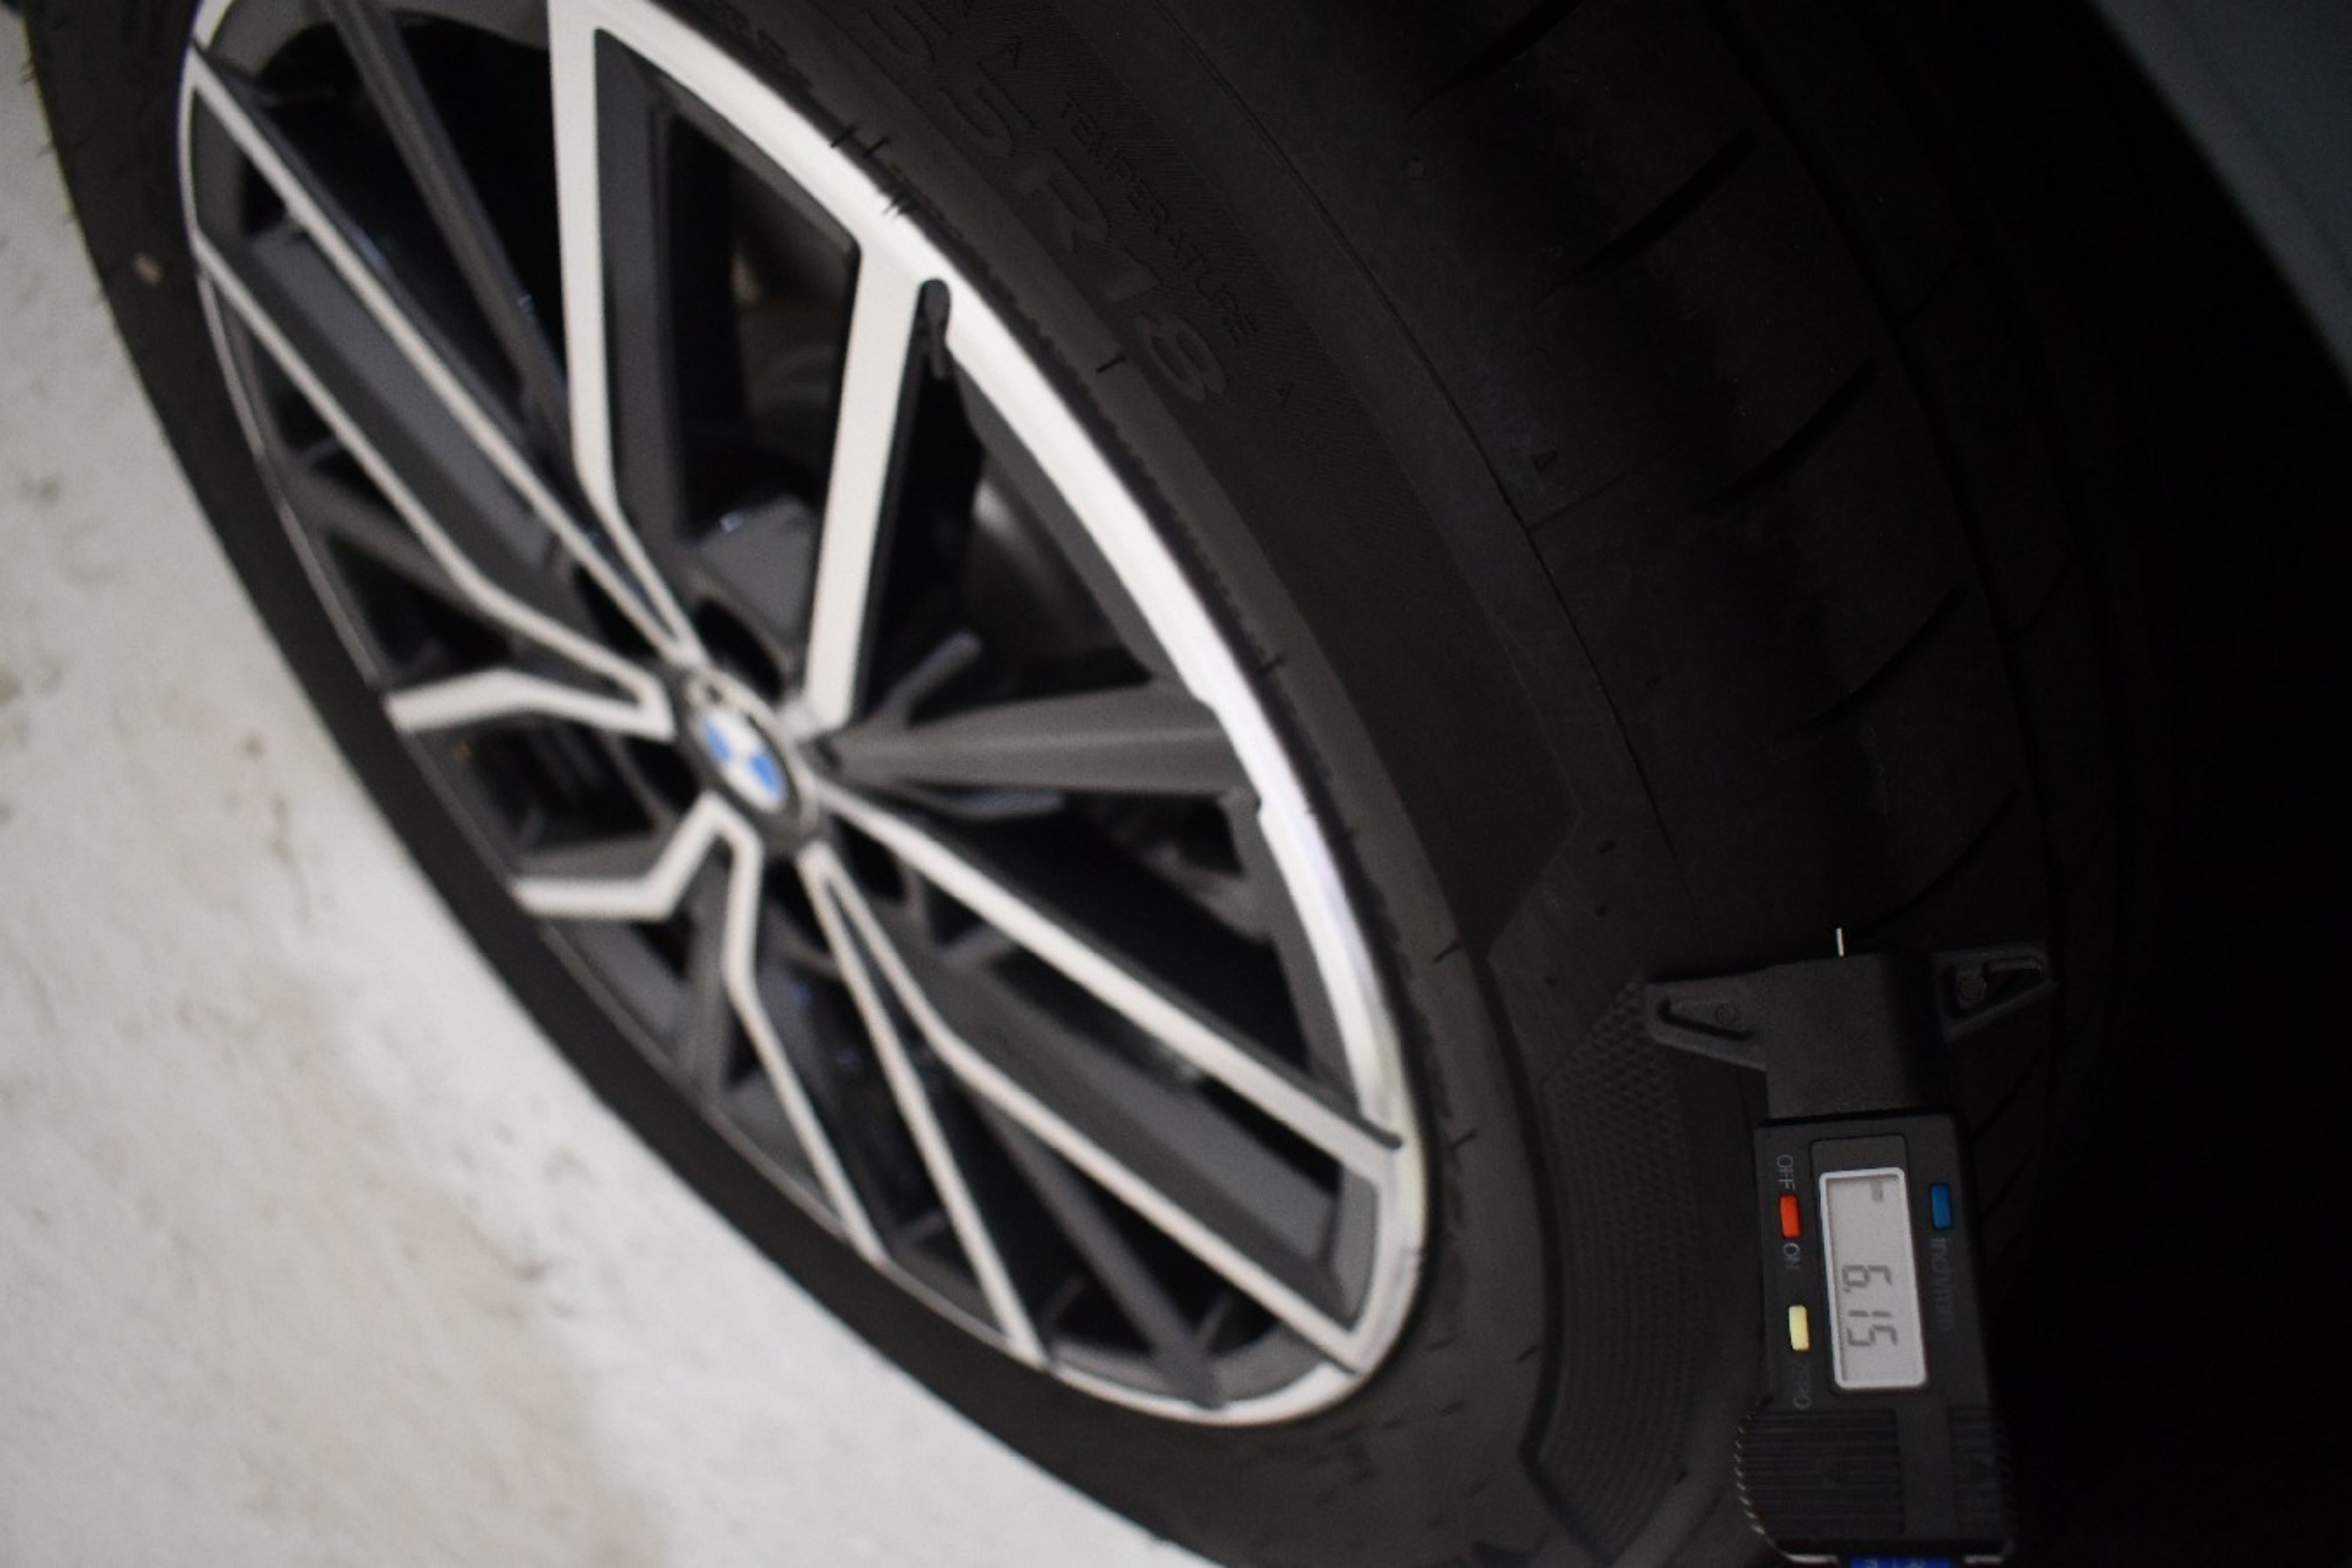
6.15

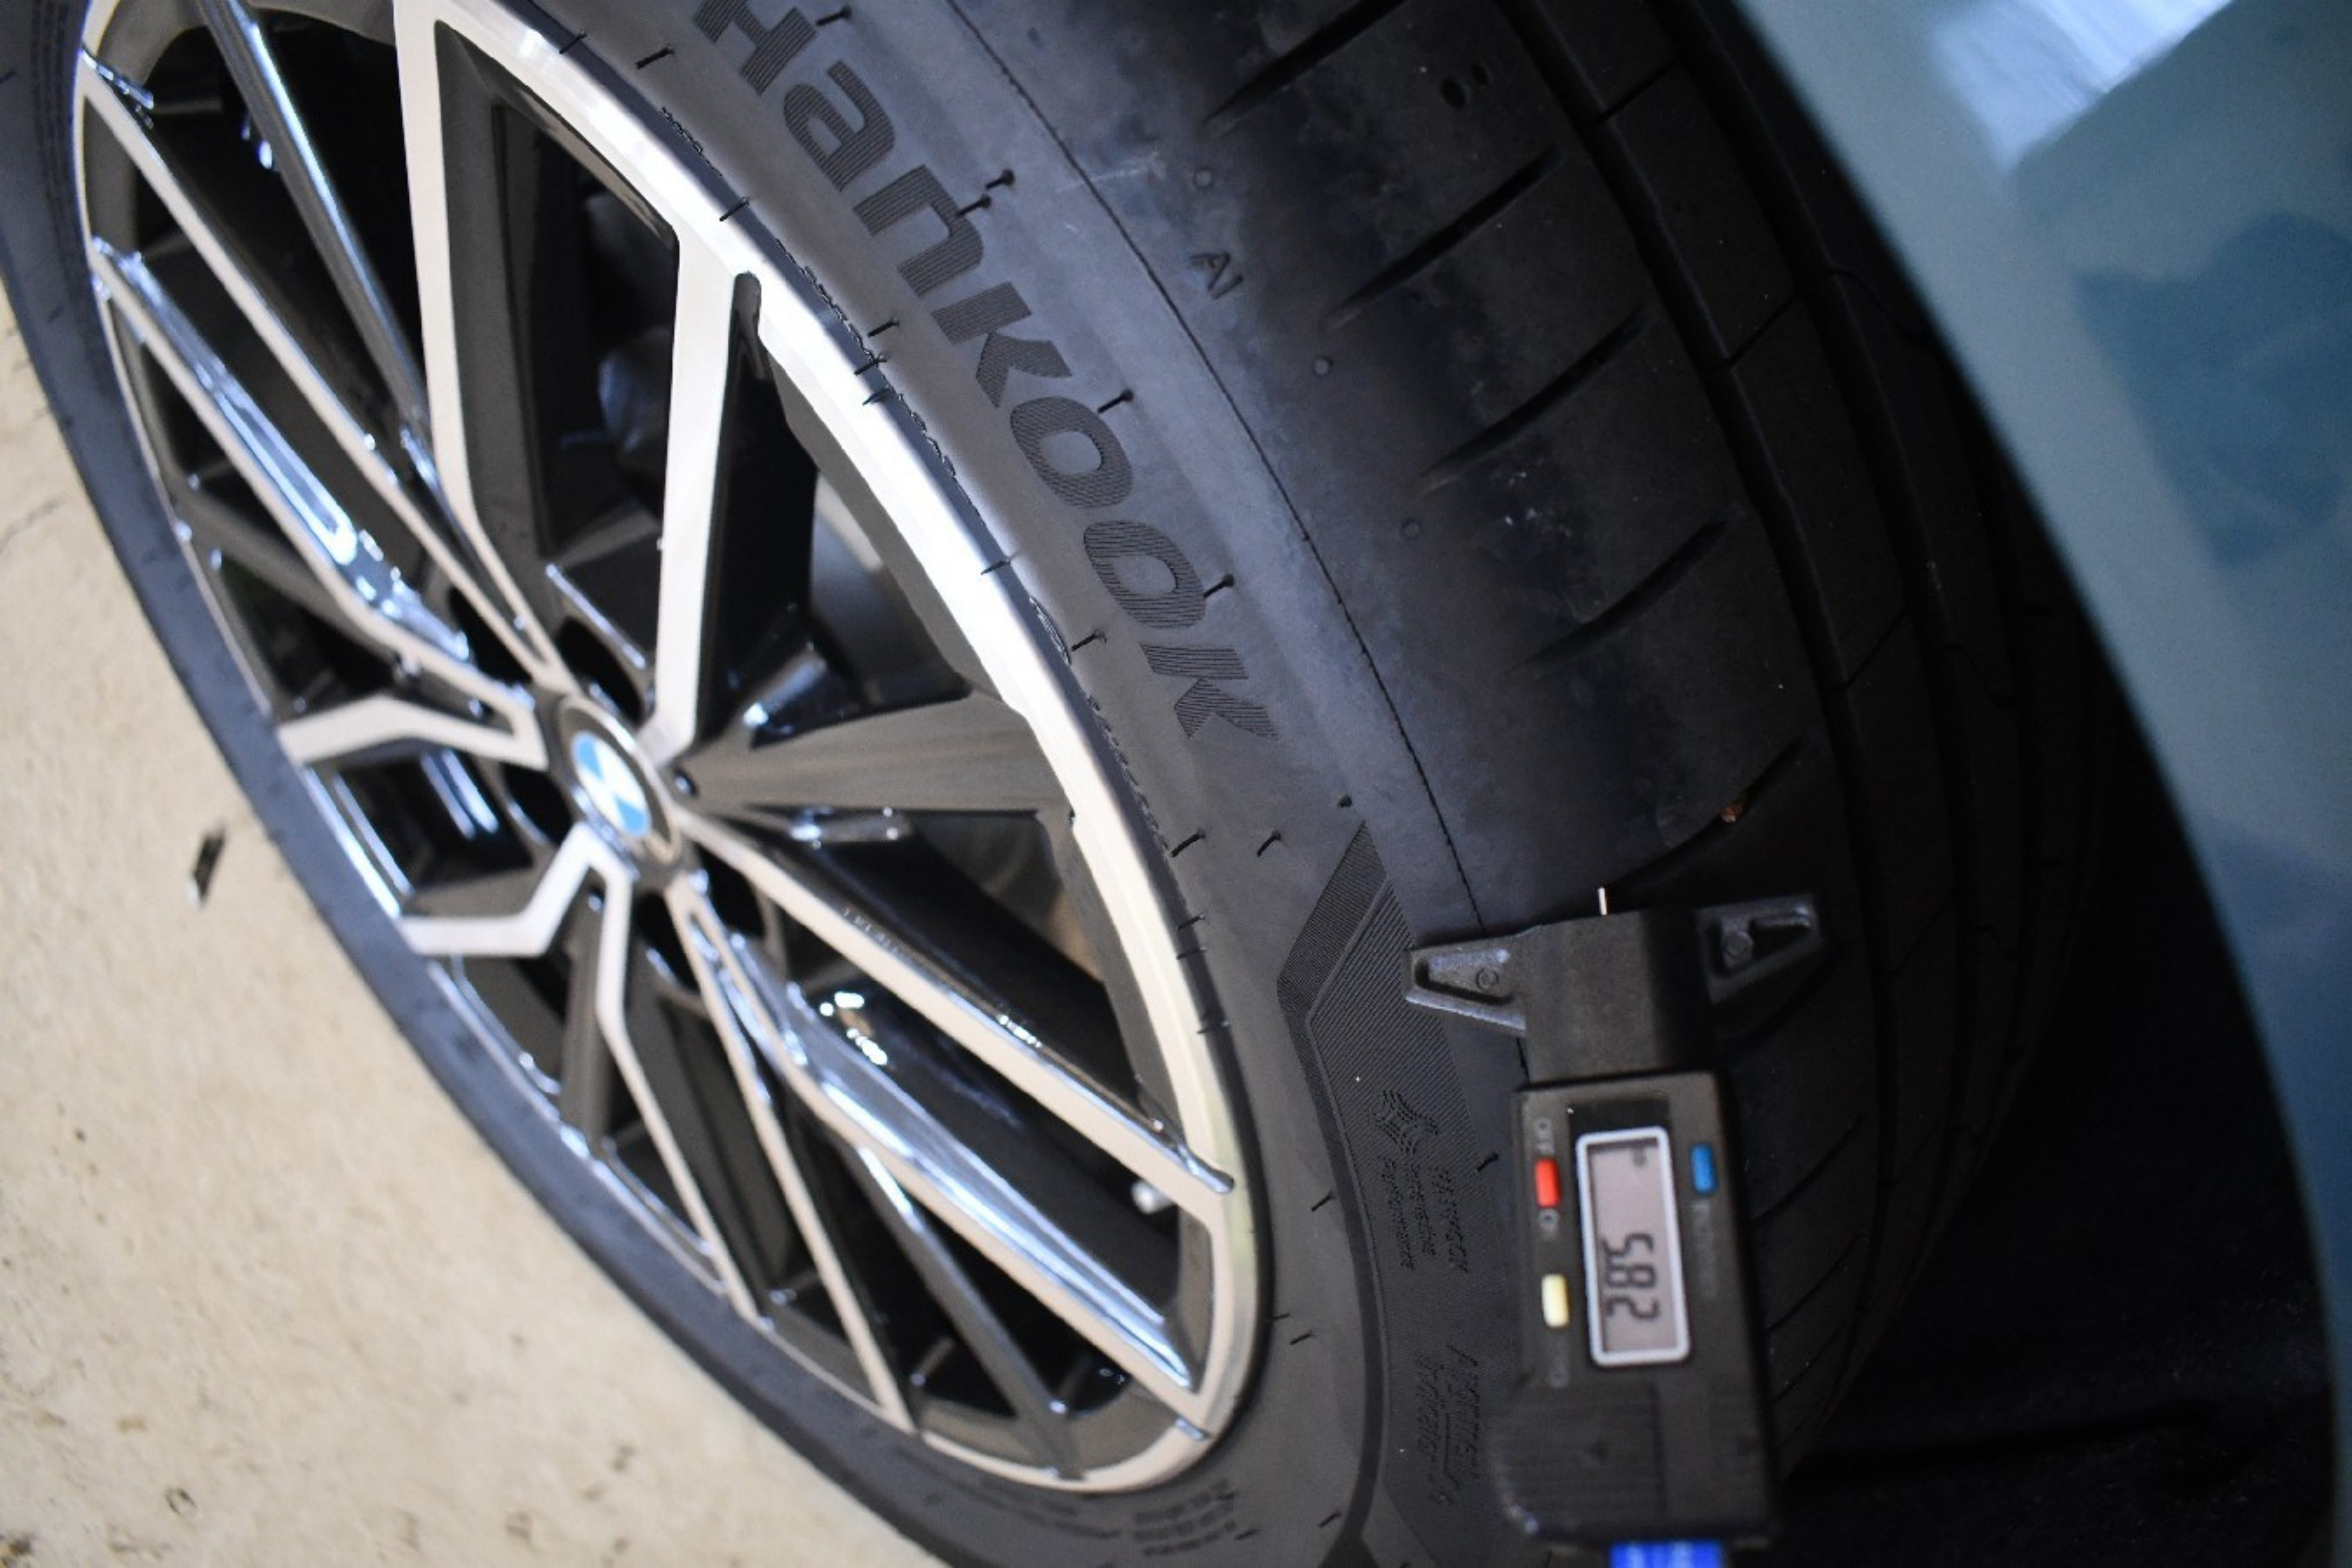
HANKOOK

5.82

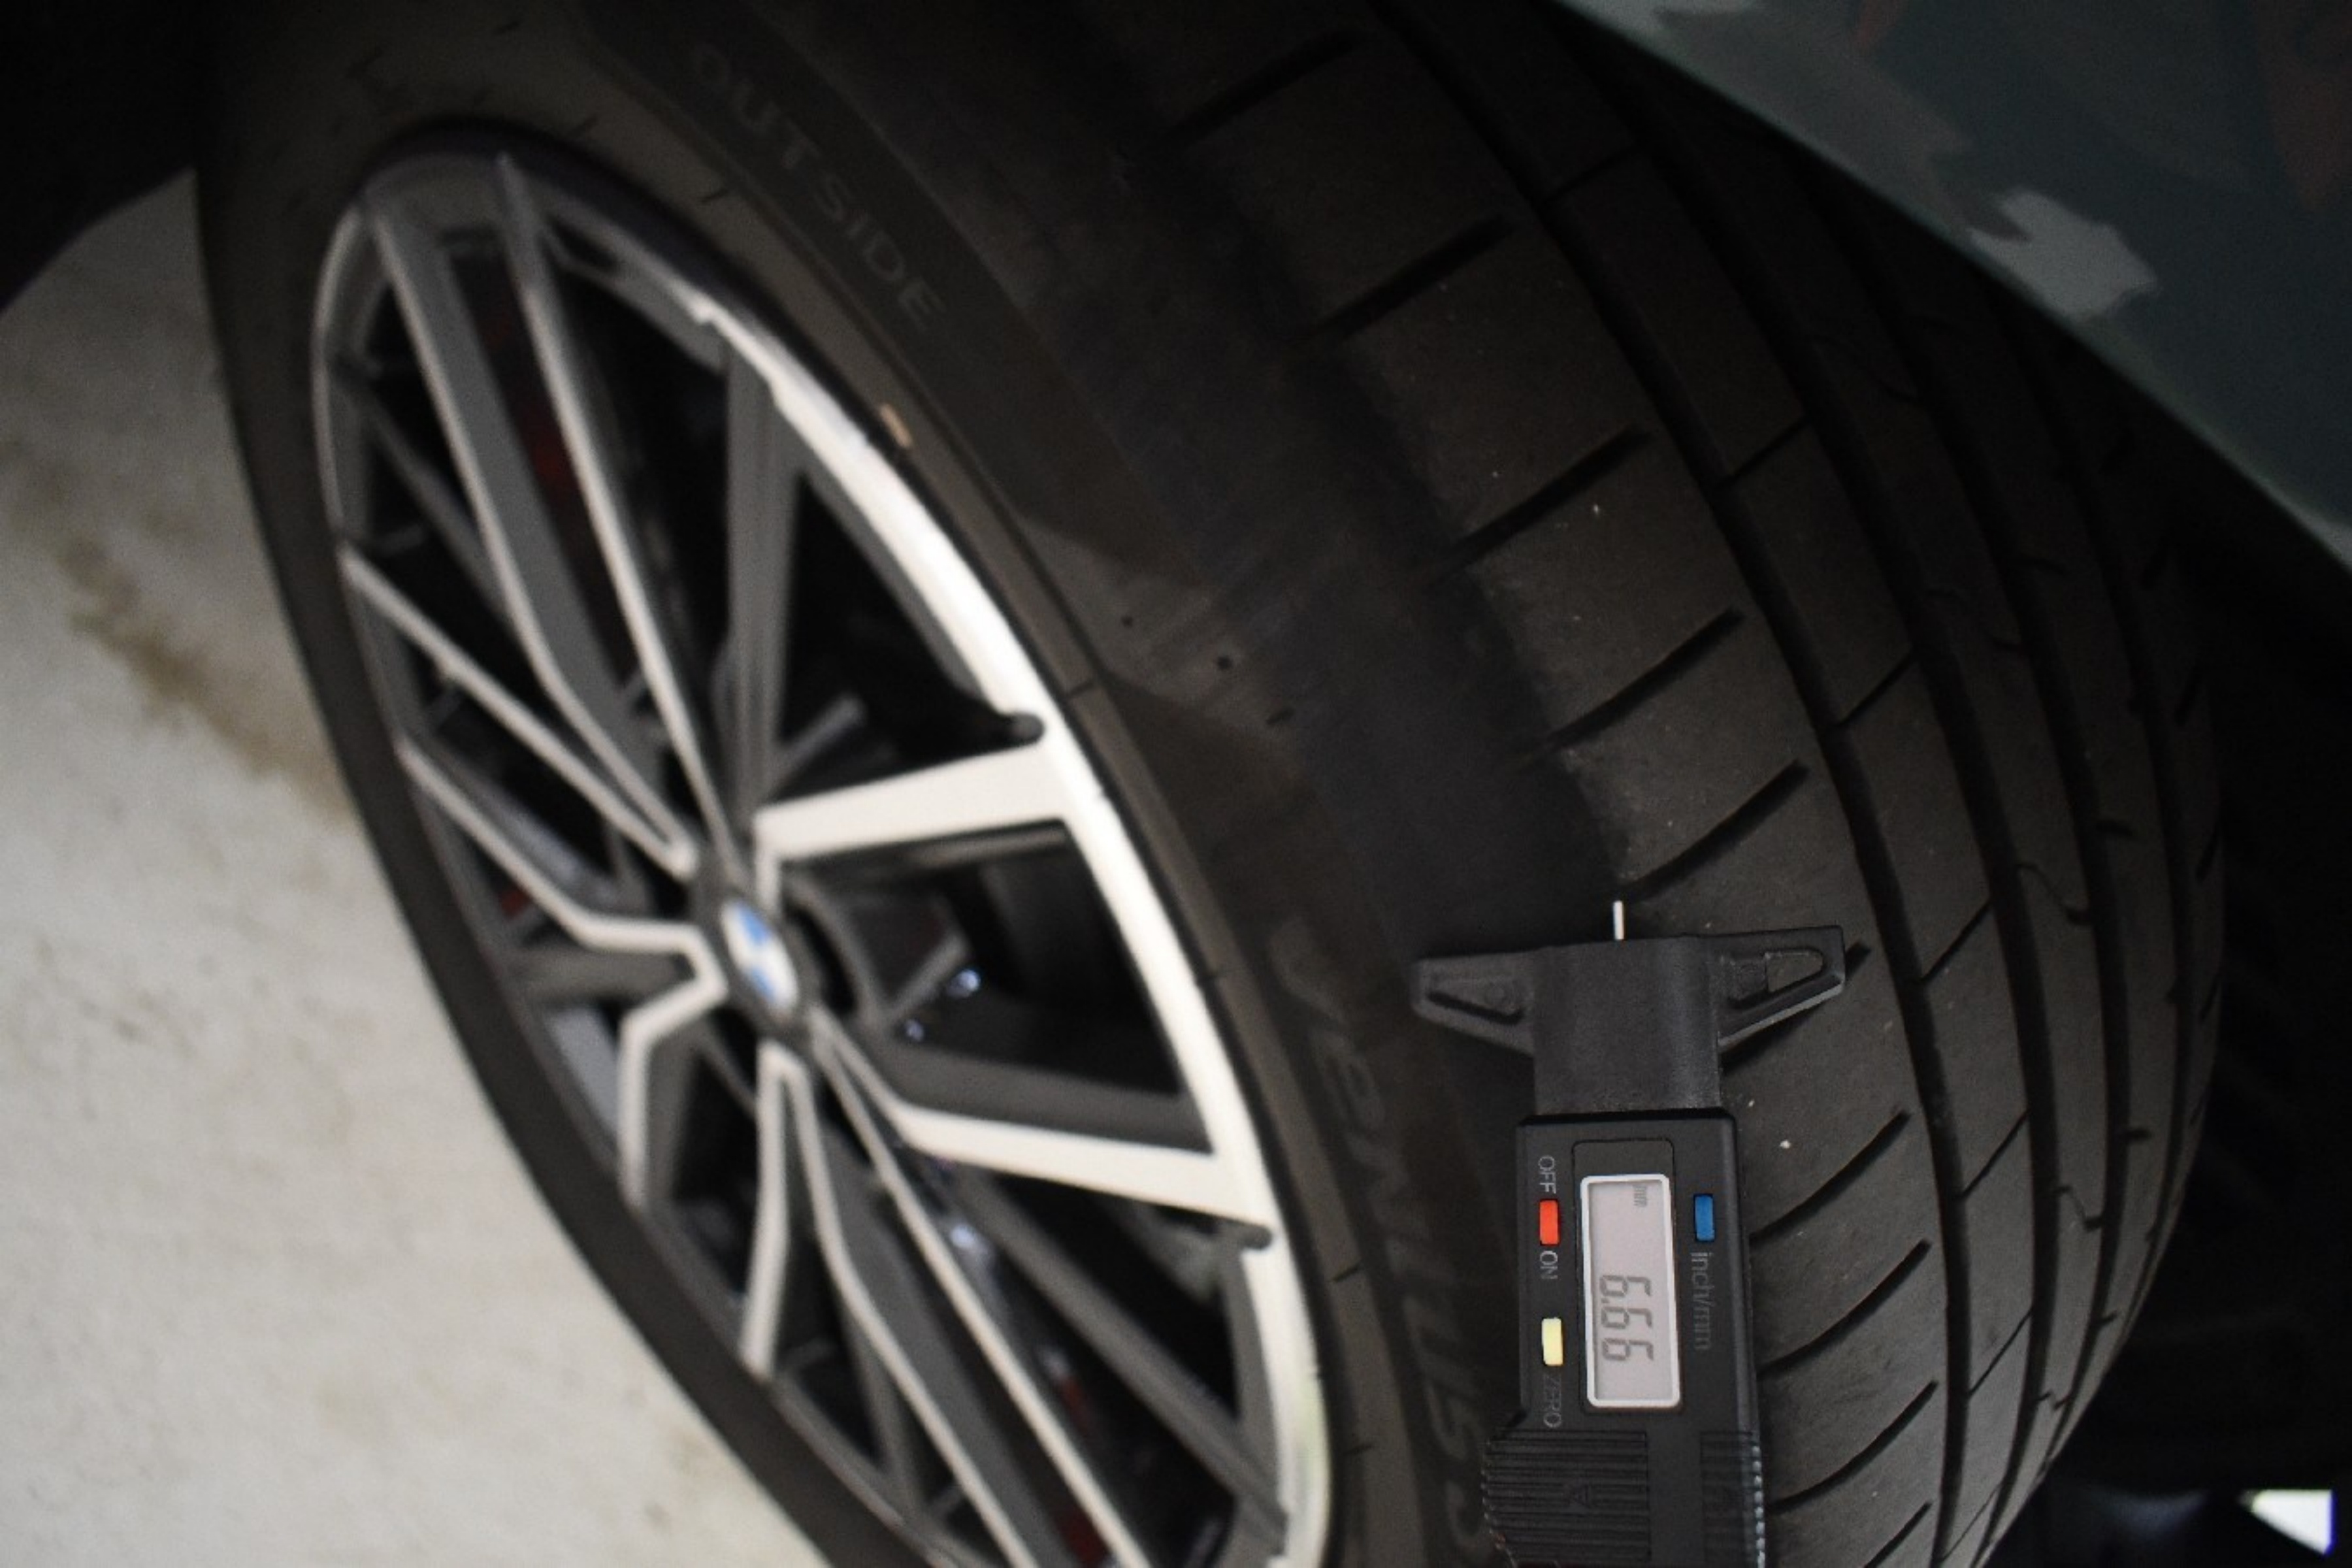
6.66
