# Zustandsbericht

Protokollnummer: 46509659  
Auftrags-Nr / Referenz: 52094638\_1  
Besichtigungsdatum: 30.06.2026

| Hersteller / Modell | Tesla Model S Long Range | | |

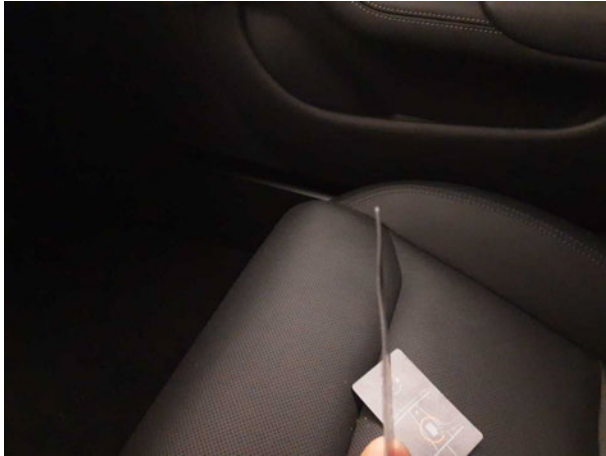
| Nr. | Bauteilgruppe | Beschreibung |
|---|---|---|
| 1 | Ausrüstung | Codekarte - verformt - erneuern |

**Beschädigung #1:** Ausrüstung: Codekarte - verformt - erneuern

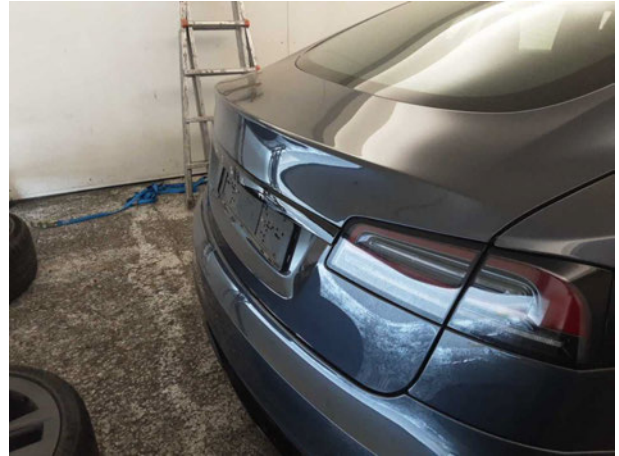
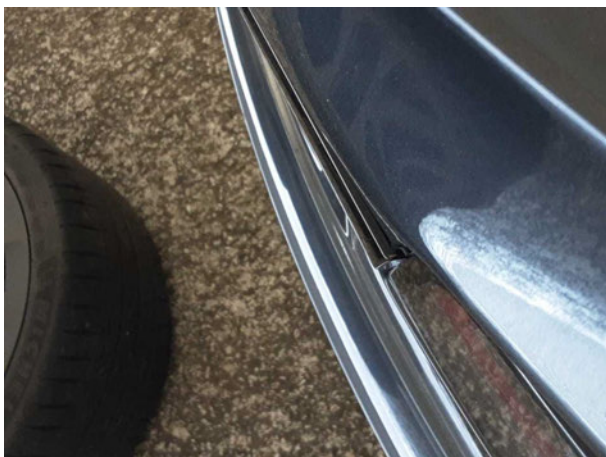
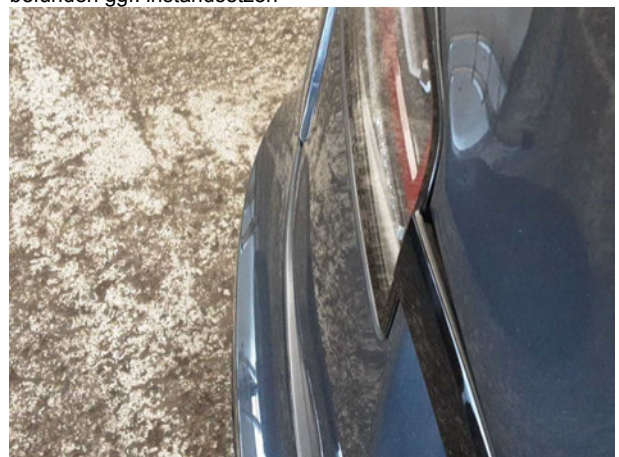
| Nr. | Bauteilgruppe | Beschreibung |
|---|---|---|
| 2 | Heckklappe/-tür | Heckklappe (Zierleiste) - lose - befunden ggf. instandsetzen |

**Beschädigung #2:** Heckklappe/-tür: Heckklappe (Zierleiste) - los...  
befunden ggf. instandsetzen

**Beschädigung #2:** Heckklappe/-tür: Heckklappe (Zierleiste) - lose -  
befunden ggf. instandsetzen

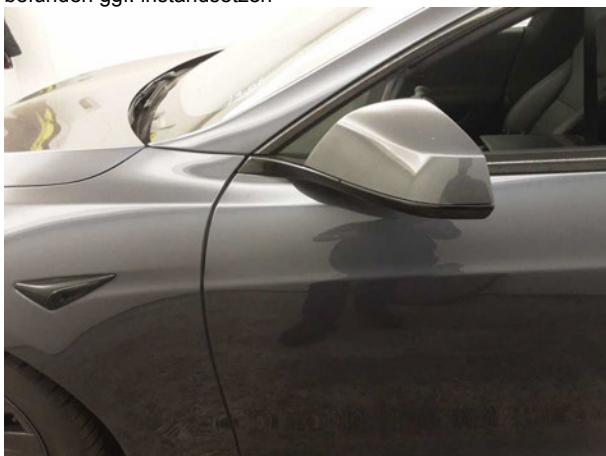
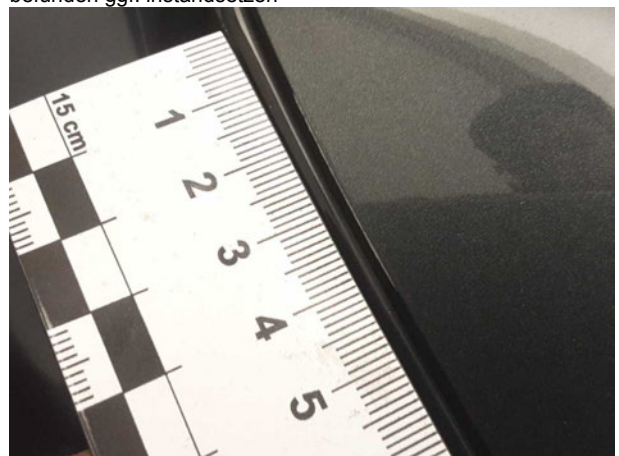
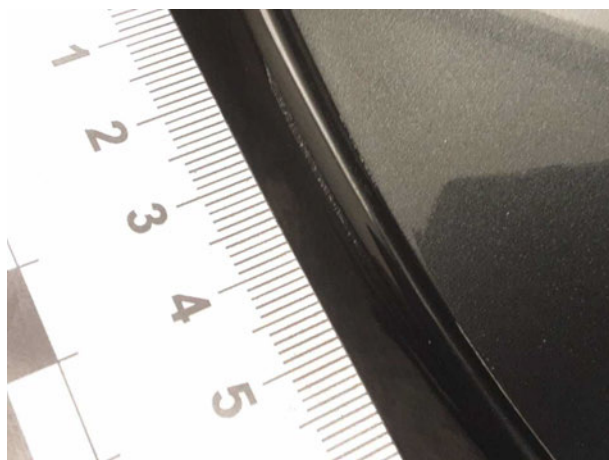
| Nr. | Bauteilgruppe | Beschreibung |
|---|---|---|
| 3 | Außenspiegel links | Abdeckkappe - verkratzt / verschürft - Smart Repair |

**Beschädigung #3:** Außenspiegel links: Abdeckkappe - verkratzt /  
verschürft - Smart Repair

**Beschädigung #3:** Außenspiegel links: Abdeckkappe - verkratzt / verschürft - Smart Repair

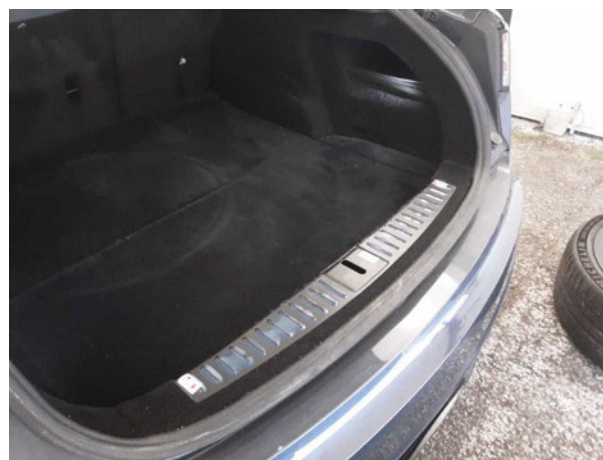
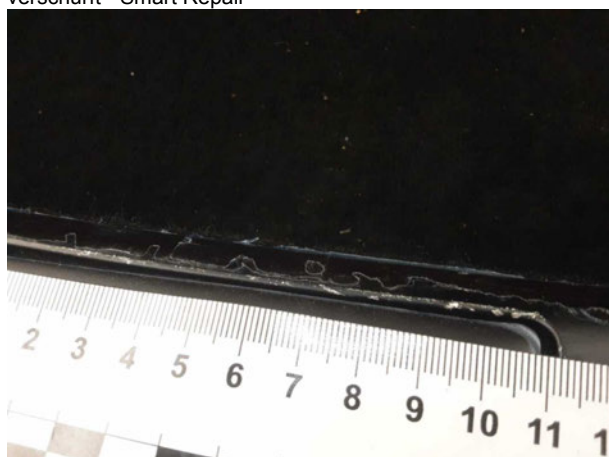
| Nr. | Bauteilgruppe | Beschreibung |
|---|---|---|
| 4 | Verkleidungen/Abdeckungen | Verkleidung Ladekante - verkratzt / verschürft - Wertminderung |

**Beschädigung #4:** Verkleidungen/Abdeckungen: Verkleidung Ladekante - verkratzt / verschürft - Wertminderung

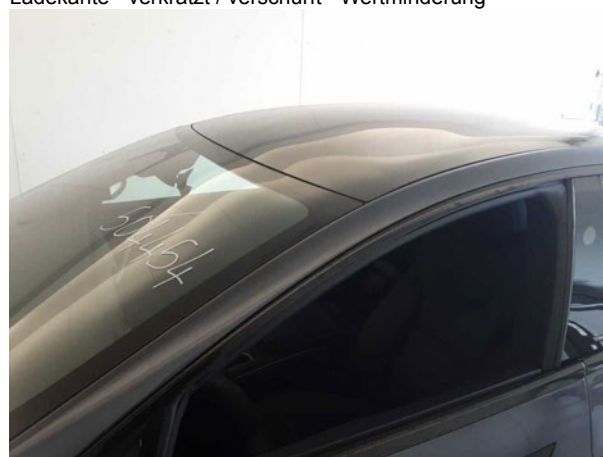
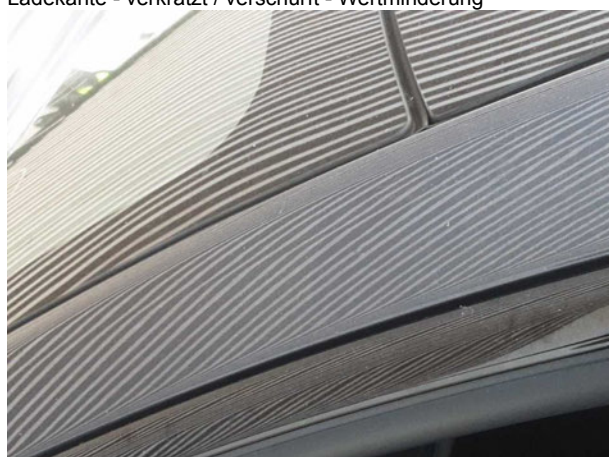
| Nr. | Bauteilgruppe | Beschreibung |
|---|---|---|
| 5 | Fahrzeugdach | Dachholm links - Delle(n) - sanft instandsetzen |

**Beschädigung #5:** Fahrzeugdach: Dachholm links - Delle(n) - sanft instandsetzen

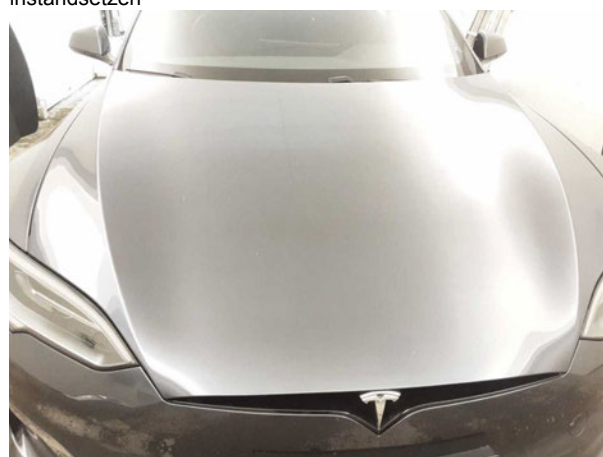
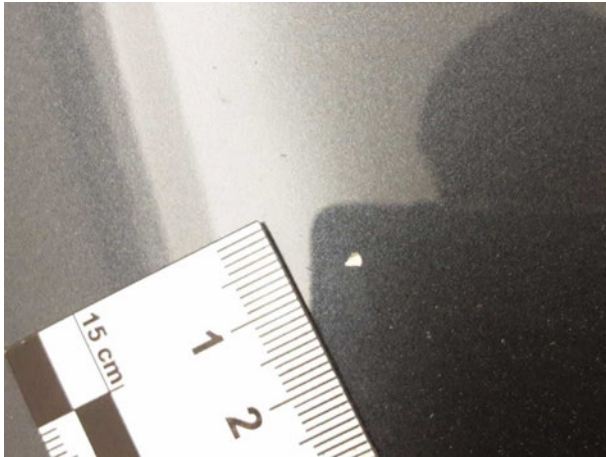
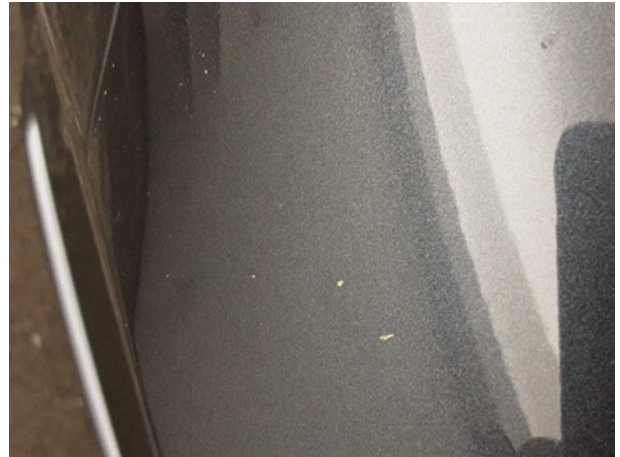
| Nr. | Bauteilgruppe | Beschreibung |
|---|---|---|
| 6 | Motorhaube | Motorhaube - Steinschlag - lackieren |

**Beschädigung #6:** Motorhaube: Motorhaube - Steinschlag - lackieren
