**WBA2M510307H32400**

## Zustandsbericht

Besichtigungsdatum: 08.06.2026  
**Protokollnummer: 45809655**  
Anlieferungsdatum: 08.06.2026

**Fahrzeug:** **BMW 2er-Reihe 230i Steptronic Cabrio Sport Line Cabriolet2-türig 1998 ccm 252 PS / 185 KW bleifrei 8-Gang Automatik**

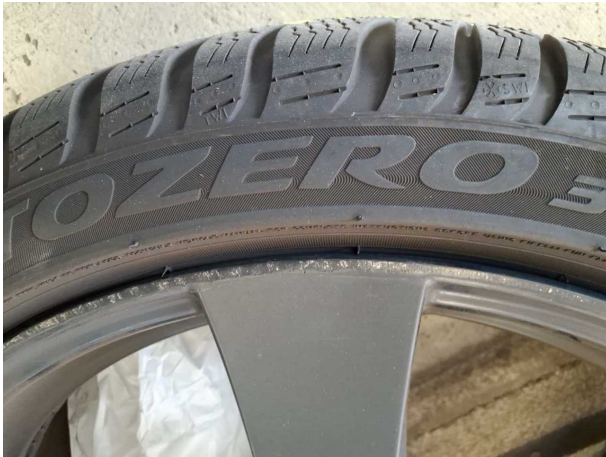
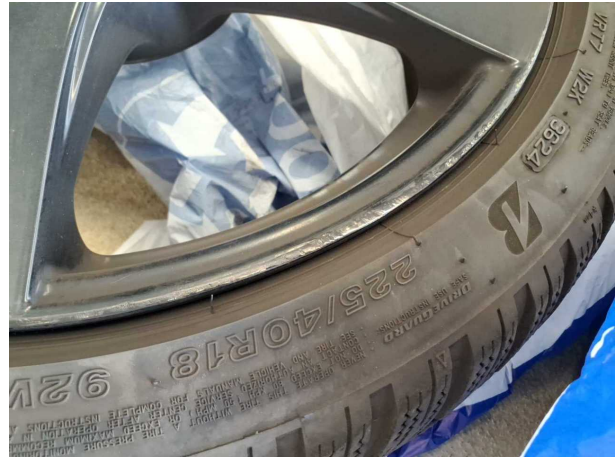
**Beschädigung #1:** 2.Radsatz: 2 Leichtmetallfelgen - verkratzt / verschürft - kein Abzug

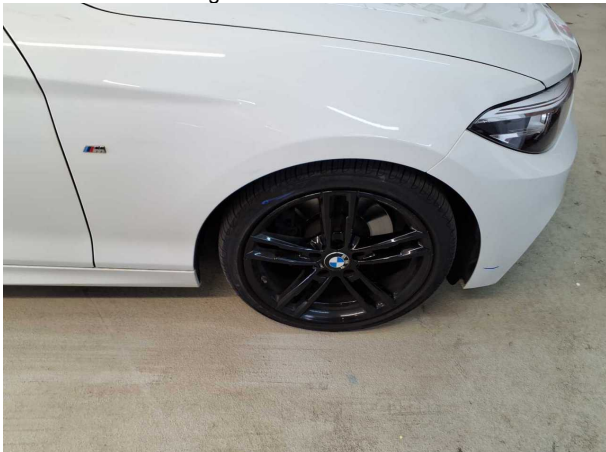
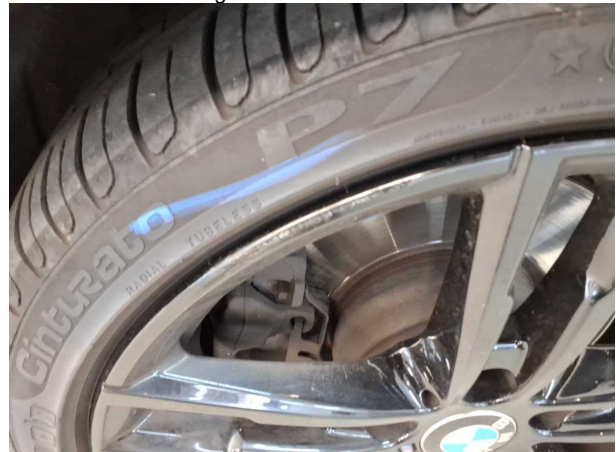
**Beschädigung #3:** Rad/Reifen: Leichtmetallfelge vorn rechts - verkratzt / verschürft - Wertminderung

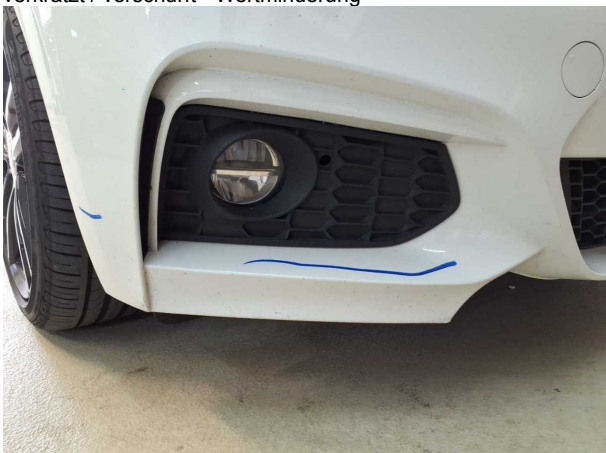
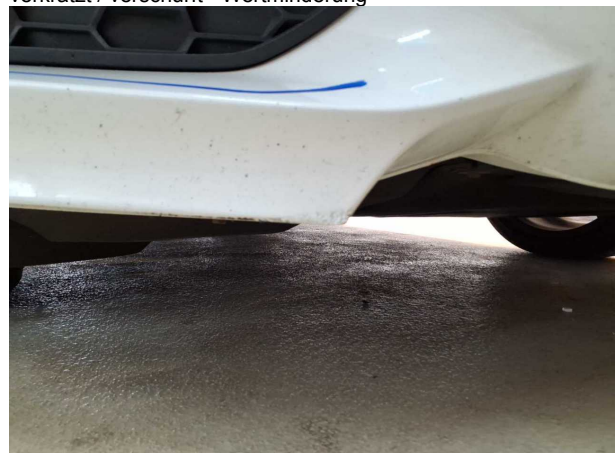
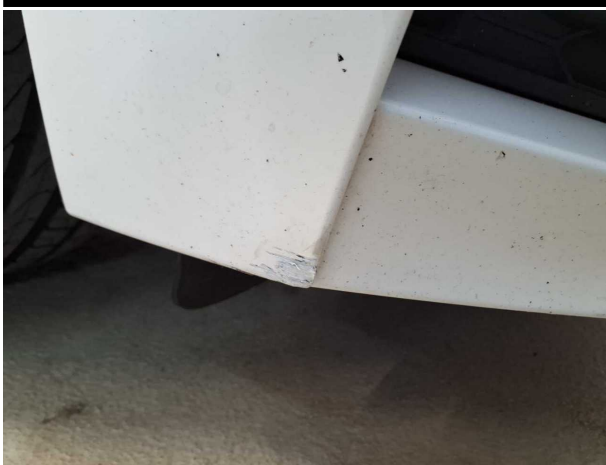
**Beschädigung #4:** Stossfänger vorn: Stossfänger vorn - verkratzt / verschürft - Smart Repair

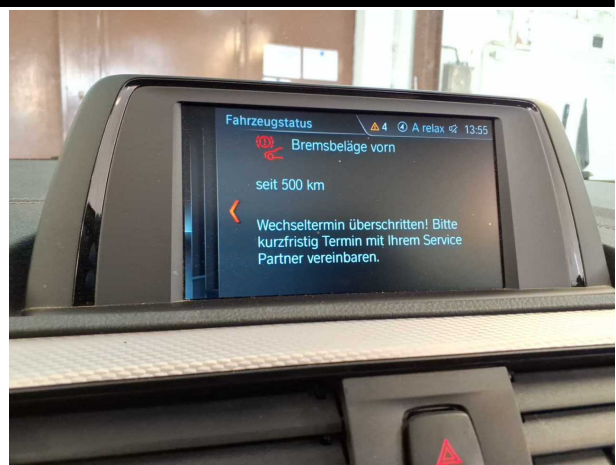
**Beschädigung #5:** Bremsanlage: Bremsscheiben und Beläge vorn - fällig - erneuern

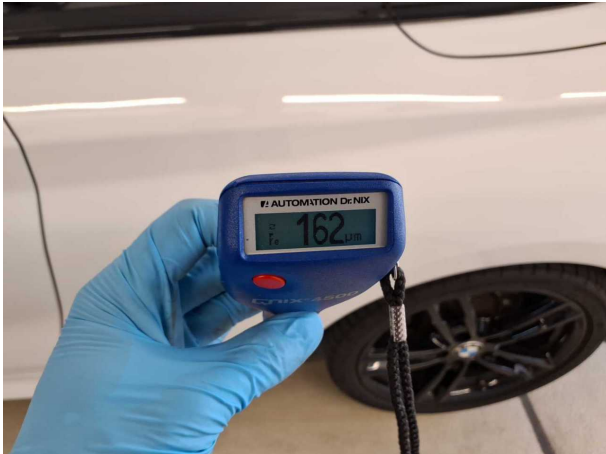
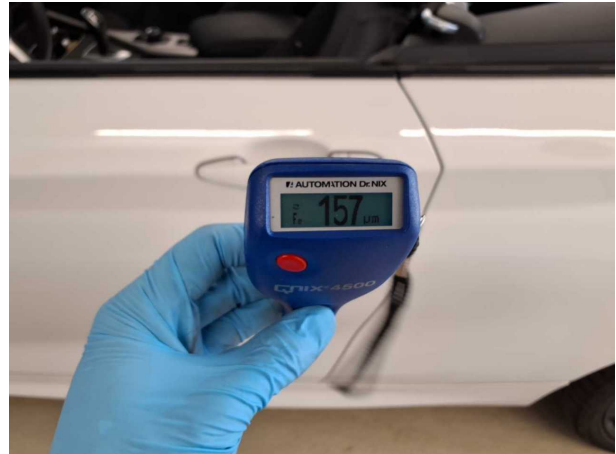
**Nachlackierung 1:** Seitenwand links, Tür vorne links

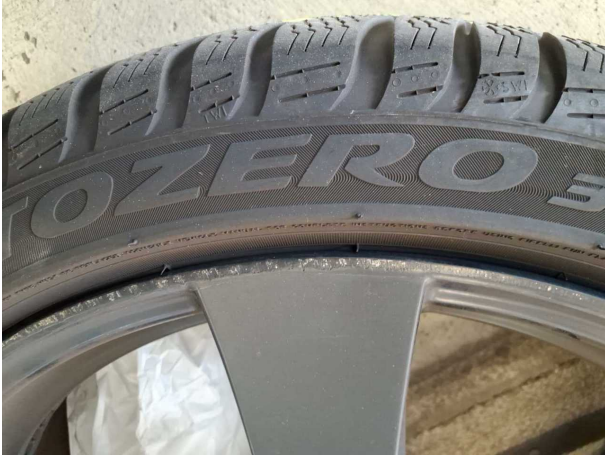
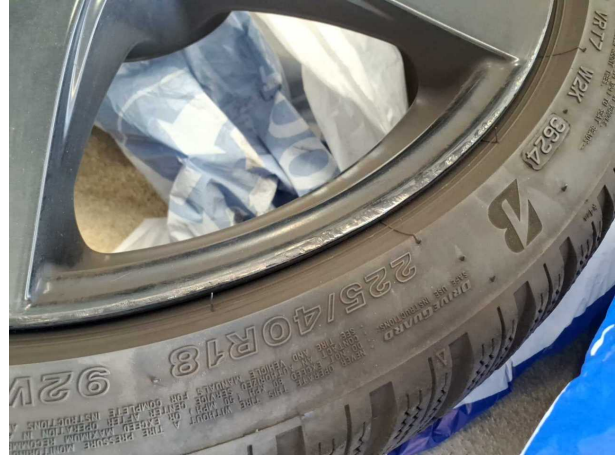
**Damage #1:** 2nd wheel set: 2 alloy rims - Scratched - No deduction

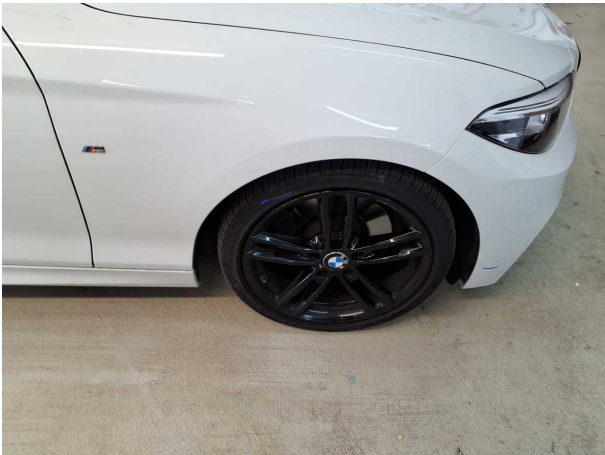
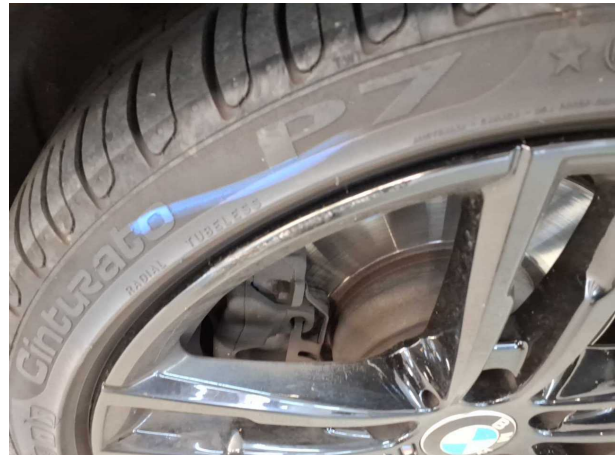
**Damage #3:** Wheel / tyres: Alloy rim - front right side - Scratched - Loss in value

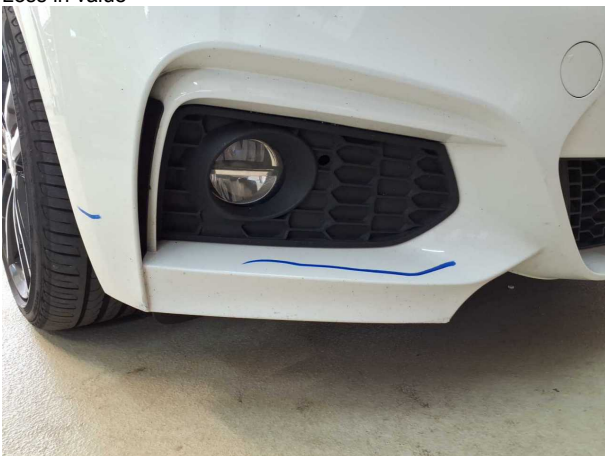
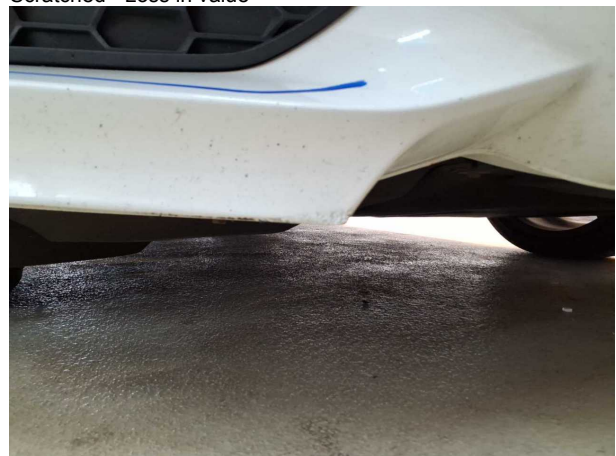
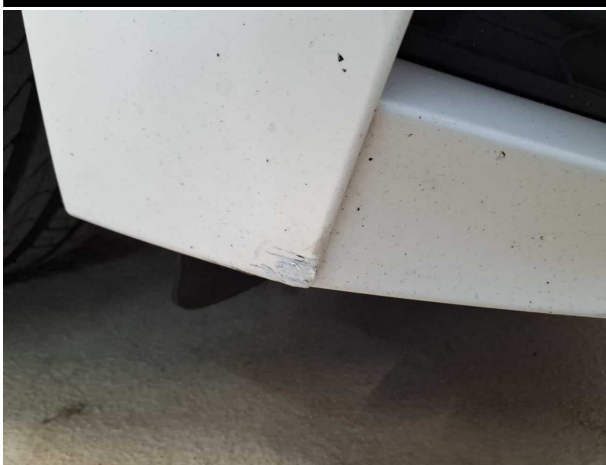
**Damage #4:** Front bumper: Front bumper - Scratched - Smart repair

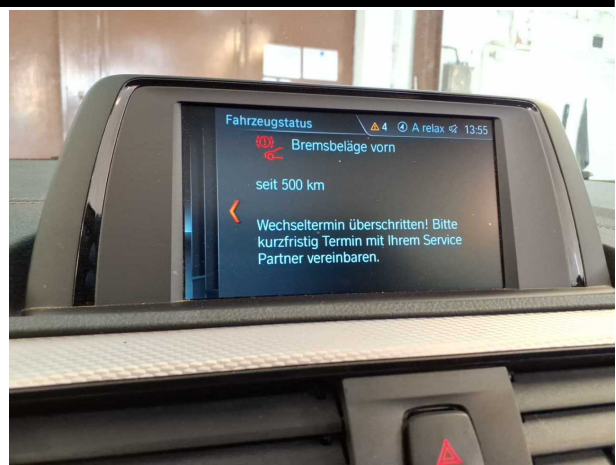
**Damage #5:** Braking system: Brake discs and brake pads - front - Due - Replace

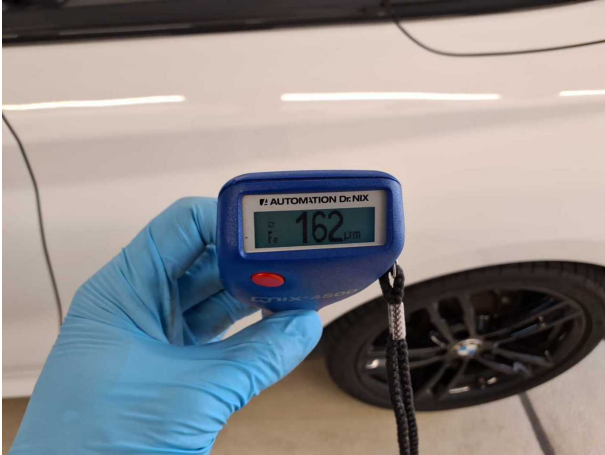
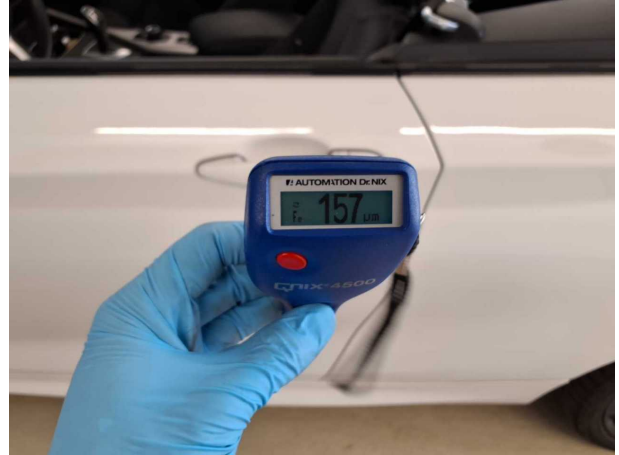
Repainting 1: Side panel - rear left side, Door - front left side
